Ordinanza Ministero dell'Interno Dip. Protezione Civile n° 3193 del 29 marzo 2002
*Interventi urgenti diretti a fronteggiare i danni conseguenti alla crisi sismica del 26.11.2001
nel territorio della provincia di Arezzo ed altre disposizioni di protezione civile*

D.4.7

ISTRUZIONI TECNICHE

**PER L'INTERPRETAZIONE ED IL RILIEVO PER
MACROELEMENTI DEL DANNO E DELLA
VULNERABILITÀ SISMICA DELLE CHIESE**

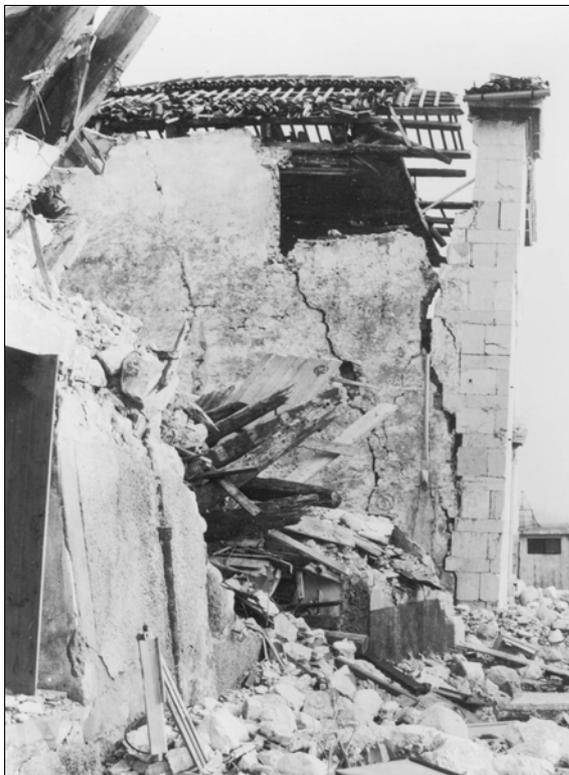
1

La tendenza al comportamento "per parti" assume dunque una particolare rilevanza nelle chiese in cui gli elementi (facciata,

timpano, pareti laterali, ecc.) oltre che compositivamente sono riconoscibili come autonomi anche strutturalmente.

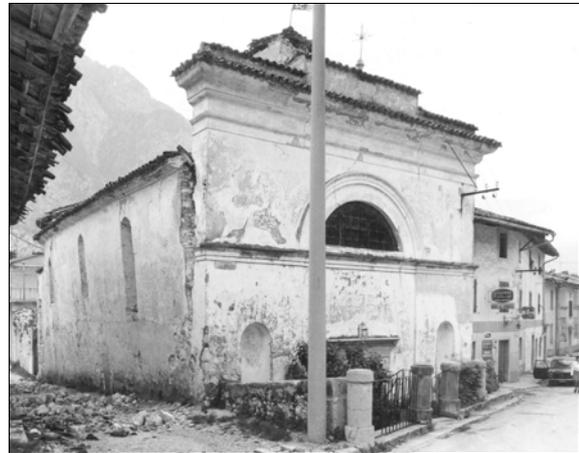
2

Ne consegue una spiccata debolezza delle chiese nei confronti delle azioni fuori piano che tendono ad innescare rotazioni dei pannelli murari.

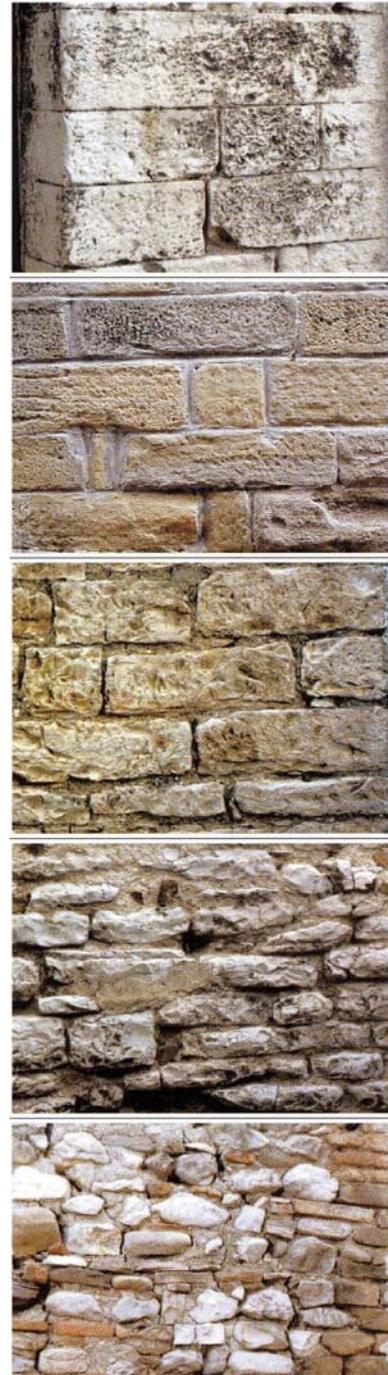
3

A livello di tecniche costruttive fra le più diffuse vi è senz'altro l'apparecchio cosiddetto "a sacco", costituito da due murature laterali con un nucleo interno riempito di materiali vari legati da malta. Il cattivo comportamento di questo tipo di muratura è dovuto alla frequente mancanza di "diatoni", cioè elementi disposti trasversalmente a legare le due facce, e alla scarsa qualità del nucleo interno quasi privo di legante. Questo tipo di muratura, in presenza di azioni sismiche, tende a disgregarsi comportandosi come costituita da due paramenti autonomi. Negli edifici di maggior pregio si riscontrano spesso murature in pietra squadrata con spessori ri-

levanti e letti di posa orizzontali e ben preparati; il comportamento sismico di queste pareti è buono con mantenimento della monoliticità anche in presenza di legante inefficace.

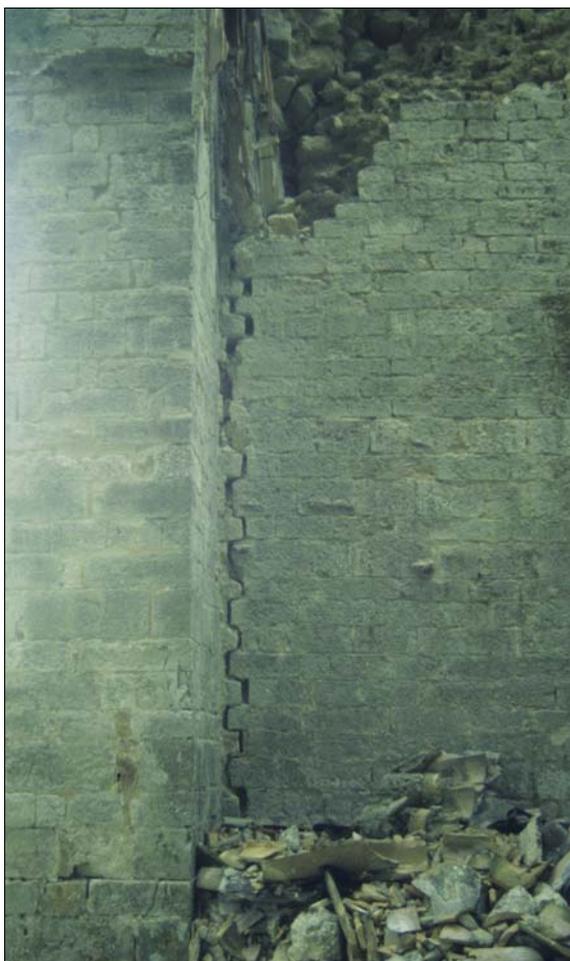
4

Un'altra condizione potenzialmente negativa è quella dovuta all'apertura o chiusura di fori nella compagine muraria. Anche in questo caso il tamponamento di un foro è in genere realizzato semplicemente accostando la nuova muratura alla preesistente. In caso di sisma il pannello murario deformandosi nel piano causa lo scorrimento della muratura di tamponamento che, priva di ammorsamenti, si distacca con possibile espulsione.

In definitiva, le superfici di interfaccia fra murature con diverse caratteristiche e senza adeguato ammorsamento rappresentano delle linee preferenziali per la formazione delle lesioni.

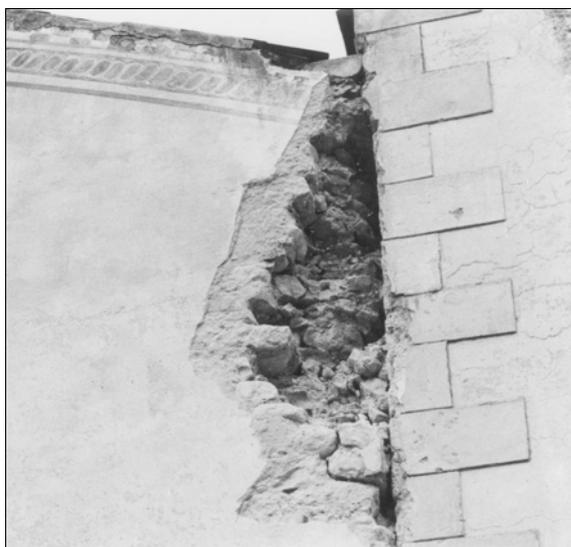
5

to il profilo del comportamento sismico. Si verificano condizioni diverse di aggregazione tra murature; tali condizioni discendono principalmente dalla storia del manufatto. La pericolosità della carenza di connessione è rappresentata dal fatto che in caso di sollecitazioni sismiche si può verificare uno scorrimento fra le due diverse parti con separazione delle stesse in prossimità dell'interfaccia di appoggio. In sostanza è come se l'edificio fosse suddiviso in parti che si comportano autonomamente. Sono inoltre possibili effetti di "martellamento" tra le due diverse murature con formazione di lesioni e crolli localizzati.

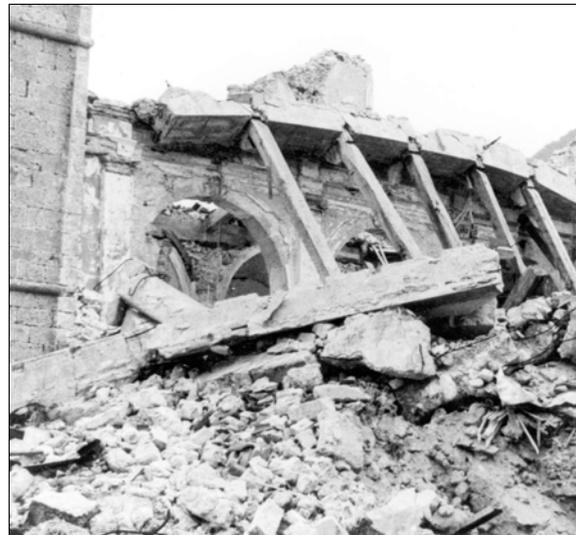
9

Fra le patologie strutturali, un discorso a parte meritano gli interventi strutturali recenti; si tratta, in genere, di opere di consolidamento realizzate con tecniche eccessivamente invasive, sia in termini di materiali che di dimensioni. In molti casi si osservano murature interessate da crolli alla cui sommità era posizionato un cordolo in cemento armato di notevole entità.

Per le modalità di realizzazione tra cordolo e muratura si viene a formare una vera e propria discontinuità da costruzione che,

a fessurazione avvenuta, consente alla muratura stessa di traslare indipendentemente dal cordolo. Inoltre, il peso e la rigidità del cordolo inducono nella muratura sollecitazioni che possono produrre gravi lesioni a taglio.

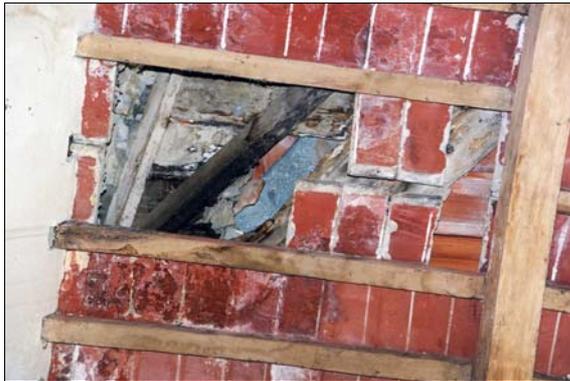
11

Analoghe problematiche legate al degrado possono investire gli elementi lignei facenti parte della copertura dell'edificio. In conseguenza a fattori di naturale invecchiamento, attacco biologico, presenza d'acqua, mancata manutenzione degli strati di tenuta, le strutture lignee delle capriate in corrispondenza dell'appoggio possono giungere, già in condizioni statiche, al limite della resistenza. L'incremento delle sollecitazioni dovute al sisma causa il collasso per perdita dell'appoggio; venendo a mancare la connessione muro-copertura non è più assoluta neanche la funzione di solidarizzazione

tra le murature. Un'ulteriore forma di degrado che investe le strutture di copertura è la deformazione della trave di colmo tale da indurre spinte localizzate nelle murature d'ambito e condizionare, in tal modo, il comportamento in fase sismica.

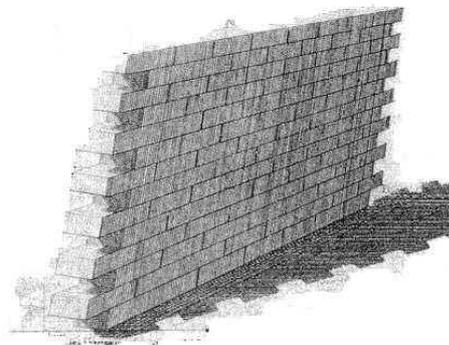
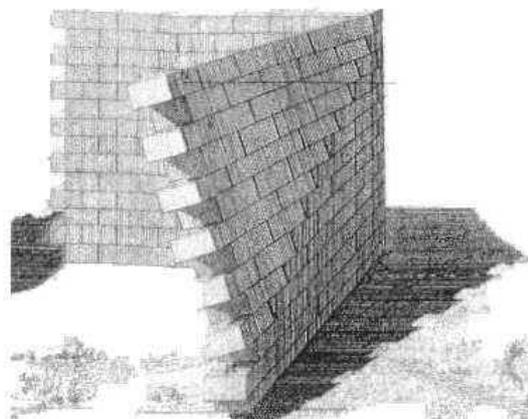
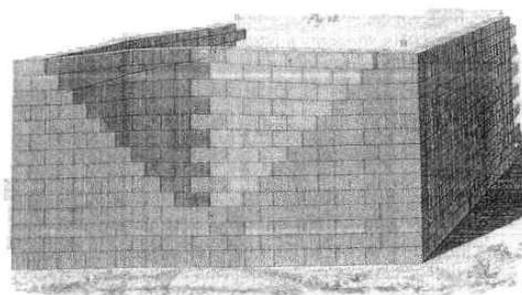
Il *primo modo* prevede il ribaltamento del muro fuori del proprio piano ed è dovuto alla componente dell'azione sismica ortogonale alla parete. Il collasso non dipende

dalla resistenza della muratura ma, unicamente, da questioni di equilibrio fortemente influenzate dalle condizioni di ammortatura e dalla presenza di elementi spingenti (coperture, volte). In mancanza di trattenimenti efficaci (catene, cordoli) il muro oppone una scarsa resistenza al ribaltamento che può avvenire anche in presenza di forze relativamente modeste.

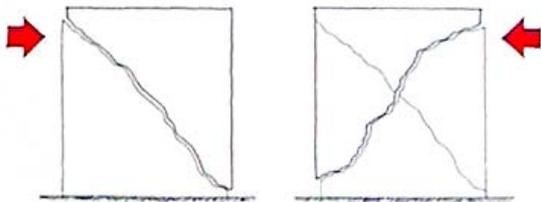
Il *secondo modo* di collasso consiste nella rottura della muratura nel proprio piano

(rottura “a taglio”) dovuta alle azioni parallele al piano della parete. Questo meccanismo, dipendente direttamente dalla resistenza meccanica del muro, seppur frequente è raramente responsabile del collasso completo dell’edificio. La “duttilità” delle murature, infatti, consente alle porzioni murarie danneggiate a taglio di assolvere comunque alla loro funzione portante anche in presenza di estese lesioni prodotte da forze sismiche significative.

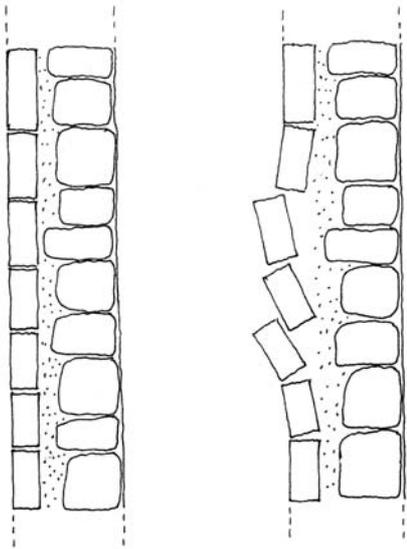
V.1.1 Muratura a paramento esterno in pietra squadrata (funzione di rivestimento) e quello interno in pietra sbozzata e/o semisbozzata collegati da nucleo murario scarsamente efficace

Muratura realizzata a due paramenti: quello esterno in pietra squadrata a corsi regolari posta con funzione di rivestimento; il paramento interno, invece, realizzato in pietra sbozzata e/o semi-sbozzata di varia pezzatura a corsi prevalentemente orizzontali di varia altezza. Essendo l'adesione tra le due superfici affidata al nucleo murario, qualora questi si riveli scarsamente coerente, sotto l'azione sismica, si produce uno scorcimento e/o distacco dei conci squadrati con formazione di lesioni anche marcate lungo i giunti. Per effetto della discontinuità nel paramento interno si sviluppa un danno con formazione di lesioni anche non corrispondenti con quelle esterne.

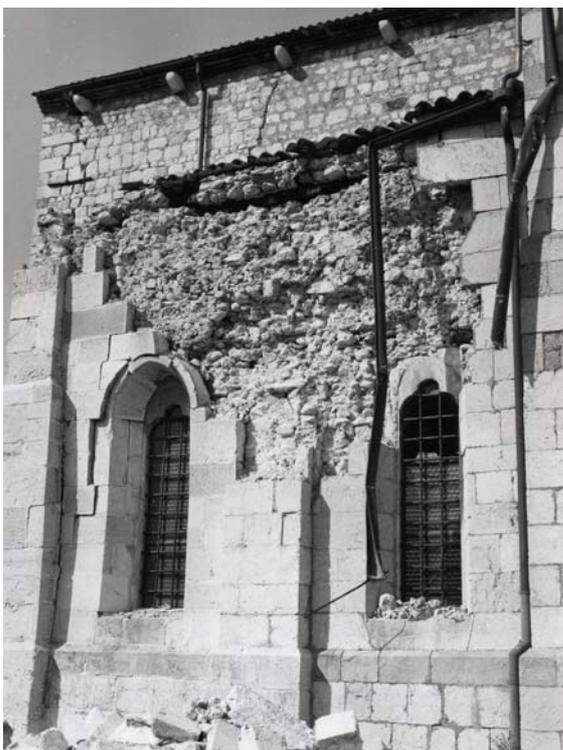
12. Nocera Umbra (PG) - 1997

L'esempio evidenzia un'apparecchiatura muraria costituita da un paramento di rivestimento scarsamente collegato. Il nucleo murario interno è in muratura di pietrame mentre il paramento esterno è, in questo caso costituito da mattoni e tavelle. Si verifica il distacco con estesi crolli di parti

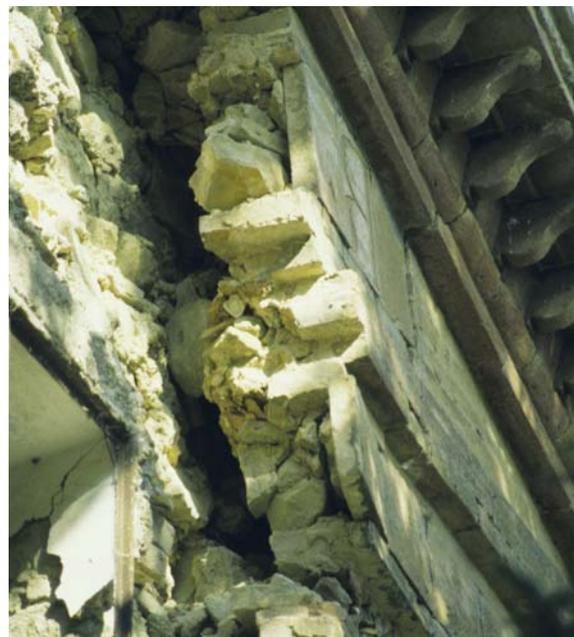
13. Venzone (UD) - Duomo di S.Andrea Apostolo -1976

Distacco del paramento esterno scollegato dal resto delle murature della sagrestia

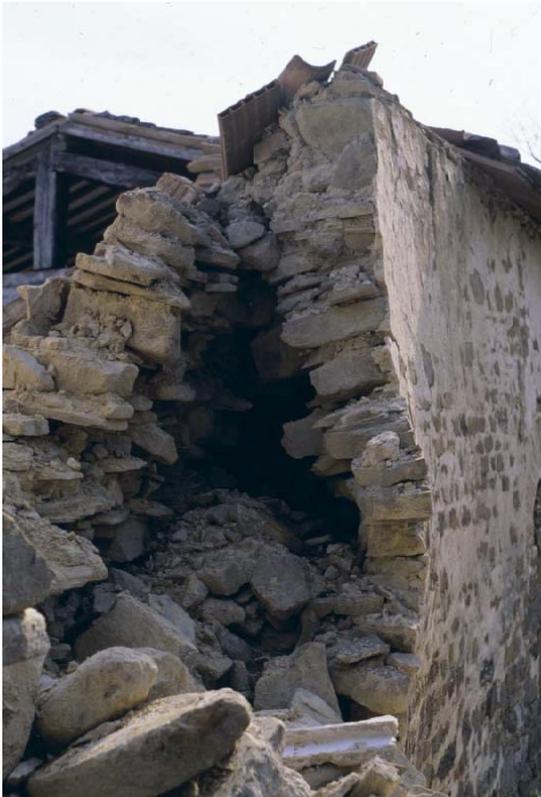
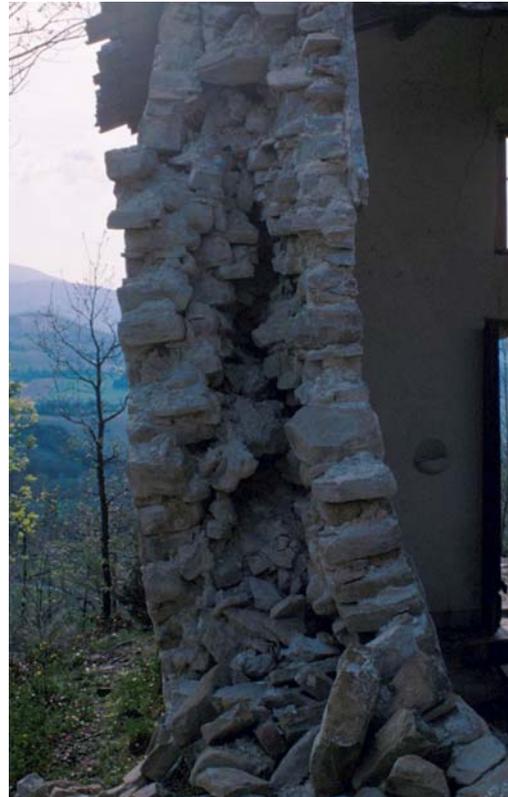
14-15. Pievebovigliana (MC) - Chiesa di S.Pietro a Frontillo - 1997

La muratura è costituita da pietra sbozzata e semisbozzata e malta di allettamento. La sezione muraria, resa evidente dal crollo, mostra come nell'apparecchiatura muraria composta da paramenti non collegati o scarsamente connessi questi tendano a separarsi comportandosi in maniera autonoma: in questo caso si osservano notevoli deformazioni e sbandamenti laterali.

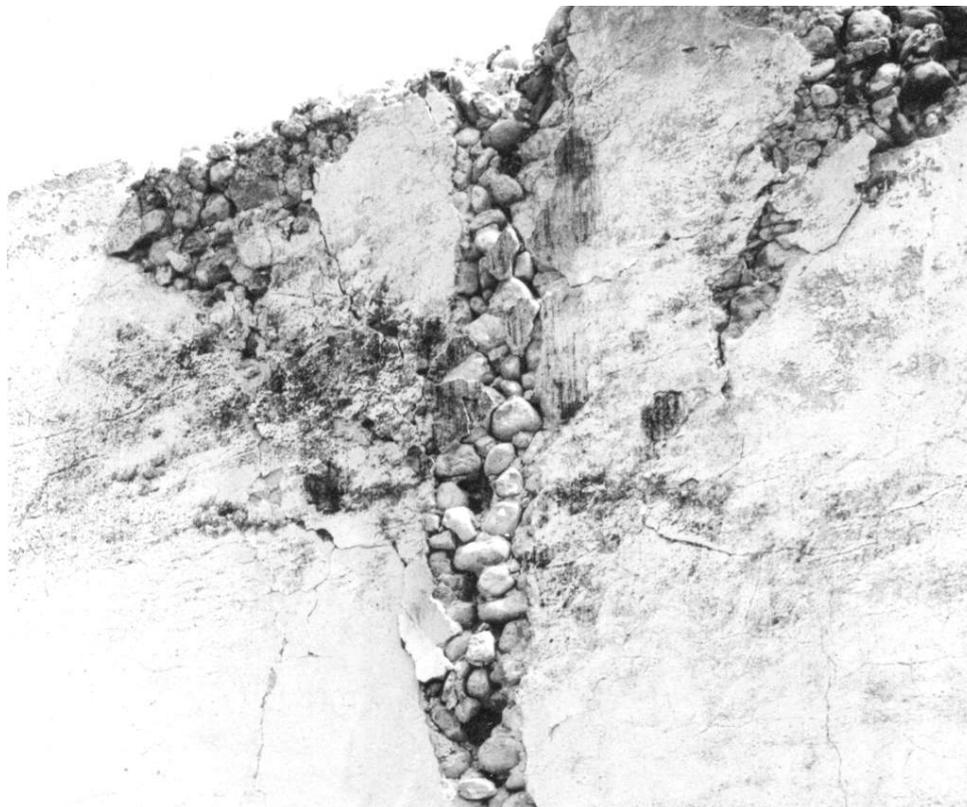
16. Valeriano (PN) - Chiesa di S.Stefano - 1976

Particolare del danno in facciata. Il pietrame impiegato nella costruzione della muratura è tondeggiante e di piccole dimensioni; si rileva uno stato di danno che mette in luce la disgregazione della muratura: i blocchi irregolari non hanno più ingranamento tra loro e si ha formazione di lesioni diffuse per l'intero pannello murario.

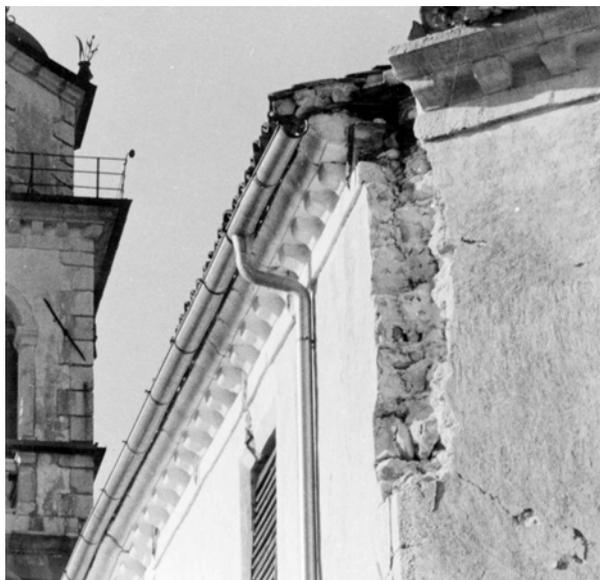
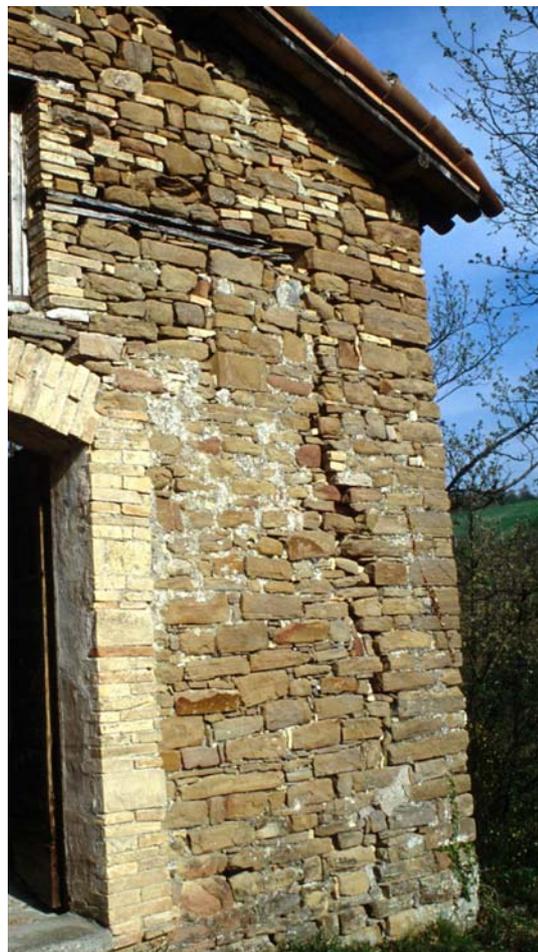
18. *Resia (UD) - Chiesa di S.Maria Assunta - 1976*

L'angolata in pietra dell'abside non ingranata con le pietre dei muri contigui determina una discontinuità muraria nell'angolata.

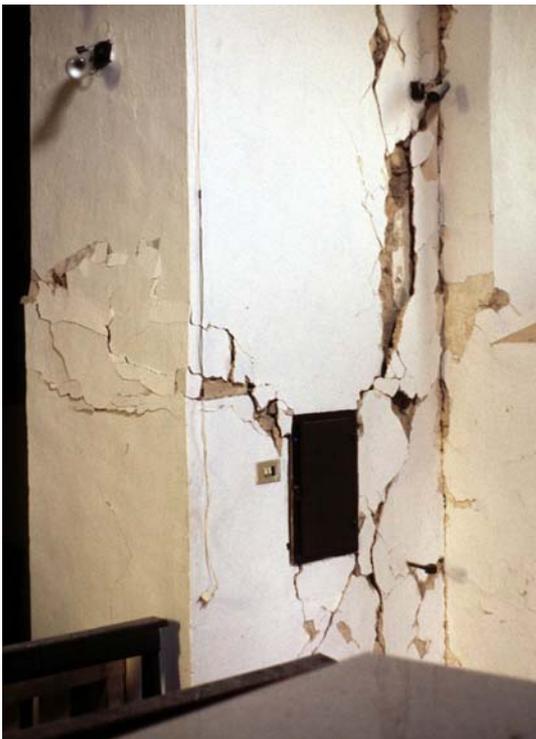
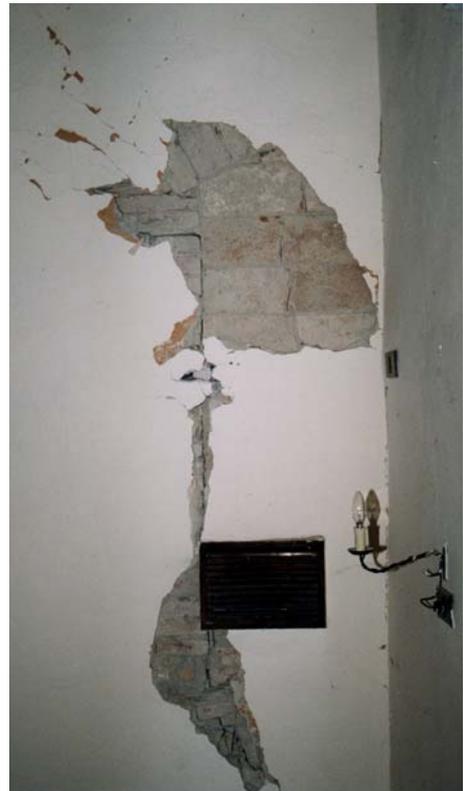
20. Serravalle di Chienti (MC) - Chiesa di .S.Egidio a Civitella 1997

Lesionamento a taglio del maschio murario a controvento della parete laterale provocato dalla riduzione di sezione conseguente all'apertura di una nicchia.

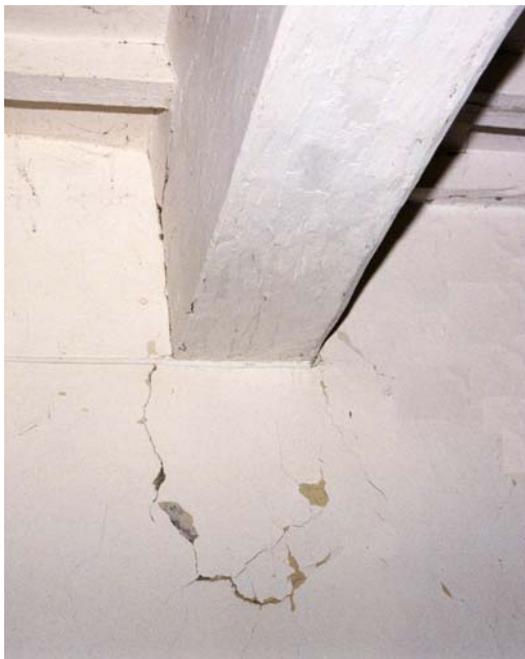
21. Anghiari (AR) - Chiesa di S. Giovanni Evangelista (sagrestia) a Ponte alla Pira - 2001

Particolare dell'appoggio della capriata (foto in basso): è evidente lo spostamento relativo fra la trave e la parete laterale. L'appoggio interessa prevalentemente il paramento interno della muratura per cui si genera un danno localizzato nella zona sottostante per effetto della concentrazione del carico e del trascinarsi orizzontale da parte della catena.

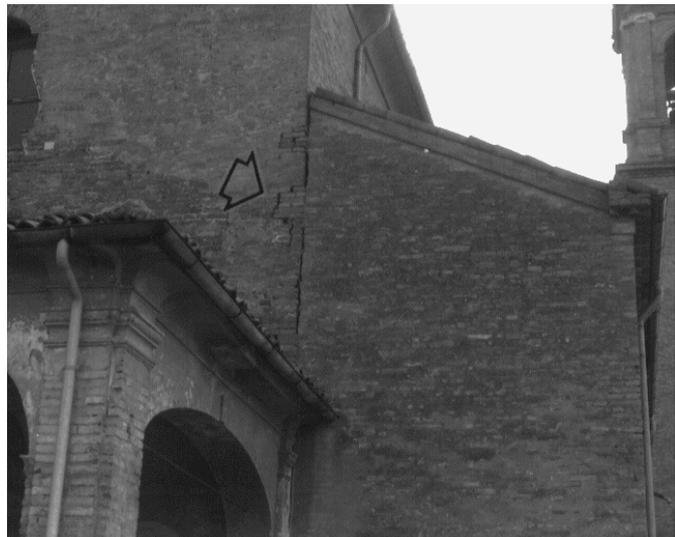
30. Carpi (MO) - Chiesa di S. Giuliana Vergine Martire a Migliarina - 1986

La parete laterale è stata addossata alla navata realizzando due ammorsamenti scarsamente efficaci per contrastare il distacco fra i due corpi di fabbrica in caso di azioni sismiche.

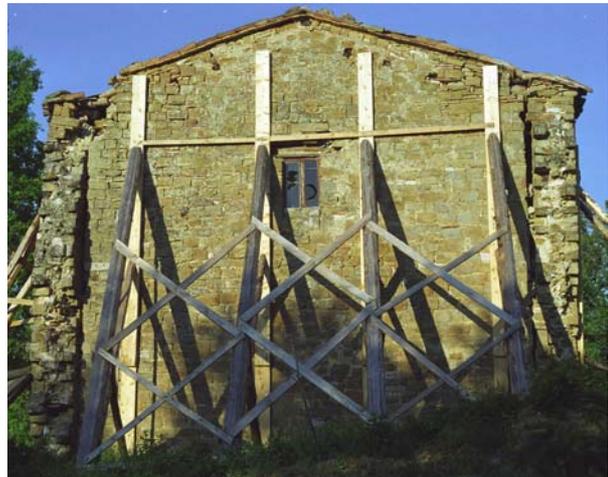
32. Camerino (MC) - Chiesa di S.Maria in Acquae Imbris a Colle d'Altino - 1997

La riduzione in lunghezza dell'aula ha determinato una configurazione strutturale molto vulnerabile: la nuova facciata è completamente libera, senza collegamenti con le pareti laterali. Queste ultime sono inoltre sprovviste di angolate nella parte terminale (superficie verticale di rottura)

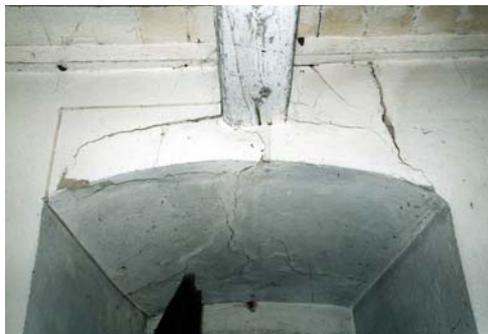
34. Anghiari (AR) - Chiesa di S. Giovanni Evangelista a Ponte alla Pira - 2001

La trave in legno del solaio scarica direttamente su un architrave in mattoni di sezione ridotta provocando fenomeni di danno localizzati.

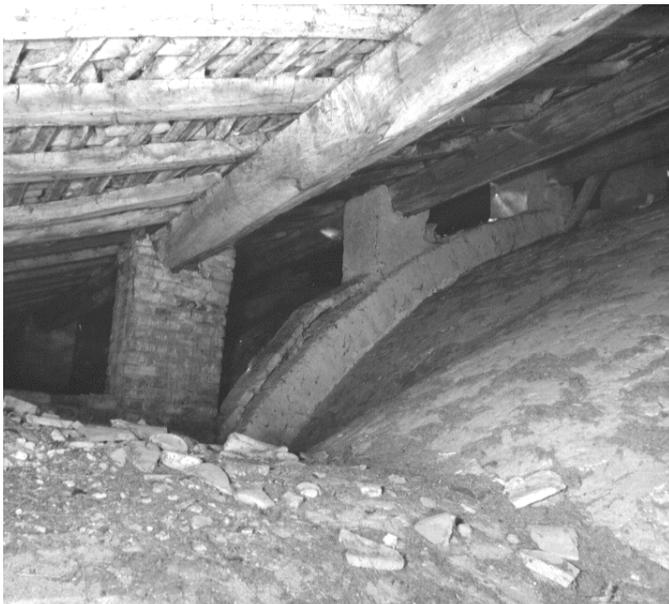
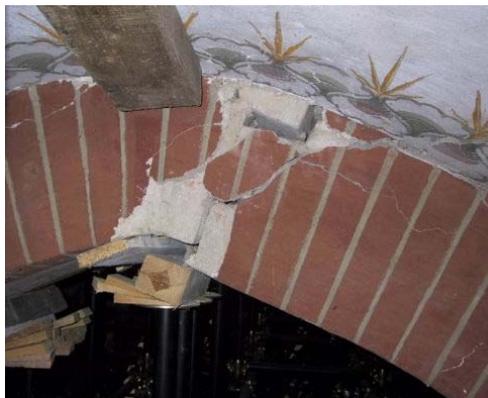
35. Correggio (RE) - Chiesa di S. Martino - 1987

La copertura scarica mediante pilastri in mattoni sulle strutture ad arco e volte del sottotetto. Si noti l'assenza di collegamento efficace fra travi di copertura e pilastri e la giacitura della superficie d'appoggio di questi ultimi sull'arco sottostante.

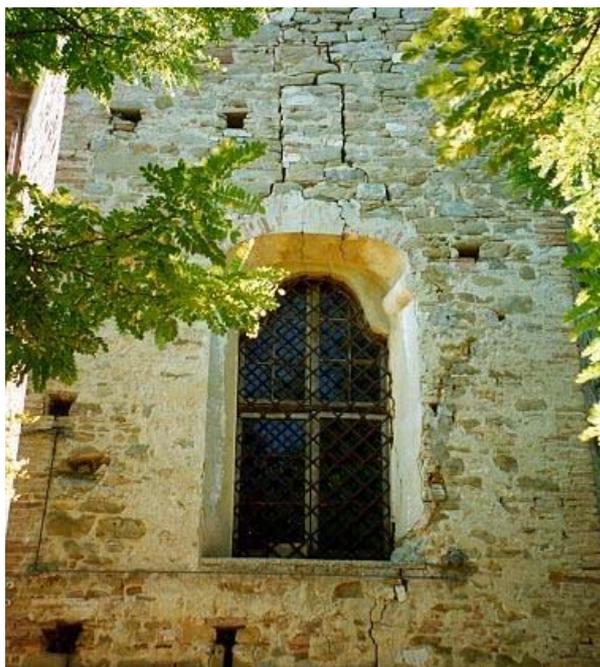
37. *Pieve Santo Stefano (AR) - Chiesa di S. Giovanni Evangelista in Castelnuovo - 2001*

Foro tamponato nella muratura dell'abside: per valori elevati dell'azione sismica la tamponatura può venire espulsa dalla muratura entro la quale è inglobata.

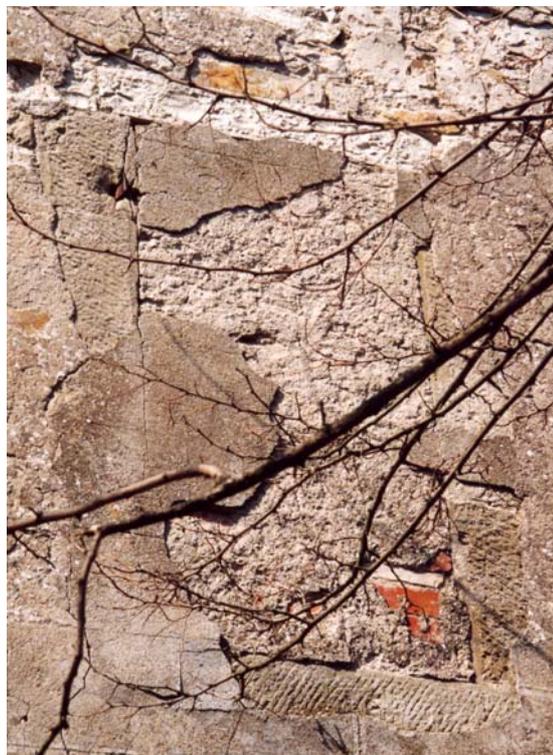
38. *Bevagna (PG) - Chiesa di S. Francesco - 1997*

L'apertura di un foro comporta lo strappo di parti di muratura e l'allentamento di quella circostante. Lo stato tensionale non viene ripristinato con la semplice costruzione della nuova cornice del foro.

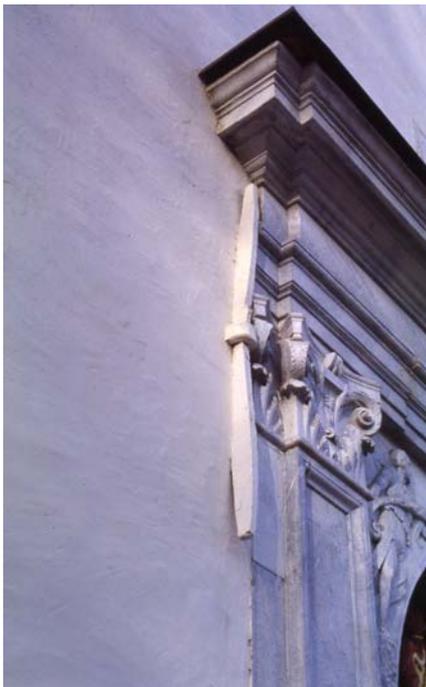
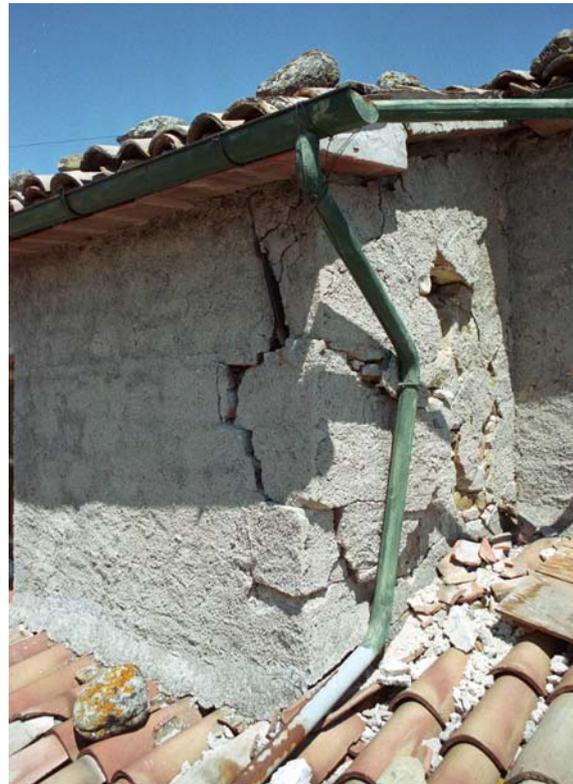
39. Pioraco (MC) - Chiesa di S.Maria delle Lacrime a Sepio - 1997

Si evidenzia il danno localizzato provocato dal tirante fortemente sollecitato con dimensioni del capochiave sottostimate e posto in prossimità dell'angolata. In questo caso i tiranti si è ritratto all'interno della muratura in quanto quest'ultima non è stata in grado di fornire una resistenza adeguata a diffondere e contrastare la sollecitazione trasmessa dal presidio.

40. Tirante con capochiave a paletto. Si nota la deformazione del paletto la cui sezione è inadeguata a resistere alle sollecitazioni trasmesse dal tirante. Per effetto della deformazione si ha inoltre una riduzione della parte di muratura sulla quale viene diffuso lo sforzo.

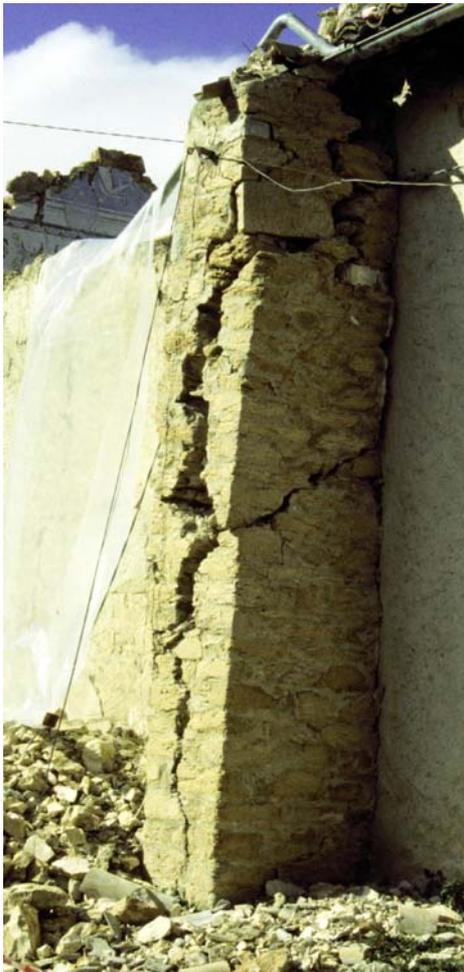
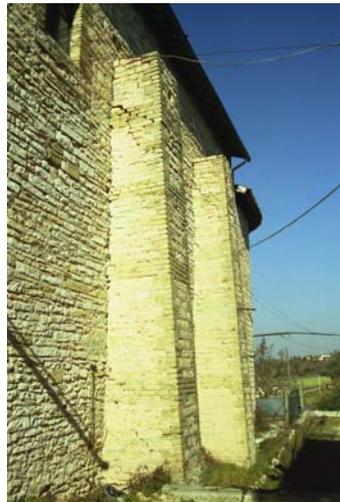
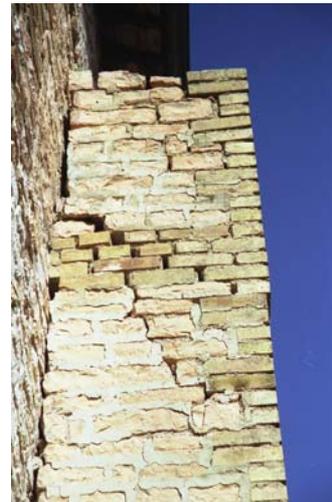
41. Nocera Umbra (PG) - Chiesa di S. Gregorio e s. Romano a Colle - 1997

I contrafforti risultano semplicemente affiancati alla parete laterale e di dimensioni tali da non riuscire a contrastare rigidamente gli spostamenti fuori piano di quest'ultima.

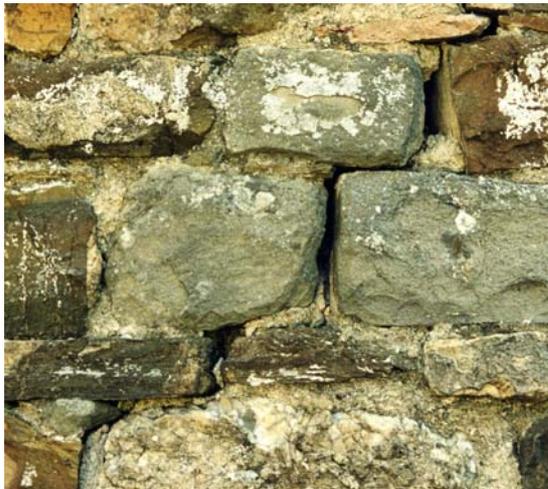
43. *Pieve Santo Stefano (AR) - Chiesa della SS. Trinità a Bulcianella - 2001*

L'erosione profonda dei giunti determina una riduzione della funzionalità strutturale della muratura. La perdita di legante tra i giunti induce forme di vulnerabilità muraria che costituiscono la sede privilegiata degli stati di danno (decoesione muraria, scorrimento dei supporti, formazione di lesioni, ecc.).

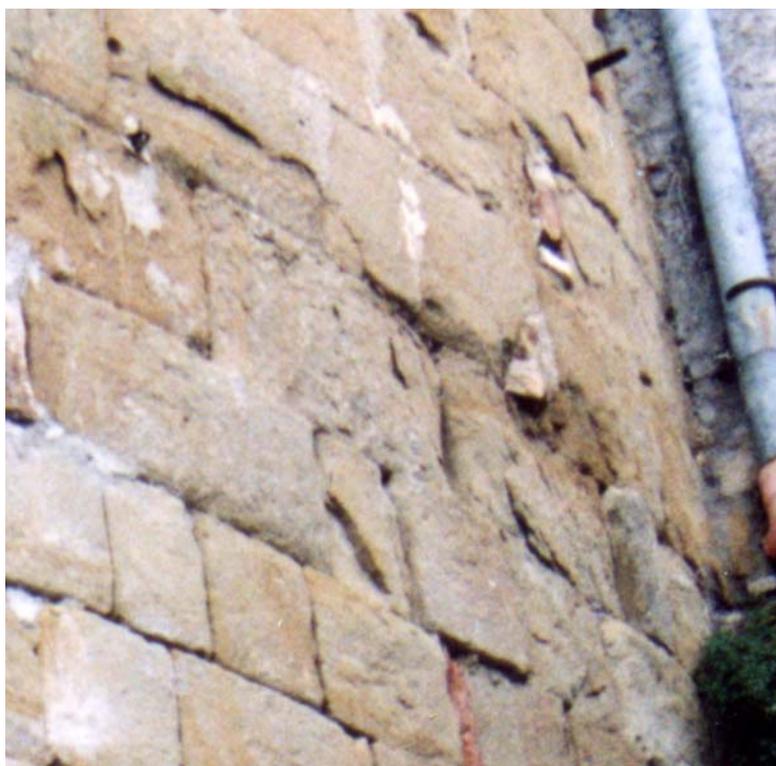
45. Pieve Santo Stefano (AR) - Chiesa S. Lorenzo in Badignano - 2001

Degrado della pietra con perdita di materiale costitutivo: progressivo peggioramento delle caratteristiche meccaniche originarie. Questo fenomeno di degrado si presenta, spesso, insieme con la perdita di legante tra i giunti che combinandosi determinano nella muratura un riduzione della sezione resistente.

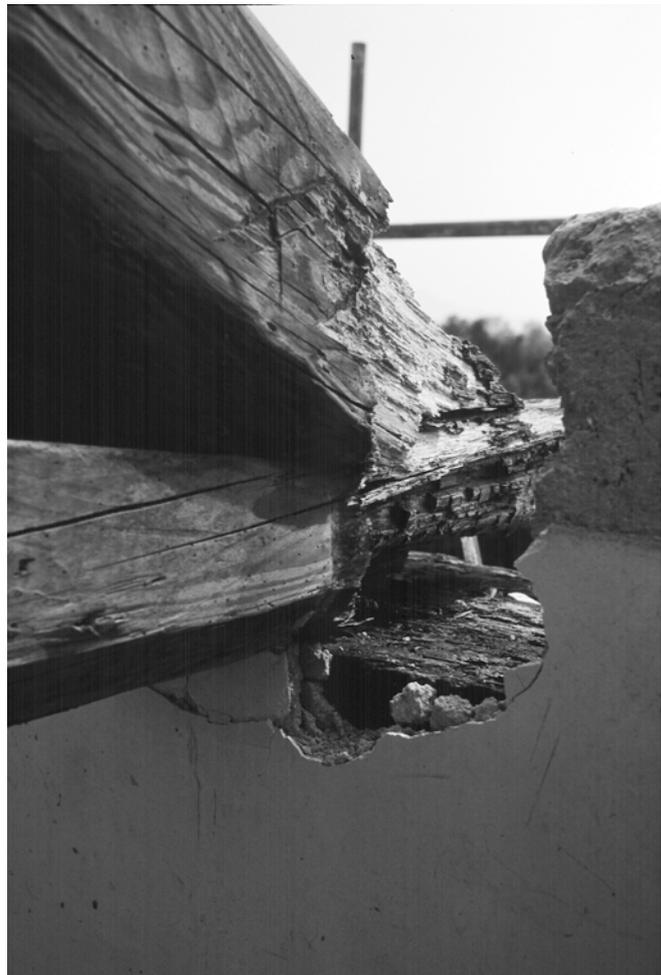
46. Feltre (BL) - Chiesa di Ognissanti

Immarcamento parziale della testa lignea di una capriata all'interno della muratura. Questa forma di degrado strutturale si compone oltre che degli effetti di dissesto, dovuti alla perdita dell'appoggio, anche degli effetti di degrado proprio del materiale costitutivo.

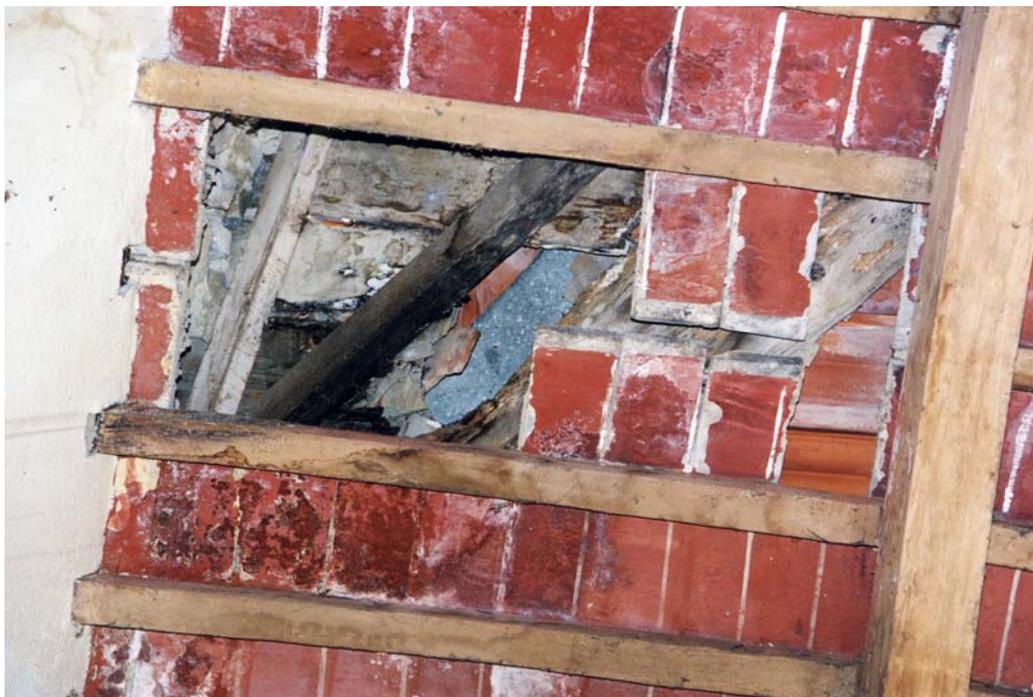
47. *Pieve Santo Stefano (AR) - Chiesa della SS. Trinità a Bulcianella - 2001*

Degrado del sistema di copertura che coinvolge sia l'orditura principale sia quella secondaria. Il danno sismico indotto da forme di degrado anche della sola orditura secondaria può essere causa di significativi dissesti o crolli più o meno estesi con gravi ripercussioni sulle strutture sottostanti. Il deterioramento degli elementi lignei di copertura può costituire la causa di riduzione di connessioni tra gli elementi costruttivi. A loro volta, le sconessioni dei manti di copertura conseguenti ad un terremoto possono innescare fenomeni di degrado che costituiscono un effetto differito potenzialmente pericoloso.

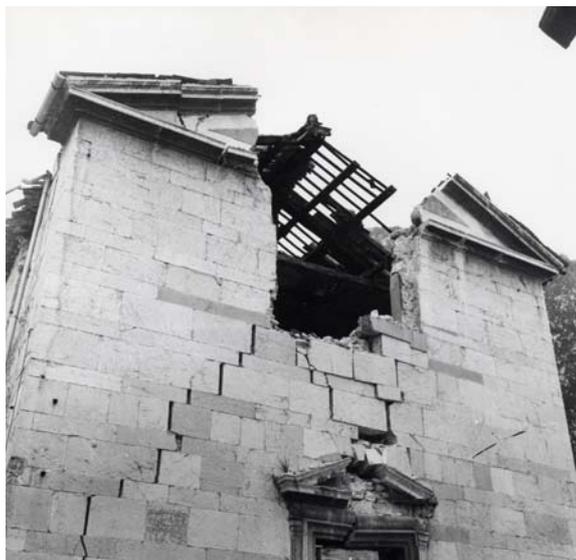
55. Serravalle di Chienti (MC) - Abbazia di S. Salvatore ad Acquapagana - 1997

La parte muraria soprastante l'ampio rosone è di esiguo spessore, non è in grado di collegare efficacemente tra loro le fasce murarie laterali; queste in fase sismica si sono mosse in modo indipendente e hanno determinato la formazione di gravi lesioni nella parte muraria sopra il rosone. Si osserva il nucleo in calcestruzzo all'estremità della trave di colmo che può aver svolto un'azione di martellamento nei confronti della parte sommitale.

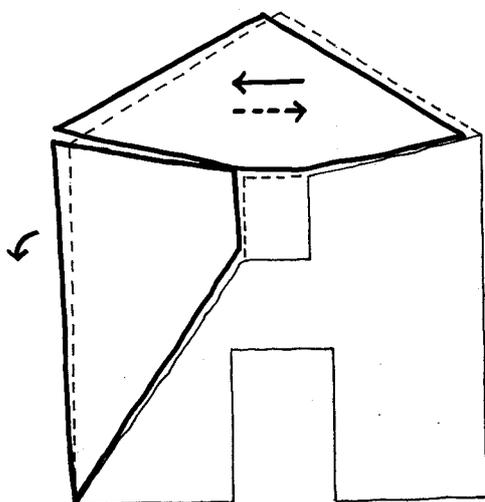
M.1.6.b Meccanismo di rottura a taglio della facciata

La rottura a taglio è innescata da un'apertura nella parte alta che determina la formazione di due fasce murarie. La parte alta, costituita dal timpano e limitata inferiormente dal foro, si muove rigidamente nel proprio piano.

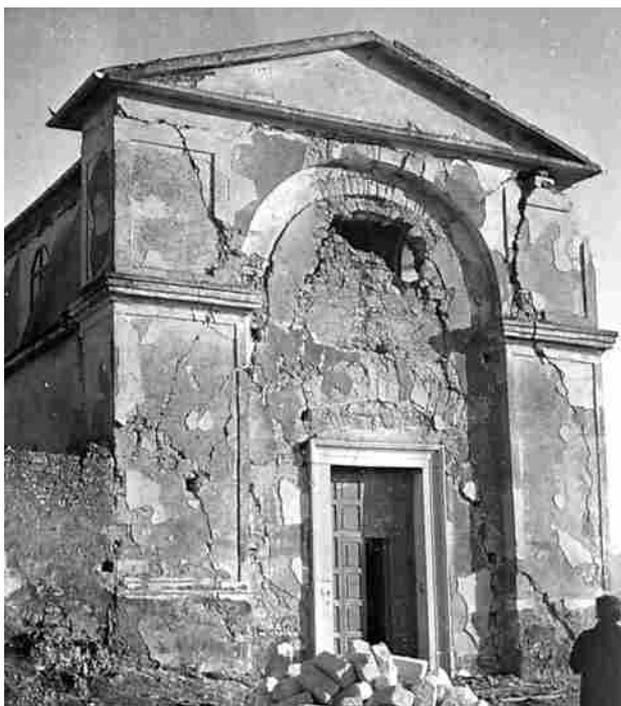
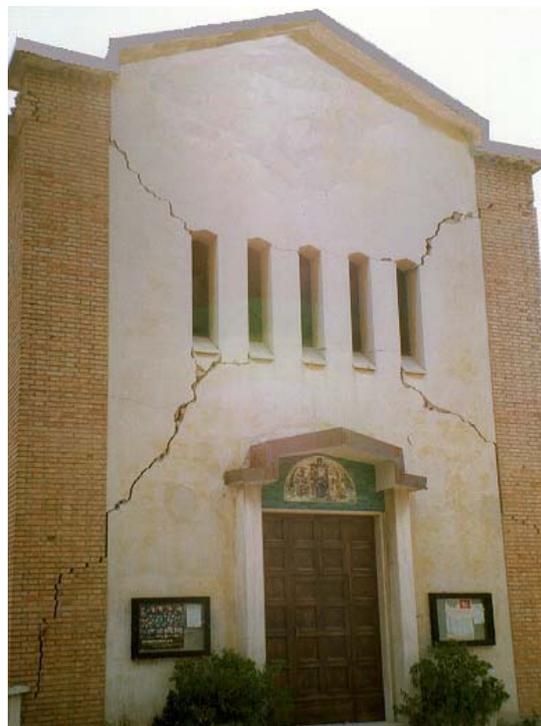
58. Atella (PZ) - Chiesa del Cimitero - 1980

Lo sviluppo di questo meccanismo è condizionato dalla presenza di un timpano rigido che impedisce i meccanismi fuori piano all'interno del macroelemento nonostante la presenza di una apertura tamponata al centro.

Le azioni sismiche nel piano sono scaricate sugli elementi resistenti costituiti dalle fasce verticali ai lati che si lesionano.

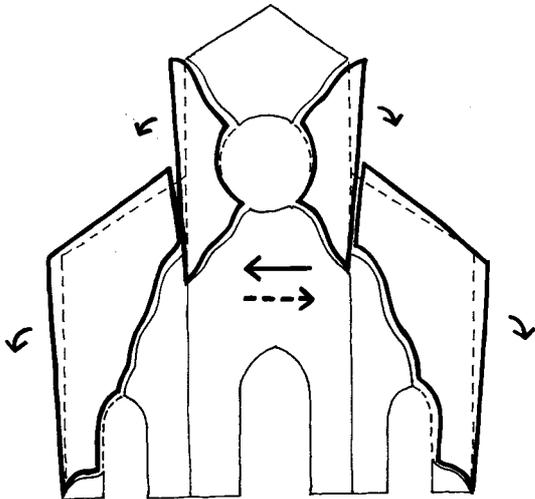
M.1.6.d Meccanismo di rottura a taglio della facciata a salienti

È un meccanismo proprio delle chiese a tre navate con facciata a saliente.

La presenza del foro centrale favorisce il meccanismo di rottura a taglio nella parte centrale che sollecita ulteriormente le pareti delle navate laterali nel proprio piano.

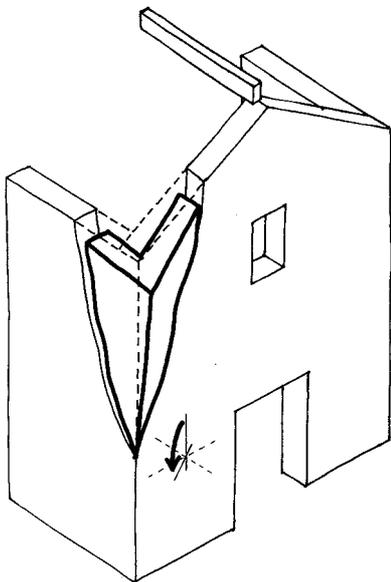
M.1.7 Meccanismo di espulsione dell'angolata della facciata

È un meccanismo localizzato nella fascia di collegamento tra due pareti contigue ed è originato dalla forza esercitata dall'azione sismica nelle due direzioni ortogonali.

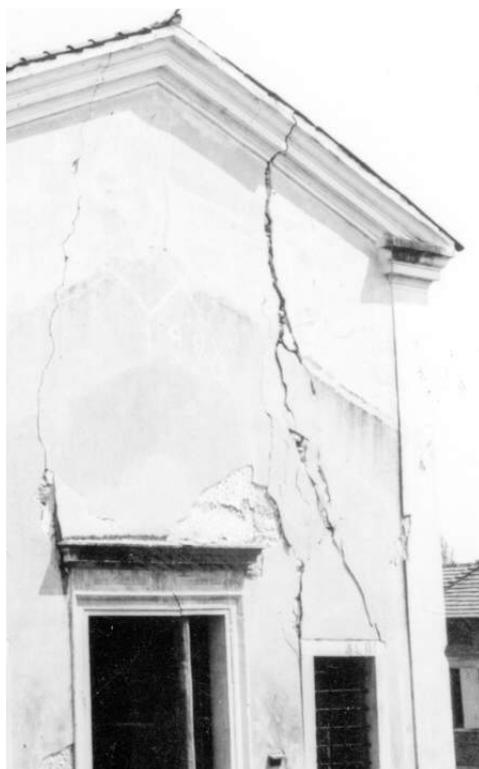
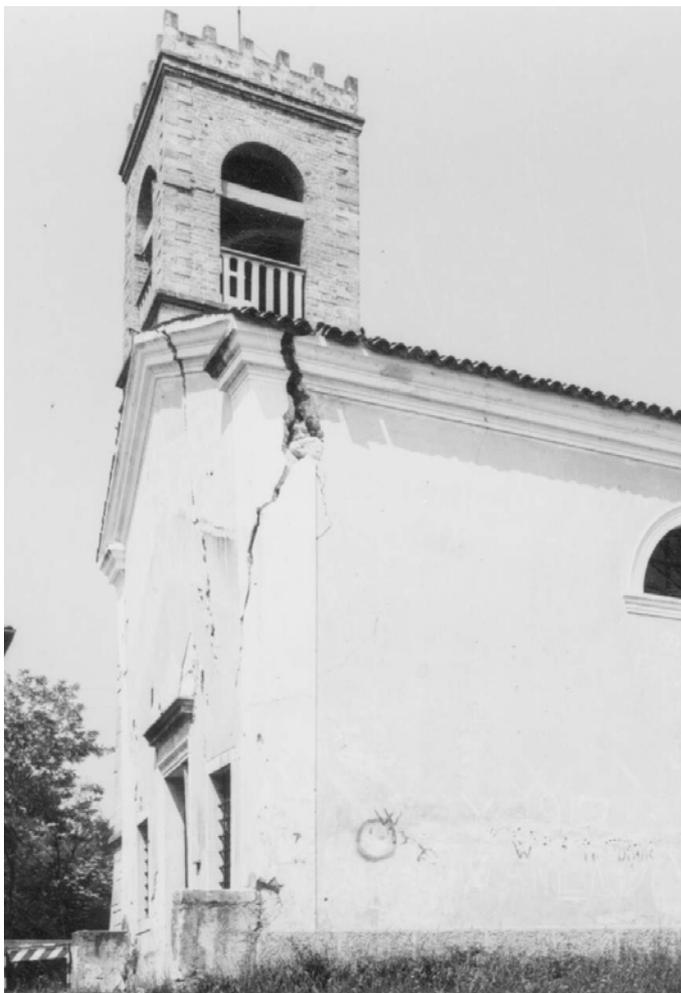
61, 62. *Castelnovo (PN) - Chiesa della Beata Vergine del Zucco - 1976*

Si osserva il meccanismo di espulsione dell'angolata, favorito dallo scarso ingranamento degli inerti costituenti la muratura (si distinguono infatti le pietre di forma tondeggianti) e dalla scadente qualità della malta.

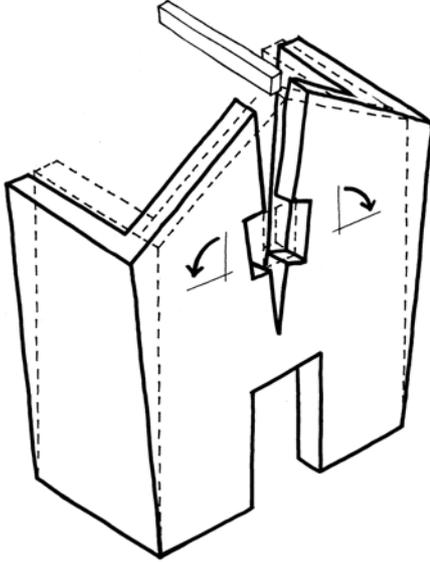
M.1.8 Meccanismo di separazione della facciata in asse

Si genera una linea di rottura con andamento pressoché verticale e in posizione centrale.

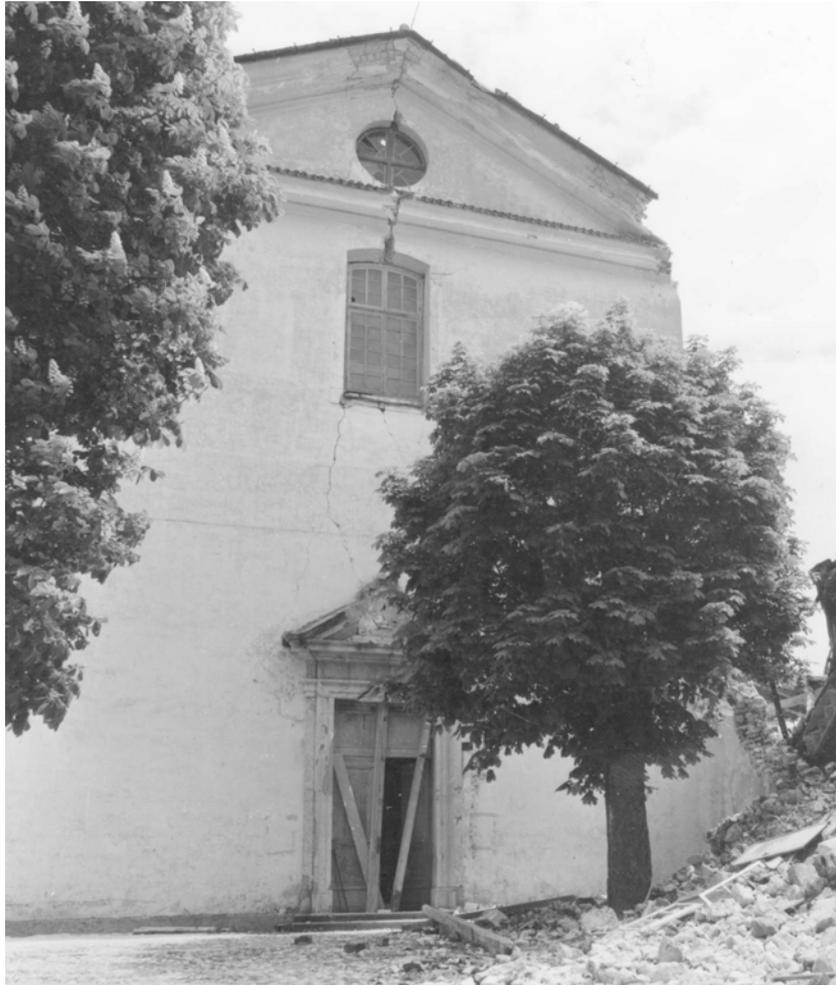
63. Moggio Udinese (UD) - Chiesa di S. Gallo - 1976

L'azione di rotazione fuori piano delle pareti laterali ha determinato la rottura per trazione del pannello murario di facciata nella zona in corrispondenza dell'asse, indebolita dalla presenza dei fori.

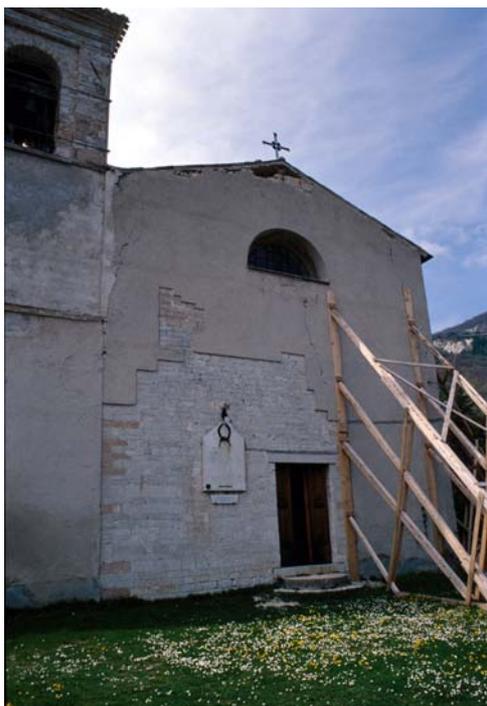
64. Sellano (PG) - Chiesa di S. Antonio a Forfi - 1997

In entrambi i casi si osserva la formazione di una biella compressa nel pannello murario di facciata adiacente al campanile e la disgregazione della zona di muratura nel punto di contatto più alto tra i due macroelementi. In queste zone gli spostamenti relativi sono di maggiore entità e l'azione di martellamento risulta più consistente.
