Ordinanza Ministero dell'Interno Dip. Protezione Civile n° 3193 del 29 marzo 2002
*Interventi urgenti diretti a fronteggiare i danni conseguenti alla crisi sismica del 26.11.2001
nel territorio della provincia di Arezzo ed altre disposizioni di protezione civile*

D.4.7

ISTRUZIONI TECNICHE

**PER L'INTERPRETAZIONE ED IL RILIEVO PER
MACROELEMENTI DEL DANNO E DELLA
VULNERABILITÀ SISMICA DELLE CHIESE**

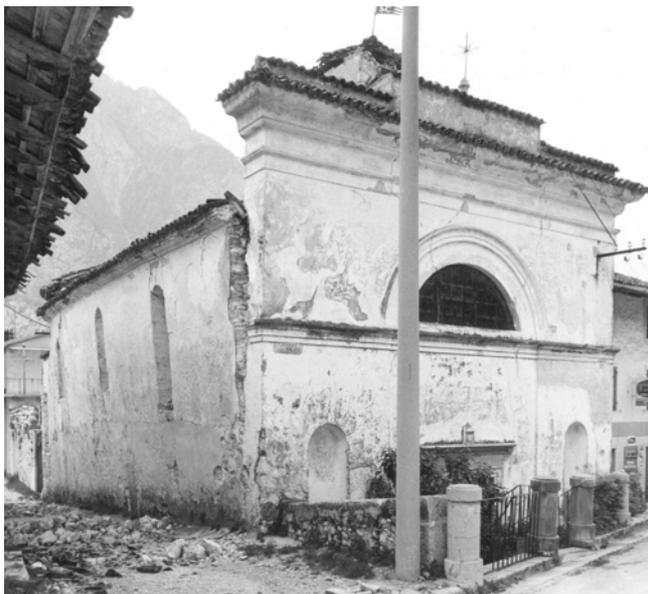
67. Pinzano al Tagliamento (PN) - Chiesa di S. Giuseppe a Campeis - 1976

In questo caso la parete laterale è bene ammorsata alla facciata e durante il meccanismo di rotazione fuori piano trascina con sé una porzione cuneiforme della muratura della facciata.

La presenza dell'apertura costituisce una via preferenziale per il percorso della lesione da distacco.

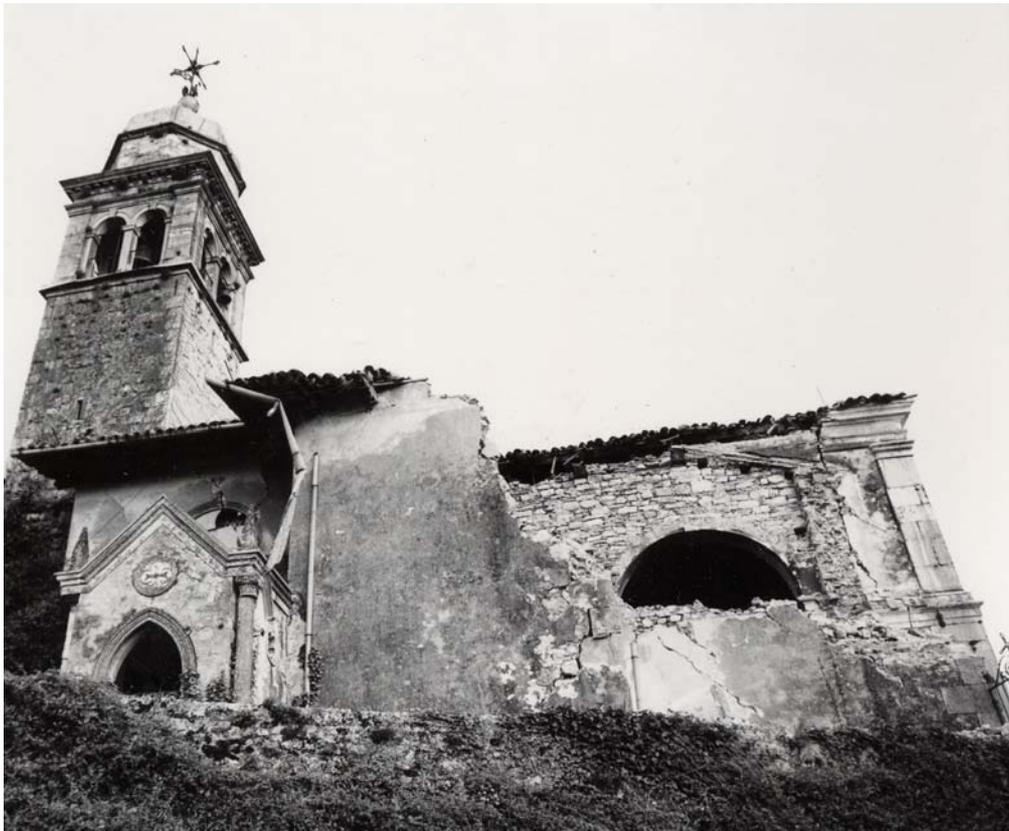
68. Colloredo di Monte Albano (UD) - Chiesa dei Santi Andrea e Mattia Apostoli - 1976

A seguito del crollo del fronte della navata laterale la parete laterale si è trovata vincolata solo alla base e al transetto e si è sviluppato un meccanismo che ha portato alla formazione di una cerniera cilindrica obliqua con rotazione verso l'esterno.

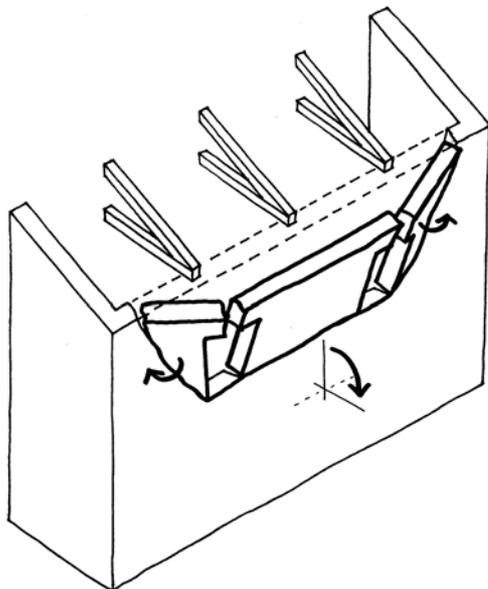
M.2.3 Meccanismo di rotazione fuori piano della parete laterale libera in sommità e vincolata efficacemente su tre lati con formazione di una cerniera cilindrica orizzontale e due oblique

La parete laterale ha un comportamento simile a una piastra vincolata su tre lati.

Il meccanismo prevede la formazione alle estremità laterali di cerniere cilindriche oblique convergenti ai bordi e la formazione di una cerniera cilindrica orizzontale nella parte centrale.

L'insorgenza del meccanismo è fortemente condizionata dalla presenza di forature che comportano una maggiore deformabilità della parete.

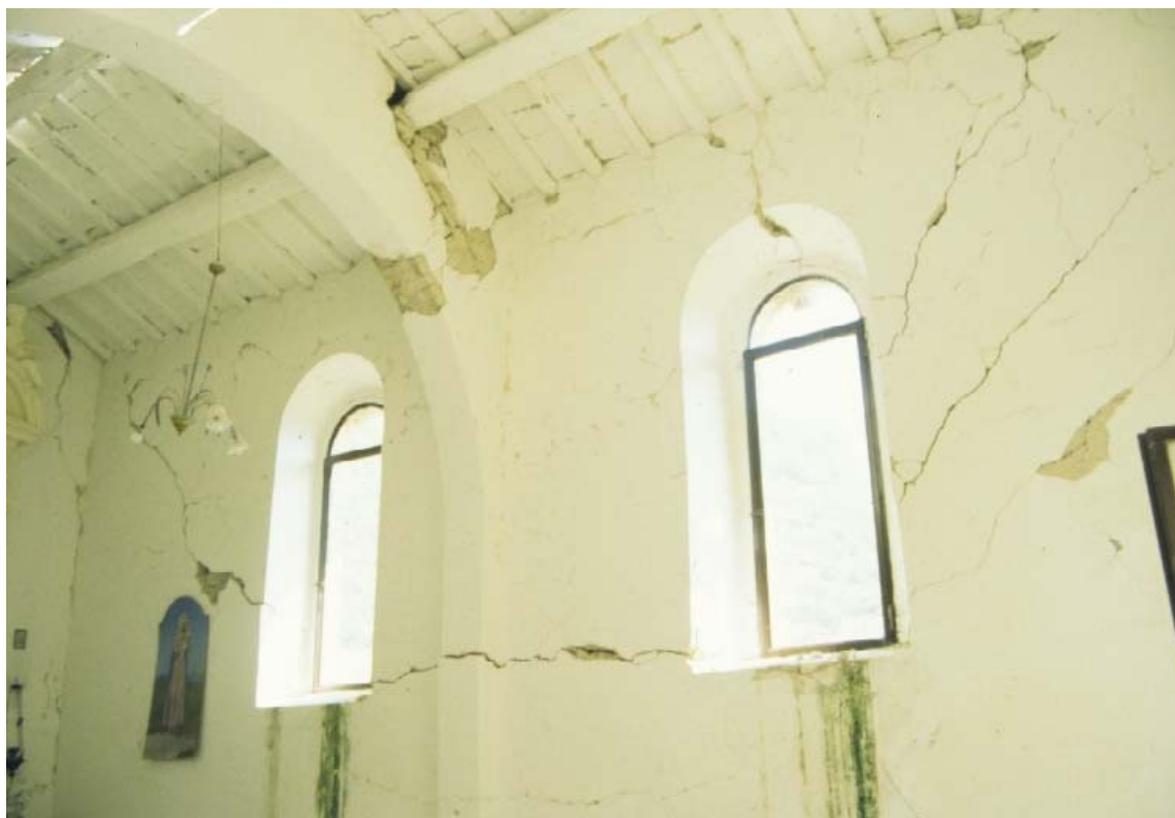
69. Valtopina (PG) - Chiesa di S.Maria della Presentazione a Poggio - 1997

È evidente l'effetto della spinta dell'arco non incatenato: il piedritto, insieme alla parte muraria tra le due finestre si inflette verso l'esterno nella sezione di minore resistenza.

Nella parete, vincolata su tre lati, sono visibili le lesioni diagonali e orizzontale a metà del pannello caratteristiche del meccanismo, in questo caso influenzato dalla presenza delle aperture.

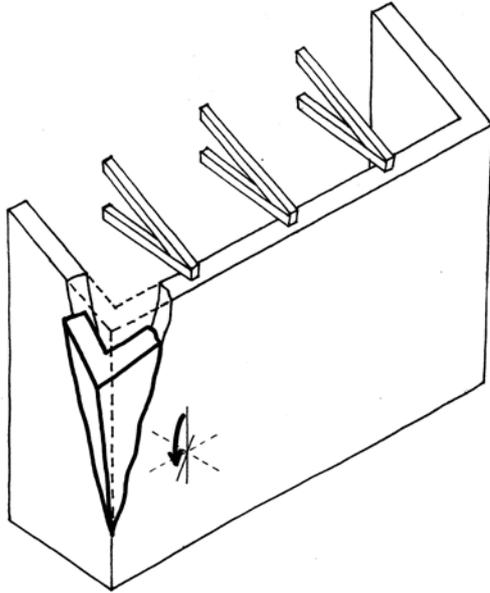
M.2.6 Meccanismo di espulsione dell'angolata della parete laterale

È lo stesso meccanismo descritto per la facciata e che si può verificare anche all'intersezione con l'arco trionfale.

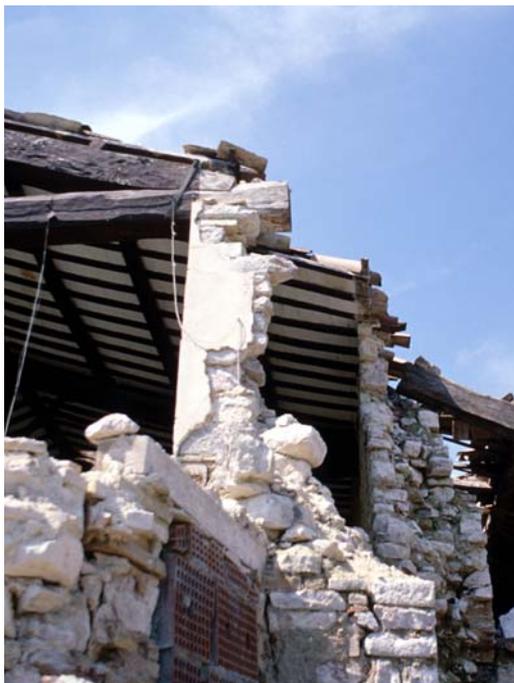
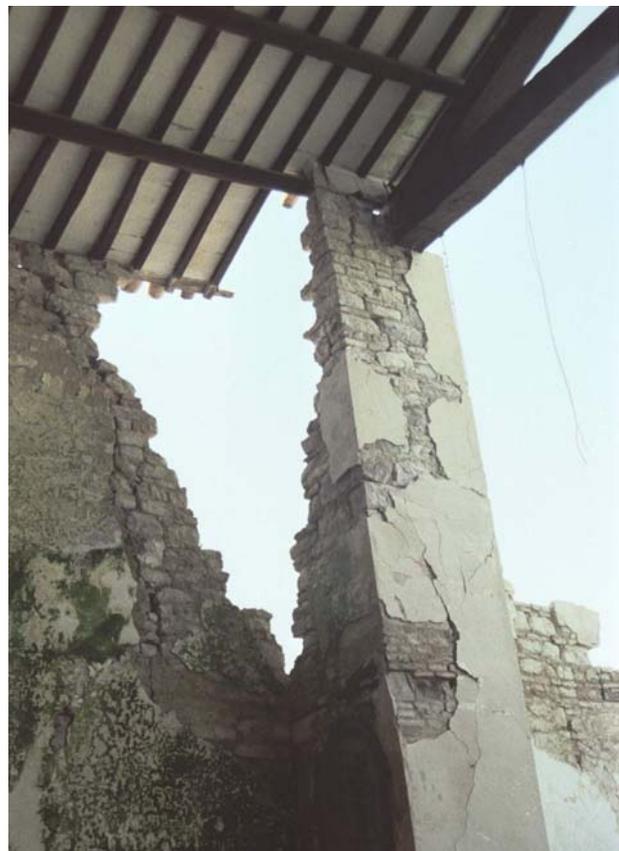
Il meccanismo di espulsione dell'angolata è completamente attivato nell'angolata adiacente alla zona absidale crollata.

La spalla, nonostante la snellezza, non crolla completamente grazie alla qualità muraria dell'angolata in pietra che sostiene la capriata.

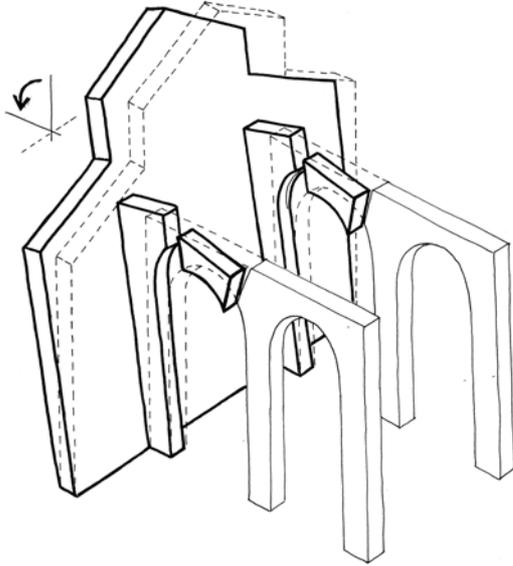
M.3.1 Meccanismo di spostamento verso l'esterno della parte terminale della parete di navata

È un meccanismo proprio delle chiese a tre navate con la presenza di un colonnato che separa l'aula dalle navate laterali e si verifica per la rotazione verso l'esterno del piedritto dell'arcata in prossimità della facciata.

L'insorgenza del meccanismo può comportare la lesione in chiave all'arco oppure la deformazione della ghiera.

Il fenomeno si verifica sia nella parte terminale verso la facciata sia in quella verso la zona absidale in presenza del transetto ed è determinato dalle spinte non contrastate degli archi estremi della parete di navata.

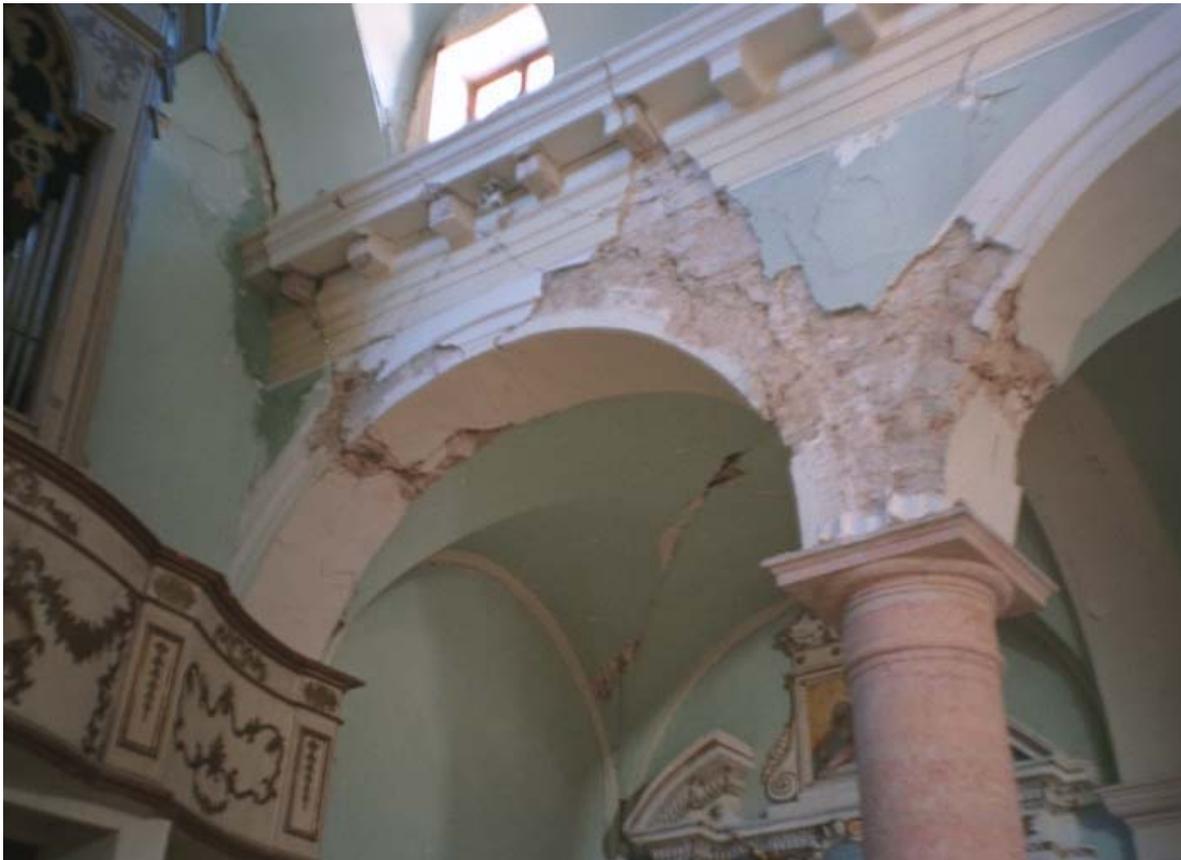
77. Sellano (PG) - Chiesa di S. Maria Assunta - 1997

La spinta non contrastata dell'arco terminale del colonnato ha determinato il distacco della facciata, la discretizzazione del blocco murario tra quest'ultima e la prima colonna della navata e la formazione di una cerniera nella ghiera dell'arco.

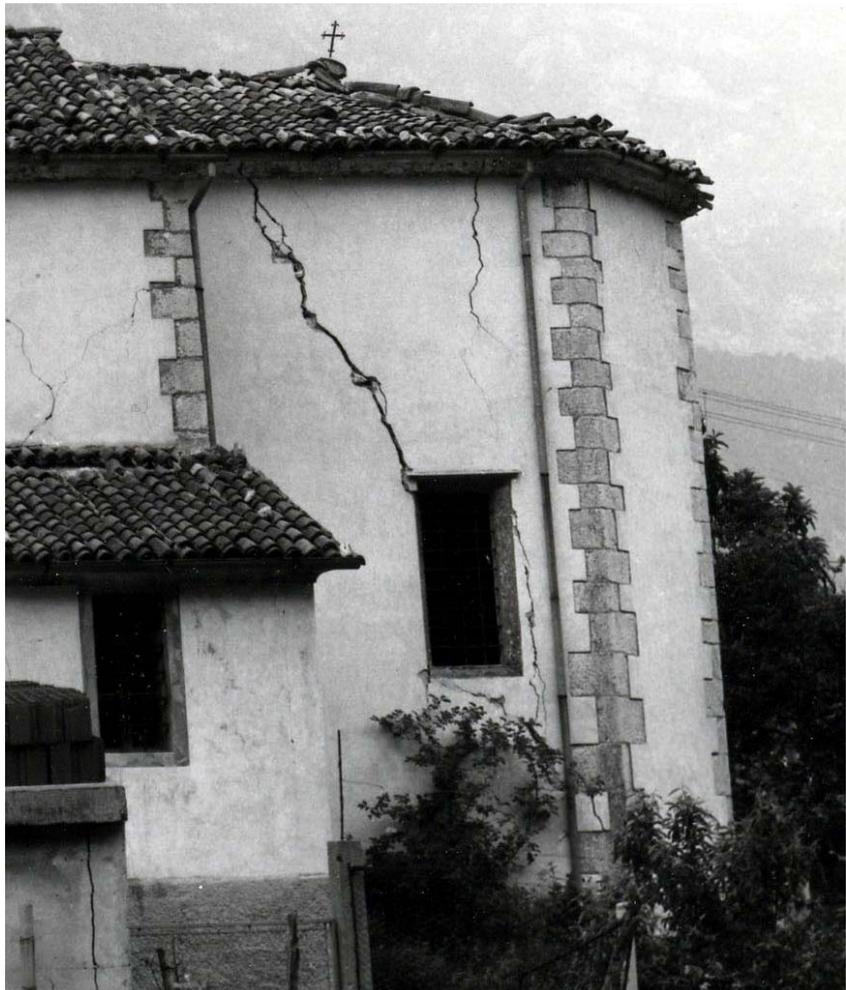
L'ammorsamento tra i pannelli murari dell'abside è efficace e di conseguenza la rotazione dei pannelli di estremità avviene con il trascinarsi di una porzione cuneiforme dei pannelli laterali.

L'andamento della lesione è fortemente influenzato dalla presenza dell'apertura.

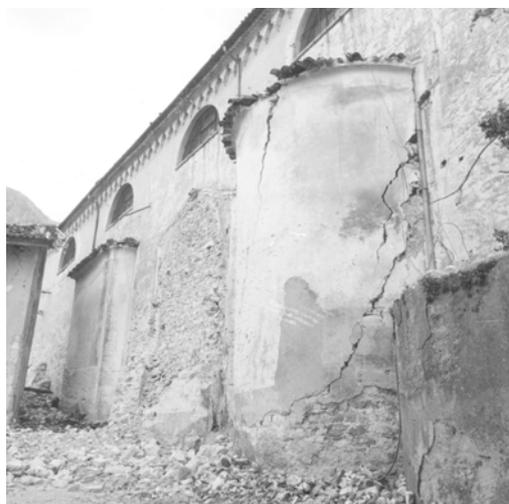
81. *Gemona del Friuli (UD) - Chiesa della Madonna delle Grazie - 1976*

Le cappelle laterali, che sono assimilabili al catino absidale per forma e dimensione, presentano un comportamento analogo durante l'evento sismico.

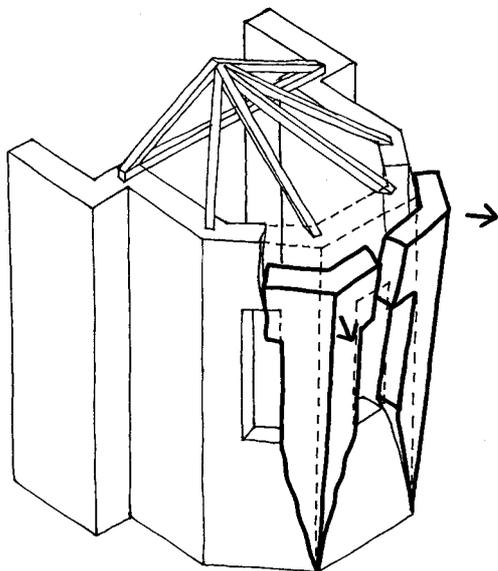
M.4.3 Meccanismo di rotazione o rototraslazione fuori piano delle angolate o di fasce verticali dell'abside

Il meccanismo si osserva prevalentemente nelle absidi circolari o poligonali.

Le lesioni caratteristiche hanno andamento verticale, ma la presenza di aperture può favorire il congiungimento delle lesioni in corrispondenza degli spigoli fra i pannelli murari.

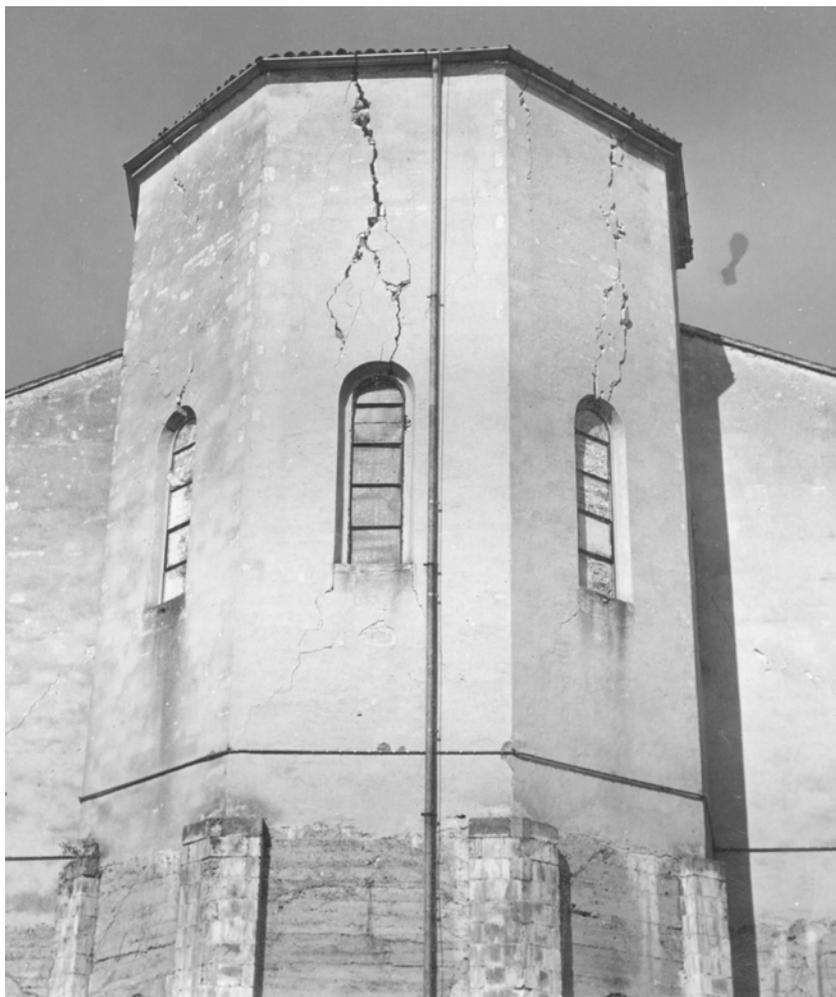
I puntoni della copertura hanno esercitato una spinta localizzata nella sommità delle angolate fra i pannelli dell'abside poligonale.

I blocchi murari che si formano in seguito alle lesioni, innescate dalle aperture disposte al centro dei pannelli, non hanno elementi di contrasto e tendono a ruotare ulteriormente verso l'esterno. Le lesioni quindi si raccordano sotto i fori in corrispondenza degli spigoli fra i pannelli murari.

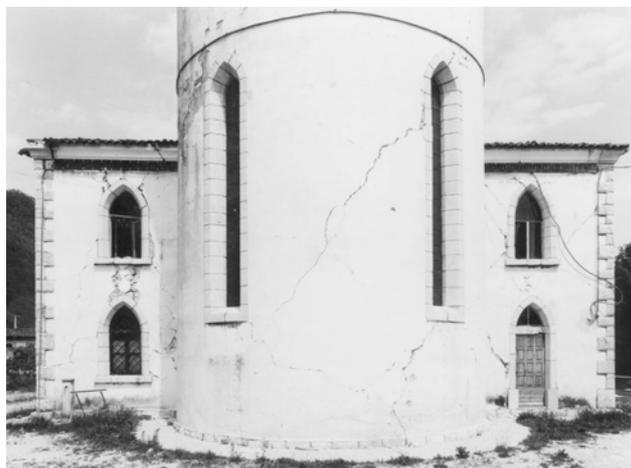
84. Cornino (UD) - Chiesa di S. Giuliana - 1976

Anche in questo caso le murature dell'abside circolare hanno manifestato un comportamento a taglio con la formazione di lesioni inclinate. Si può osservare come la presenza dei fori influenzi il percorso delle lesioni.

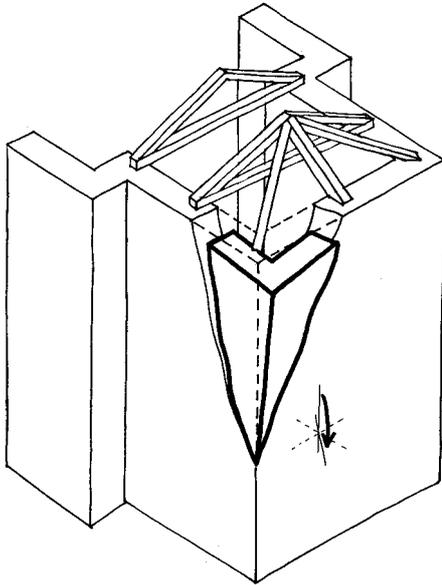
M.4.5 Meccanismo di espulsione dell'angolata dell'abside

Il meccanismo si manifesta con le stesse modalità descritte per la facciata e la parete laterale anche se per le absidi la tipologia di copertura con le travi diagonali spingenti è più frequente che per altri macroelementi.

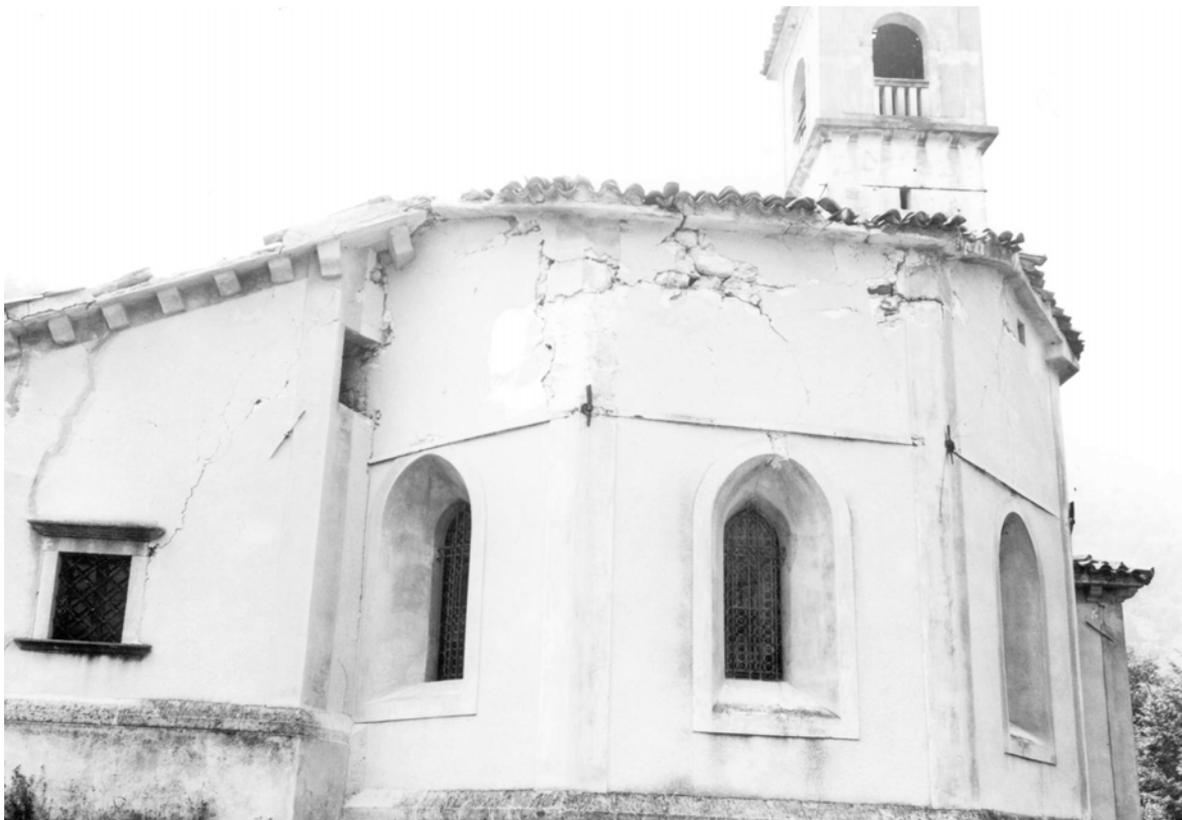
88. *Zuglio (UD) - Chiesa di S. Leonardo - 1976*

La presenza della copertura spingente e lo scarso ingranamento delle pietre costituenti la muratura dell'abside hanno determinato lo scorrimento tra la copertura e la parete dell'abside e l'espulsione dell'intonaco oltre che della malta dei giunti esterni.

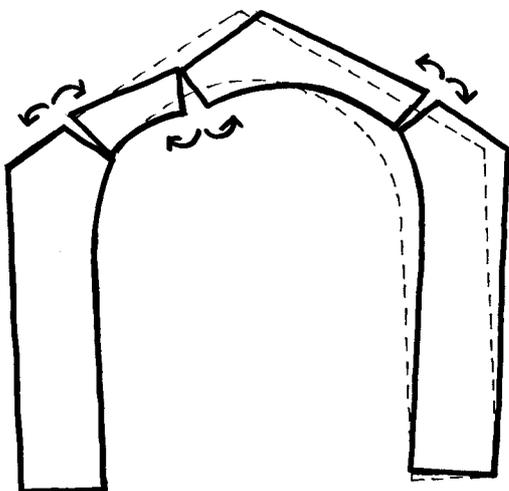
M.5.1 Meccanismo di rotazione monolaterale nel piano di una spalla dell'arco trasversale

La rototraslazione verso l'esterno di uno dei due piedritti comporta la modifica della geometria dell'arco con la formazione di cerniere in cui si concentrano le rotazioni.

Le modalità con cui si manifestano le rotazioni dipendono sia dall'altezza della parte muraria alta sia dal materiale costituente la ghiera che influisce sulla capacità dell'arco di subire delle deformazioni continue (come nel caso degli archi in mattoni) o di avere un'articolazione in blocchi rigidi.

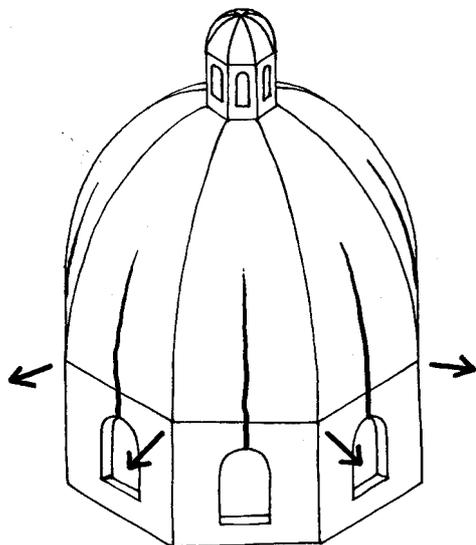
M.6.1 Meccanismo di separazione fra i meridiani della cupola

Il meccanismo è tipico della cupola anche in condizioni statiche e si attiva a causa dallo stato tensionale caratterizzato da tensioni di trazione lungo i paralleli.

Nelle cupole emisferiche le lesioni, che seguono l'andamento dei meridiani, si generano alla base nelle sezioni meno vincolate; nelle cupole a base poligonale le lesioni si formano invece nelle sezioni di minore resistenza, ossia in asse alle unghie.

Il meccanismo può anche manifestarsi nel caso di allontanamento degli appoggi.

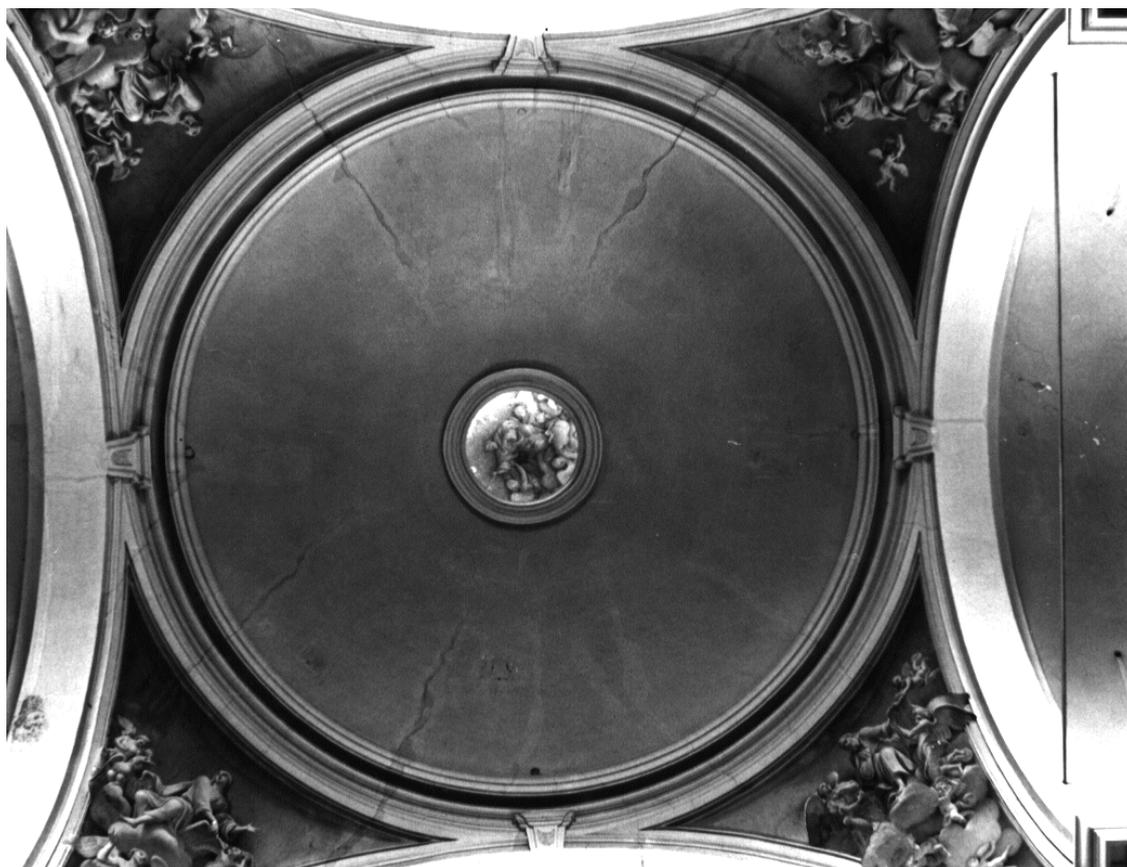
95. Reggio Emilia (RE) - Chiesa di S.Domenico - 1987

La spinta alla base della cupola determina la formazione di lesioni convergenti alla sommità e di ampiezza maggiore alla base. Queste lesioni discretizzano la muratura in "spicchi" ed incrementano ulteriormente la spinta puntualmente.

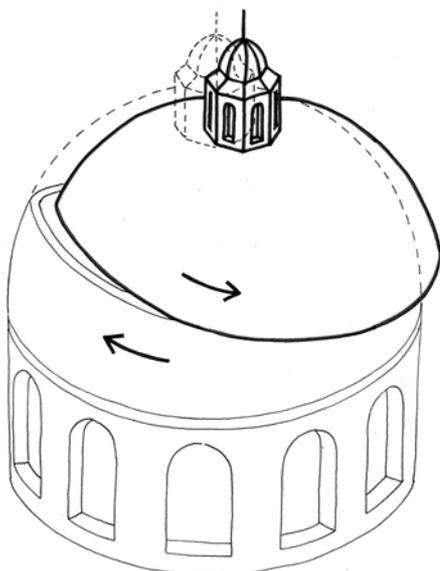
M.6.2 Meccanismo di rototraslazione o traslazione della parte superiore della cupola con distacco lungo un piano inclinato

Una cupola può essere idealmente pensata come un insieme formato da una serie di corsi circolari o poligonali sovrapposti, di raggio decrescente verso l'alto. Quando il collegamento fra i corsi non è molto efficace, l'azione sismica può farli traslare reciprocamente. L'effetto è la comparsa di lesioni orizzontali, particolarmente visibili all'intradosso della volta.

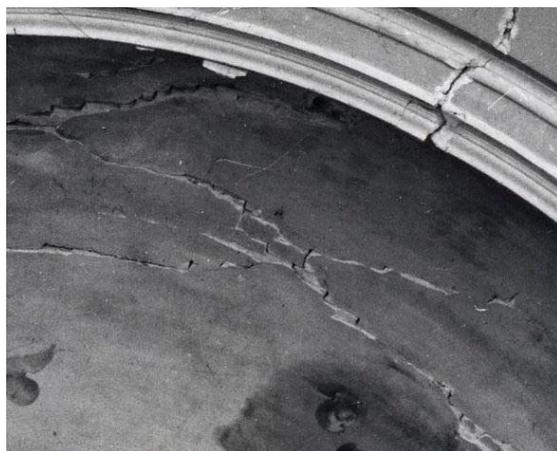
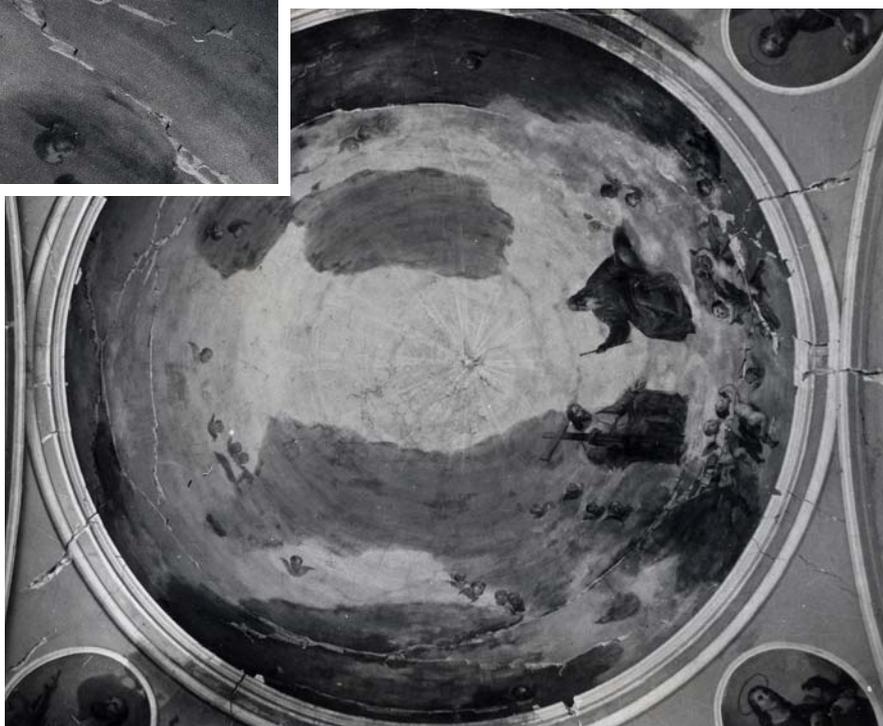
96, 97. *Venezia (UD) - Chiesa di S. Bartolomeo a Portis - 1976*

Sono riconoscibili quattro linee di lesione ad andamento ellittico e corrispondenti a diverse superfici di rottura della cupola generatesi durante il moto sismico.

La cupola era costruita in mattoni il che consente di osservare agevolmente i versi degli spostamenti e gli scorrimenti che si sono verificati lungo i letti di malta.

Sono inoltre visibili le lesioni radiali di schiacciamento nei punti in cui la cupola scarica alle strutture sottostanti le sollecitazioni sismiche.

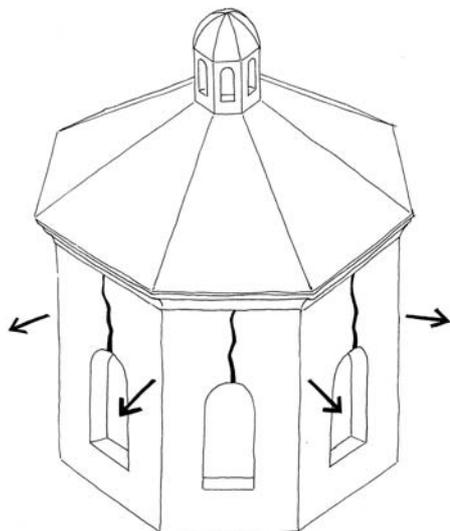
M.6.3 Meccanismo di rotazione o rototraslazione fuori piano delle angolature o di fasce verticali del tamburo

Il meccanismo è analogo a quello descritto per l'abside.

Le lesioni caratteristiche hanno andamento verticale e sono favorite dalle aperture generalmente presenti nel tamburo.

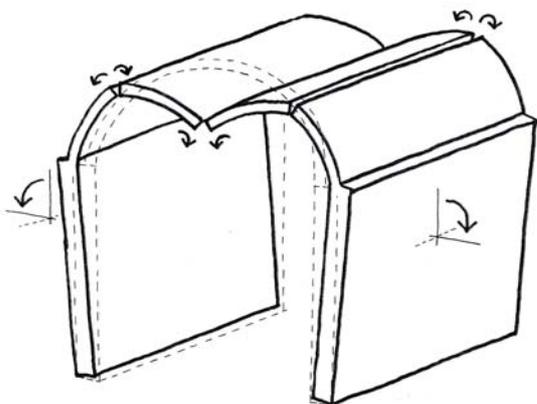
M.7.2 Meccanismo di rottura degli archi elementari della volta

Il meccanismo è conseguente all'allontanamento degli appoggi e si manifesta con le stesse modalità descritte per il macroelemento arco trasversale (rotazione monolaterale, bilaterale simmetrica ecc...).

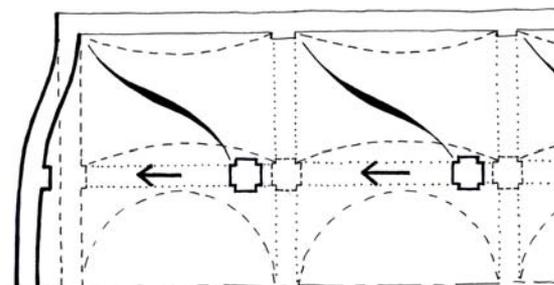
M.7.3 Meccanismo di rottura a taglio della volta

Il meccanismo si attiva per effetto della traslazione relativa (deformazione angolare del perimetro) di due pareti opposte sulle quali si imposta la volta.

Per effetto dello spostamento reciproco degli appoggi le volte sono soggette a sforzi di trazione e compressione lungo le diagonali che producono l'apertura delle lesioni disposte parallelamente alla diagonale compressa.

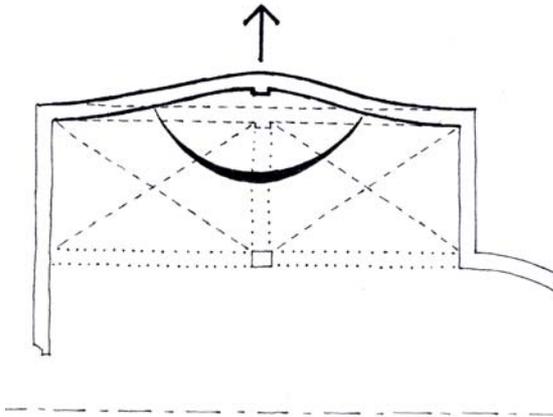
M.7.4 Meccanismo di rottura localizzata per allontanamento di un punto d'appoggio della volta

Il meccanismo è tipico per le volte a crociera o a vela e si attiva per effetto dell'allontanamento di un punto sul quale scarica la volta. Può riguardare un appoggio intermedio o un'angolata che subiscono una traslazione o una rotazione verso l'esterno.

Il meccanismo si manifesta con una lesione che evidenzia il distacco dell'imposta degli archi diagonali e/o del pennacchio dal resto della volta.

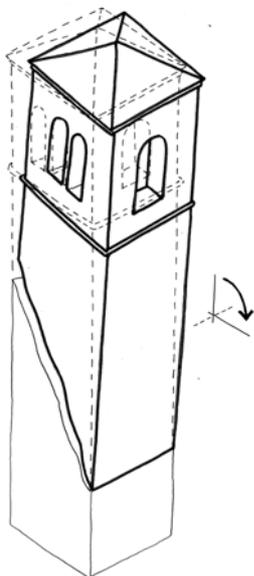
M.8 MACROELEMENTO TORRE CAMPANARIA

M.8.2 Meccanismo di rototraslazione della torre campanaria con cerniera cilindrica ad asse orizzontale o cerniera sferica in corrispondenza di uno spigolo

Il meccanismo, nella sua manifestazione più semplice, consiste nella rototraslazione della torre campanaria con la formazione di una cerniera cilindrica orizzontale su uno dei lati.

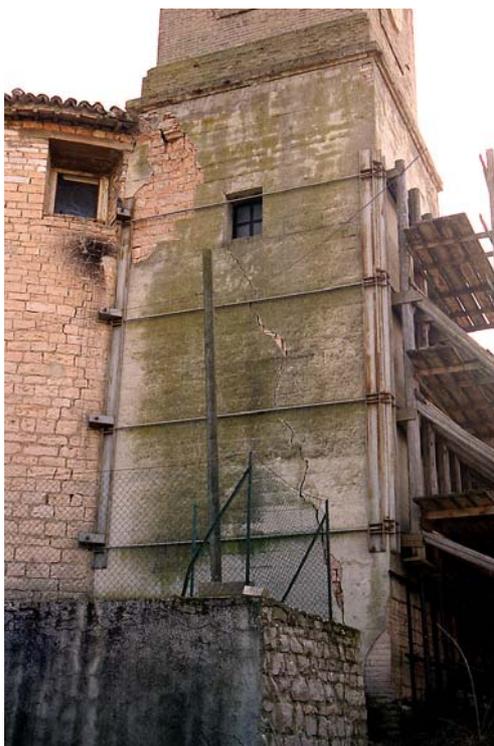
La componente rotatoria del cinematismo è resa evidente dall'assetto a "V" delle lesioni inclinate che si chiudono verso il basso.

La parte della torre che subisce la rototraslazione è quella libera dai vincoli alla base costituiti dalle pareti della chiesa e del chiostro.

Si nota la presenza di diversi livelli di cerchiatura realizzati da tiranti con capochiave a paletto.

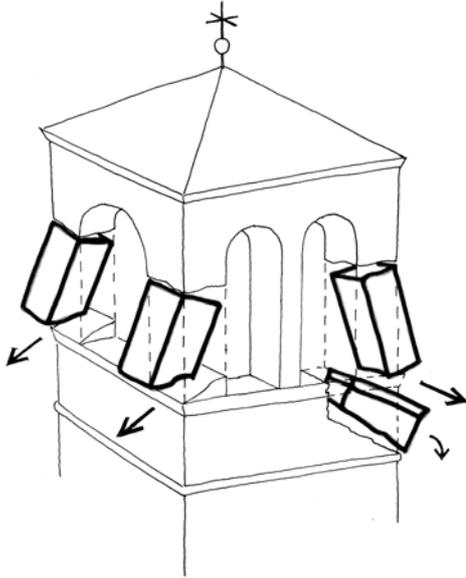
M.9 MACROELEMENTO CELLA CAMPANARIA

M.9.1 Meccanismo di traslazione o rototraslazione dei ritti della cella campanaria

Il meccanismo si sviluppa con la rotazione di uno o più ritto i quali possono trascinare nel loro moto anche l'architrave fino a giungere al collasso. La rotazione del ritto può coinvolgere anche parte dell'appoggio.

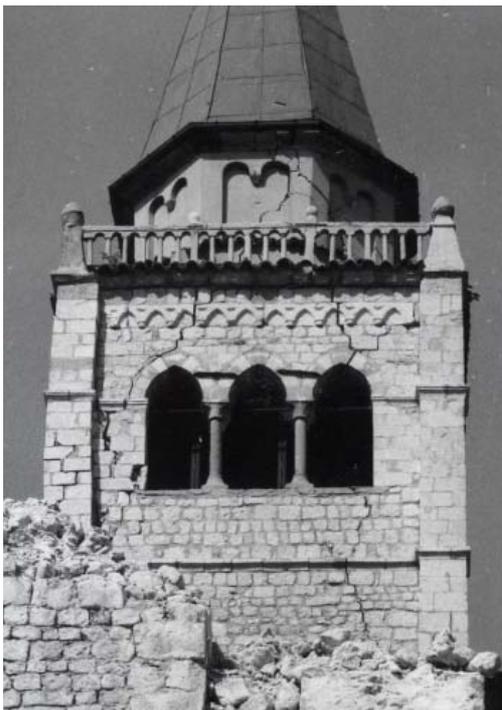
113. *Moggio Udinese (UD) - Chiesa di S. Antonio Abate a Ovedasso - 1976*

Il meccanismo si è attivato con lo scivolamento e l'espulsione alla base dei ritto d'angolo.

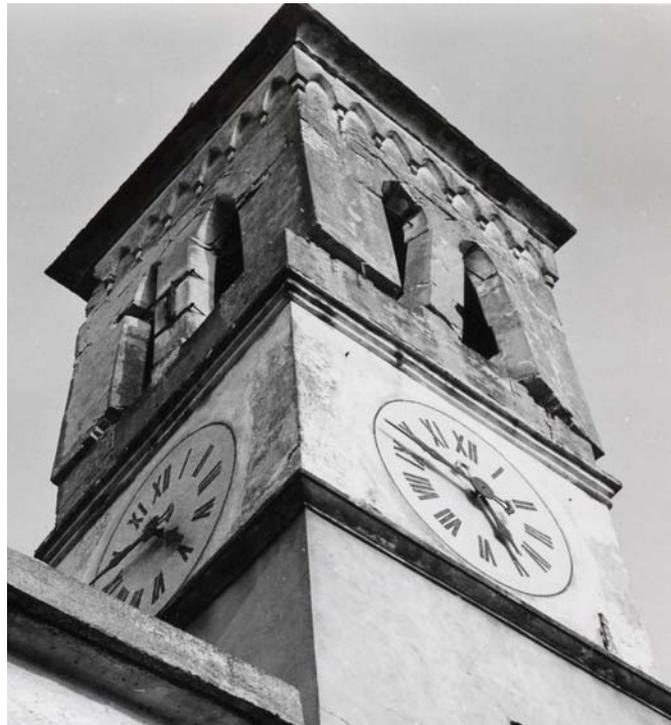
114. *Venzona (UD) - Duomo di S. Andrea Apostolo - 1976*

In questo caso il meccanismo di rototraslazione della cella campanaria interessa il ritto d'angolo a sinistra nella foto ed è legato al meccanismo di separazione delle angolate che si è attivato nella torre campanaria.

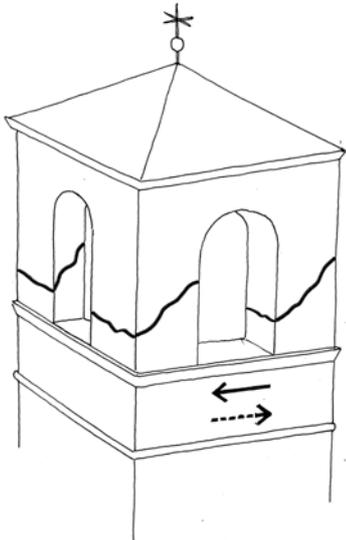
M.9 MACROELEMENTO CELLA CAMPANARIA

M.9.2 Meccanismo di traslazione con rottura a taglio nei ritti della cella campanaria

Il meccanismo si sviluppa con la rottura a taglio dei piedritti che in seguito possono scorrere o ruotare causando il crollo di parte dell'architrave. Questo meccanismo si può manifestare anche con la traslazione orizzontale fra i blocchi causata dallo scorrimento reciproco.

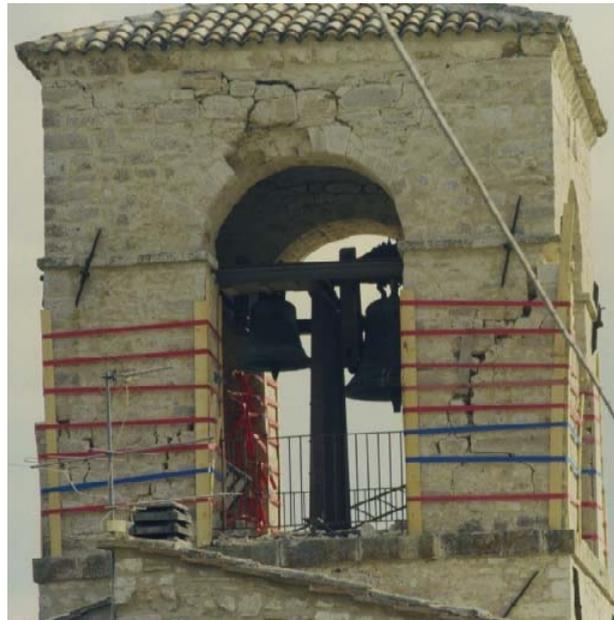
La presenza dei tiranti nelle due direzioni ortogonali e le dimensioni proprie dei ritti hanno impedito l'insorgenza di meccanismi localizzati di rotazione fuori piano dei ritti. Questi però hanno subito una rottura a taglio resa evidente dall'osservazione delle caratteristiche lesioni inclinate.

Si nota il comportamento rigido del corso di pietre al di sotto del manto in coppi e la formazione di una cerniera con disgregazione del materiale in corrispondenza della chiave d'arco.

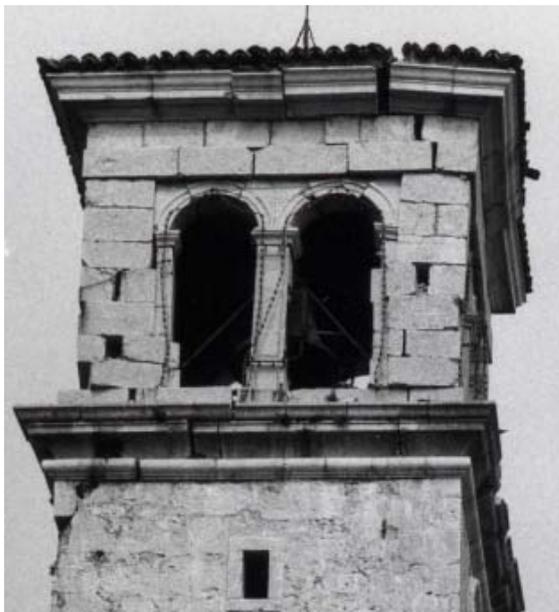
116. Vito d'Asio (PN) - Chiesa di Anduins - 1976

La scarsa qualità della malta che collega gli elementi lapidei che costituiscono la cella campanaria ha reso possibile la sconnessione e lo scorrimento tra le pietre costituenti la cella: è infatti visibile lo spostamento relativo tra le parti.

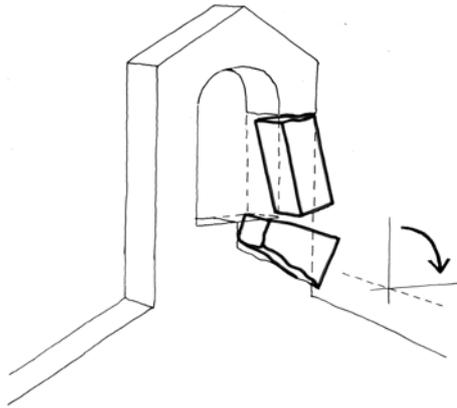
M.10 MACROELEMENTO VELA CAMPANARIA

M.10.2 Meccanismo di traslazione o rototraslazione nel piano di uno o più ritti della vela campanaria

Il meccanismo si sviluppa con la traslazione o la rototraslazione nel piano dei piedritti i quali possono trascinare nel loro moto anche l'architrave fino a determinare il collasso della vela campanaria.

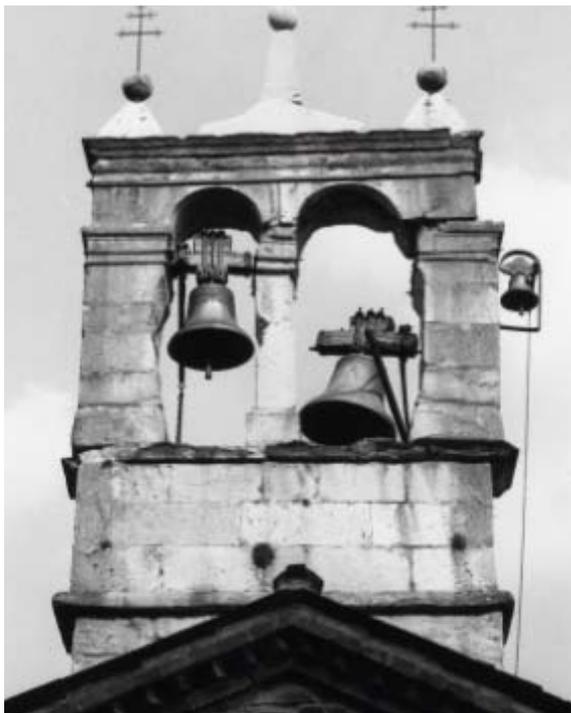
119. Cavazzo Carnico (UD) - Chiesa di S.Rocco in Campagna - 1976

Il meccanismo si è attivato alla base con la rotazione dell'appoggio che ha determinato la formazione di cerniera in mezzzeria del piedritto (vincolato in sommità dal traverso che sorregge la campana); questo, ruotando verso l'esterno ha provocato l'abbassamento dell'arco (si può infatti osservare la discesa del concio di chiave).

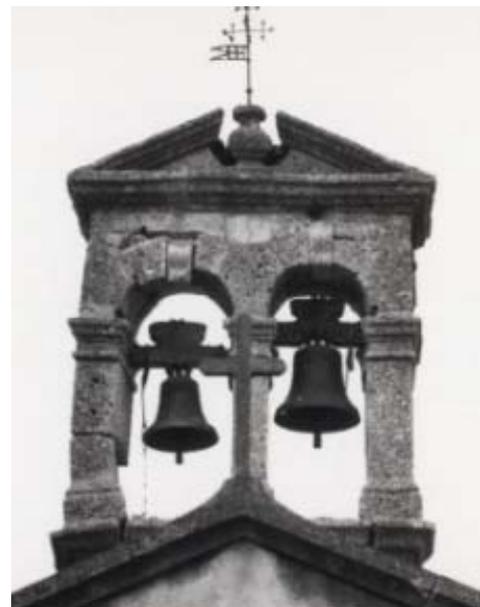
120. Tarcento (UD) - Chiesa di S.Eufemia a Segnacco - 1976

Anche in questo caso il meccanismo si è attivato alla base con la rotazione dell'appoggio; il piedritto tozzo però ha ruotato rigidamente staccandosi dal traverso superiore.

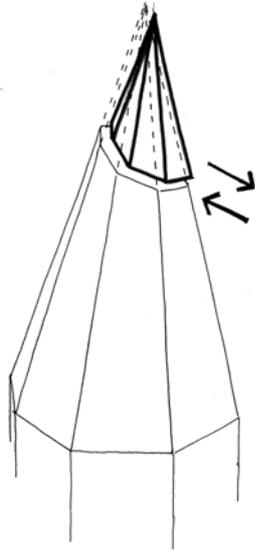
M.11 AGGETTI

GUGLIA

M.11.1 Meccanismo di rototraslazione o traslazione della parte superiore della guglia con distacco lungo un piano inclinato

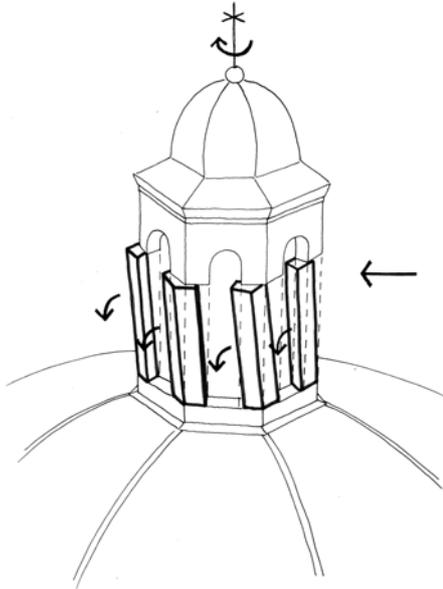
M.11 AGGETTI

LANTERNA

M.11.2 Meccanismo di rotazione dei ritti della lanterna

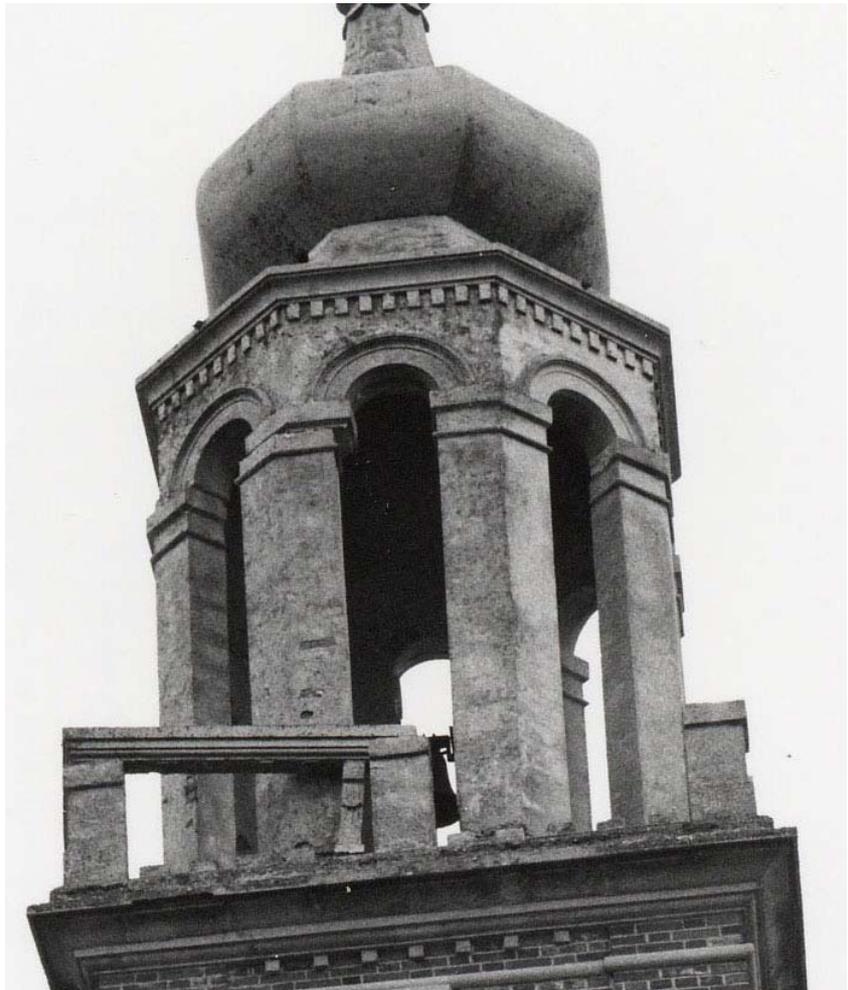
123. Tricesimo (UD) - Chiesa della Natività di Maria a Felettano - 1976

Durante l'evento sismico la copertura pesante ha avuto degli spostamenti autonomi che hanno generato una sollecitazione di flessione e taglio nei piedritti, sia nel piano che fuori piano. Si può infatti osservare la rotazione dei piedritti sia verso l'esterno che lungo il perimetro. Lo scarso collegamento tra i piedritti e la struttura soprastante ha inoltre favorito lo scorrimento tra i due elementi.

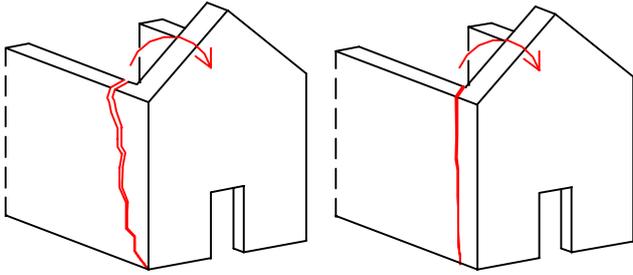
1. RIBALTAMENTO DELLA FACCIATA

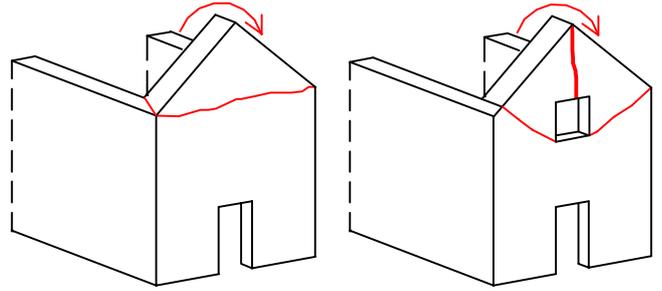
2. MECCANISMI NELLA SOMMITÀ DELLA FACCIATA

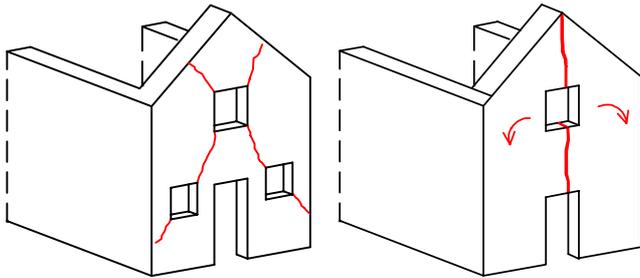
3. MECCANISMI NEL PIANO DELLA FACCIATA

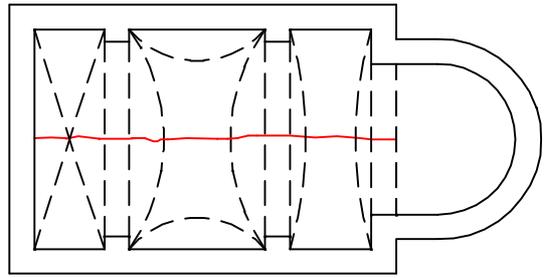
4. RISPOSTA TRASVERSALE DI AULA O TRANSETTO

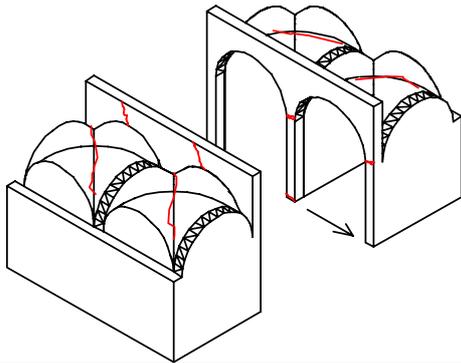
5. RISPOSTA LONGITUDINALE NAVATA CENTRALE

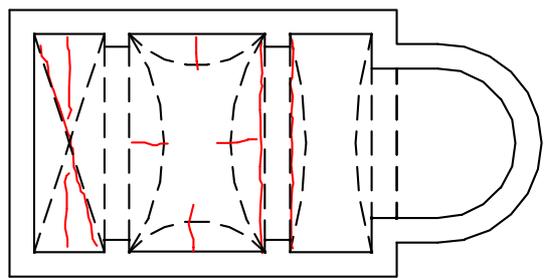
6. VOLTE DELLA NAVATA CENTRALE

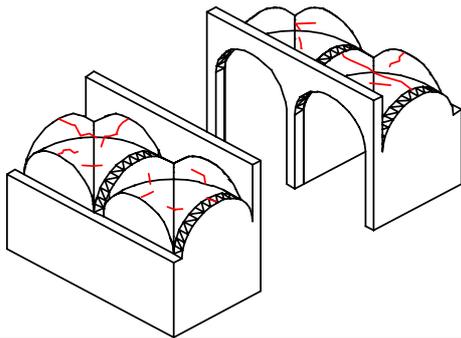
7. VOLTE NAVATE LATERALI E TRANSETTO

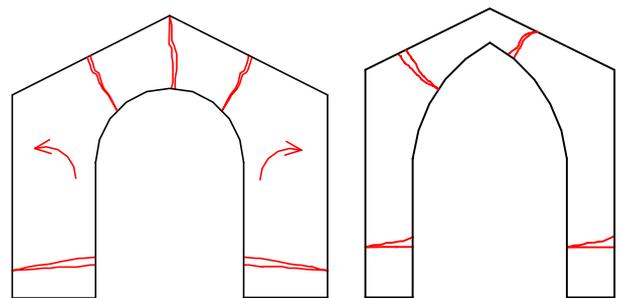
8. ARCHI TRIONFALI

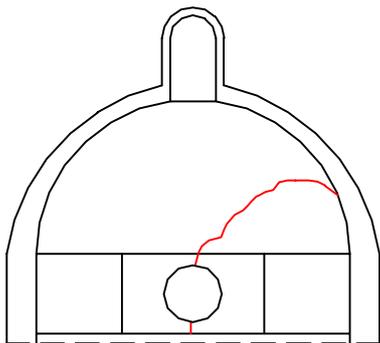
9. CUPOLA O TIBURIO

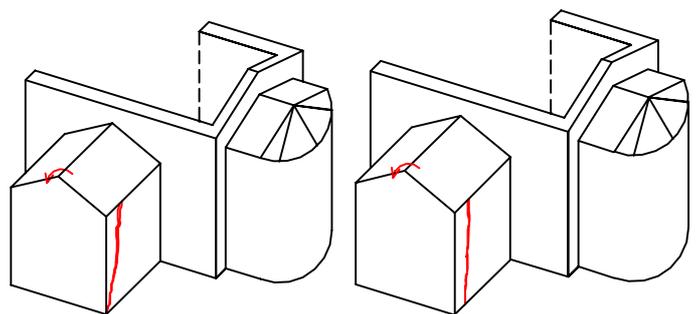
10. RIBALTAMENTO DELLE PARETI DI ESTREMITÀ

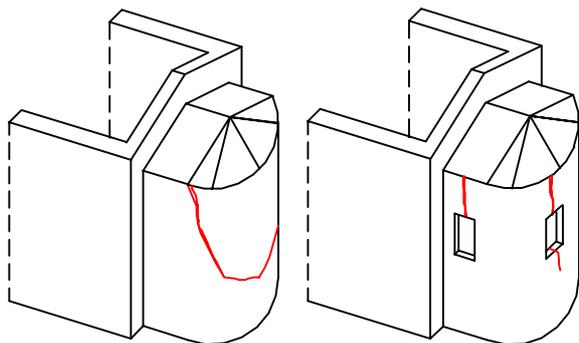
11. RIBALTAMENTO DELL'ABSIDE
