Ordinanza Ministero dell'Interno Dip. Protezione Civile n° 3193 del 29 marzo 2002
*Interventi urgenti diretti a fronteggiare i danni conseguenti alla crisi sismica del 26.11.2001
nel territorio della provincia di Arezzo ed altre disposizioni di protezione civile*

D.4.7

ISTRUZIONI TECNICHE

**PER L'INTERPRETAZIONE ED IL RILIEVO PER
MACROELEMENTI DEL DANNO E DELLA
VULNERABILITÀ SISMICA DELLE CHIESE**

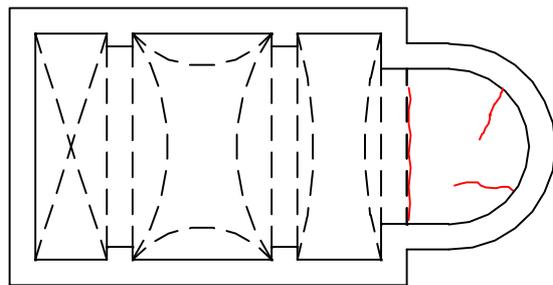
12. VOLTE DEL PRESBITERIO O DELL'ABSIDE

- Indice di danno e indice di vulnerabilità:** nella sezione sono individuati 18 possibili meccanismi di danneggiamento e collasso caratteristici dei diversi cinematismi individuabili nelle chiese, schematicamente illustrati nell'abaco; per ciascuno di questi il rilevatore deve riscontrare: a) la presenza del macroelemento; b) l'entità del danno (0: assenza di danno; 1: danno lieve; 2: meccanismo sviluppato; 3: situazione prossima al collasso); c) le vulnerabilità intrinseche della fabbrica a quel meccanismo, tramite due indicatori legati a specifiche carenze costruttive; in tale caso è possibile esprimere anche un giudizio di dubbio, quando non sia possibile individuare con certezza la presenza di tali carenze costruttive;

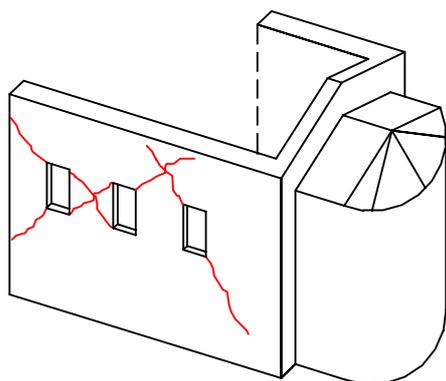
13. ROTTURA A TAGLIO DELLE PARETI

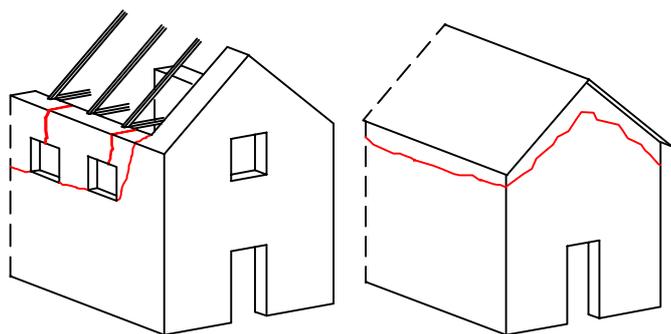
14. MARTELLAMENTO DELLA COPERTURA

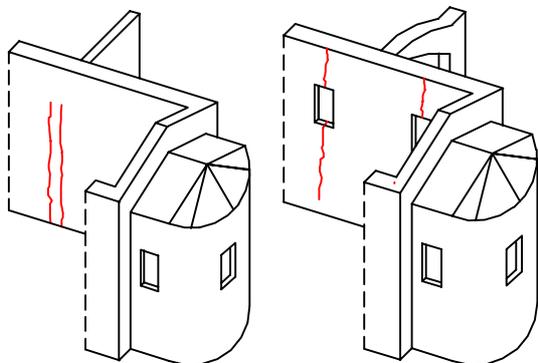
15. DISCONTINUITÀ MURARIE (CORPI ADIACENTI, ARCHI RAMPANTI)

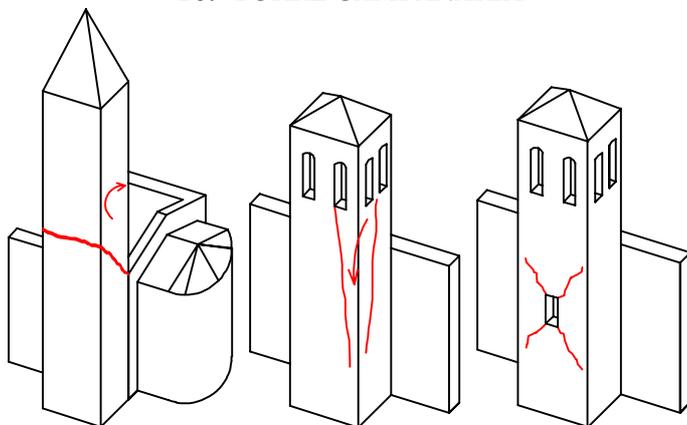
16. TORRE CAMPANARIA

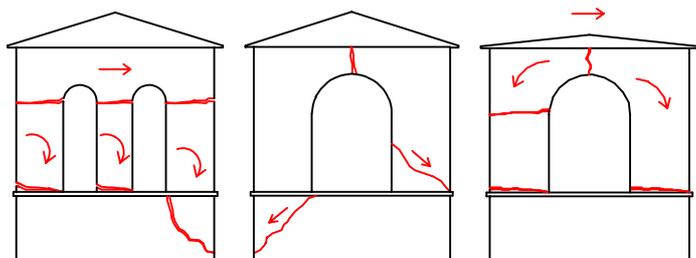
17. CELLA CAMPANARIA

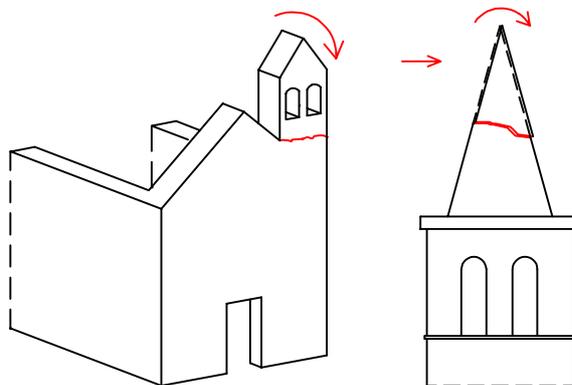
18. AGGETTI (VELA, GUGLIE, STATUE)
