## **EVENTO SISMICO DEL 01.04.2000**

# **D.4.6**

## **ISTRUZIONI TECNICHE**

**PER L'INTERPRETAZIONE ED IL RILIEVO PER  
MACROELEMENTI DEL DANNO E DELLA  
VULNERABILITÀ SISMICA DELLE CHIESE**

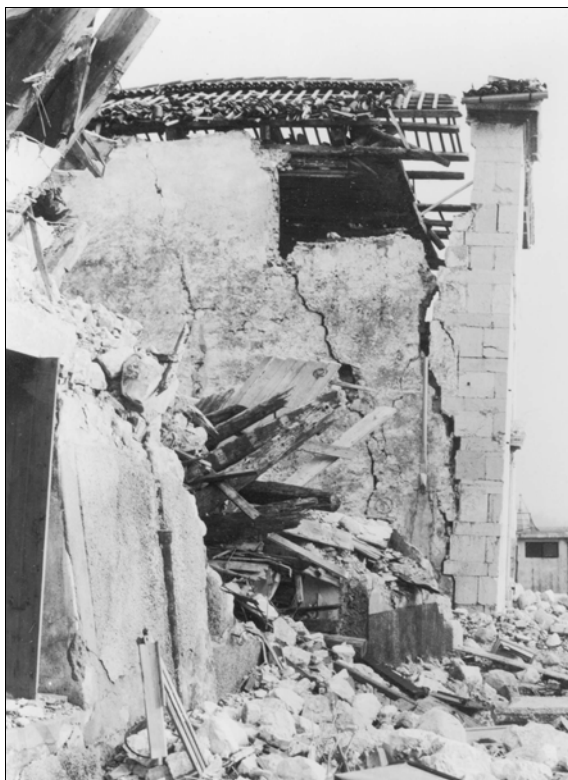
1

La tendenza al comportamento "per parti" assume dunque una particolare rilevanza nelle chiese in cui gli elementi (facciata,

timpano, pareti laterali, ecc.) oltre che compositivamente sono riconoscibili come autonomi anche strutturalmente.

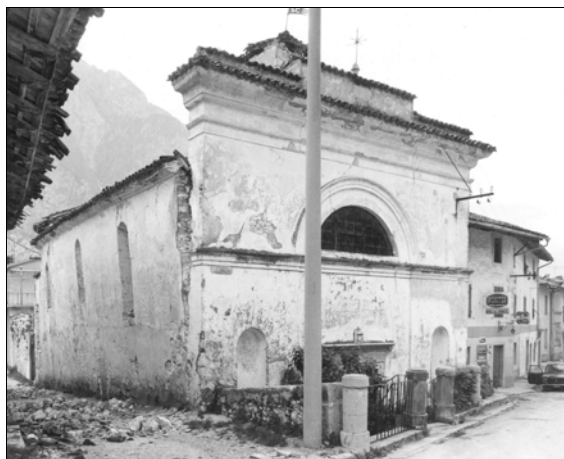
2

Ne consegue una spiccata debolezza delle chiese nei confronti delle azioni fuori piano che tendono ad innescare rotazioni dei pannelli murari.

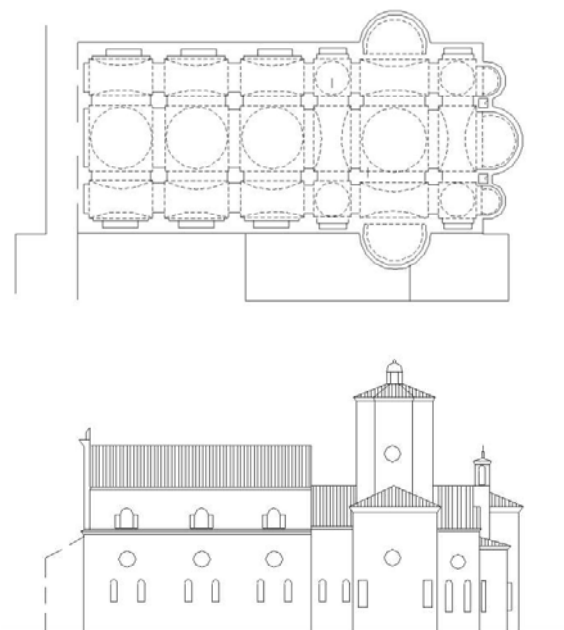
Un ulteriore fattore di vulnerabilità tipico delle chiese è costituito dalla presenza di elementi di copertura, anche con volte, di grandi dimensioni e conseguentemente di notevole pesantezza. Tale circostanza aggrava la situazione, descritta in precedenza, delle grandi pareti murarie che oltre ad essere scarsamente trattenute sono

anche gravate dalla spinta loro trasmessa dalla copertura. In presenza di volte è da tener presente anche l'effetto negativo della spinta orizzontale agente nella zona alta della parete.

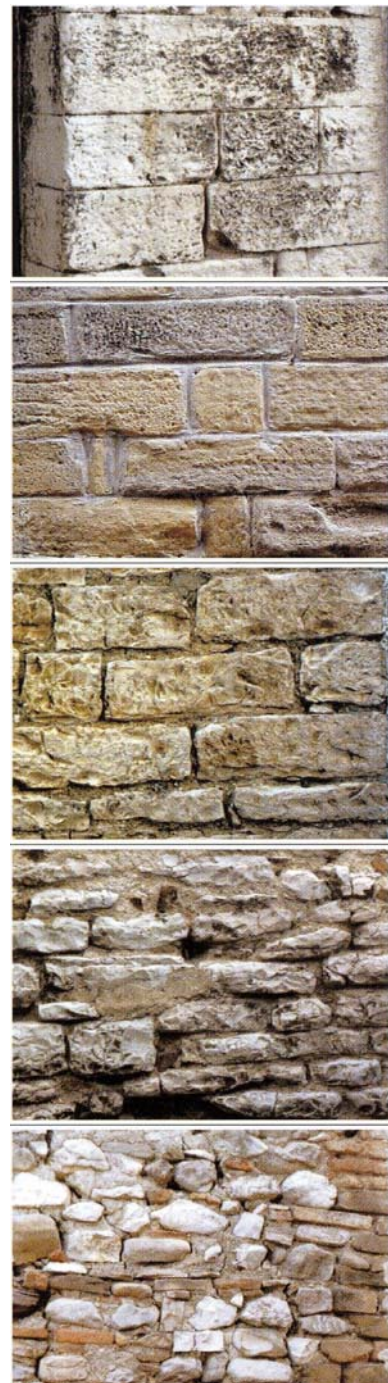
3

A livello di tecniche costruttive fra le più diffuse vi è senz'altro l'apparecchio cosiddetto "a sacco", costituito da due murature laterali con un nucleo interno riempito di materiali vari legati da malta. Il cattivo comportamento di questo tipo di muratura è dovuto alla frequente mancanza di "diatoni", cioè elementi disposti trasversalmente a legare le due facce, e alla scarsa qualità del nucleo interno quasi privo di legante. Questo tipo di muratura, in presenza di azioni sismiche, tende a disgregarsi comportandosi come costituita da due paramenti autonomi. Negli edifici di maggior pregio si riscontrano spesso murature in pietra squadrata con spessori ri-

levanti e letti di posa orizzontali e ben preparati; il comportamento sismico di queste pareti è buono con mantenimento della monoliticità anche in presenza di legante inefficace.

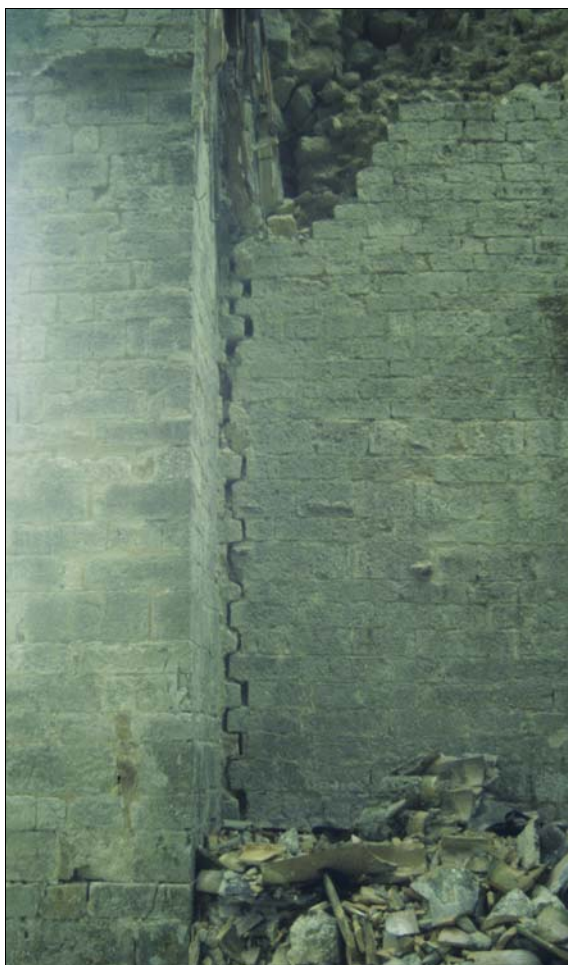
4

Un'altra condizione potenzialmente negativa è quella dovuta all'apertura o chiusura di fori nella compagine muraria. Anche in questo caso il tamponamento di un foro è in genere realizzato semplicemente accostando la nuova muratura alla preesistente. In caso di sisma il pannello murario deformandosi nel piano causa lo scorrimento della muratura di tamponamento che, priva di ammorsamenti, si distacca con possibile espulsione.

In definitiva, le superfici di interfaccia fra murature con diverse caratteristiche e senza adeguato ammorsamento rappresentano delle linee preferenziali per la formazione delle lesioni.

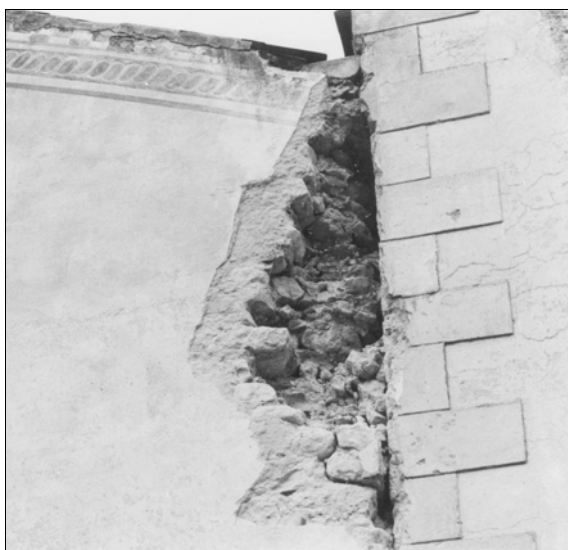
5

to il profilo del comportamento sismico. Si verificano condizioni diverse di aggregazione tra murature; tali condizioni discendono principalmente dalla storia del manufatto. La pericolosità della carenza di connessione è rappresentata dal fatto che in caso di sollecitazioni sismiche si può verificare uno scorrimento fra le due diverse parti con separazione delle stesse in prossimità dell'interfaccia di appoggio. In sostanza è come se l'edificio fosse suddiviso in parti che si comportano autonomamente. Sono inoltre possibili effetti di "martellamento" tra le due diverse murature con formazione di lesioni e crolli localizzati.

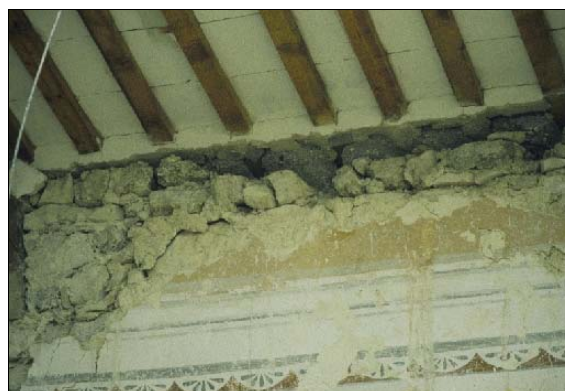
6

La connessione muro-copertura, che coinvolge la struttura del tetto (orditura principale e secondaria) e le murature d'ambito, quando non efficacemente realizzata produce, sotto l'azione sismica, spinte localiz-

zate che tendono ad allontanare le murature tra loro con sfilamento dagli appoggi e conseguenti crolli. Le caratteristiche tipologiche delle chiese, che mancano di murature di controvento e presentano pareti snelle e prive di solai intermedi, aggravano la pericolosità della connessione muro-copertura; una volta perso il legame di solidarizzazione alla sommità le murature opposte oscillano autonomamente fuori del piano.

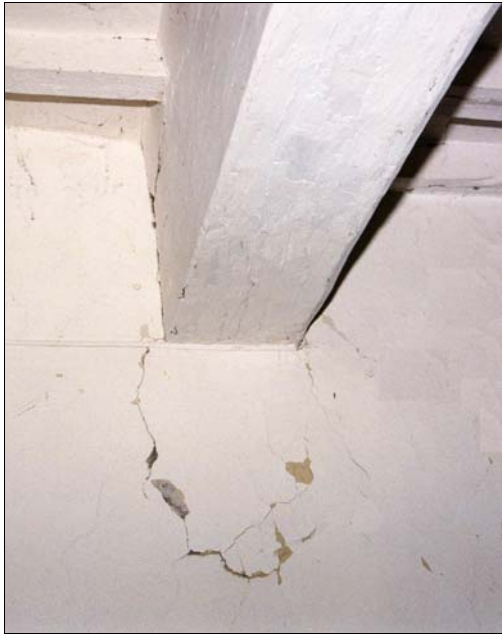
7

La stragrande maggioranza delle chiese che sorgono in zona sismica presentano elementi strutturali di presidio, quali tiranti metallici e contrafforti, che nel tempo sono

stati aggiunti alla struttura originaria. Tali elementi se ben posizionati e dimensionati dimostrano una notevole efficacia nei confronti delle azioni sismiche; in particolare i tiranti svolgono una doppia funzione: solidarizzazione di

parti all'interno dello stesso macroelemento e stabilizzazione reciproca fra macroelementi diversi. I contrafforti, invece, hanno la funzione di opporsi alle rotazioni fuori piano delle murature a cui sono addos-

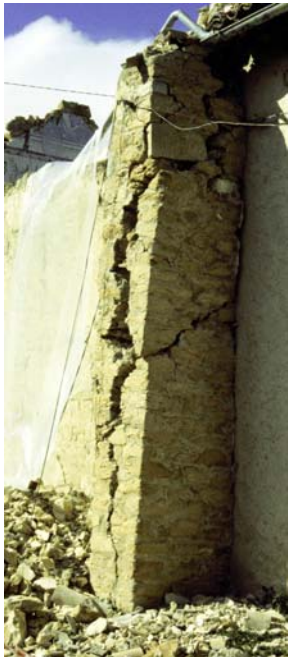
8

sate. L'azione positiva dei presidi può essere vanificata se questi presentano caratteristiche carenti; i tiranti metallici, ad esempio, sono inefficaci per mancato tensionamento o inadeguati in presenza di sezione ridotta, capichiave sottostimati o errato posizionamento. I contrafforti possono rivelarsi inadeguati per errato dimensionamento o per forma o per insufficiente base di appoggio a terra.

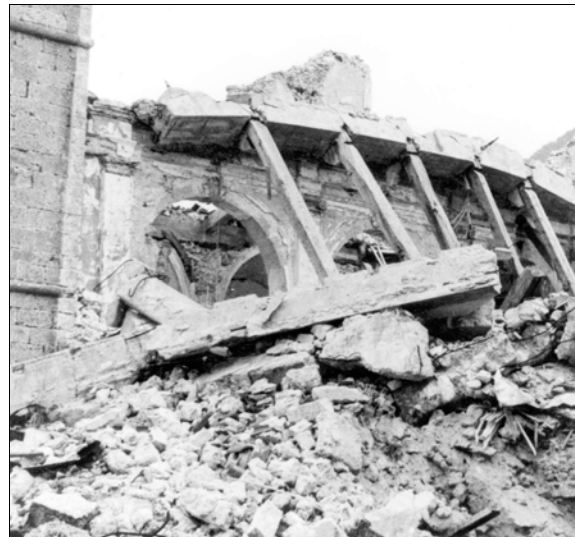
9

Fra le patologie strutturali, un discorso a parte meritano gli interventi strutturali recenti; si tratta, in genere, di opere di consolidamento realizzate con tecniche eccessivamente invasive, sia in termini di materiali che di dimensioni. In molti casi si osservano murature interessate da crolli alla cui sommità era posizionato un cordolo in cemento armato di notevole entità.

Per le modalità di realizzazione tra cordolo e muratura si viene a formare una vera e propria discontinuità da costruzione che,

a fessurazione avvenuta, consente alla muratura stessa di traslare indipendentemente dal cordolo. Inoltre, il peso e la rigidità del cordolo inducono nella muratura sollecitazioni che possono produrre gravi lesioni a taglio.

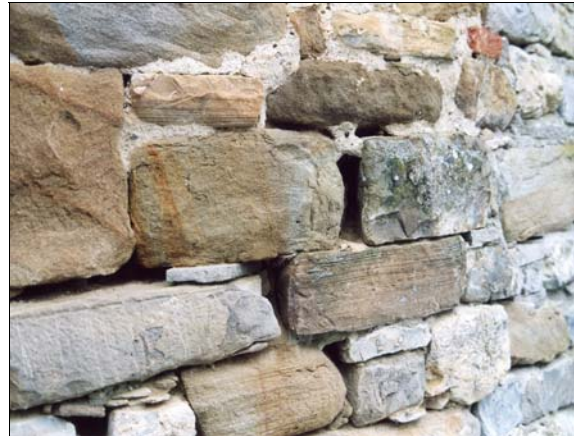
10

A proposito delle caratteristiche fisico-meccaniche delle murature si è accennato alla problematica che investe il degrado della malta. L'erosione dei giunti – dovuta ad un degrado causato da diversi fattori quali: qualità del legante, agenti atmosferici,

ci, presenza di acqua, mancata stilatura – può indurre una condizione di decoesione muraria con perdita di adesione tra malta di allettamento e supporti. Questo tipo di degrado strutturale può contribuire, inoltre, allo scorrimento dei supporti nella muratura condizionando i meccanismi di dissesto.

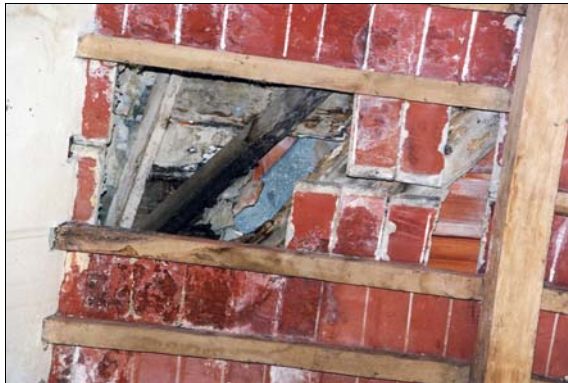
11

Analoghe problematiche legate al degrado possono investire gli elementi lignei facenti parte della copertura dell'edificio. In conseguenza a fattori di naturale invecchiamento, attacco biologico, presenza d'acqua, mancata manutenzione degli strati di tenuta, le strutture lignee delle capriate in corrispondenza dell'appoggio possono giungere, già in condizioni statiche, al limite della resistenza. L'incremento delle sollecitazioni dovute al sisma causa il collasso per perdita dell'appoggio; venendo a mancare la connessione muro-copertura non è più assoluta neanche la funzione di solidarizzazione

tra le murature. Un'ulteriore forma di degrado che investe le strutture di copertura è la deformazione della trave di colmo tale da indurre spinte localizzate nelle murature d'ambito e condizionare, in tal modo, il comportamento in fase sismica.

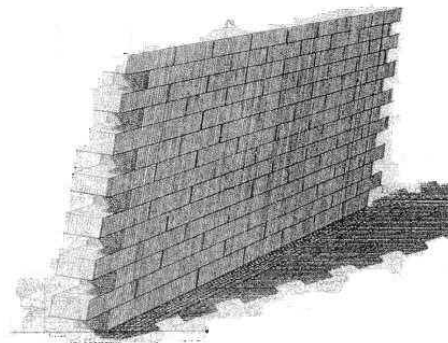
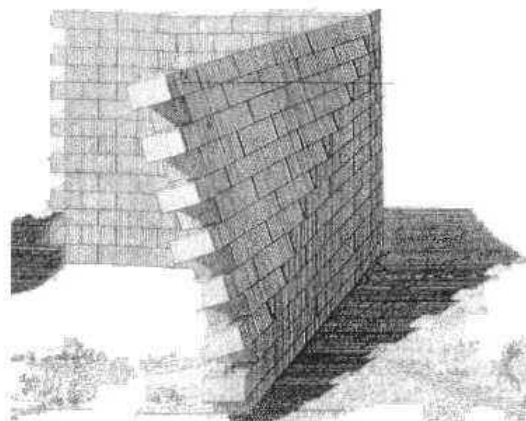
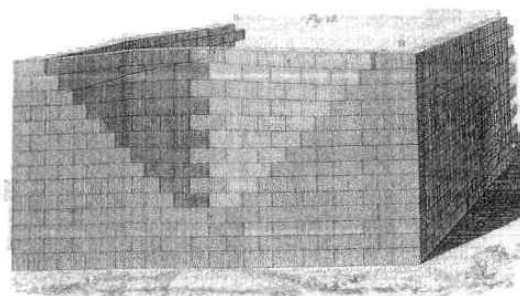
Il *primo modo* prevede il ribaltamento del muro fuori del proprio piano ed è dovuto alla componente dell'azione sismica ortogonale alla parete. Il collasso non dipende

dalla resistenza della muratura ma, unicamente, da questioni di equilibrio fortemente influenzate dalle condizioni di ammortatura e dalla presenza di elementi spingenti (coperture, volte). In mancanza di trattenimenti efficaci (catene, cordoli) il muro oppone una scarsa resistenza al ribaltamento che può avvenire anche in presenza di forze relativamente modeste.

Da quanto detto emerge che le modalità di danneggiamento più pericolose, che portano frequentemente al collasso globale dell’edificio, sono dovute a meccanismi di ribaltamento delle pareti fuori piano (primo modo) in assenza di vincoli che contrastino le azioni orizzontali generate dal sisma. Tale tipo di collasso è accompagnato dalla perdita di appoggio delle travi dei solai o della copertura che porta ad un collasso globale dell’edificio. L’osservazione ripetuta dei danni subiti da chiese in occasione di terremoti del passato confermano con immediata evidenza quanto detto; si notano frequentemente distacchi di pareti, vistose rotazioni verso l’esterno e muri strapiombanti o crollati per perdita di stabilità.

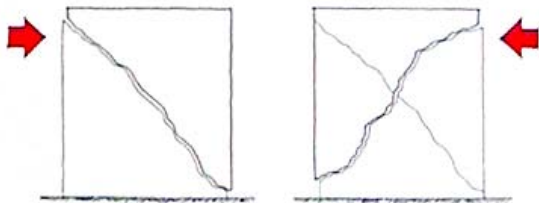
Il *secondo modo* di collasso consiste nella rottura della muratura nel proprio piano

(rottura “a taglio”) dovuta alle azioni parallele al piano della parete. Questo meccanismo, dipendente direttamente dalla resistenza meccanica del muro, seppur frequente è raramente responsabile del collasso completo dell’edificio. La “duttilità” delle murature, infatti, consente alle porzioni murarie danneggiate a taglio di assolvere comunque alla loro funzione portante anche in presenza di estese lesioni prodotte da forze sismiche significative.

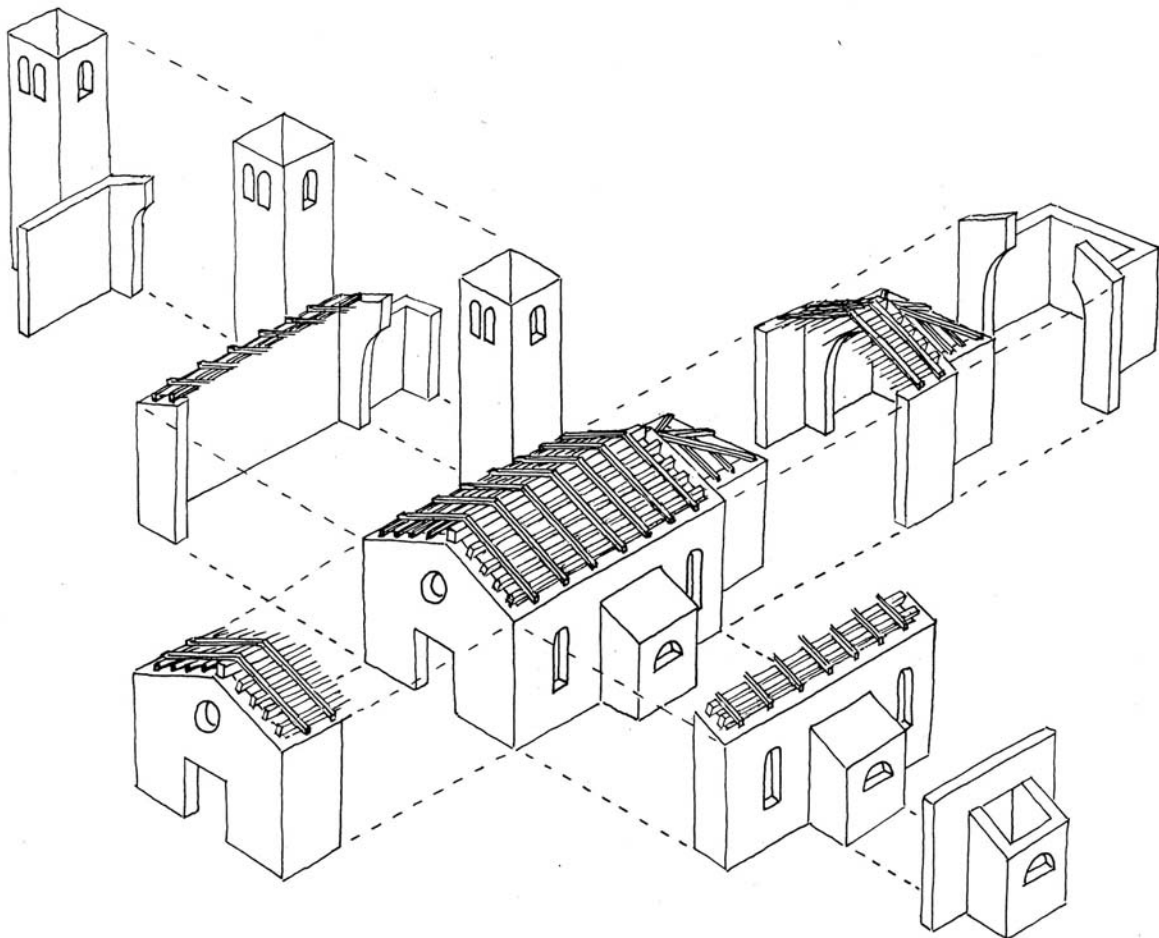
Per macroelemento si intende una parte costruttivamente riconoscibile e compiuta

del manufatto, che può coincidere - ma non necessariamente coincide - con una parte identificabile anche sotto l'aspetto architettonico e funzionale (es. facciata, abside, cappelle); è di norma estesa almeno ad una intera parete o ad un orizzontamento, ma solitamente è formata da più pareti ed elementi orizzontali connessi tra loro a costituire una parte costruttivamente unitaria e, in alcuni casi, volumetricamente definita, pur se in genere collegata e non indipendente dal complesso della costruzione.

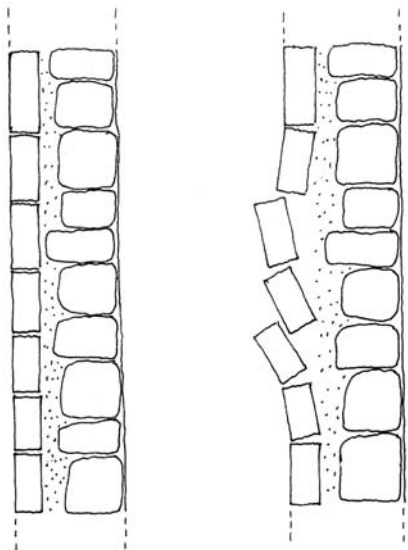
**V.1.1 Muratura a paramento esterno in pietra squadrata (funzione di rivestimento) e quello interno in pietra sbozzata e/o semisbozzata collegati da nucleo murario scarsamente efficace**

Muratura realizzata a due paramenti: quello esterno in pietra squadrata a corsi regolari posta con funzione di rivestimento; il paramento interno, invece, realizzato in pietra sbozzata e/o semisbozzata di varia pezzatura a corsi prevalentemente orizzontali di varia altezza. Essendo l'adesione tra le due superfici affidata al nucleo murario, qualora questi si riveli scarsamente coerente, sotto l'azione sismica, si produce uno scorrimento e/o distacco dei conci squadrati con formazione di lesioni anche marcate lungo i giunti. Per effetto della discontinuità nel paramento interno si sviluppa un danno con formazione di lesioni anche non corrispondenti con quelle esterne.

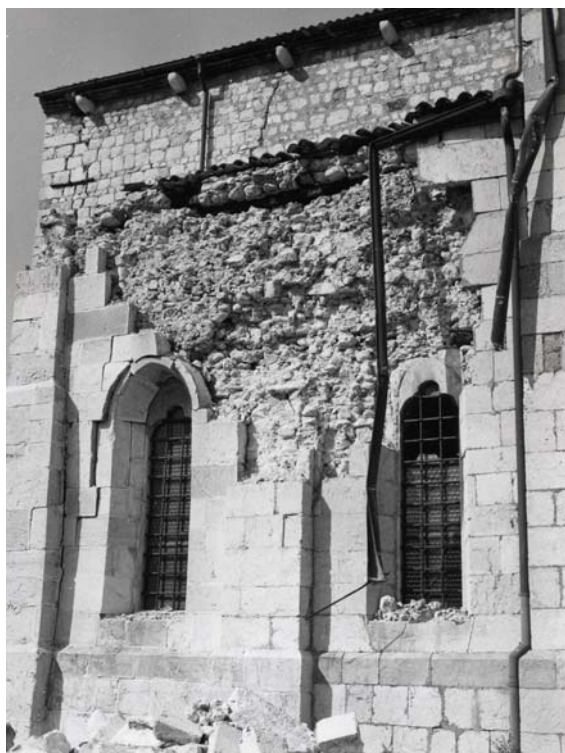
### 12. Nocera Umbra (PG) - 1997

L'esempio evidenzia un'apparecchiatura muraria costituita da un paramento di rivestimento scarsamente collegato. Il nucleo murario interno è in muratura di pietrame mentre il paramento esterno è, in questo caso costituito da mattoni e tavelle. Si verifica il distacco con estesi crolli di parti

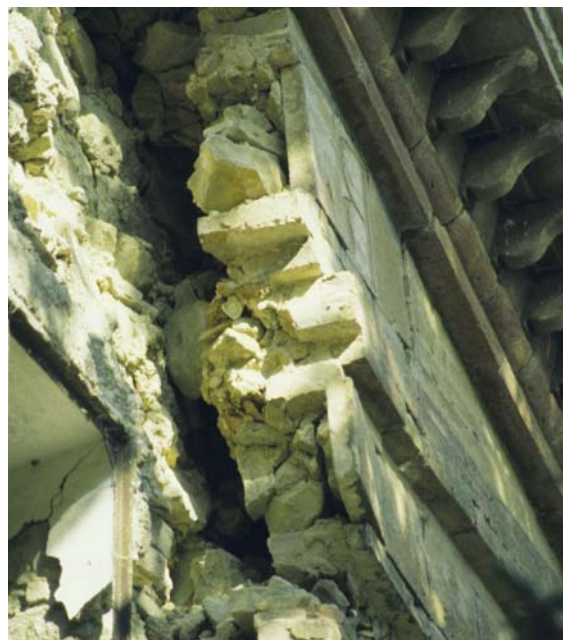
### 13. Venzone (UD) - Duomo di S. Andrea Apostolo - 1976

Distacco del paramento esterno scollegato dal resto delle murature della sagrestia

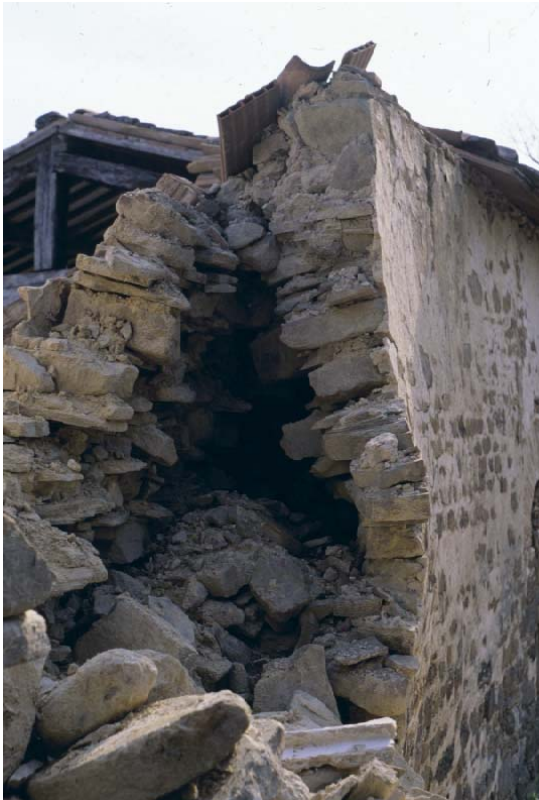
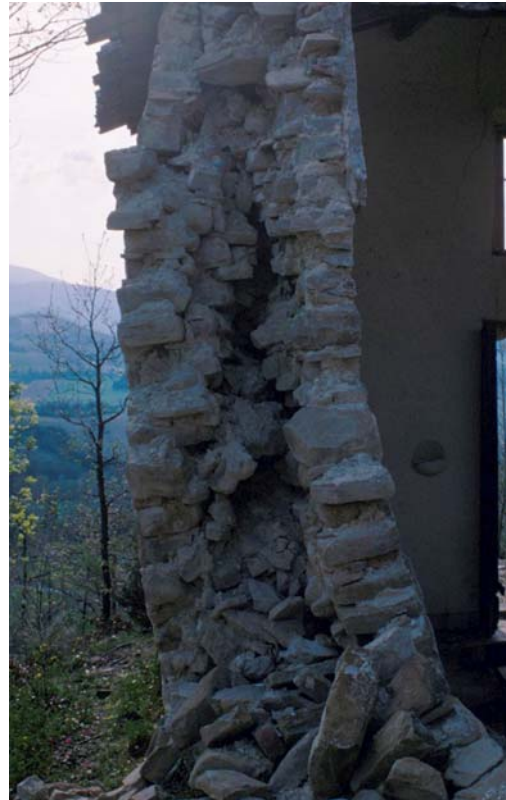
#### 14-15. Pievebovigliana (MC) - Chiesa di S.Pietro a Frontillo - 1997

La muratura è costituita da pietra sbozzata e semisbozzata e malta di allettamento. La sezione muraria, resa evidente dal crollo, mostra come nell'apparecchiatura muraria composta da paramenti non collegati o scarsamente connessi questi tendano a separarsi comportandosi in maniera autonoma: in questo caso si osservano notevoli deformazioni e sbandamenti laterali.

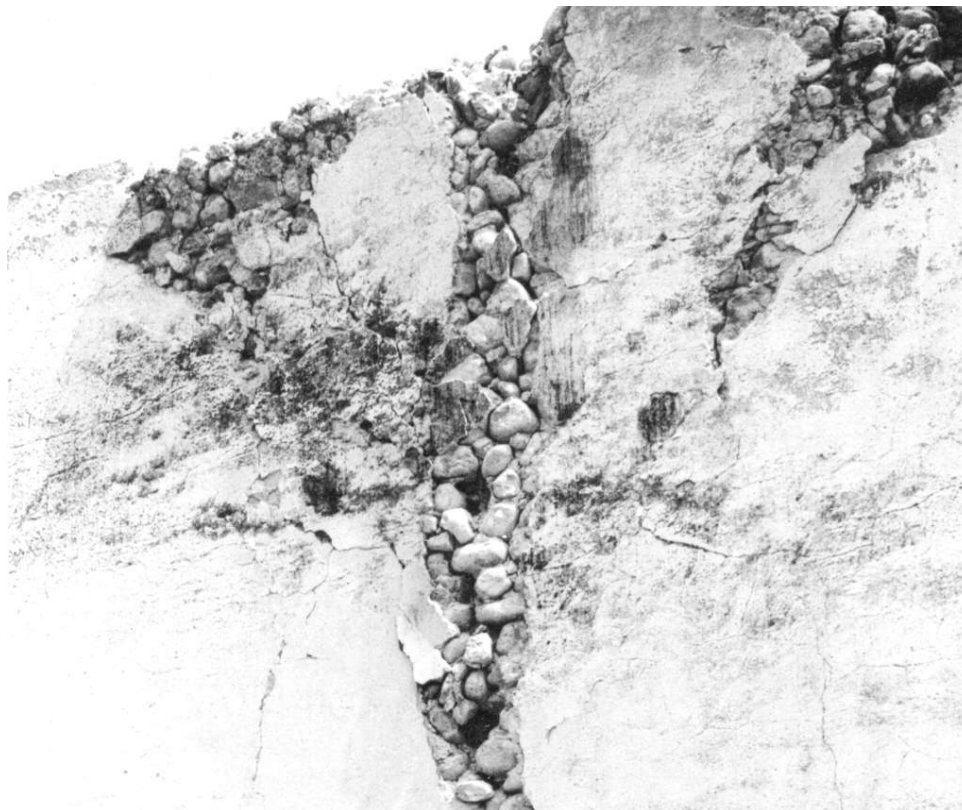
#### 16. Valeriano (PN) - Chiesa di S. Stefano - 1976

Particolare del danno in facciata. Il pietrame impiegato nella costruzione della muratura è tondeggiante e di piccole dimensioni; si rileva uno stato di danno che mette in luce la disgregazione della muratura: i blocchi irregolari non hanno più ingranamento tra loro e si ha formazione di lesioni diffuse per l'intero pannello murario.

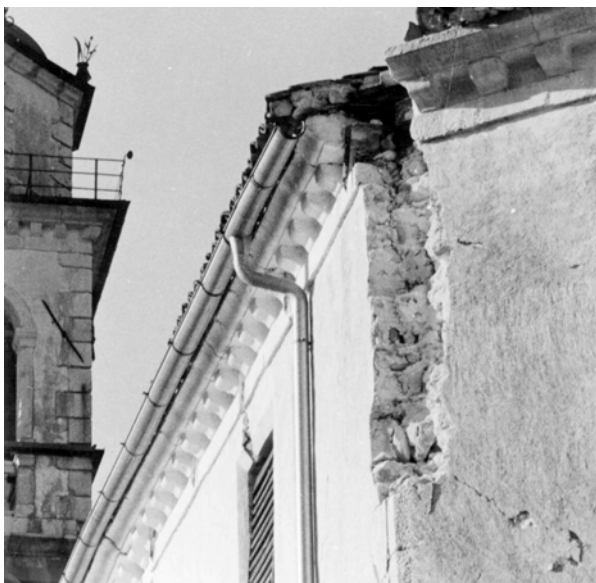
18. *Resia (UD) - Chiesa di S.Maria Assunta - 1976*

L'angolata in pietra dell'abside non ingranata con le pietre dei muri contigui determina una discontinuità muraria nell'angolata.

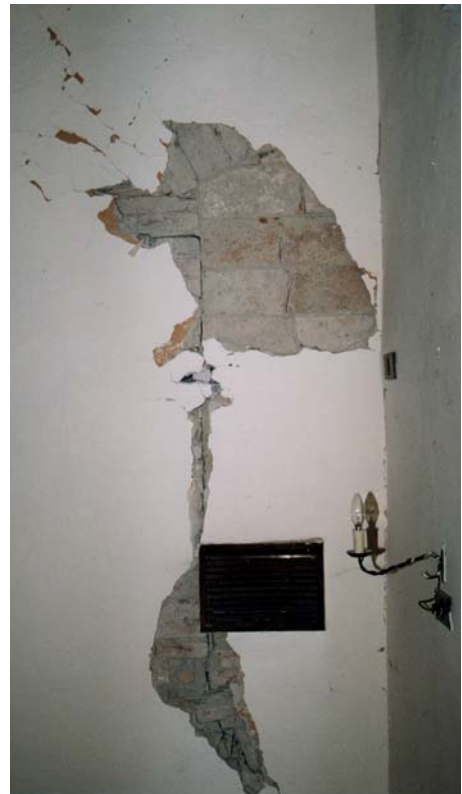
20. Serravalle di Chienti (MC) - Chiesa di .S.Egidio a Civitella 1997

Lesionamento a taglio del maschio murario a controvento della parete laterale provocato dalla riduzione di sezione conseguente all'apertura di una nicchia.

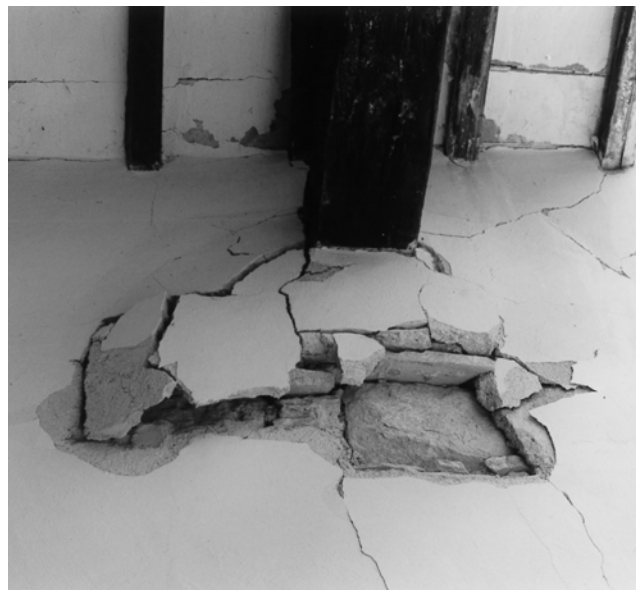
22. Pievebovigliana (MC) - Chiesa di S. Pietro a Frontillo - 1997

Particolare dell'appoggio della capriata (foto in basso): è evidente lo spostamento relativo fra la trave e la parete laterale. L'appoggio interessa prevalentemente il paramento interno della muratura per cui si genera un danno localizzato nella zona sottostante per effetto della concentrazione del carico e del trascinarsi orizzontale da parte della catena.

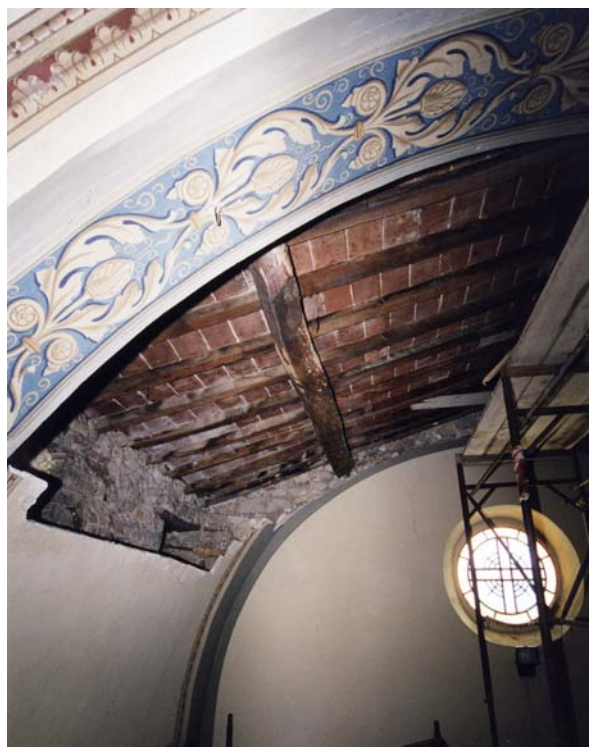
24. Ripabottoni (CB) - Chiesa di S. Maria della Concezione - 2002

Il timpano sveltante si configura come un elemento particolarmente vulnerabile alle sollecitazioni sismiche, specialmente quando si determinano condizioni quale quella rappresentata in figura: i due paramenti sono indipendenti, separati da una discontinuità costruttiva che ne aumenta la snellezza.

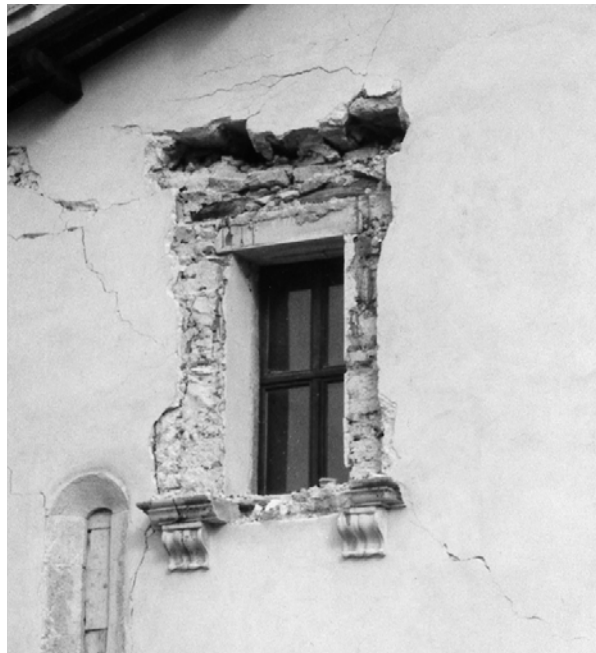
26. Visso (MC) - Chiesa di S.Maria Assunta a Fematre - 1997

Il mancato ammorsamento della cornice in pietra è causa del distacco con espulsione della stessa dal paramento murario.

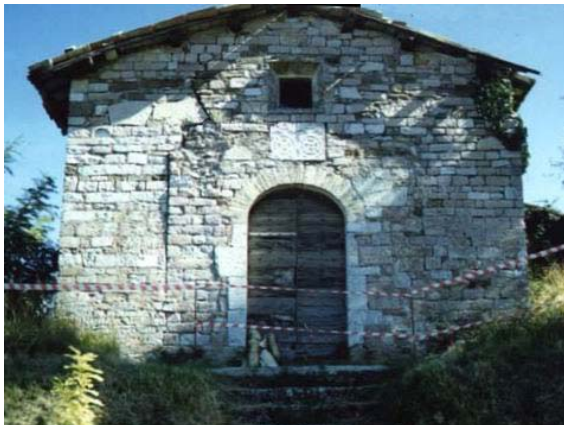
#### 27. Sassoferrato (AN) - 1997

Le trasformazioni subite nel corso del tempo lasciano nella fabbrica tracce di eterogeneità costruttive dovute sia ai diversi materiali impiegati sia alle diverse tecniche utilizzate nel tempo. Le superfici di interfaccia fra murature con diverse caratteristiche meccaniche rappresentano delle linee preferenziali per la formazione delle lesioni anche in considerazione della difficoltà di realizzare ammorsamenti efficaci fra le parti.

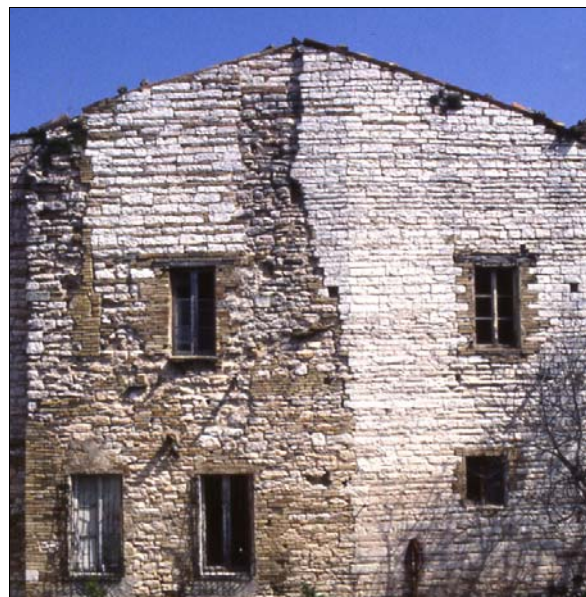
#### 28. Castel Ritaldi (PG) - Chiesa della Madonna delle Stellette a Colle del Marchese - 1997

In facciata sono visibili le tracce di molteplici rimaneggiamenti: addossamenti non ammorsati, inserimento di elementi litici nella compagine muraria ecc.... L'alto grado di trasformazioni subite riduce l'efficacia degli elementi strutturali in grado di resistere al sisma.

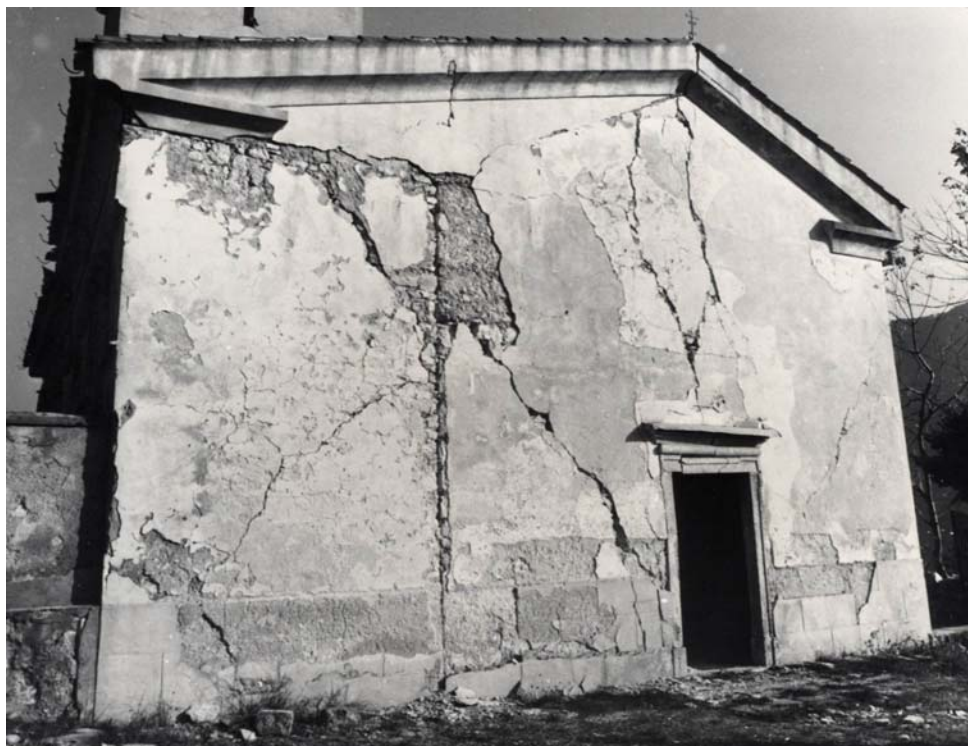
#### 29. Moggio Udinese (UD) - Chiesa di S. Antonio a Ovedasso - 1976

Si nota la trasformazione della facciata conseguente all'addossamento di un corpo laterale alla navata. L'addossamento è stato realizzato senza alcun ammorsamento fra le murature esistenti e quelle di nuova costruzione. E' evidente il comportamento indipendente sotto sisma dei due pannelli murari separati dalla discontinuità e gli effetti del martellamento reciproco che si verifica nella parte alta della discontinuità.

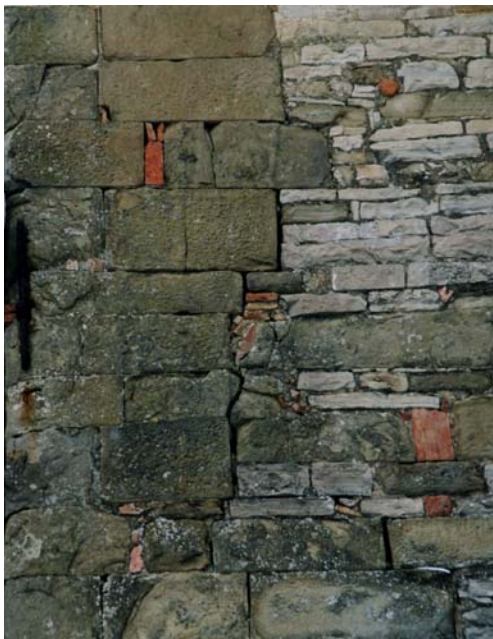
#### 30. Carpi (MO) - Chiesa di S. Giuliana Vergine Martire a Migliarina - 1986

La parete laterale è stata addossata alla navata realizzando due ammorsamenti scarsamente efficaci per contrastare il distacco fra i due corpi di fabbrica in caso di azioni sismiche.

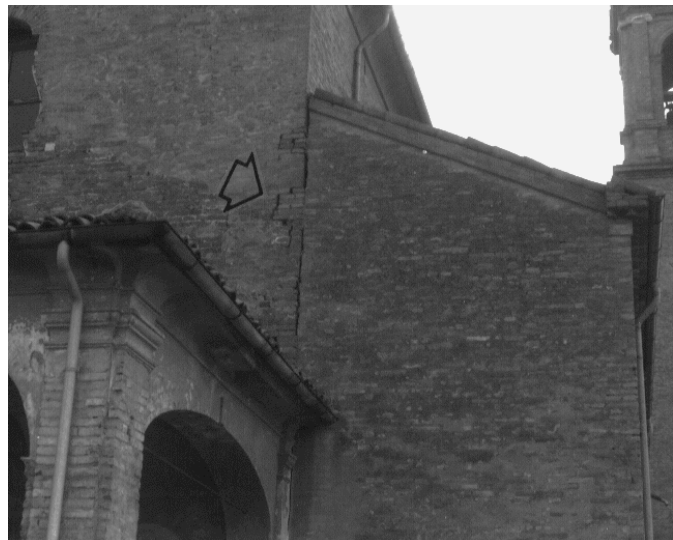
#### 31. Anghiari (AR) - Chiesa di S. Giovanni Evangelista in Ponte alla Pira - 2001

La ripresa muraria fra parete laterale dell'aula e l'arco trionfale è scarsamente efficace. La superficie d'interfaccia fra le due parti è per diversi tratti disposta in verticale e la differenza fra le dimensioni delle pietre dell'angolata (a sinistra nell'immagine) e quelle del resto del pannello rendono inadeguato l'ingranamento fra i conci in pietra.

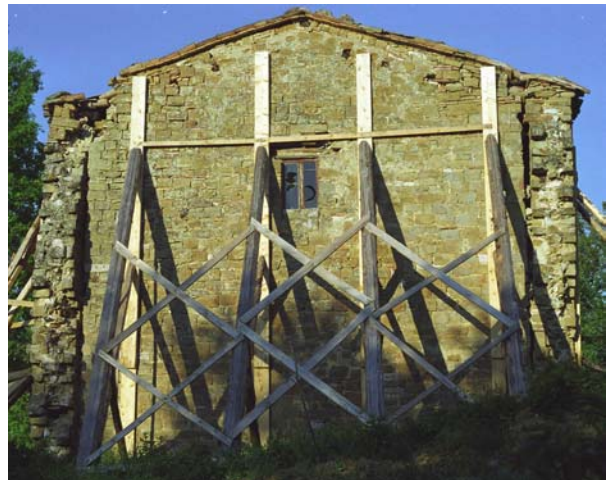
### 32. Camerino (MC) - Chiesa di S.Maria in Aquae Imbris a Colle d'Altino - 1997

La riduzione in lunghezza dell'aula ha determinato una configurazione strutturale molto vulnerabile: la nuova facciata è completamente libera, senza collegamenti con le pareti laterali. Queste ultime sono inoltre sprovviste di angolate nella parte terminale (superficie verticale di rottura)

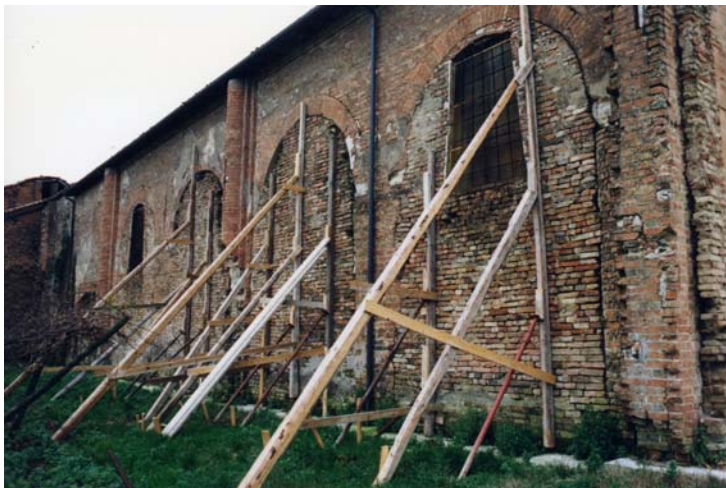
### 33. Campagnola Emilia (RE) - Abbazia della Santissima Trinità - 1996

La trasformazione della chiesa ha portato alla demolizione della navata laterale sinistra: si osservano gli archi di navata tamponati da nuove murature in mattoni senza ammorsamenti. La parete laterale ha una sezione resistente molto esigua ed è priva del contrasto al ribaltamento verso l'esterno che era garantito dalla navata laterale.

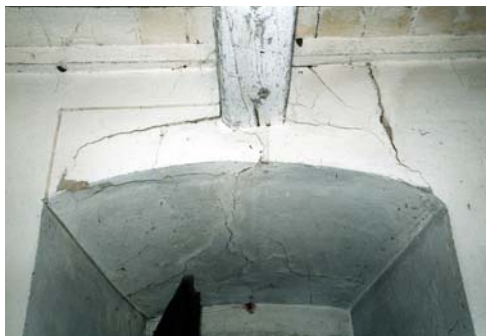
#### 34. Anghiari (AR) - Chiesa di S. Giovanni Evangelista a Ponte alla Pira - 2001

La trave in legno del solaio scarica direttamente su un architrave in mattoni di sezione ridotta provocando fenomeni di danno localizzati.

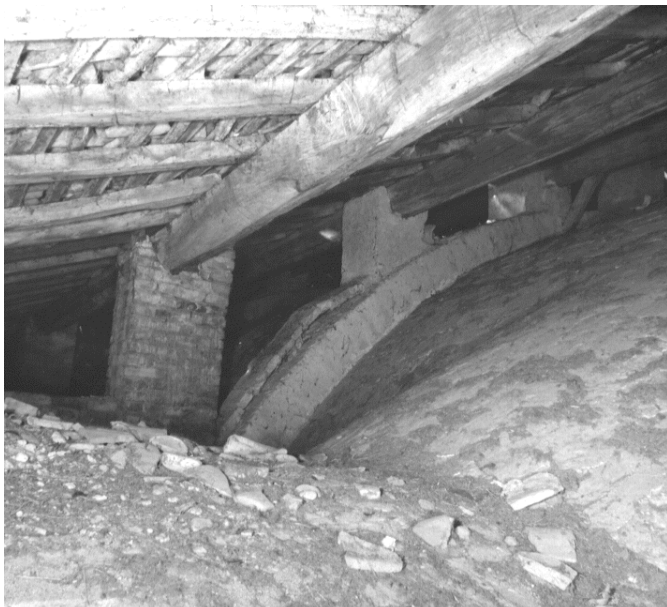
#### 35. Correggio (RE) - Chiesa di S. Martino - 1987

La copertura scarica mediante pilastri in mattoni sulle strutture ad arco e volte del sottotetto. Si noti l'assenza di collegamento efficace fra travi di copertura e pilastri e la giacitura della superficie d'appoggio di questi ultimi sull'arco sottostante.

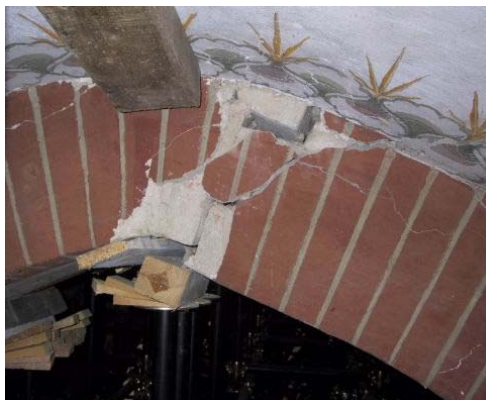
#### 36. Correggio (RE) - Chiesa di S. Francesco - 1996

Rottura localizzata di un arco di navata provocata dal carico concentrato esercitato da un pilastro di sostegno della copertura all'estradosso.

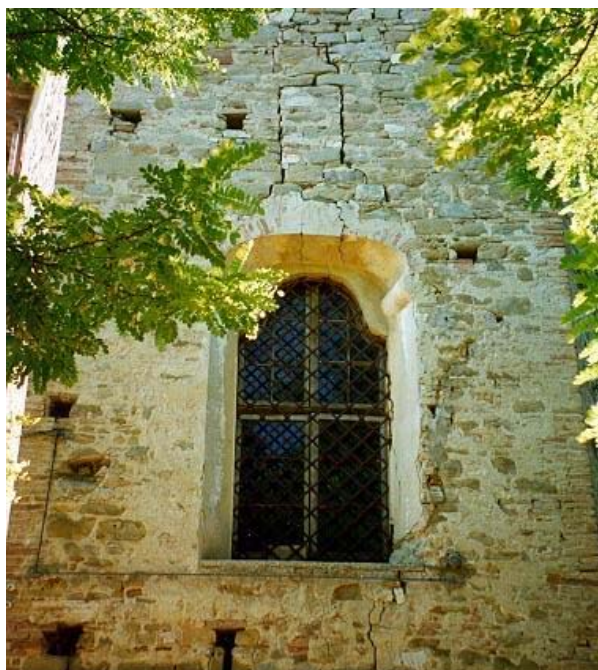
37. *Pieve Santo Stefano (AR) - Chiesa di S. Giovanni Evangelista in Castelnuovo - 2001*

Foro tamponato nella muratura dell'abside: per valori elevati dell'azione sismica la tamponatura può venire espulsa dalla muratura entro la quale è inglobata.

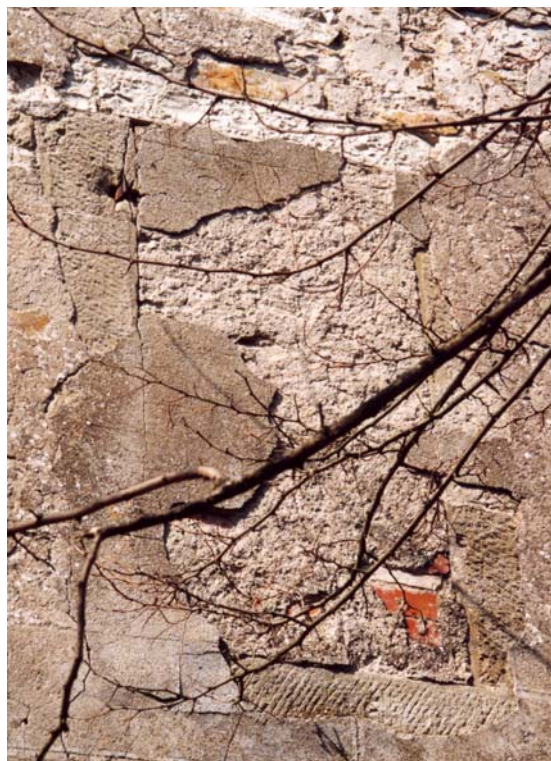
38. *Bevagna (PG) - Chiesa di S. Francesco - 1997*

L'apertura di un foro comporta lo strappo di parti di muratura e l'allentamento di quella circostante. Lo stato tensionale non viene ripristinato con la semplice costruzione della nuova cornice del foro.

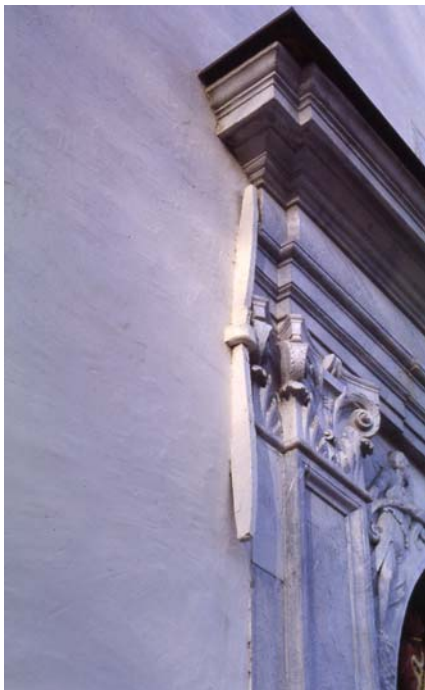
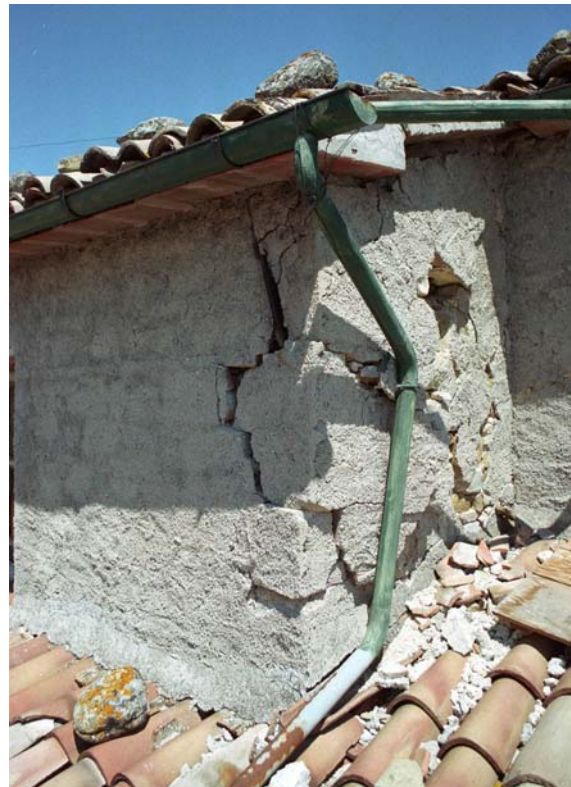
#### 39. Pioraco (MC) - Chiesa di S.Maria delle Lacrime a Sepio - 1997

Si evidenzia il danno localizzato provocato dal tirante fortemente sollecitato con dimensioni del capochiave sottostimate e posto in prossimità dell'angolata. In questo caso i tiranti si è ritratto all'interno della muratura in quanto quest'ultima non è stata in grado di fornire una resistenza adeguata a diffondere e contrastare la sollecitazione trasmessa dal presidio.

40. Tirante con capochiave a paletto. Si nota la deformazione del paletto la cui sezione è inadeguata a resistere alle sollecitazioni trasmesse dal tirante. Per effetto della deformazione si ha inoltre una riduzione della parte di muratura sulla quale viene diffuso lo sforzo.

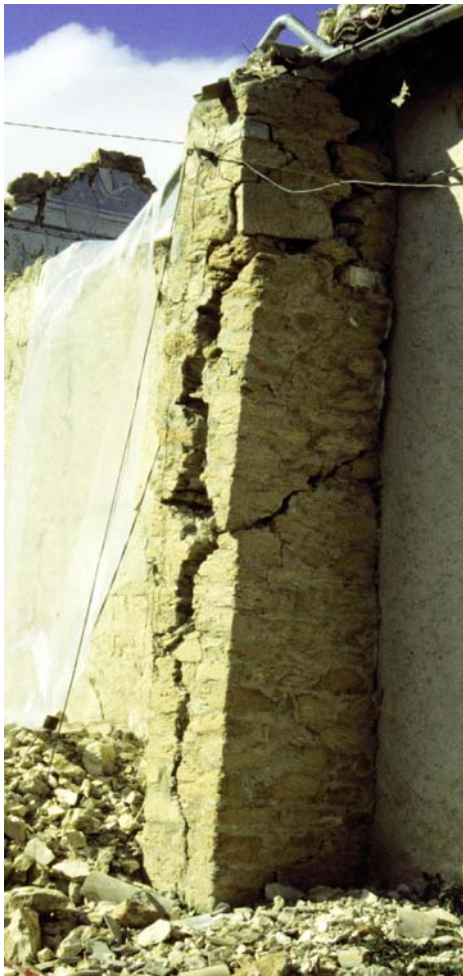
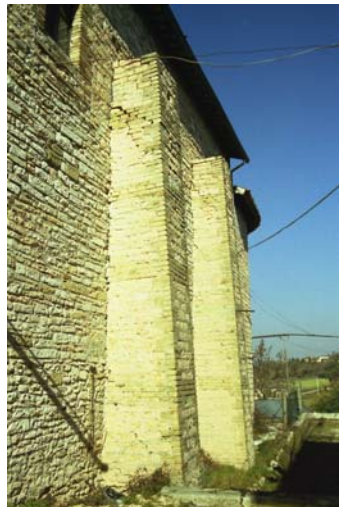
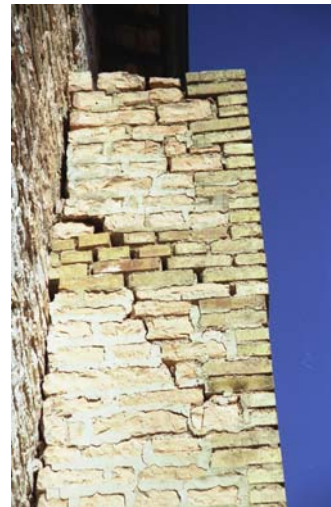
**41.** Nocera Umbra (PG) - Chiesa di S.Gregorio e s.Romano a Colle - 1997

I contrafforti risultano semplicemente affiancati alla parete laterale e di dimensioni tali da non riuscire a contrastare rigidamente gli spostamenti fuori piano di quest'ultima.

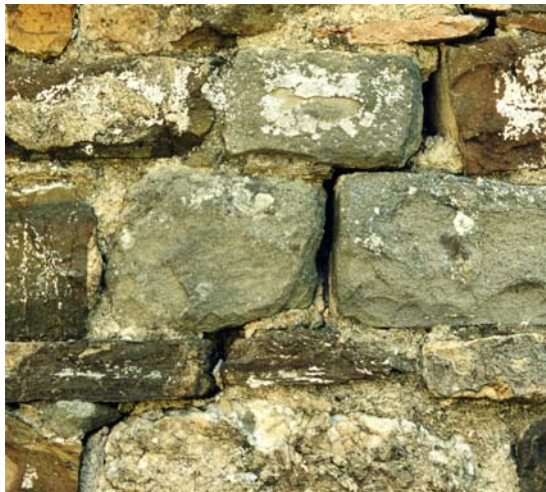
43. *Pieve Santo Stefano (AR) - Chiesa della SS. Trinità a Bulcianella - 2001*

L'erosione profonda dei giunti determina una riduzione della funzionalità strutturale della muratura. La perdita di legante tra i giunti induce forme di vulnerabilità muraria che costituiscono la sede privilegiata degli stati di danno (decoesione muraria, scorrimento dei supporti, formazione di lesioni, ecc.).

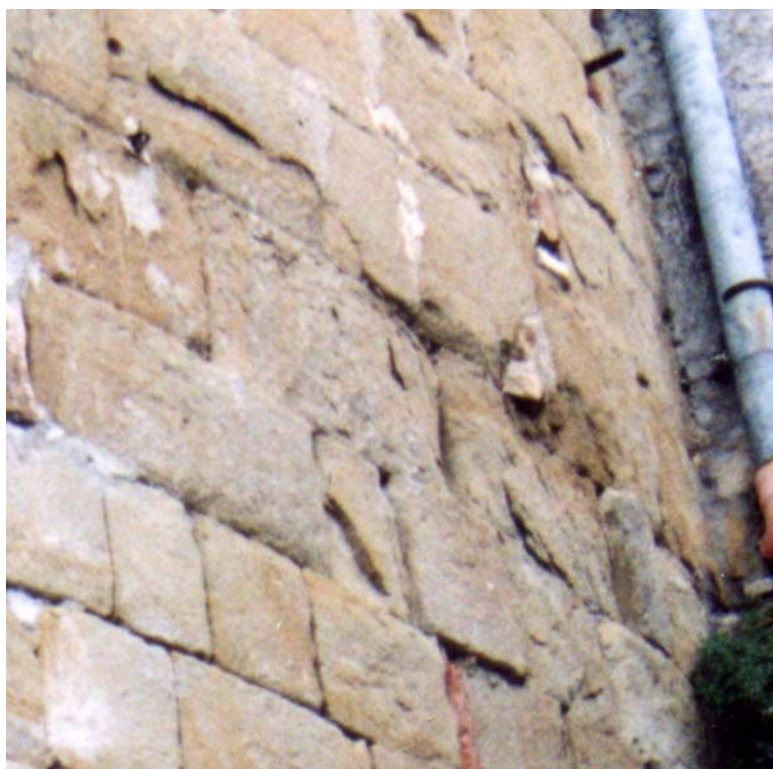
*45. Pieve Santo Stefano (AR) - Chiesa S. Lorenzo in Badignano - 2001*

Degrado della pietra con perdita di materiale costitutivo: progressivo peggioramento delle caratteristiche meccaniche originarie. Questo fenomeno di degrado si presenta, spesso, insieme con la perdita di legante tra i giunti che combinandosi determinano nella muratura un riduzione della sezione resistente.

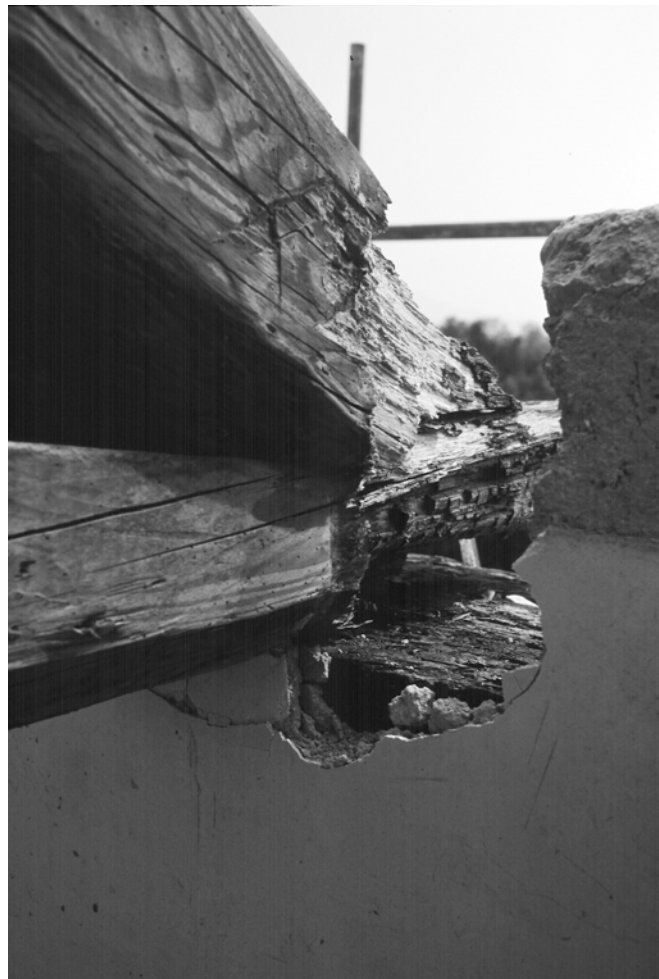
#### 46. Feltre (BL) - Chiesa di Ognissanti

Immarcamento parziale della testa lignea di una capriata all'interno della muratura. Questa forma di degrado strutturale si compone oltre che degli effetti di dissesto, dovuti alla perdita dell'appoggio, anche degli effetti di degrado proprio del materiale costitutivo.
