## **EVENTO SISMICO DEL 01.04.2000**

# **D.4.6**

## **ISTRUZIONI TECNICHE**

**PER L'INTERPRETAZIONE ED IL RILIEVO PER  
MACROELEMENTI DEL DANNO E DELLA  
VULNERABILITÀ SISMICA DELLE CHIESE**

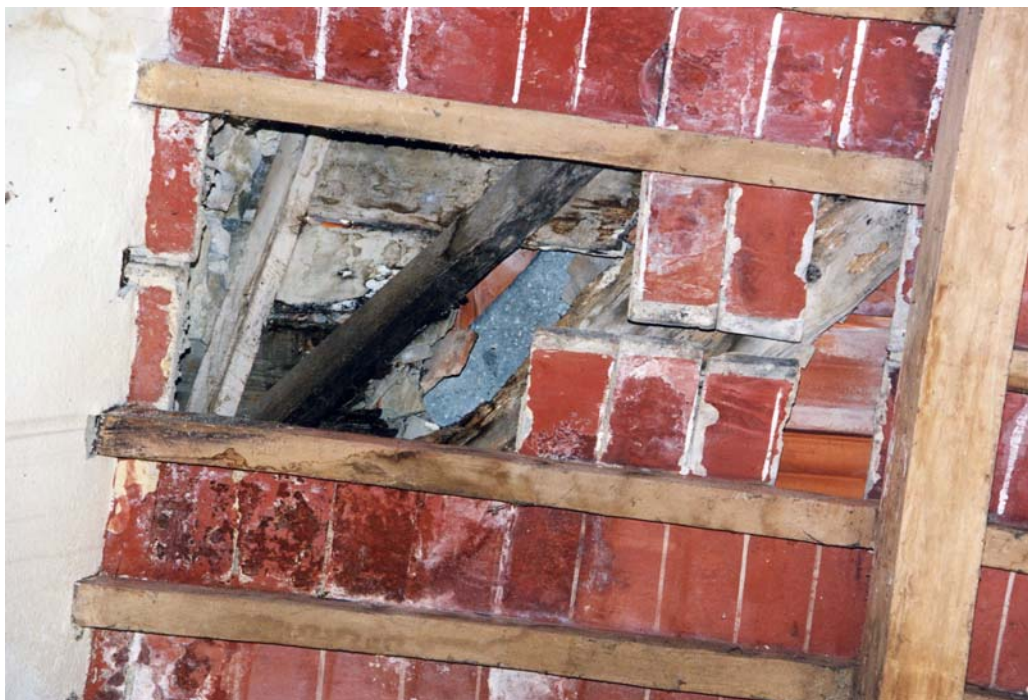
**47.** *Pieve Santo Stefano (AR) - Chiesa della SS. Trinità a Bulcianella - 2001*

Degrado del sistema di copertura che coinvolge sia l'orditura principale sia quella secondaria. Il danno sismico indotto da forme di degrado anche della sola orditura secondaria può essere causa di significativi dissesti o crolli più o meno estesi con gravi ripercussioni sulle strutture sottostanti. Il deterioramento degli elementi lignei di copertura può costituire la causa di riduzione di connessioni tra gli elementi costruttivi. A loro volta, le sconessioni dei manti di copertura conseguenti ad un terremoto possono innescare fenomeni di degrado che costituiscono un effetto differito potenzialmente pericoloso.

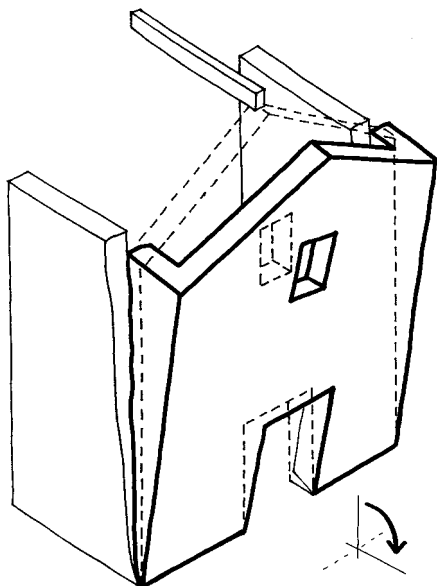
#### M.1.1 Meccanismo di rotazione fuori piano della facciata con formazione di cerniera cilindrica alla base

La formazione del meccanismo presuppone lo scollamento della facciata dalla copertura e dal corpo dell'aula che può manifestarsi o con la rottura delle murature nella fascia di sovrapposizione con le pareti laterali o con il distacco lungo lo spigolo verticale provocato da un ammassamento inefficace e/o dalla presenza di discontinuità fra le parti.

L'andamento delle lesioni caratteristiche, che generalmente nel primo caso sono inclinate e nel secondo pressoché verticali, può essere condizionato in modo significativo dalla presenza di forature in corrispondenza delle fasce di sovrapposizione o da presidi per l'ancoraggio della facciata che interessano solo una fascia limitata di parete laterale.

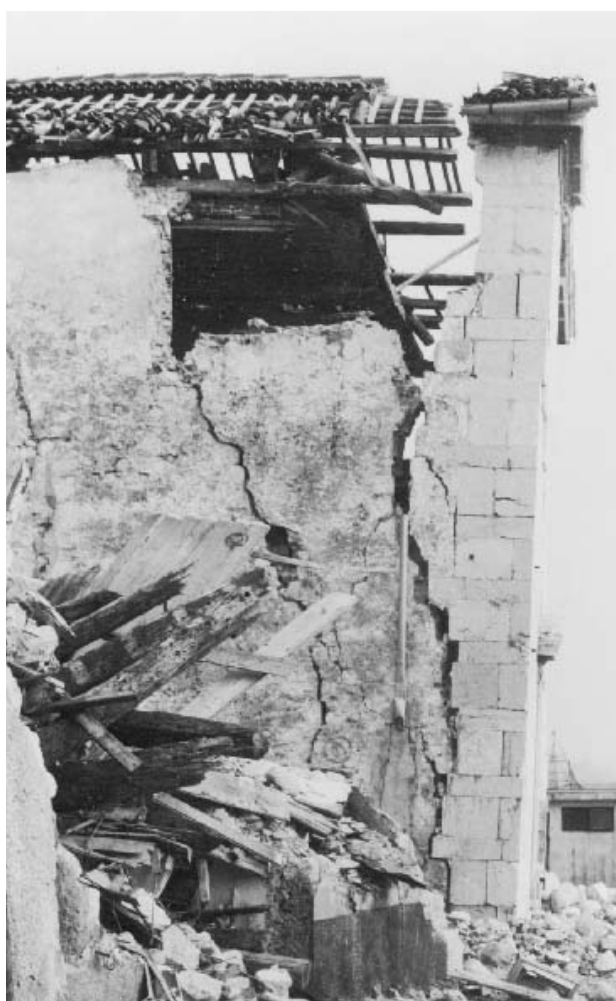
L'attivazione del meccanismo è dovuta alla carenza dei vincoli al contorno: si può infatti osservare la scarsa consistenza della muratura della parete laterale in rapporto a quella della facciata; quest'ultima ha avuto un comportamento rigido rispetto alle azioni fuori piano e il vincolo costituito dalle pareti laterali dell'aula non ha garantito una resistenza sufficiente.

Oltre all'inefficacia dell'ammorsatura muraria e alla discontinuità tra le pareti (causata dai diversi materiali da costruzione utilizzati), ha favorito l'attivazione del meccanismo anche la presenza di una apertura nella parete laterale.

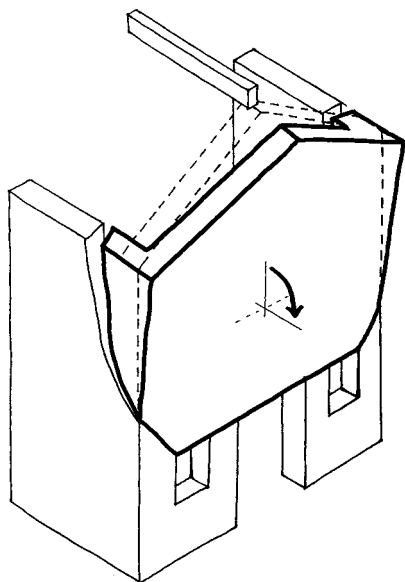
#### M.1.2 Meccanismo di rotazione fuori piano della facciata con formazione di cerniera cilindrica orizzontale nella fascia bassa

La fascia muraria bassa della facciata costituisce una sezione preferenziale per la formazione di cerniera di rotazione quando è indebolita per la presenza di aperture ravvicinate.

Come nel caso del meccanismo M.1.1 vengono coinvolte le fasce di sovrapposizione con le pareti laterali che risultano lesionate.

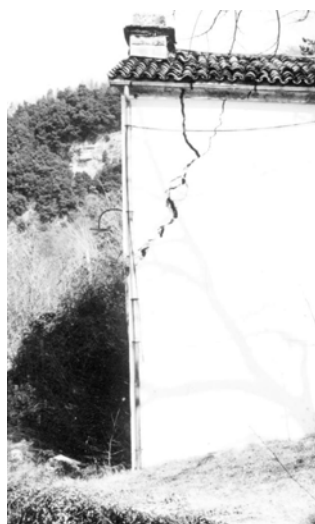
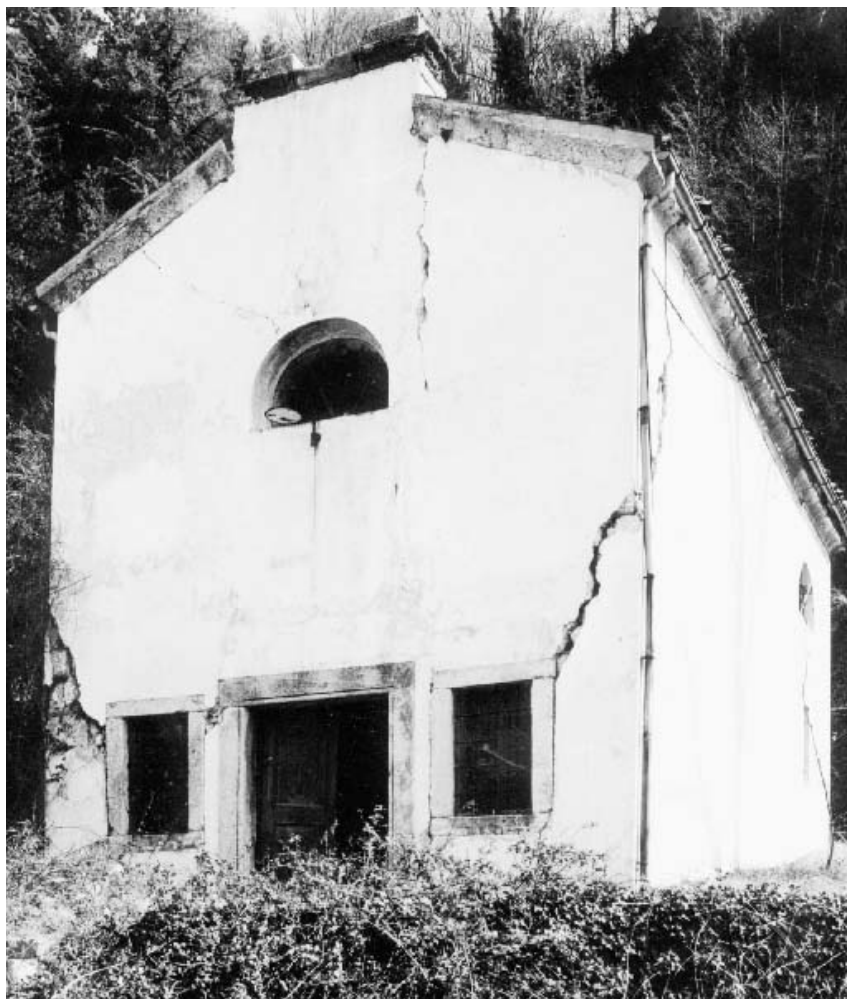
La presenza di un'alta percentuale di fori alla base della parete di facciata costituisce una linea preferenziale per la formazione della cerniera cilindrica a seguito dell'attivazione del meccanismo di rotazione fuori piano.

La parte di muratura al di sopra dei fori è trattenuta da una sezione resistente ridotta appartenente alla parete laterale, nella quale si concentrano gli sforzi che generano lesioni.

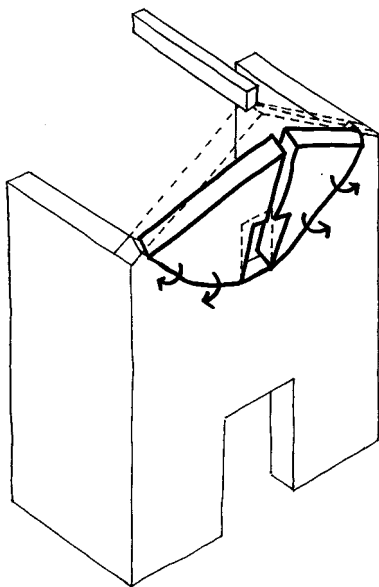
#### M.1.3 Meccanismo di rotazione fuori piano della facciata con formazione di cerniere cilindriche oblique nella fascia alta

L'insorgenza del meccanismo è determinata dalla presenza di una foratura, aperta o tamponata, nella parte centrale della facciata.

Le lesioni tipiche che ne evidenziano l'attivazione sono simmetriche rispetto all'asse centrale della facciata e l'andamento è tale da unire i punti sommitali dei bordi del macroelemento con la parte bassa della foratura.

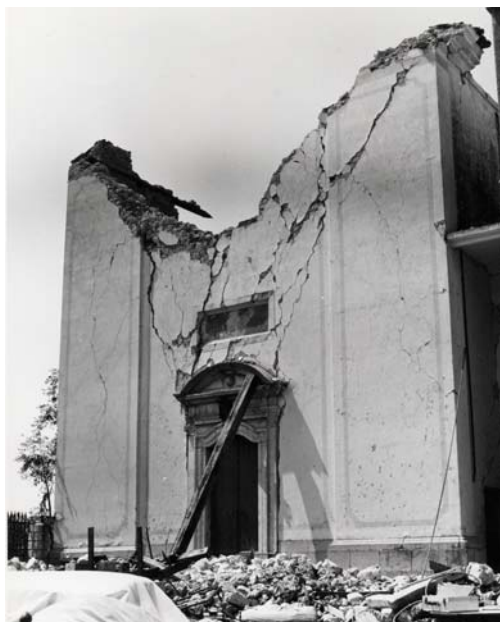
Il meccanismo di rotazione ha determinato il crollo della porzione di muratura nella zona centrale delimitata da profili obliqui convergenti al foro superiore della facciata.

Si possono inoltre osservare lesioni che dalle estremità superiori della parete convergono al portale e che evidenziano la progressione del meccanismo.

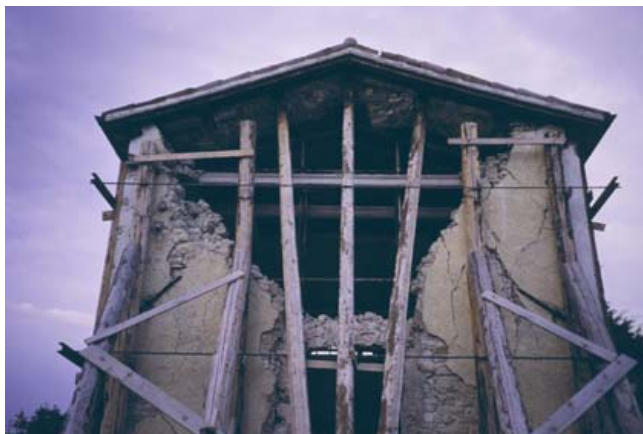
#### 52. Nocera Umbra (PG) - Chiesa di S.Felice e Costanzo - 1997

In seguito al sisma del 26 settembre 1997 era crollata la parte sommitale della facciata al di sopra di un foro rettangolare presente nella parte centrale.

In questa fotografia, scattata dopo nove mesi dall'evento principale, si osserva come il profilo superstite converga verso il portale evidenziando le linee di cerniera corrispondenti all'ulteriore avanzamento del meccanismo che coinvolge, anche se con minore entità, la parte muraria compresa tra foro e portale.

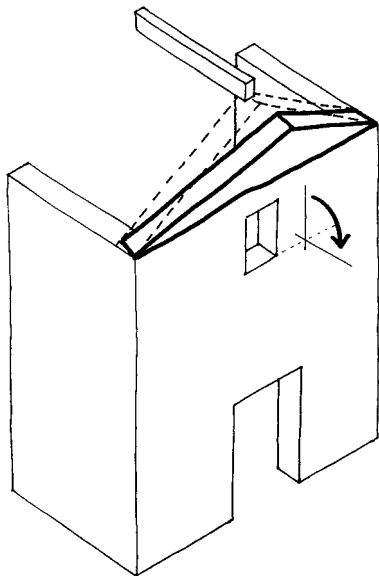
#### M.1.4 Meccanismo di rotazione fuori piano del timpano con formazione di cerniera cilindrica orizzontale

Il meccanismo si presenta prevalentemente nei casi in cui il timpano è realizzato in discontinuità con il corpo della facciata o è di spessore ridotto rispetto a quest'ultimo.

Una copertura non controventata può esercitare sul timpano delle spinte localizzate determinanti per l'attivazione del meccanismo.

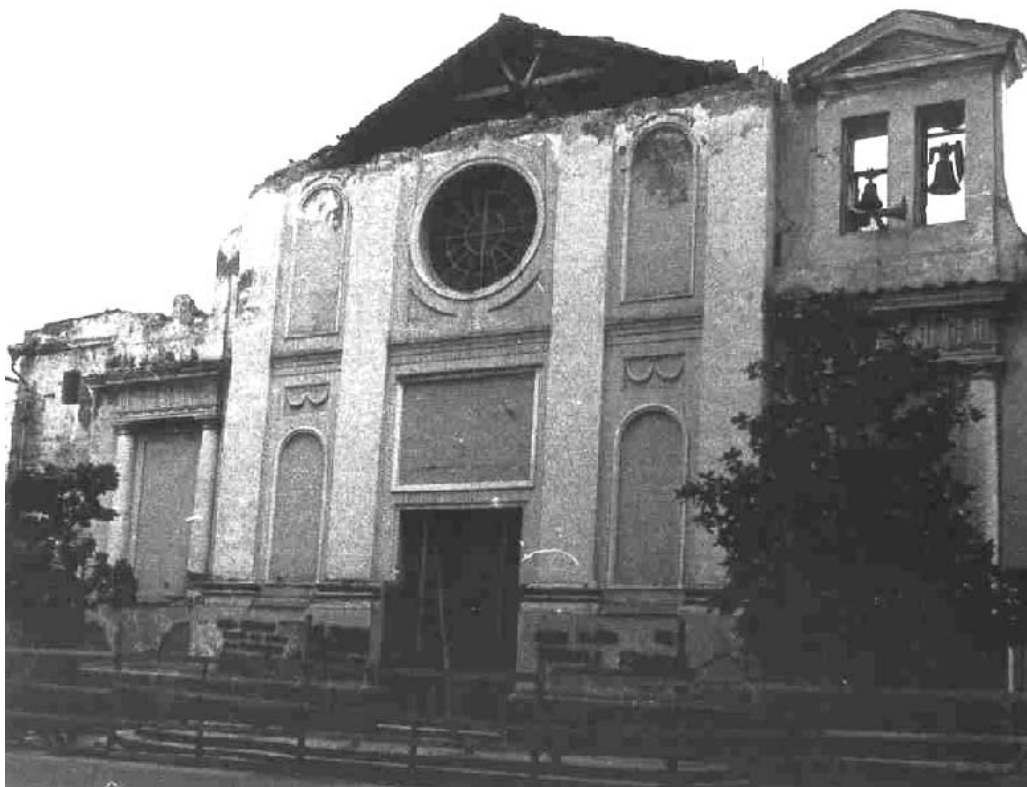
**53.** Angri (SA) - Chiesa di S. Maria del Carmine - 1980

La formazione di una cerniera orizzontale netta (ben individuata dal profilo di crollo) induce a supporre che la principale causa di innesco del meccanismo sia costituita dall'esistenza di una discontinuità nello spessore e/o nel materiale delle murature della facciata rispetto al timpano.

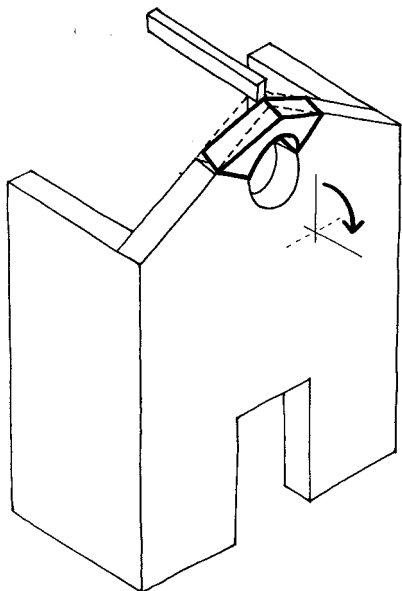
#### M.1.5 Meccanismo di articolazione della parte sommitale della facciata con formazione di cerniere cilindriche oblique

La caratteristica tipologica che determina l'insorgenza del meccanismo è la presenza di un foro nella parte sommitale del timpano.

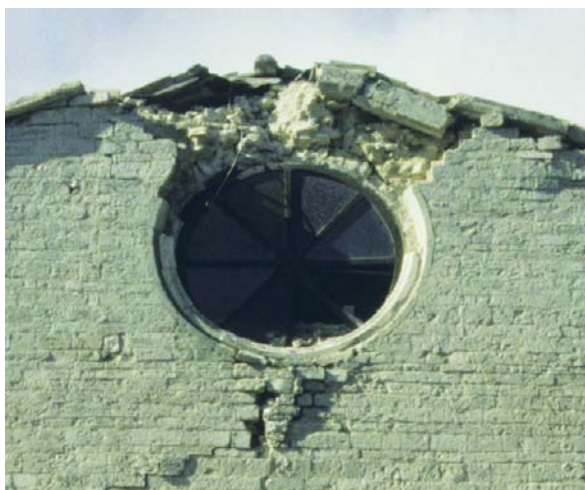
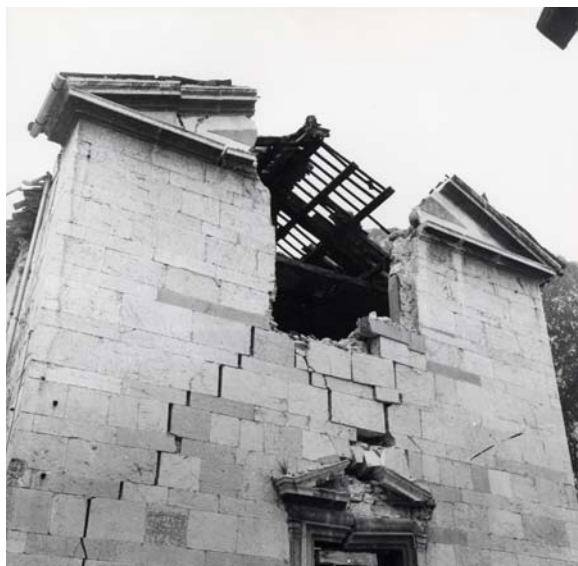
#### 55. Serravalle di Chienti (MC) - Abbazia di S. Salvatore ad Acquapagana - 1997

La spinta della trave di colmo ha provocato l'articolazione della porzione di timpano al di sopra del foro centrale che in seguito è crollato; questa porzione era scarsamente collegata alla muratura della facciata proprio a causa della presenza dell'apertura.

Si può osservare come, a seguito del crollo, nella porzione di facciata a sinistra si sia innescato un meccanismo di rotazione nel piano.

La parte muraria soprastante l'ampio rosone è di esiguo spessore, non è in grado di collegare efficacemente tra loro le fasce murarie laterali; queste in fase sismica si sono mosse in modo indipendente e hanno determinato la formazione di gravi lesioni nella parte muraria sopra il rosone. Si osserva il nucleo in calcestruzzo all'estremità della trave di colmo che può aver svolto un'azione di martellamento nei confronti della parte sommitale.

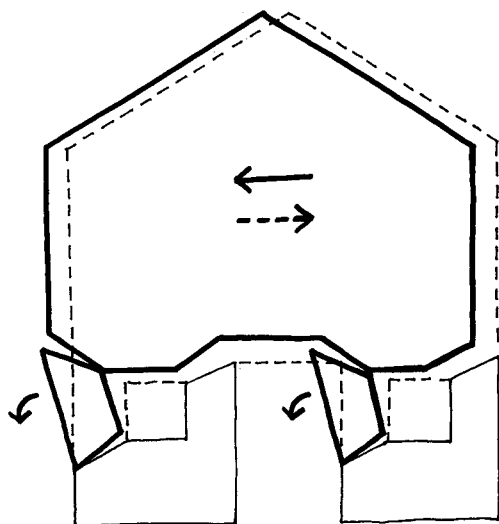
#### M.1.6.a Meccanismo di rottura a taglio della facciata

La rottura a taglio nella fascia bassa della facciata si manifesta a causa dell'indebolimento determinato dalla presenza di diverse aperture.

La tipologia che determina il meccanismo è la stessa del meccanismo M.1.2, con la differenza che in questo caso l'attivazione del meccanismo fuori piano è inibita dalla presenza di qualche presidio (cordoli efficaci, tiranti, elementi di connessione con la copertura ecc.).

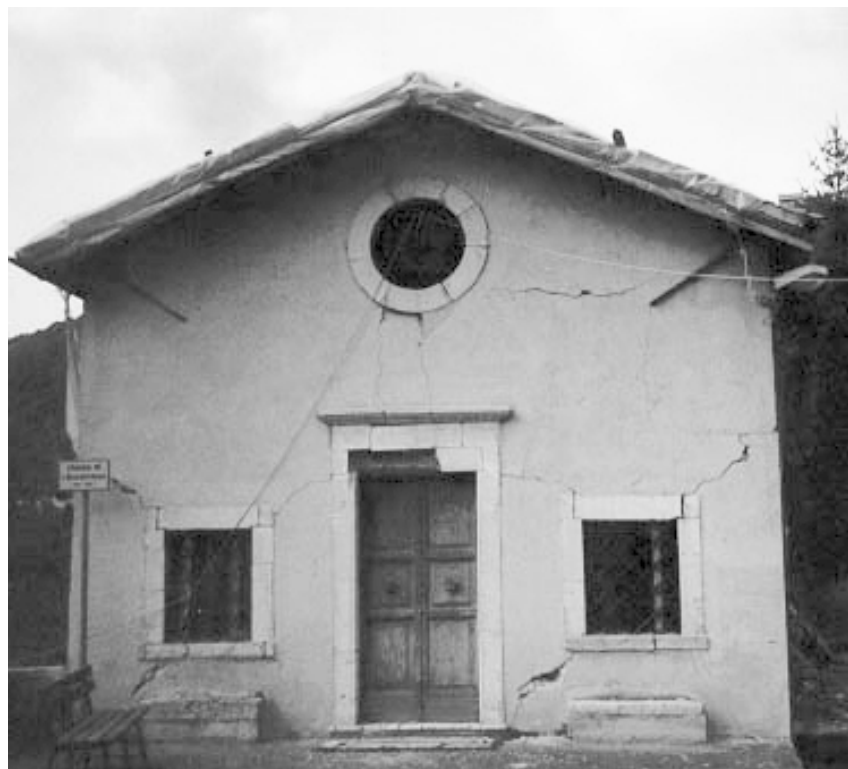
56. Cerreto di Spoleto (PG) - Chiesa di S. Maria delle Grazie a Triponzo - 1997

Il meccanismo coinvolge la fascia bassa di muratura interrotta da tre aperture. La disposizione delle forature nella parte bassa sarebbe tale da innescare l'attivazione del meccanismo di rotazione fuori piano con formazione di cerniera cilindrica orizzontale nella fascia bassa (meccanismo M.1.2), ma in questo caso la ridotta altezza della facciata e la presenza di una coppia di tiranti longitudinali che contrastano le azioni fuori piano innescano il meccanismo di rottura a taglio.

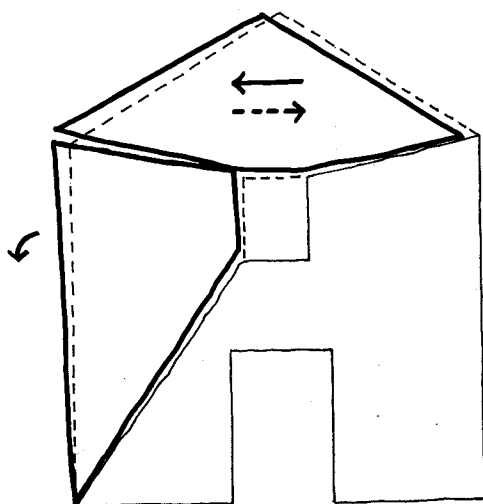
#### M.1.6.b Meccanismo di rottura a taglio della facciata

La rottura a taglio è innescata da un'apertura nella parte alta che determina la formazione di due fasce murarie. La parte alta, costituita dal timpano e limitata inferiormente dal foro, si muove rigidamente nel proprio piano.

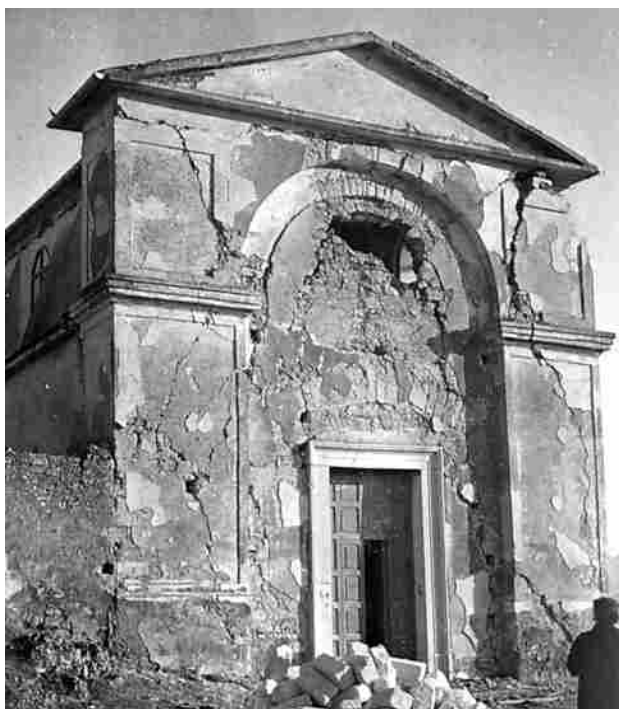
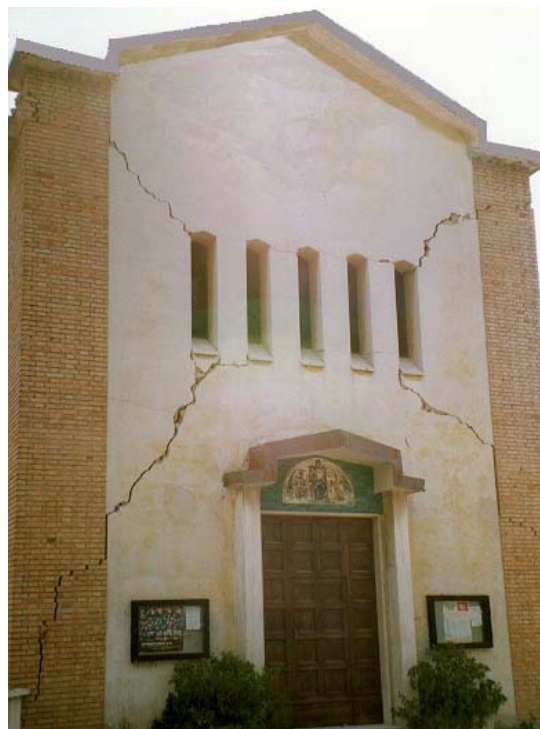
#### 58. Atella (PZ) - Chiesa del Cimitero - 1980

Le azioni sismiche nel piano sono scaricate sugli elementi resistenti costituiti dalle fasce verticali ai lati che si lesionano.

L'andamento delle lesioni è simmetrico rispetto all'asse della facciata a causa dell'alternarsi del verso dell'azione sismica.

Lo sviluppo di questo meccanismo è condizionato dalla presenza di un timpano rigido che impedisce i meccanismi fuori piano all'interno del macroelemento nonostante la presenza di una apertura tamponata al centro.

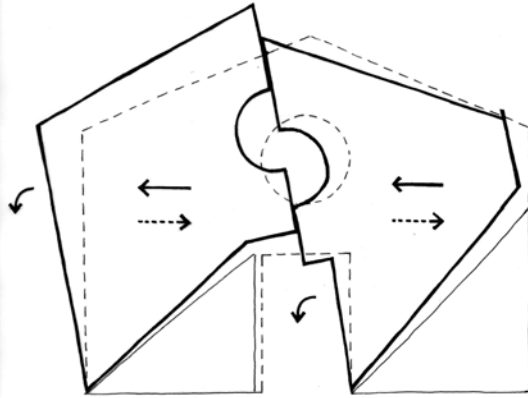
#### M.1.6.c Meccanismo di rottura a taglio della facciata

La rottura a taglio nelle fasce murarie laterali è causata dal fatto che esse non sono collegate tra loro per effetto delle aperture in asse. Il comportamento delle fasce laterali tozze è simile a quello di due setti murari indipendenti.

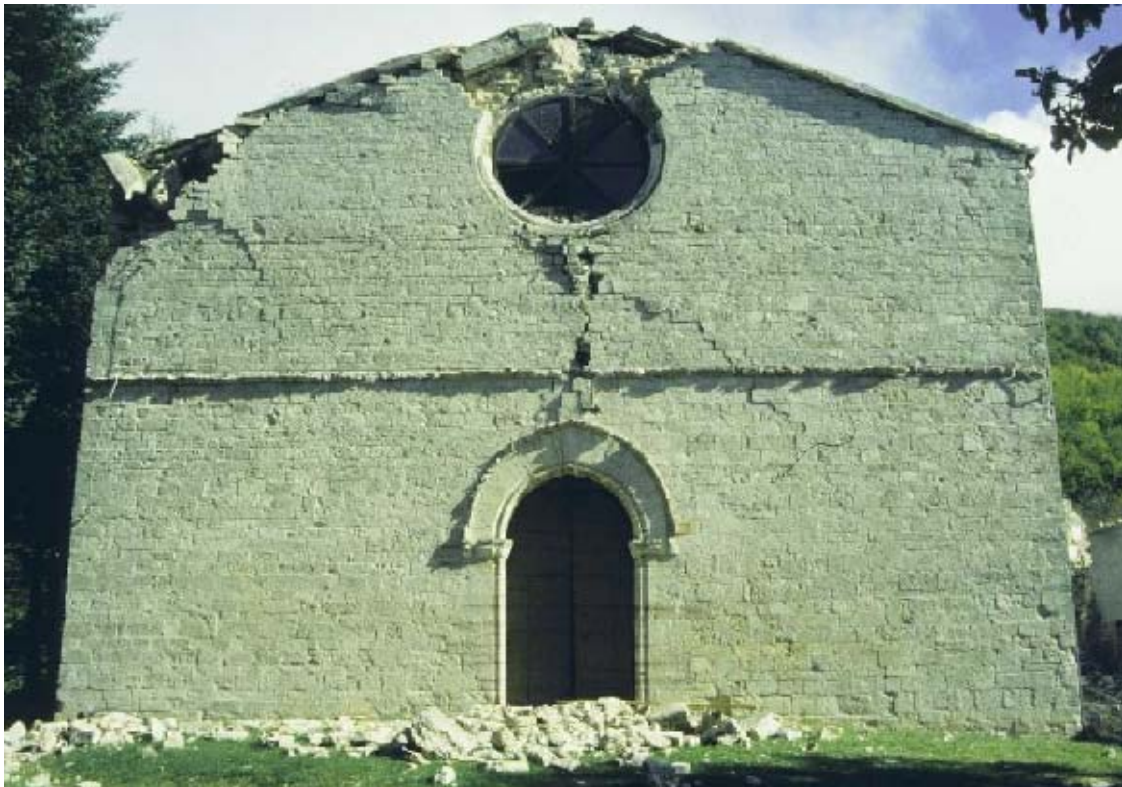
59. Serravalle di Chienti (MC) - Abbazia di S. Salvatore ad Acquapagana - 1997

La facciata della chiesa è interessata da un meccanismo di taglio nelle fasce laterali tozze (le cui lesioni sono visibili nella parte alta e in quella centrale); queste si separano per effetto del sisma in quanto non sono efficacemente collegate tra loro a causa della presenza delle aperture in asse.

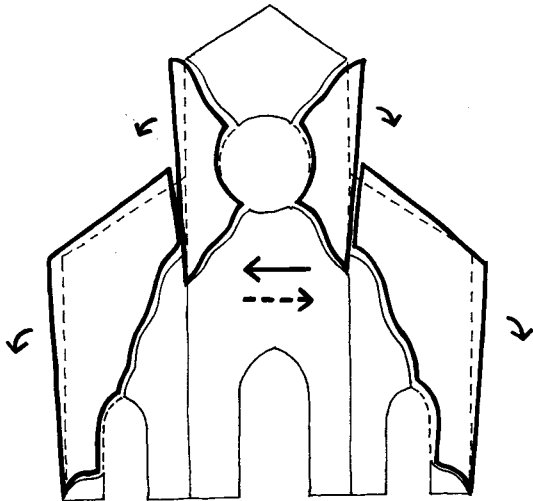
#### M.1.6.d Meccanismo di rottura a taglio della facciata a salienti

È un meccanismo proprio delle chiese a tre navate con facciata a saliente.

La presenza del foro centrale favorisce il meccanismo di rottura a taglio nella parte centrale che sollecita ulteriormente le pareti delle navate laterali nel proprio piano.

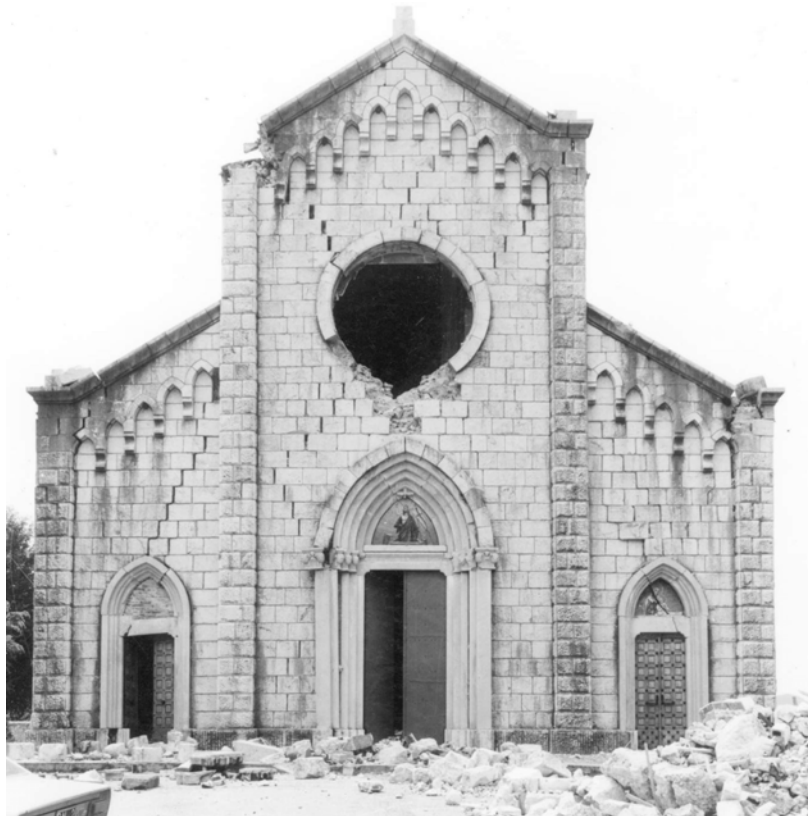
60. Forgaria del Friuli (UD) - Chiesa di S. Giuliana - 1976

Il fronte della navata centrale presenta una rottura a taglio con lesioni oblique incrociate convergenti nel grande rosone centrale; queste determinano la separazione della muratura in quattro porzioni che spingono verso i lati provocando il lesionamento nelle fasce laterali.

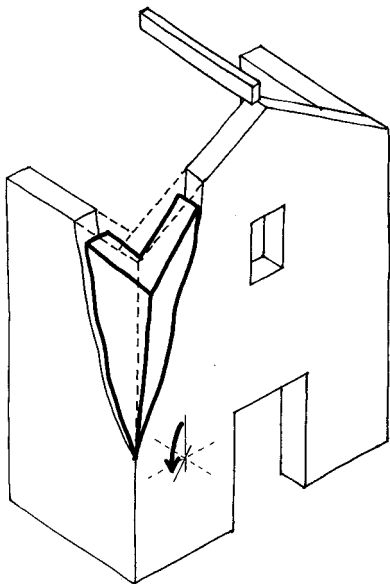
#### M.1.7 Meccanismo di espulsione dell'angolata della facciata

È un meccanismo localizzato nella fascia di collegamento tra due pareti contigue ed è originato dalla forza esercitata dall'azione sismica nelle due direzioni ortogonali.

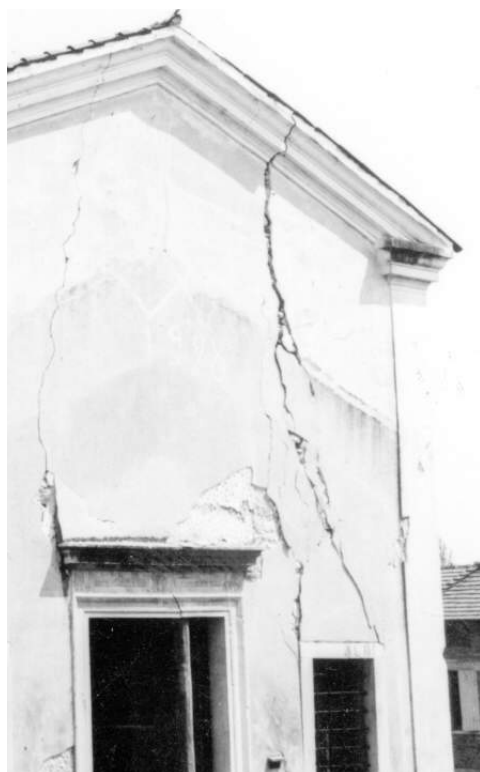
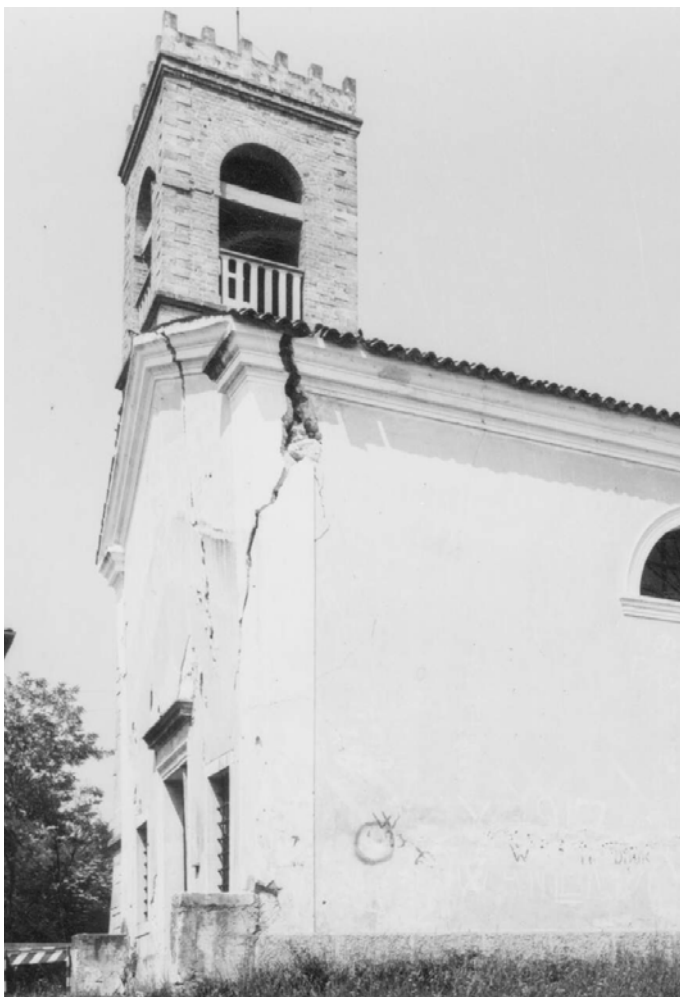
**61, 62.** *Castelnovo (PN) - Chiesa della Beata Vergine del Zucco - 1976*

Si osserva il meccanismo di espulsione dell'angolata, favorito dallo scarso ingranamento degli inerti costituenti la muratura (si distinguono infatti le pietre di forma tondeggianti) e dalla scadente qualità della malta.

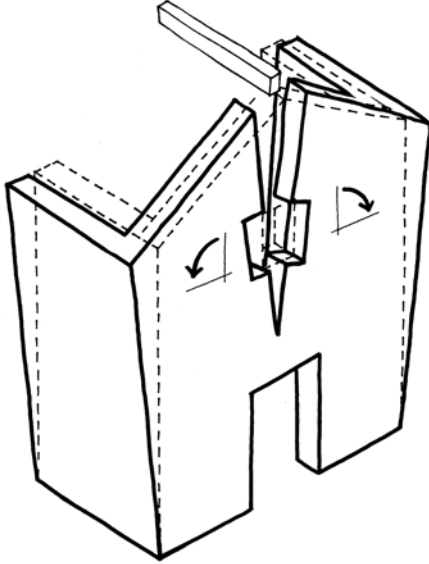
#### M.1.8 Meccanismo di separazione della facciata in asse

Si genera una linea di rottura con andamento pressoché verticale e in posizione centrale.

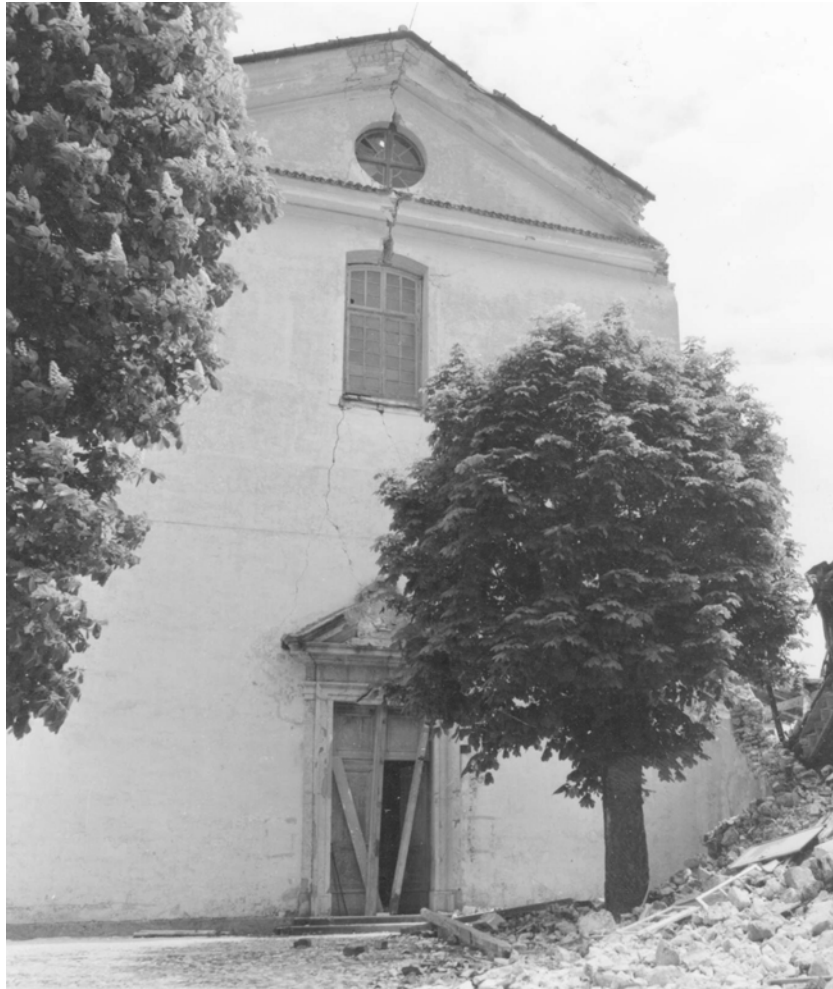
#### 63. Moggio Udinese (UD) - Chiesa di S. Gallo - 1976

L'azione di rotazione fuori piano delle pareti laterali ha determinato la rottura per trazione del pannello murario di facciata nella zona in corrispondenza dell'asse, indebolita dalla presenza dei fori.

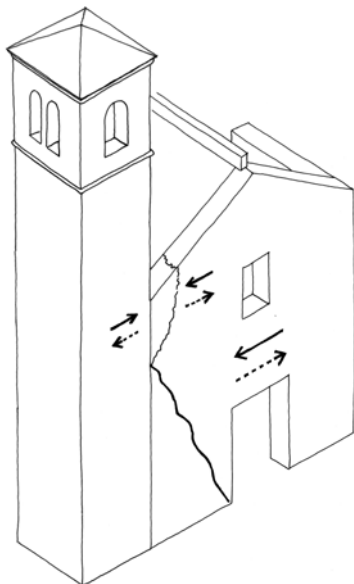
#### M.1.9 Meccanismo dovuto all'interazione tra torre campanaria e facciata

Il meccanismo è specifico delle facciate che si trovano a contatto con la torre campanaria.

Le lesioni tipiche sono costituite da una zona disgregata (dovuta al martellamento) nel punto di vincolo più alto e/o da una lesione inclinata che rivela la formazione di una biella compressa nel pannello murario di facciata adiacente al campanile. Il prevalere di una lesione tipica rispetto all'altra è determinato dalle modalità costruttive del collegamento (addossamento, continuità costruttiva, ecc.).

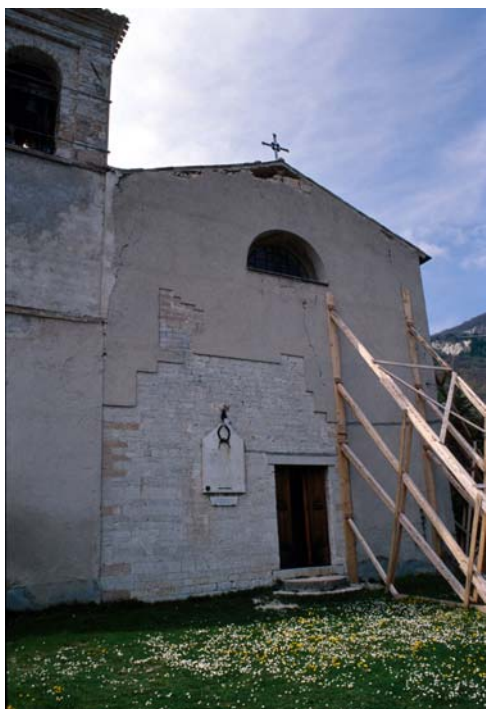
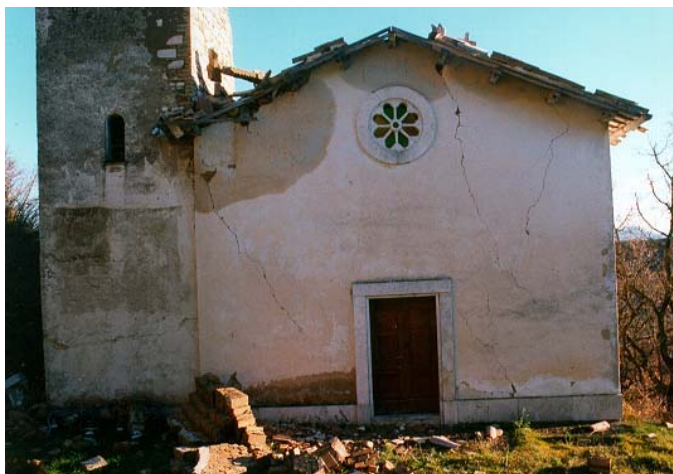
64. Sellano (PG) - Chiesa di S. Antonio a Forfi - 1997

In entrambi i casi si osserva la formazione di una biella compressa nel pannello murario di facciata adiacente al campanile e la disgregazione della zona di muratura nel punto di contatto più alto tra i due macroelementi. In queste zone gli spostamenti relativi sono di maggiore entità e l'azione di martellamento risulta più consistente.

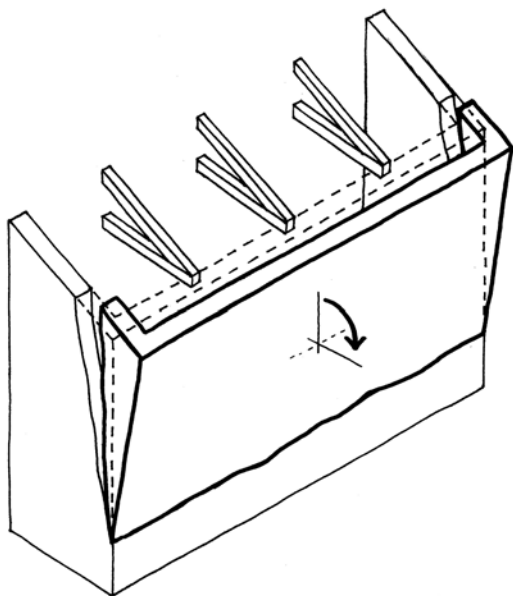
#### M.2.1 Meccanismo di rotazione fuori piano della parete laterale con formazione di cerniera cilindrica orizzontale alla base

Il meccanismo si sviluppa in modo analogo a quello del ribaltamento di facciata: la parete si comporta come una mensola incastrata alla base; per effetto del meccanismo si formano delle lesioni in corrispondenza delle fasce di sovrapposizione laterali con andamento inclinato e/o verticale nel caso di discontinuità tra le parti.

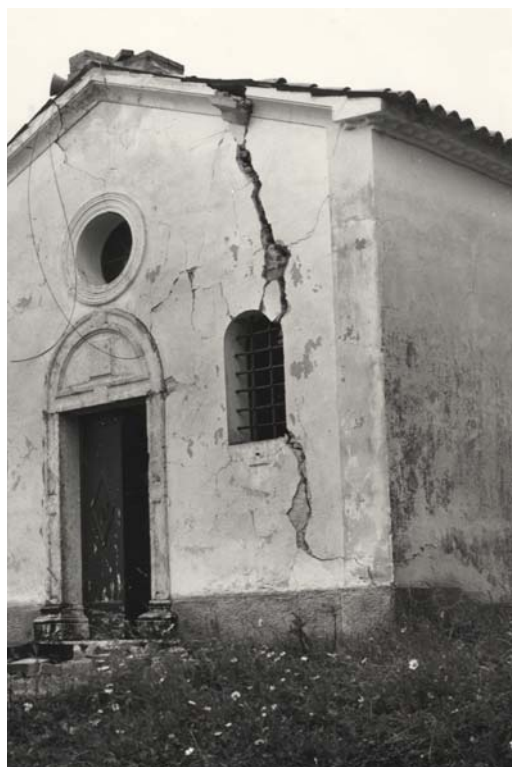
#### 66. Venzone (UD) - Chiesa di S. Chiara - 1976

La parete laterale non è ammorsata alla facciata e il suo comportamento è simile a quello di una mensola incastrata alla base.

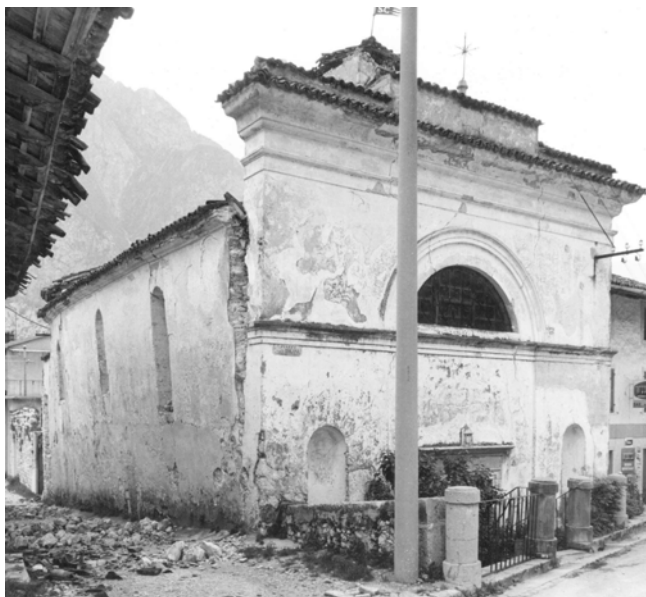
#### 67. Pinzano al Tagliamento (PN) - Chiesa di S. Giuseppe a Campeis - 1976

In questo caso la parete laterale è bene ammorsata alla facciata e durante il meccanismo di rotazione fuori piano trascina con sé una porzione cuneiforme della muratura della facciata.

La presenza dell'apertura costituisce una via preferenziale per il percorso della lesione da distacco.

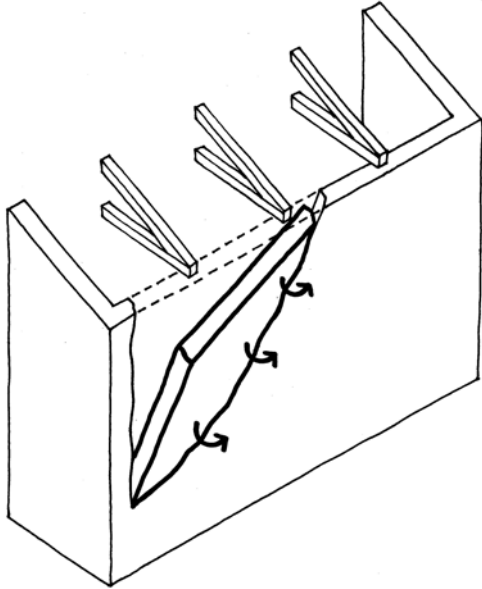
**M.2.2 Meccanismo di rotazione fuori piano della parete laterale libera in sommità e vincolata efficacemente su due lati con formazione di cerniera cilindrica obliqua**

Il meccanismo insorge in seguito alla perdita di un vincolo di estremità (generalmente quello verso la facciata) successivamente al crollo dell'angolata o per il distacco della facciata. Il cinematismo prevede la formazione di una cerniera cilindrica obliqua con spostamenti massimi sul bordo libero.

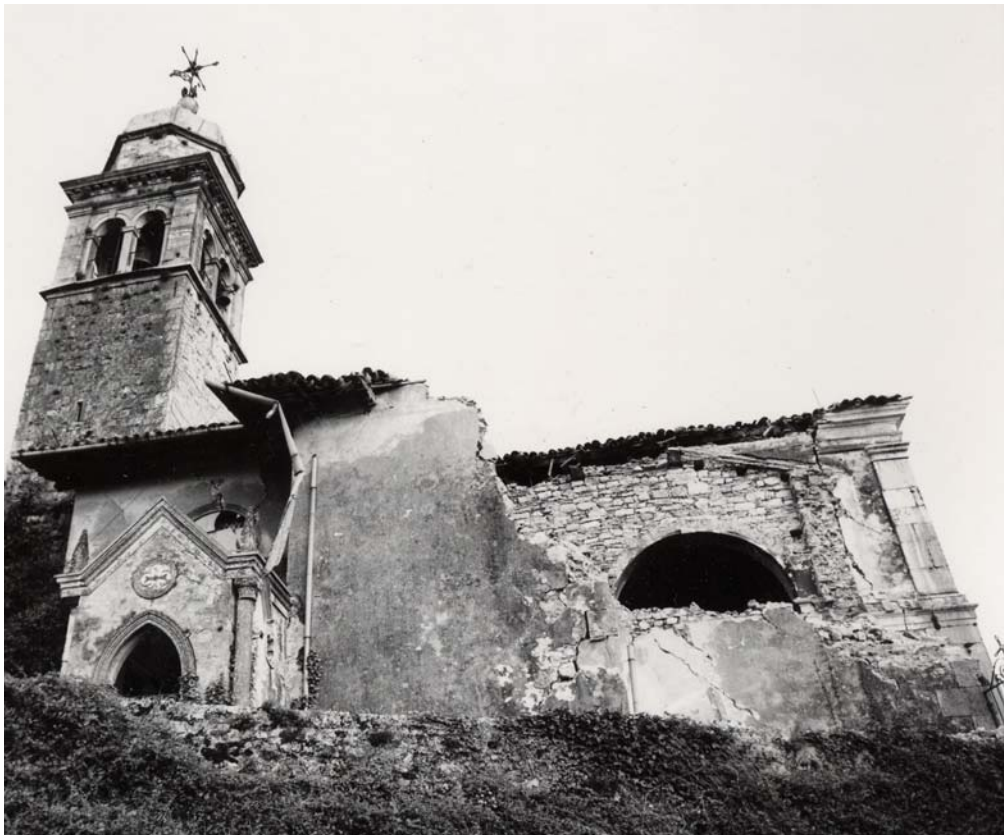
**68.** Colloredo di Monte Albano (UD) - Chiesa dei Santi Andrea e Mattia Apostoli - 1976

A seguito del crollo del fronte della navata laterale la parete laterale si è trovata vincolata solo alla base e al transetto e si è sviluppato un meccanismo che ha portato alla formazione di una cerniera cilindrica obliqua con rotazione verso l'esterno.

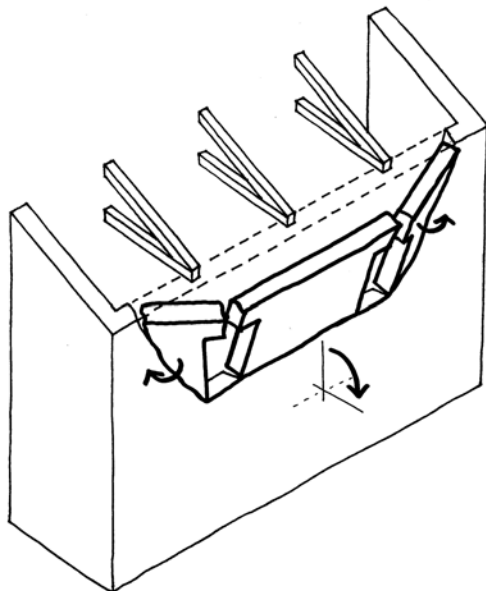
**M.2.3 Meccanismo di rotazione fuori piano della parete laterale libera in sommità e vincolata efficacemente su tre lati con formazione di una cerniera cilindrica orizzontale e due oblique**

La parete laterale ha un comportamento simile a una piastra vincolata su tre lati.

Il meccanismo prevede la formazione alle estremità laterali di cerniere cilindriche oblique convergenti ai bordi e la formazione di una cerniera cilindrica orizzontale nella parte centrale.

L'insorgenza del meccanismo è fortemente condizionata dalla presenza di forature che comportano una maggiore deformabilità della parete.

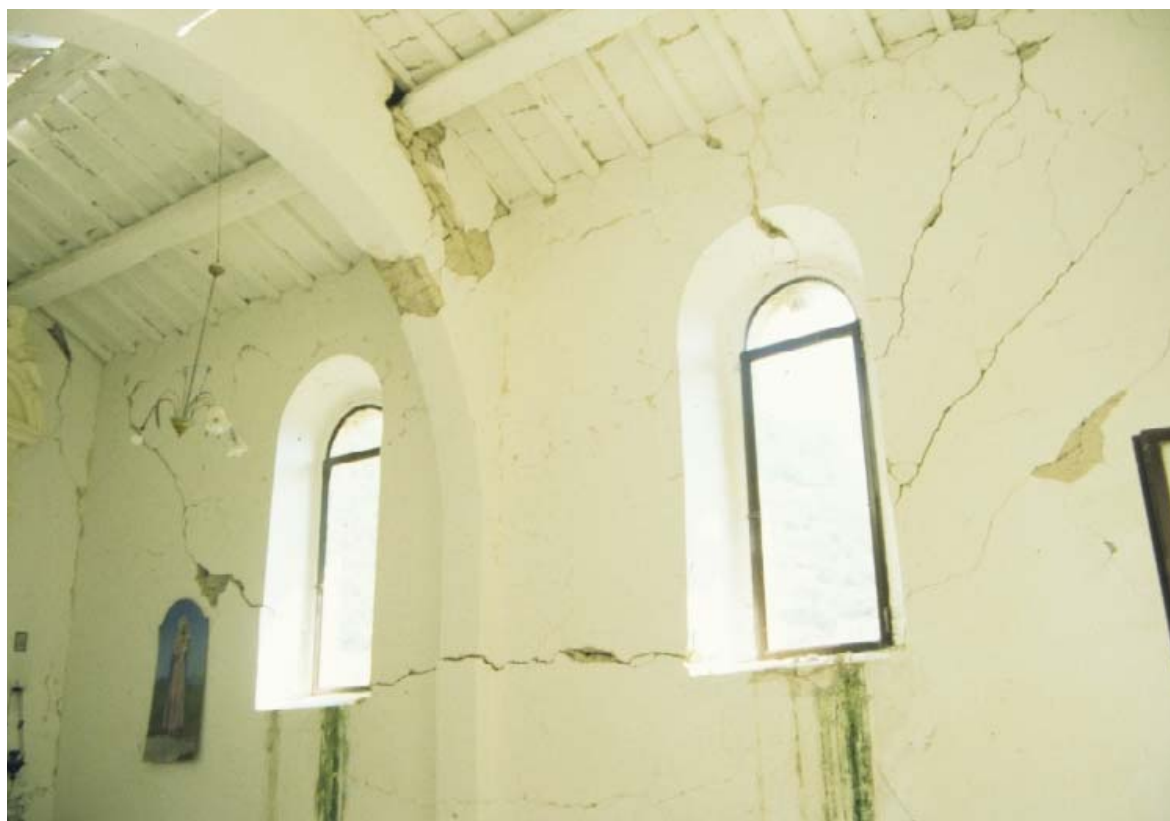
**69.** Valtopina (PG) - Chiesa di S.Maria della Presentazione a Poggio - 1997

È evidente l'effetto della spinta dell'arco non incatenato: il piedritto, insieme alla parte muraria tra le due finestre si inflette verso l'esterno nella sezione di minore resistenza.

Nella parete, vincolata su tre lati, sono visibili le lesioni diagonali e orizzontale a metà del pannello caratteristiche del meccanismo, in questo caso influenzato dalla presenza delle aperture.

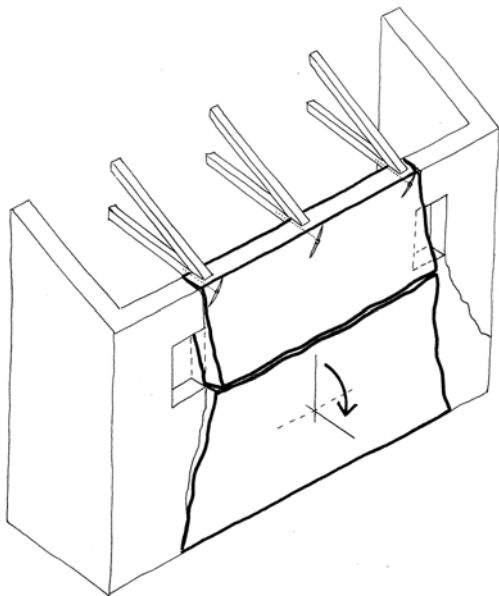
#### M.2.4 Meccanismo di rotazione fuori piano della parete laterale vincolata efficacemente su quattro lati con formazione di una o due cerniere cilindriche orizzontali

La parete laterale ha un comportamento simile a una piastra vincolata su quattro lati. Il vincolo di sommità può essere esercitato da tiranti o cordoli che garantiscono un efficace collegamento tra orditura principale del tetto e parete laterale.

Le lesioni tipiche sono orizzontali in corrispondenza delle cerniere cilindriche e pressoché verticali alle estremità delle parti in rotazione.

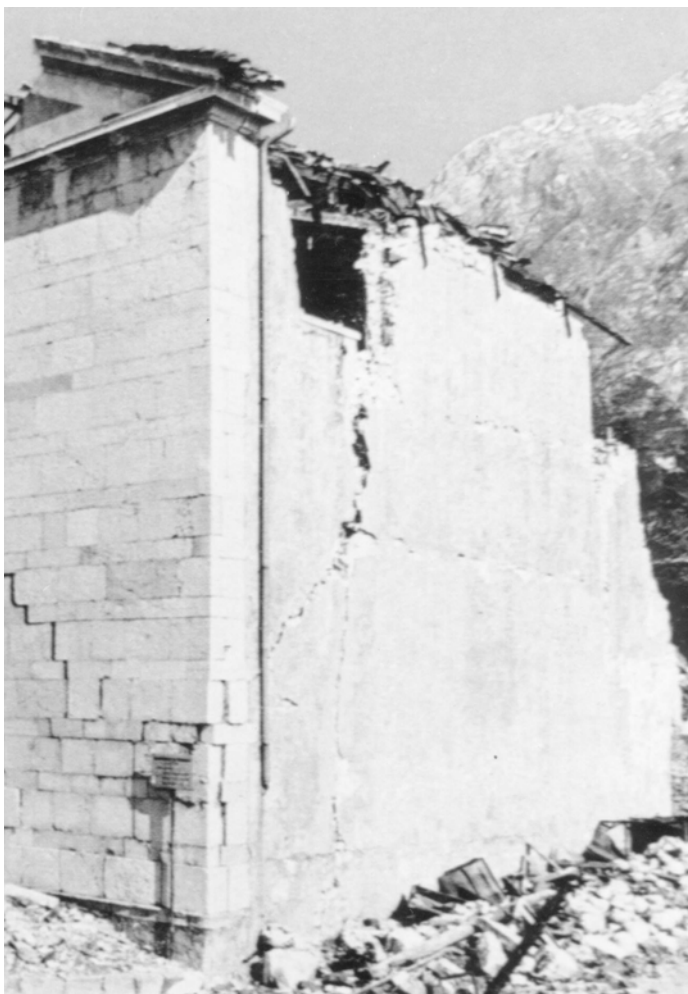
Il meccanismo di spostamento fuori piano si innesca con la formazione di due cerniere orizzontali intermedie: quella più in basso comporta una rotazione verso l'esterno mentre quella più in alto comporta una rotazione verso l'interno.

Si può inoltre osservare l'innescò del meccanismo di rotazione fuori piano sia della facciata (con lesioni inclinate nella fascia di sovrapposizione tra le pareti) sia dell'arco trionfale (degenerato nel collasso dell'intera zona absidale).

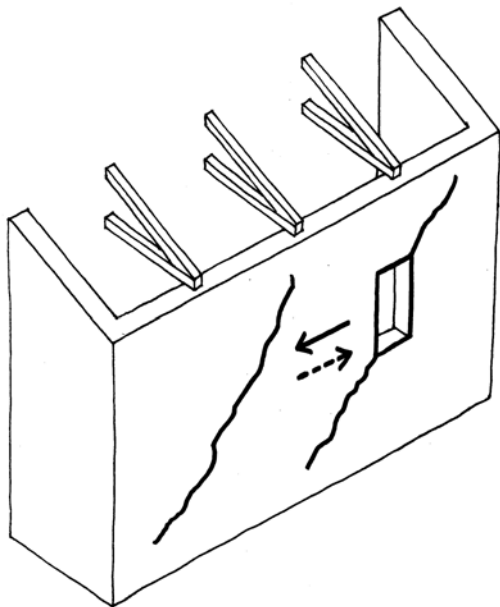
#### M.2.5 Meccanismo di rottura a taglio della parete laterale

Il meccanismo comporta la rottura a taglio per azioni nel piano della muratura con la comparsa di lesioni ad andamento obliquo o incrociato. Si può manifestare anche con scorrimenti lungo superfici di discontinuità, interfacce di accrescimento della fabbrica o superfici a minore resistenza allo scorrimento orizzontale dovuta alla scarsa qualità del legante della muratura.

Eventuali forature presenti costituiscono una via preferenziale per il percorso delle lesioni.

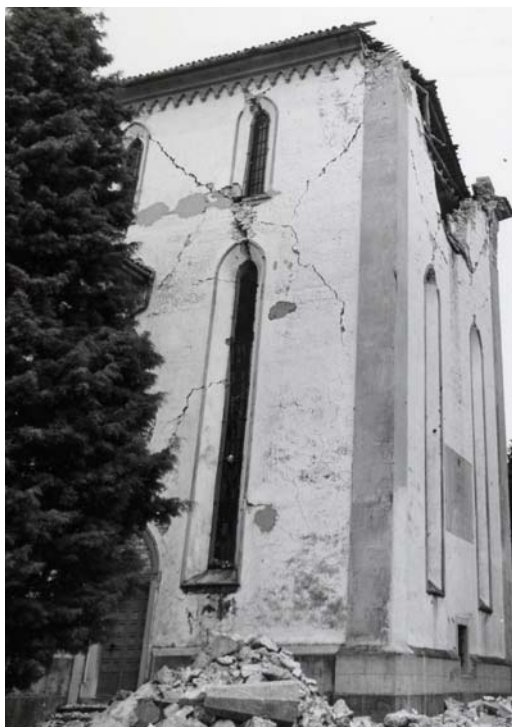
**71.** Serravalle di Chienti (MC) - Chiesa di Madonna del Piano - 1997

Nella porzione di parete laterale destra compresa tra la facciata e l'arco trasversale si è attivato un meccanismo di rottura a taglio per effetto delle azioni sismiche nel piano della parete. Si possono osservare le caratteristiche lesioni inclinate.

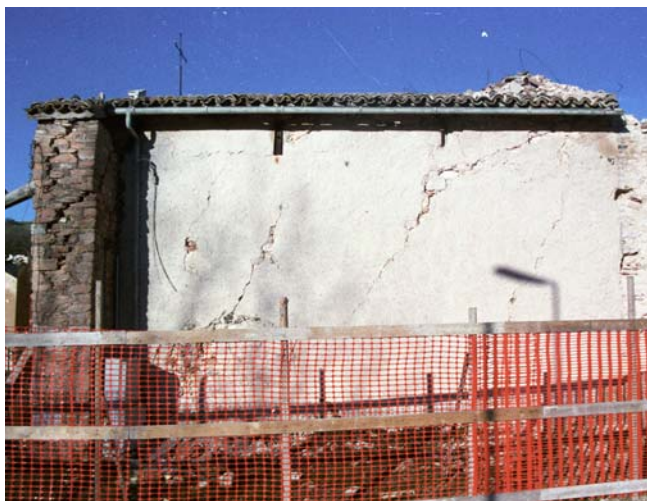
**72.** Buja (UD) - Chiesa di S. Stefano - 1976

In questo caso la presenza dei fori (che riduce la sezione resistente) nella parete laterale ha favorito il meccanismo di rottura a taglio: si può infatti osservare come le lesioni oblique e incrociate nelle due direzioni si concentrino fra le aperture.
