## **EVENTO SISMICO DEL 01.04.2000**

# **D.4.6**

## **ISTRUZIONI TECNICHE**

**PER L'INTERPRETAZIONE ED IL RILIEVO PER  
MACROELEMENTI DEL DANNO E DELLA  
VULNERABILITÀ SISMICA DELLE CHIESE**

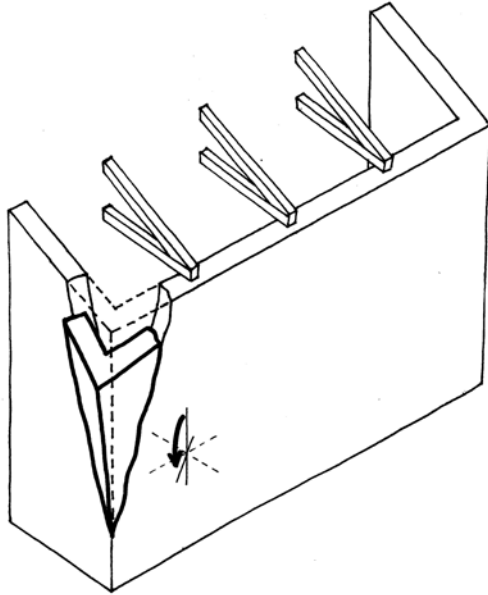
### M.2.6 Meccanismo di espulsione dell'angolata della parete laterale

È lo stesso meccanismo descritto per la facciata e che si può verificare anche all'intersezione con l'arco trionfale.

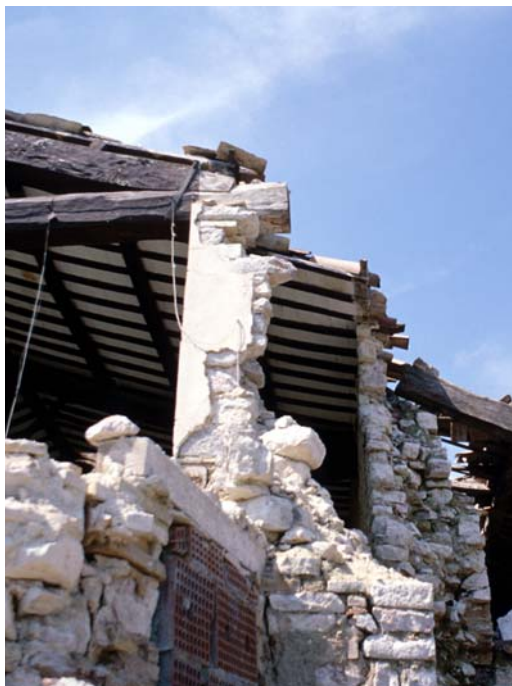
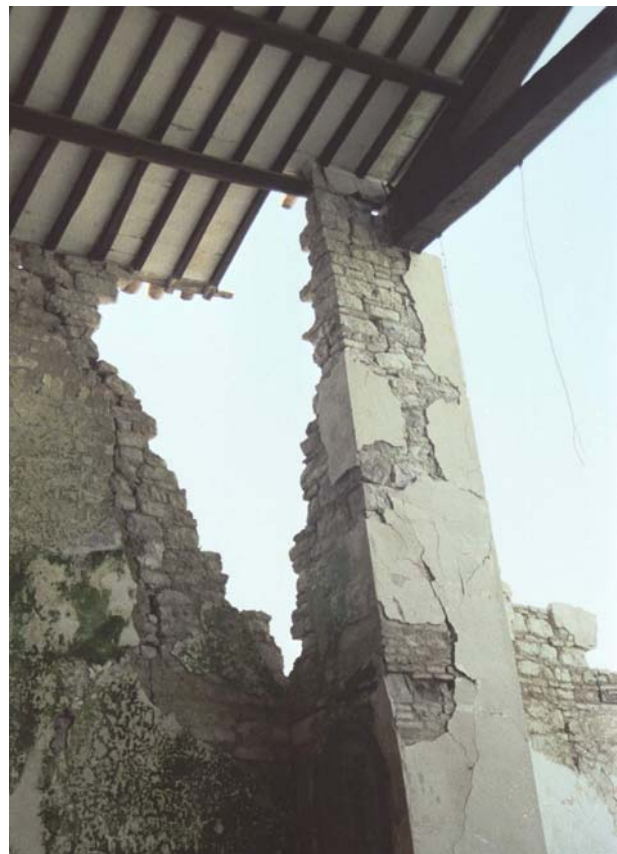
Il meccanismo di espulsione dell'angolata è completamente attivato nell'angolata adiacente alla zona absidale crollata.

La spalla, nonostante la snellezza, non crolla completamente grazie alla qualità muraria dell'angolata in pietra che sostiene la capriata.

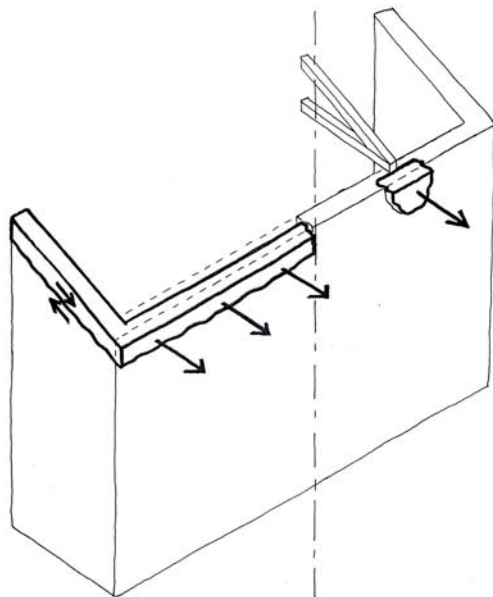
### M.2.7 Meccanismo di scorrimento tra copertura e parete laterale

Il meccanismo consiste in uno scorrimento localizzato in corrispondenza dell'interfaccia tra la copertura e la muratura della parete laterale.

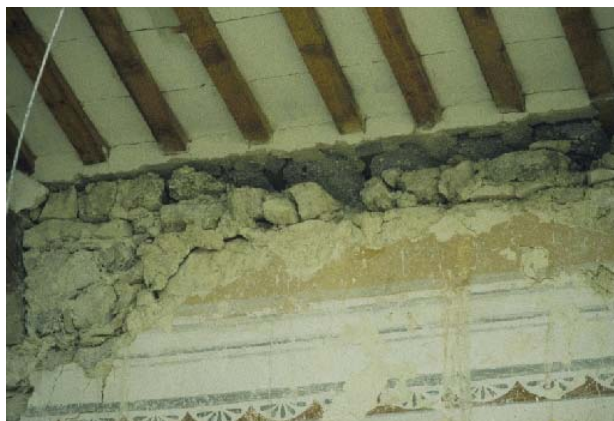
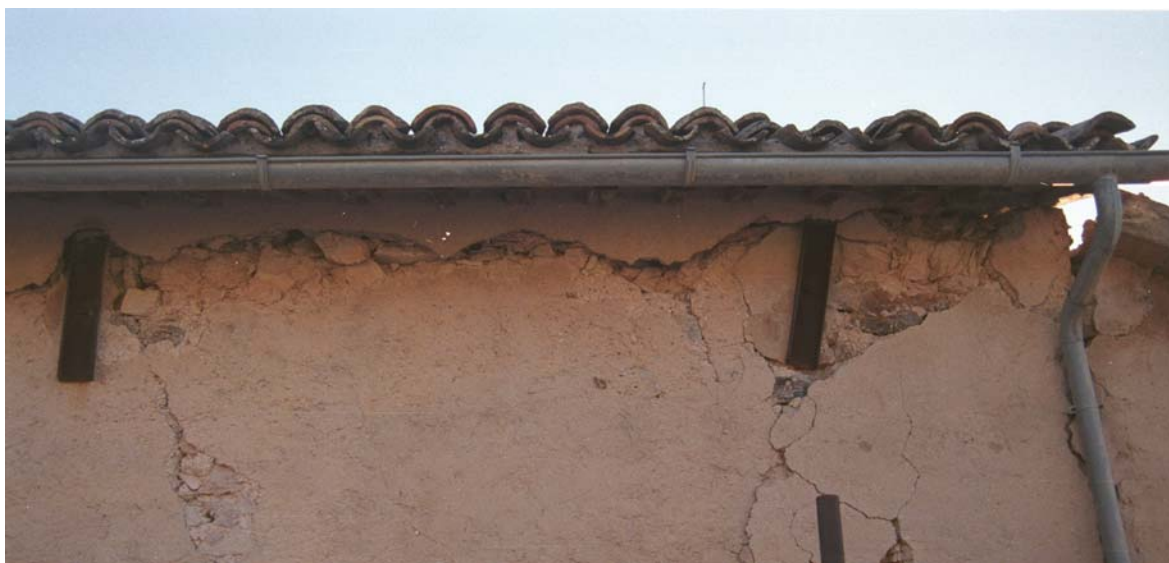
La copertura della chiesa è irrigidita da una cappa in calcestruzzo e da una cordatura di coronamento di spessore esiguo.

In fase sismica fra la copertura e la parete si verificano degli scorrimenti a causa della mancanza di connessioni adeguate; gli spostamenti relativi sono comunque contenuti grazie all'azione svolta dai capochiave esterni delle capriate.

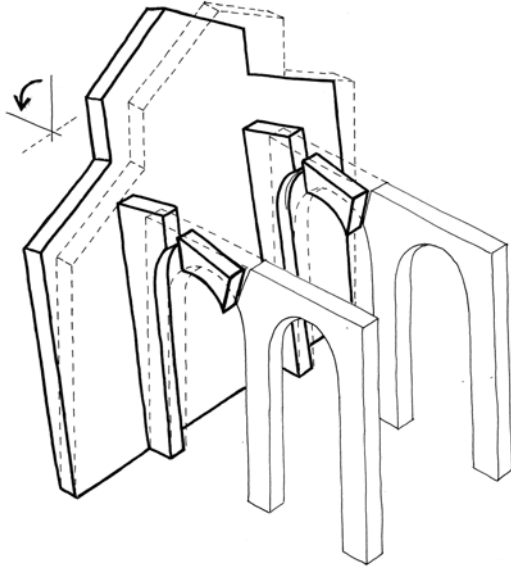
**M.3.1 Meccanismo di spostamento verso l'esterno della parte terminale della parete di navata**

È un meccanismo proprio delle chiese a tre navate con la presenza di un colonnato che separa l'aula dalle navate laterali e si verifica per la rotazione verso l'esterno del piedritto dell'arcata in prossimità della facciata.

L'insorgenza del meccanismo può comportare la lesione in chiave all'arco oppure la deformazione della ghiera.

Il fenomeno si verifica sia nella parte terminale verso la facciata sia in quella verso la zona absidale in presenza del transetto ed è determinato dalle spinte non contrastate degli archi estremi della parete di navata.

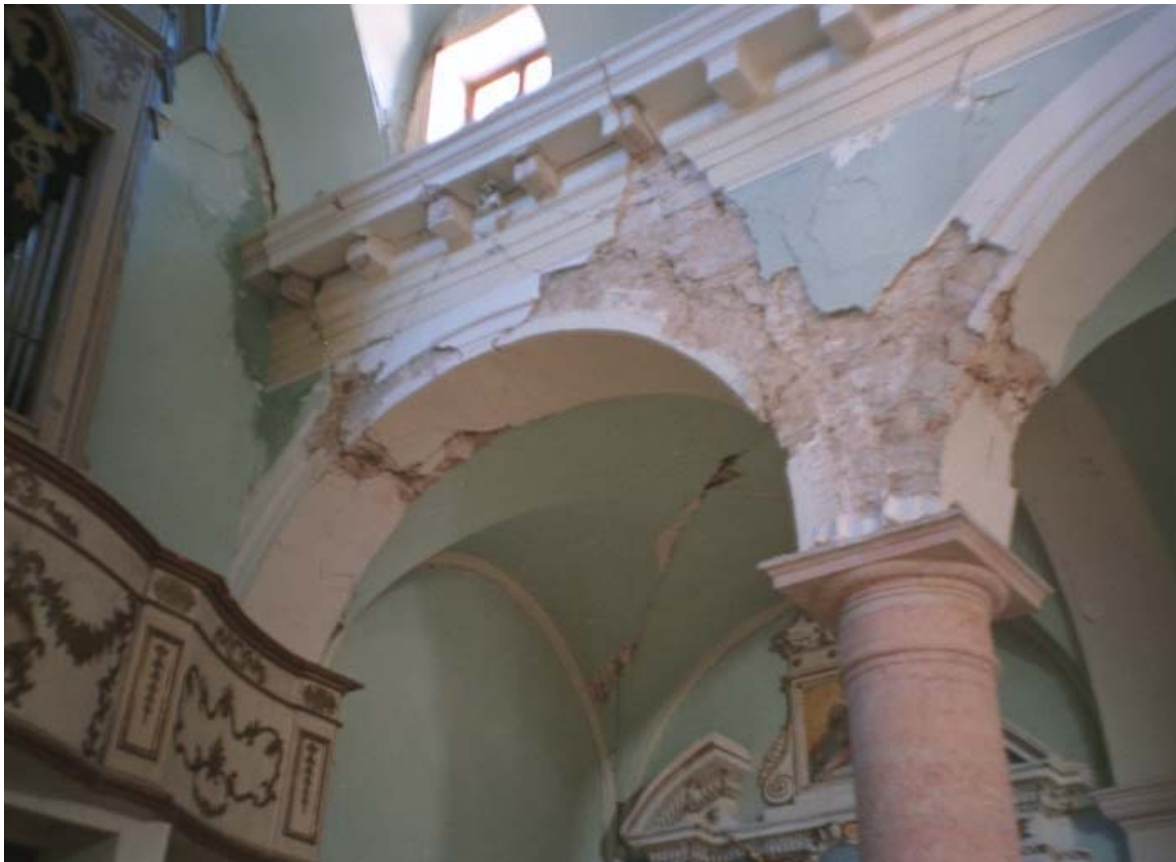
*77. Sellano (PG) - Chiesa di S. Maria Assunta - 1997*

La spinta non contrastata dell'arco terminale del colonnato ha determinato il distacco della facciata, la discretizzazione del blocco murario tra quest'ultima e la prima colonna della navata e la formazione di una cerniera nella ghiera dell'arco.

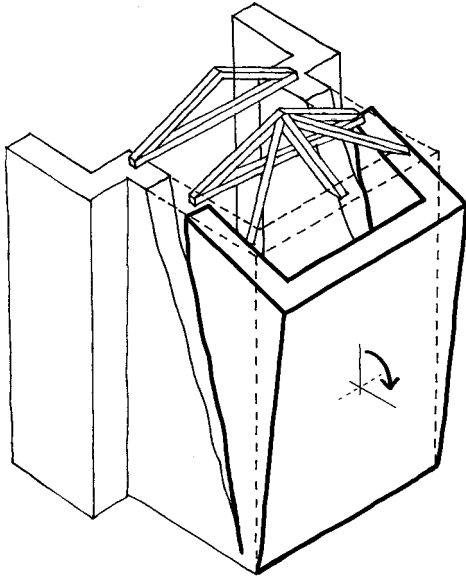
M.4.1 Meccanismo di rototraslazione della parete di estremità dell'abside

Il meccanismo si sviluppa in modo analogo a quello del ribaltamento di facciata: la parete si comporta come una mensola incastrata alla base; per effetto del meccanismo si formano delle lesioni in corrispondenza delle fasce di sovrapposizione laterali con andamento inclinato e/o verticale nel caso di discontinuità tra le parti.

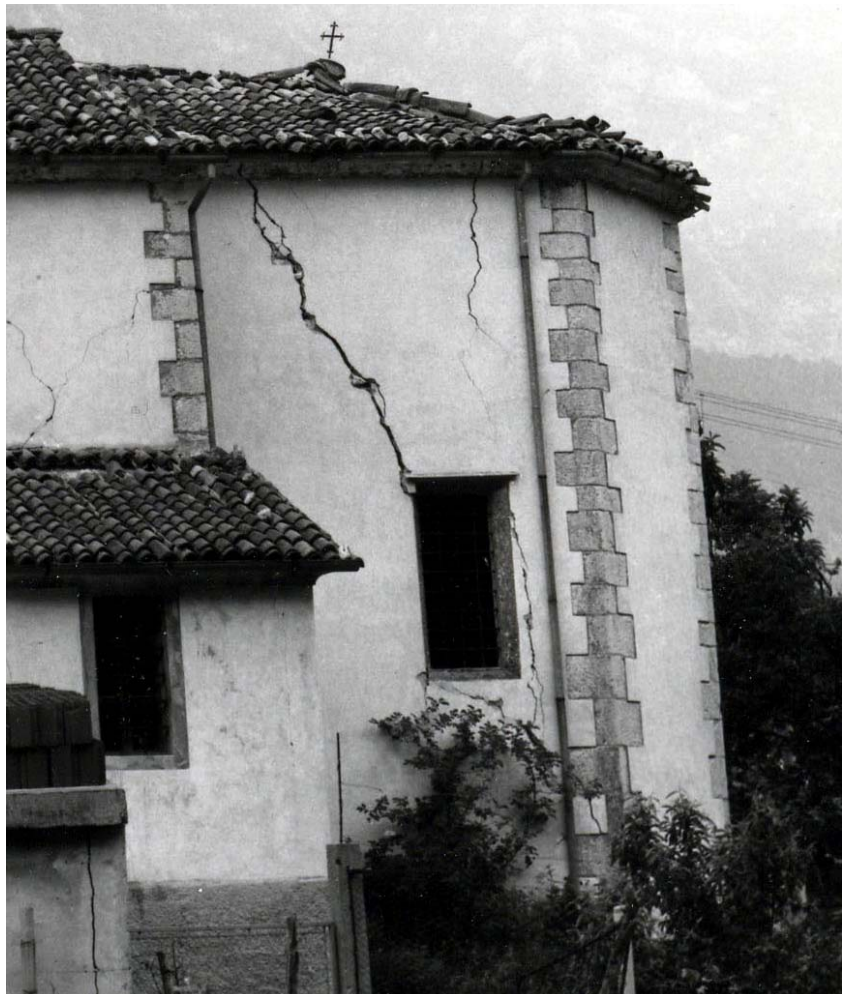
L'ammorsamento tra i pannelli murari dell'abside è efficace e di conseguenza la rotazione dei pannelli di estremità avviene con il trascinarsi di una porzione cuneiforme dei pannelli laterali.

L'andamento della lesione è fortemente influenzato dalla presenza dell'apertura.

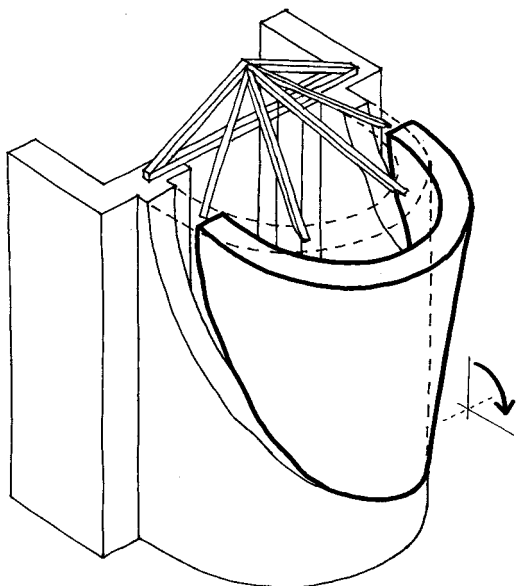
**M.4.2 Meccanismo di rototraslazione o traslazione della parte superiore dell'abside con distacco lungo un piano inclinato**

Il meccanismo si sviluppa con il distacco della parte alta dell'abside (generalmente circolare) e la formazione di lesioni inclinate a chiudere verso il basso.

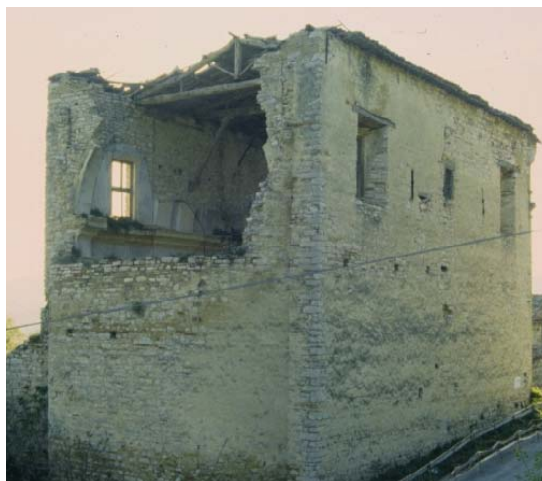
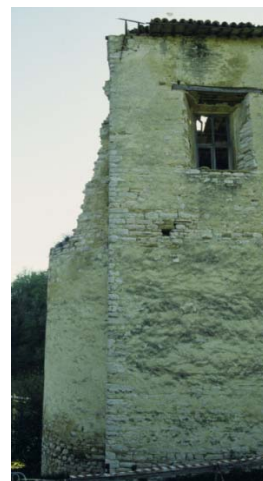
Il catino absidale si è distaccato in sommità ed è parzialmente crollato.

Nella parte alta si può osservare una superficie di distacco verticale, indice di una scarsa ammorsatura tra le parti; nella porzione sottostante invece la curva di distacco assume un andamento lungo un piano inclinato caratteristico di questo meccanismo.

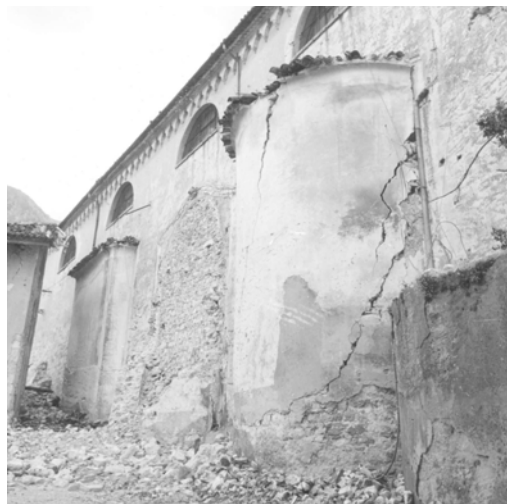
**81.** *Gemona del Friuli (UD) - Chiesa della Madonna delle Grazie - 1976*

Le cappelle laterali, che sono assimilabili al catino absidale per forma e dimensione, presentano un comportamento analogo durante l'evento sismico.

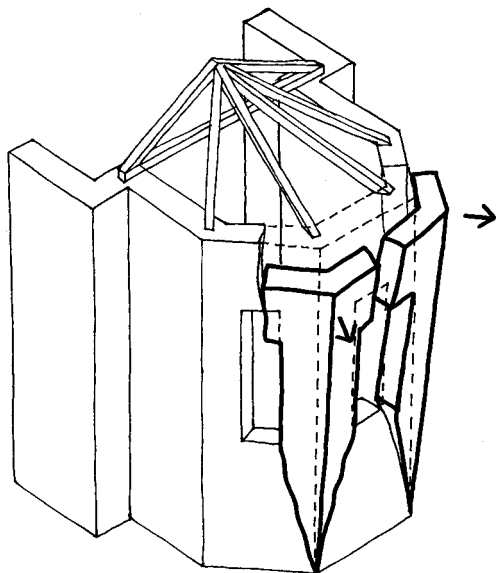
#### M.4.3 Meccanismo di rotazione o rototraslazione fuori piano delle angolate o di fasce verticali dell'abside

Il meccanismo si osserva prevalentemente nelle absidi circolari o poligonali.

Le lesioni caratteristiche hanno andamento verticale, ma la presenza di aperture può favorire il congiungimento delle lesioni in corrispondenza degli spigoli fra i pannelli murari.

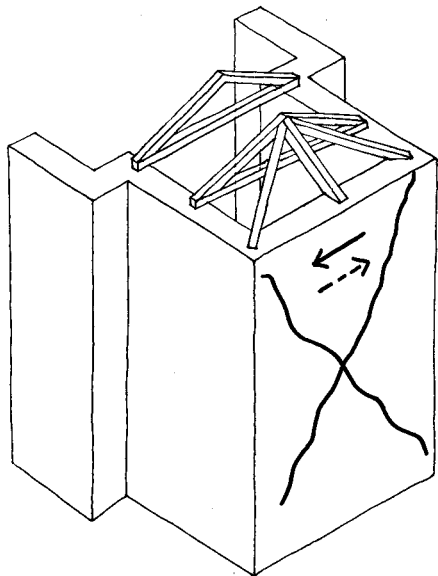
#### M.4.4.a Meccanismo di rottura a taglio dell'abside

Il meccanismo è prevalente nelle absidi rettangolari e può interessare anche il presbitero. In alcuni casi (in particolare in presenza di absidi poligonali) si possono osservare lesioni inclinate che suggeriscono la comparsa di azioni torsionali nel macroelemento.

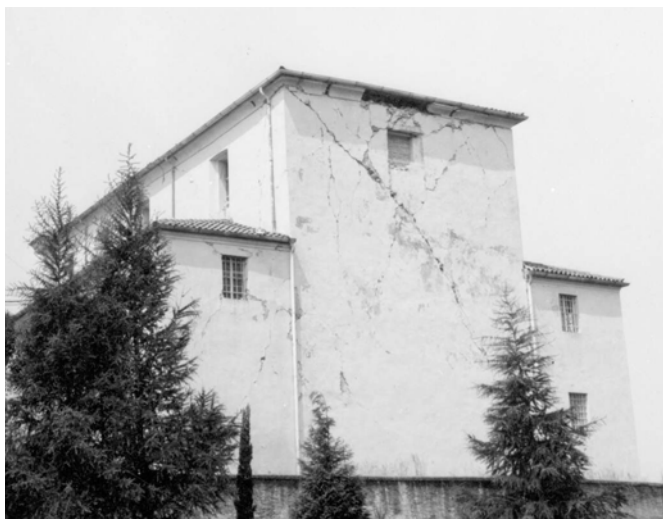
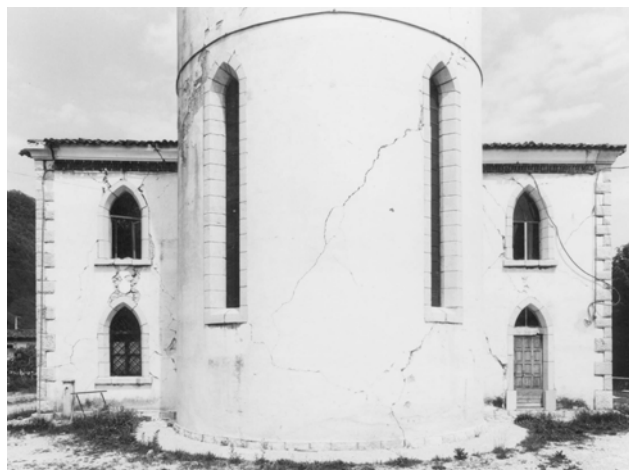
#### 84. Cornino (UD) - Chiesa di S. Giuliana - 1976

Le lesioni incrociate evidenziano il meccanismo di rottura a taglio subito dalla parete dell'abside. Tale meccanismo ha interessato anche la parete di estremità di una delle navate laterali.

Anche in questo caso le murature dell'abside circolare hanno manifestato un comportamento a taglio con la formazione di lesioni inclinate. Si può osservare come la presenza dei fori influenzi il percorso delle lesioni.

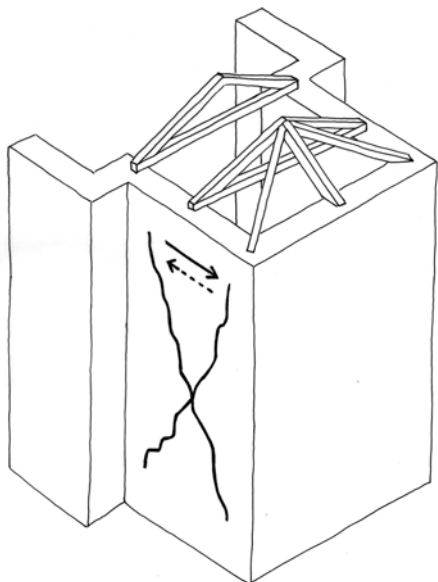
#### M.4.4.b Meccanismo di rottura a taglio dell'abside

Il meccanismo è analogo al meccanismo M.4.4.a, ma anziché interessare la parete di estremità dell'abside, si manifesta nelle pareti laterali e può coinvolgere anche il presbiterio.

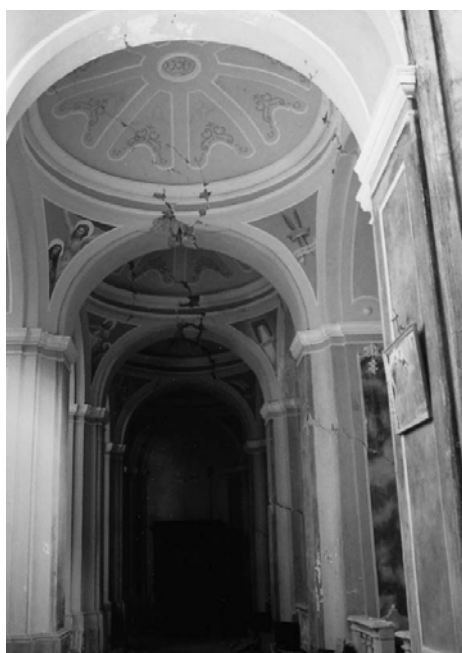
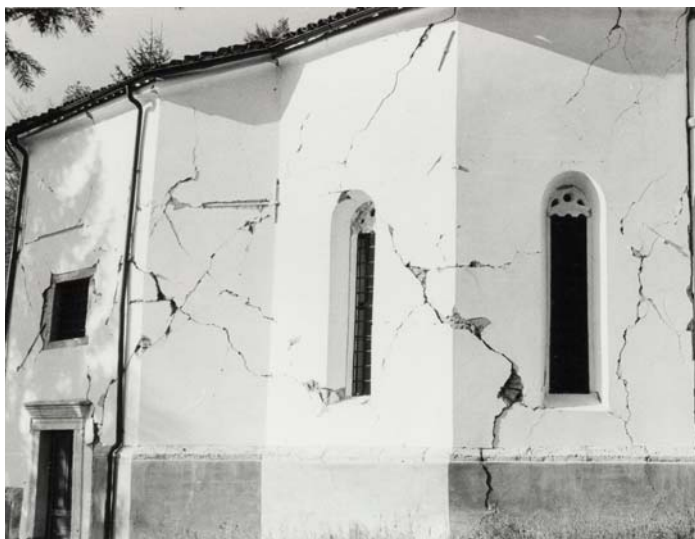
#### 86. Rivello (PZ) - Chiesa di S.Maria del Poggio - 1998

Si possono osservare le lesioni incrociate da taglio sulle pareti laterali dell'abside.

La presenza delle aperture determina la formazione delle lesioni lungo una linea preferenziale che termina sugli spigoli dei fori stessi.

Anche le cappelle interne presentano una rottura a taglio simile a quella dell'abside e delle cappelle esterne.

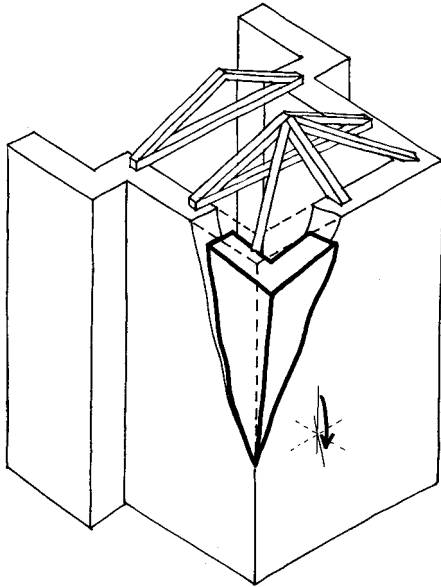
M.4.5 Meccanismo di espulsione dell'angolata dell'abside

Il meccanismo si manifesta con le stesse modalità descritte per la facciata e la parete laterale anche se per le absidi la tipologia di copertura con le travi diagonali spingenti è più frequente che per altri macroelementi.

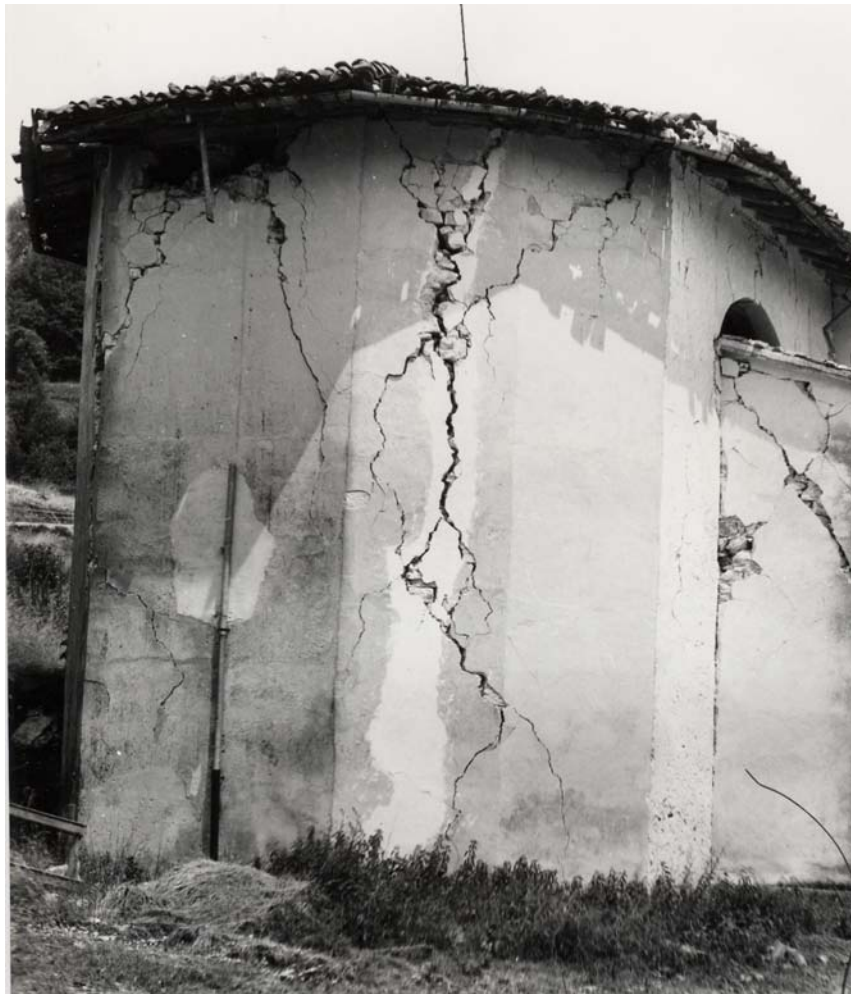
La copertura spingente, costituita da travi diagonali, ha contribuito all'innesco del meccanismo di espulsione dell'angolata.

Sono evidenti le lesioni inclinate convergenti negli spigoli dell'abside poligonale.

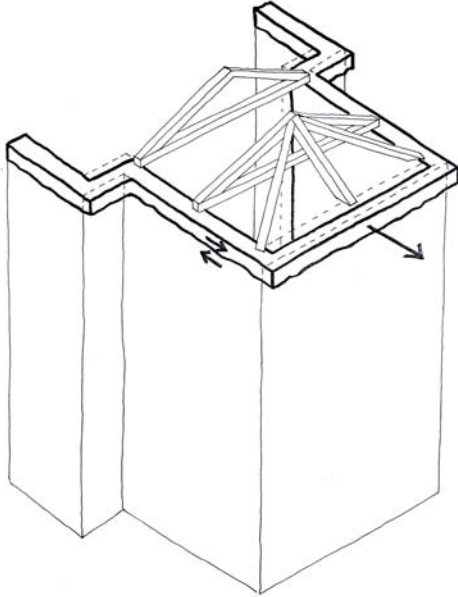
#### M.4.6 Meccanismo di scorrimento tra copertura e abside

Il meccanismo si manifesta con le stesse modalità descritte per la parete laterale.

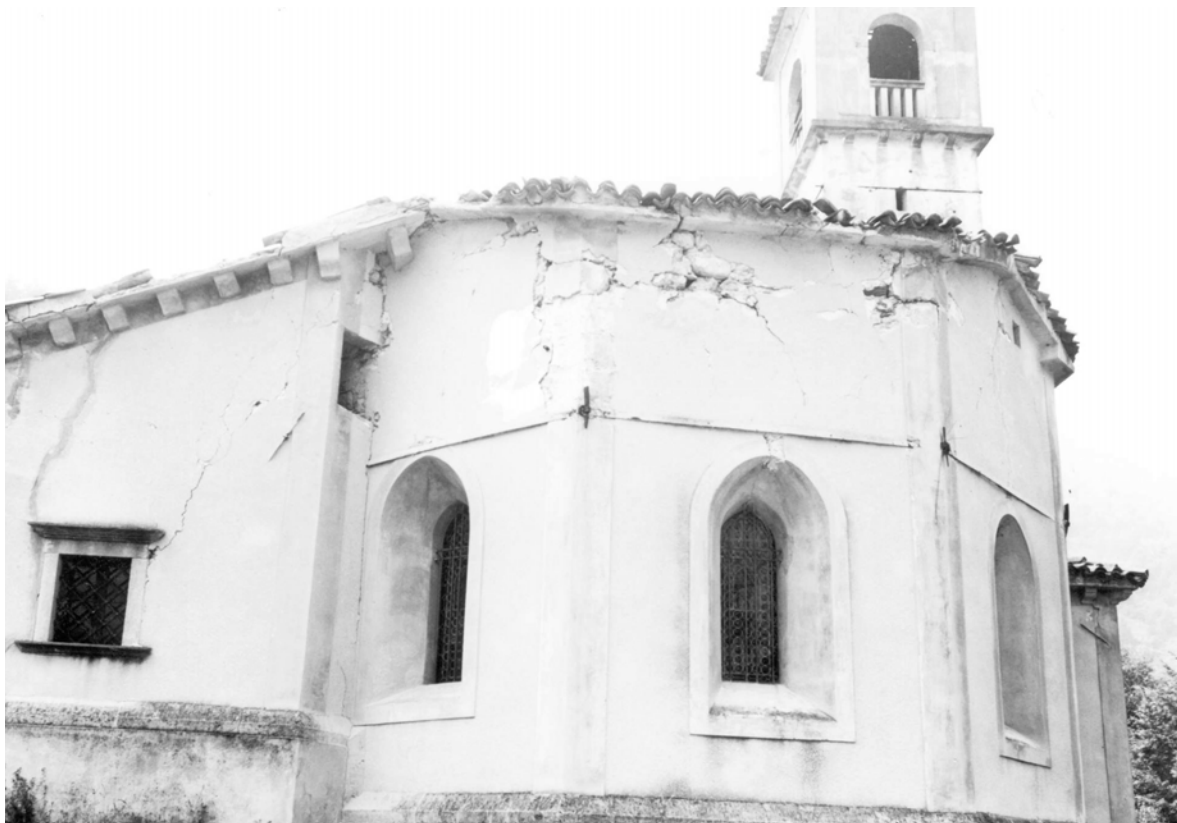
**88.** *Zuglio (UD) - Chiesa di S. Leonardo - 1976*

La presenza della copertura spingente e lo scarso ingranamento delle pietre costituenti la muratura dell'abside hanno determinato lo scorrimento tra la copertura e la parete dell'abside e l'espulsione dell'intonaco oltre che della malta dei giunti esterni.

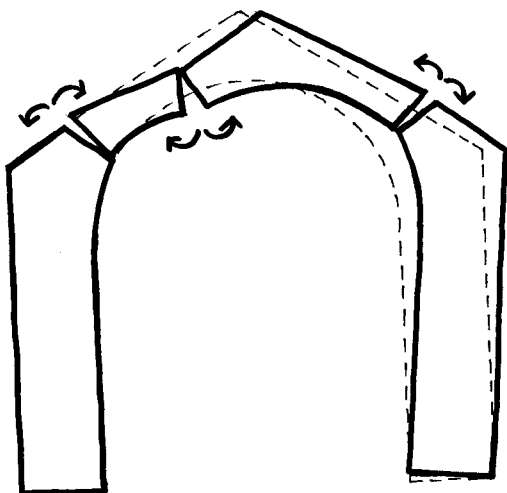
### M.5.1 Meccanismo di rotazione monolaterale nel piano di una spalla dell'arco trasversale

La rototraslazione verso l'esterno di uno dei due piedritti comporta la modifica della geometria dell'arco con la formazione di cerniere in cui si concentrano le rotazioni.

Le modalità con cui si manifestano le rotazioni dipendono sia dall'altezza della parte muraria alta sia dal materiale costituente la ghiera che influisce sulla capacità dell'arco di subire delle deformazioni continue (come nel caso degli archi in mattoni) o di avere un'articolazione in blocchi rigidi.

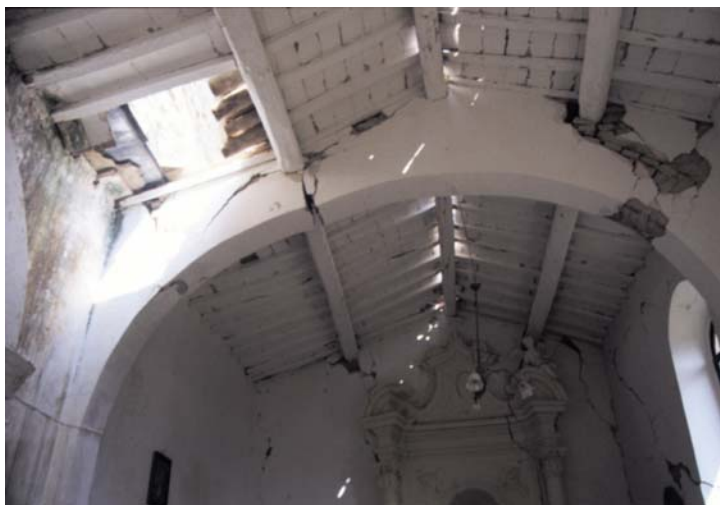
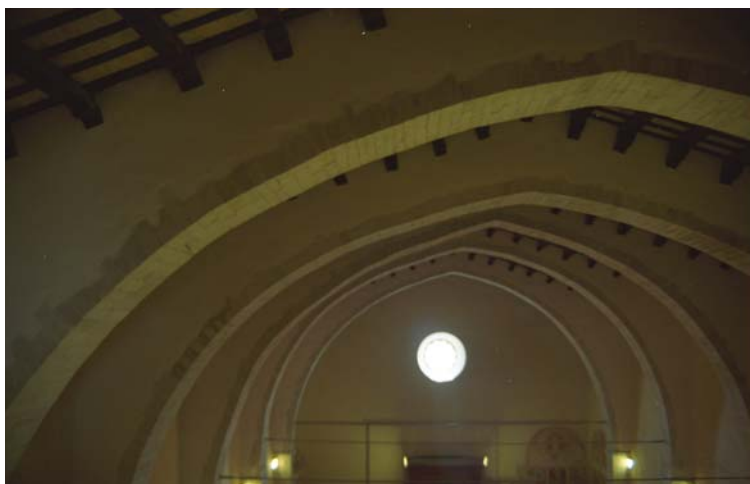
#### 90. Cingoli (MC) - Chiesa di S. Esuperanzio - 1997

Sul lato destro si è verificata la rotazione della spalla, mentre il lato sinistro non ha subito rotazioni in quanto parte di un complesso edilizio adiacente.

Lo spessore esiguo dell'arco consente di distinguere i punti di cerniera.

La rotazione fuori piano della parete laterale a destra nella foto ha attivato il meccanismo di rotazione monolaterale della spalla.

Si tratta di effetti di sismi precedenti a quello del 1997: infatti non sono visibili lesioni, ma l'attivazione del meccanismo è evidenziata dalla consistente deformazione dell'arco che si abbassa in corrispondenza della sezione tesa all'intradosso.

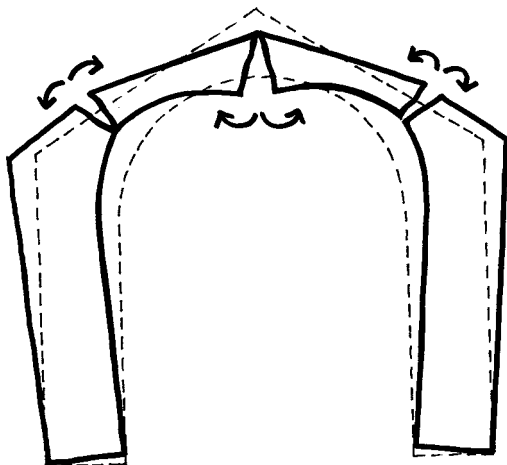
**M.5.2 Meccanismo di rotazione bilaterale simmetrica nel piano delle spalle dell'arco trasversale**

Il meccanismo si può verificare quando l'arco e i piedritti hanno una sezione resistente confrontabile.

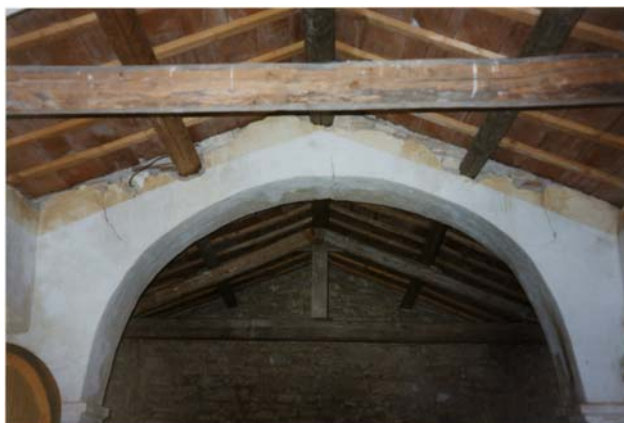
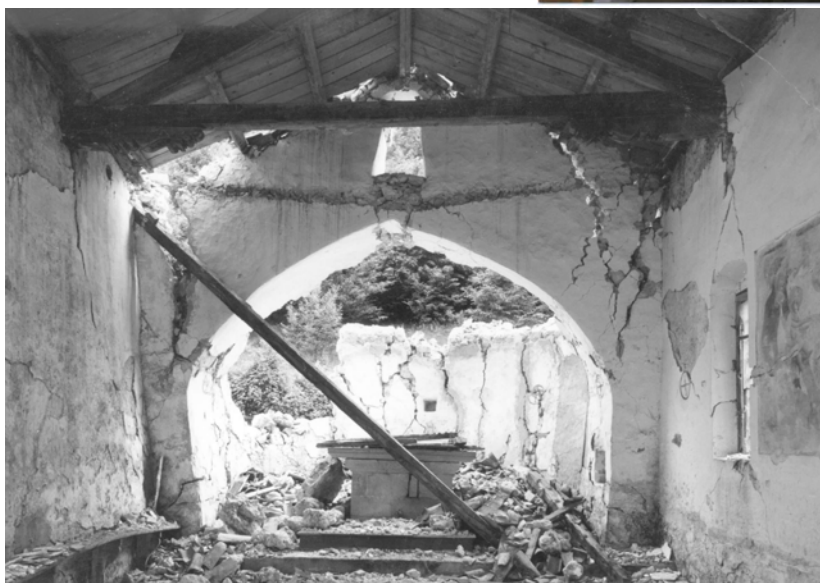
**92. Venzona (UD) - Chiesa di S. Caterina - 1976**

La rotazione fuori piano di entrambe le pareti laterali ha determinato l'abbassamento in chiave dell'arco con la conseguente formazione di tre cerniere, due alle reni e una in chiave. Il meccanismo è favorito dalla snellezza delle spalle.

Le spalle laterali dell'arco subiscono rotazioni simmetriche alla base per effetto della spinta dell'arco.

Il meccanismo si sviluppa anche se l'arco è tozzo rispetto ai piedritti perché la sezione in chiave è indebolita dalla presenza del foro; in sua assenza infatti l'arco tenderebbe a sviluppare un comportamento monolitico lesionandosi unicamente in prossimità dei piedritti.

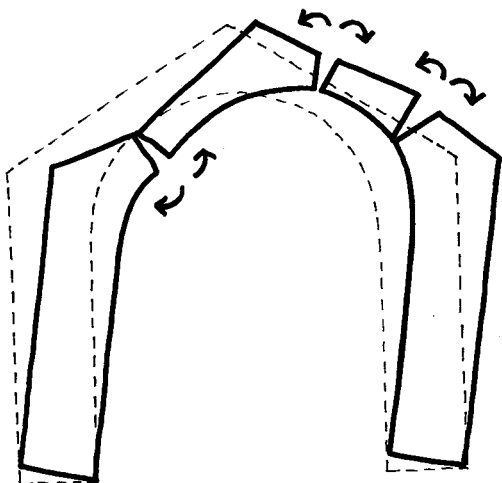
M.5.3 Meccanismo di rotazione concorde nel piano delle spalle dell'arco trasversale

Il meccanismo si può verificare in situazioni nelle quali i piedritti sono snelli e le pareti laterali offrono scarsa resistenza.

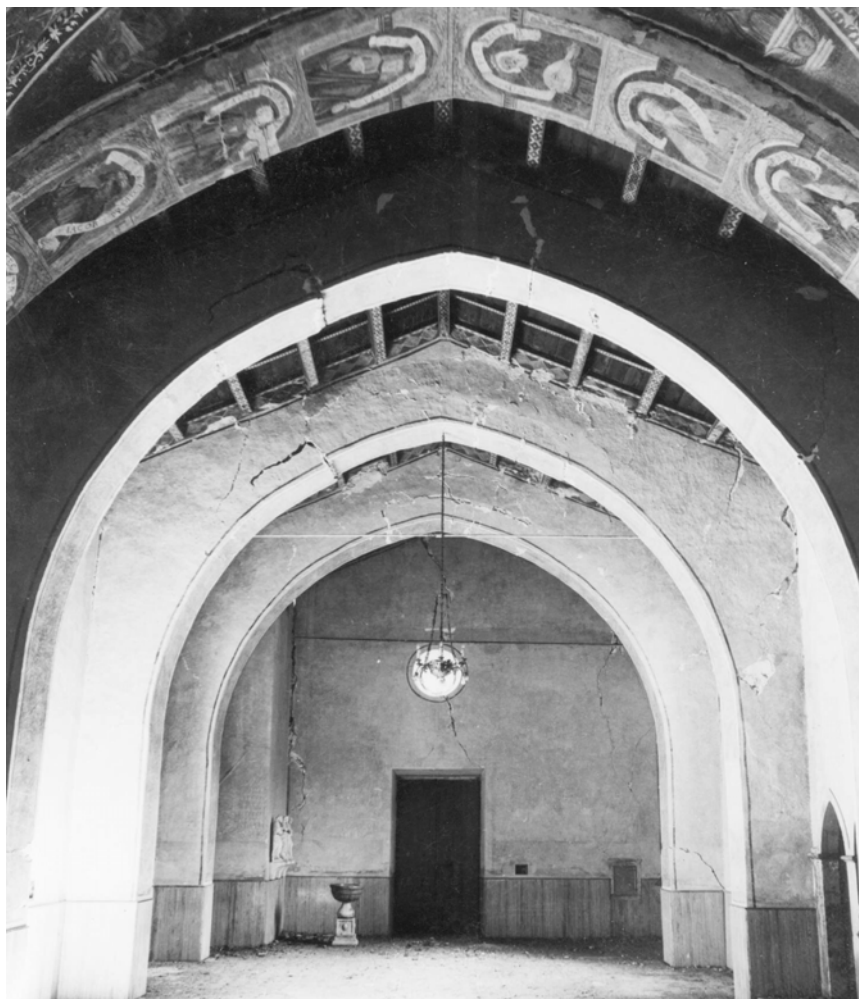
93. Tramonti di Sotto (PN) - Chiesa di S.Maria Assunta - 1976

L'azione sismica ha provocato la rotazione concorde di tutti i piedritti degli archi trasversali dell'aula. Il fenomeno è particolarmente evidente nell'arco centrale della foto, nel quale si riconoscono le caratteristiche lesioni.

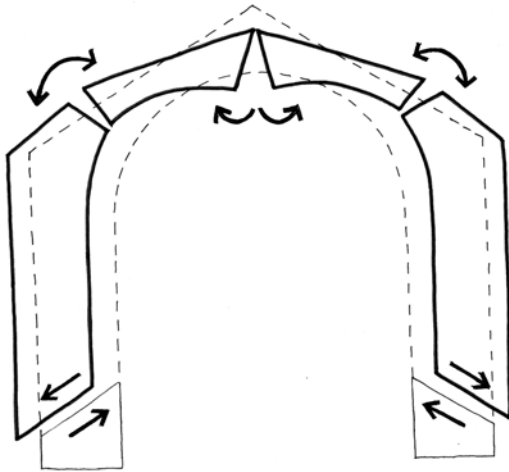
**M.5.4 Meccanismo di rottura a taglio bilaterale simmetrico nelle spalle dell'arco trasversale**

Il meccanismo è attivato dalla rottura a taglio in entrambi i piedritti che si allontanano provocando la deformazione dell'arco (che si abbassa in chiave) e l'attivazione di un meccanismo con la formazione di tre cerniere nell'arco stesso.

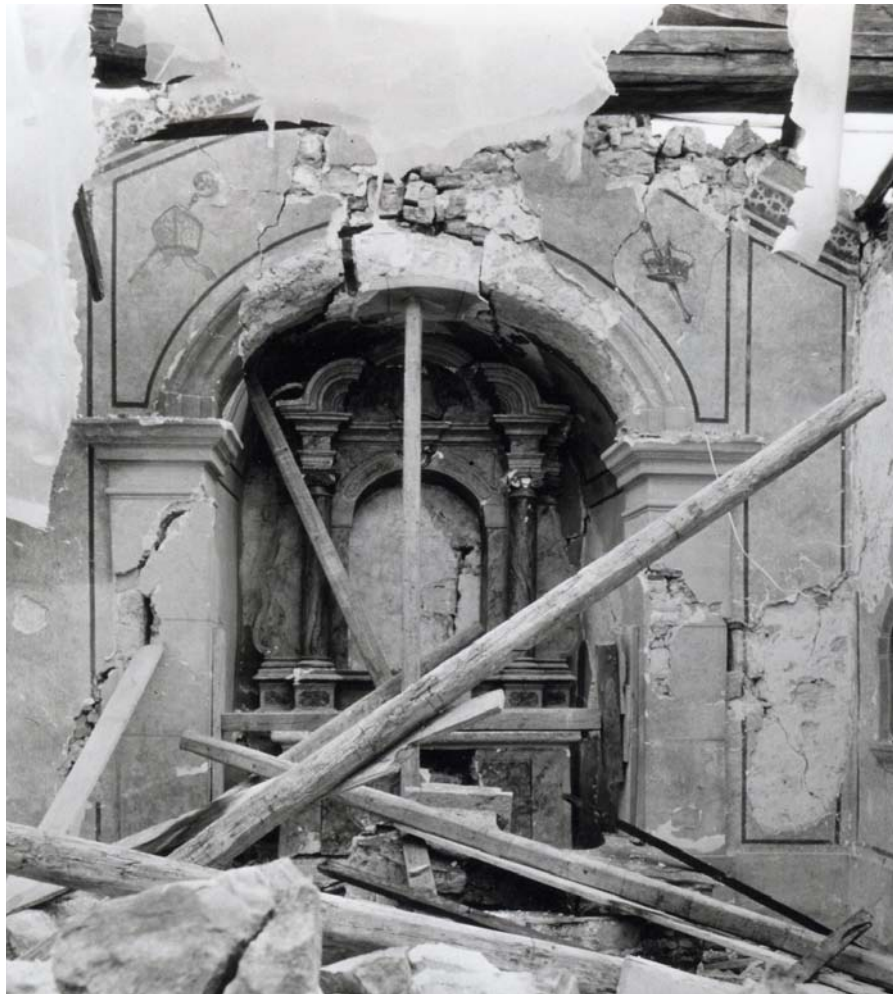
**94.** *Artegna (UD) - Chiesa di S. Stefano - 1976*

L'allontanamento delle imposte causato dalla rottura a taglio delle spalle ha determinato l'abbassamento della chiave e il lesionamento dell'arco in chiave e alle reni.

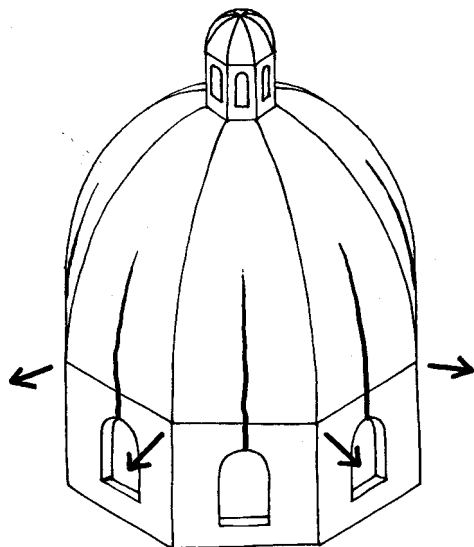
M.6.1 Meccanismo di separazione fra i meridiani della cupola

Il meccanismo è tipico della cupola anche in condizioni statiche e si attiva a causa dallo stato tensionale caratterizzato da tensioni di trazione lungo i paralleli.

Nelle cupole emisferiche le lesioni, che seguono l'andamento dei meridiani, si generano alla base nelle sezioni meno vincolate; nelle cupole a base poligonale le lesioni si formano invece nelle sezioni di minore resistenza, ossia in asse alle unghie.

Il meccanismo può anche manifestarsi nel caso di allontanamento degli appoggi.

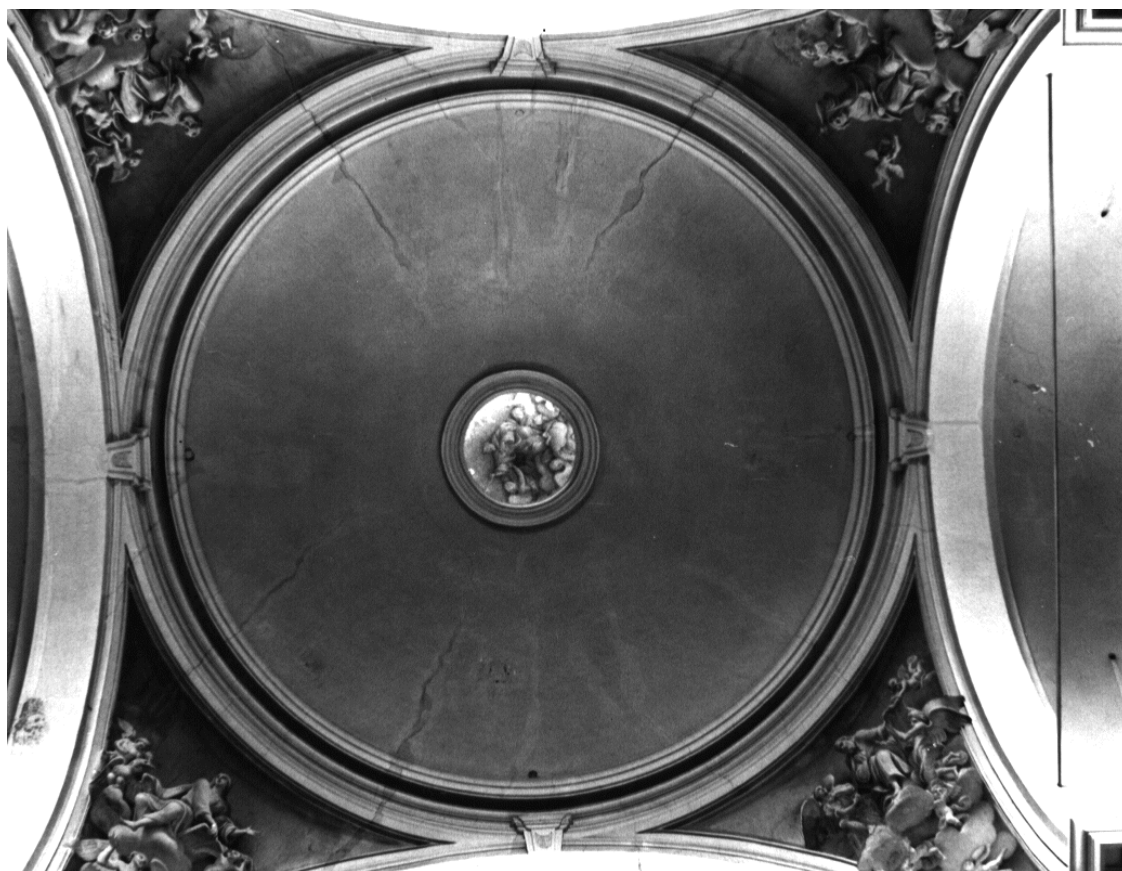
95. Reggio Emilia (RE) - Chiesa di S.Domenico - 1987

La spinta alla base della cupola determina la formazione di lesioni convergenti alla sommità e di ampiezza maggiore alla base. Queste lesioni discretizzano la muratura in "spicchi" ed incrementano ulteriormente la spinta puntualmente.

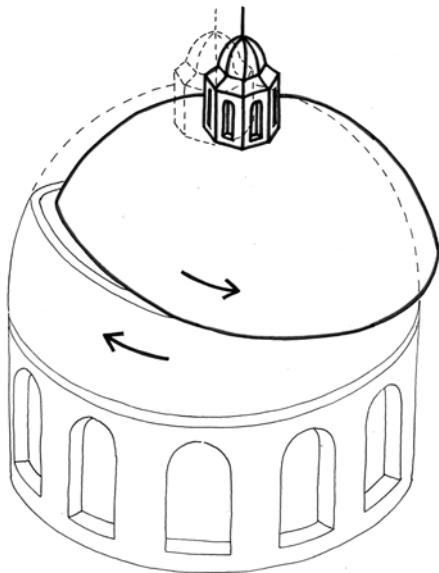
**M.6.2 Meccanismo di rototraslazione o traslazione della parte superiore della cupola con distacco lungo un piano inclinato**

Una cupola può essere idealmente pensata come un insieme formato da una serie di corsi circolari o poligonali sovrapposti, di raggio decrescente verso l'alto. Quando il collegamento fra i corsi non è molto efficace, l'azione sismica può farli traslare reciprocamente. L'effetto è la comparsa di lesioni orizzontali, particolarmente visibili all'intradosso della volta.

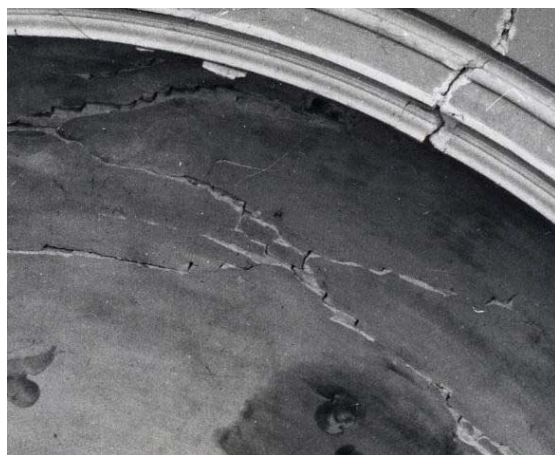
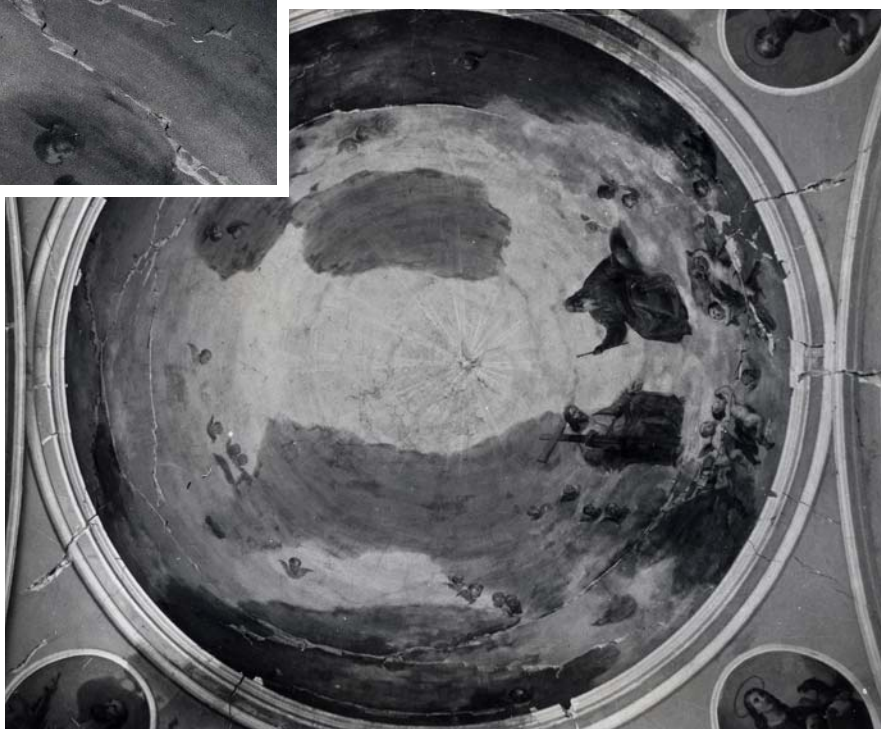
96, 97. *Venezia (UD) - Chiesa di S. Bartolomeo a Portis - 1976*

Sono riconoscibili quattro linee di lesione ad andamento ellittico e corrispondenti a diverse superfici di rottura della cupola generatesi durante il moto sismico.

La cupola era costruita in mattoni il che consente di osservare agevolmente i versi degli spostamenti e gli scorrimenti che si sono verificati lungo i letti di malta.

Sono inoltre visibili le lesioni radiali di schiacciamento nei punti in cui la cupola scarica alle strutture sottostanti le sollecitazioni sismiche.

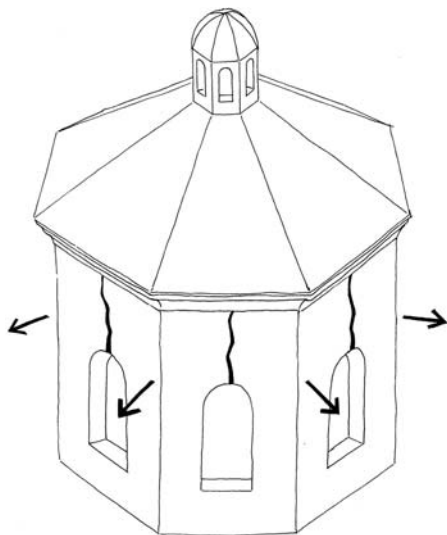
**M.6.3 Meccanismo di rotazione o rototraslazione fuori piano delle angolature o di fasce verticali del tamburo**

Il meccanismo è analogo a quello descritto per l'abside.

Le lesioni caratteristiche hanno andamento verticale e sono favorite dalle aperture generalmente presenti nel tamburo.

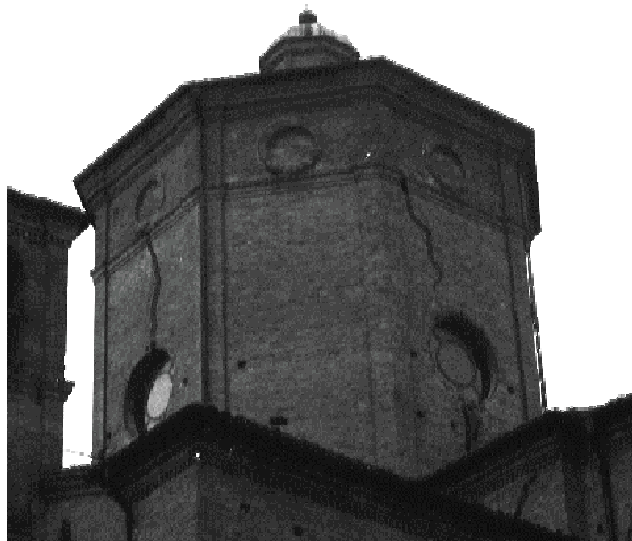
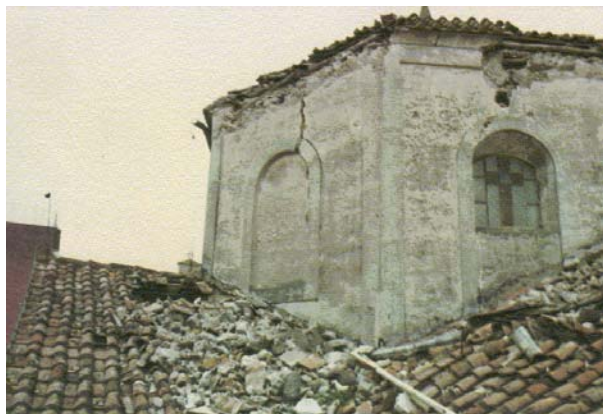
**98. Carpi (MO) - Chiesa di S.Nicolò - 1987**

La formazione di lesioni verticali nel tamburo è favorita dalla presenza di delle aperture circolari. Nonostante il sisma del 1987 nelle province di Modena e Reggio Emilia abbia fatto registrare modeste intensità, l'entità delle sollecitazioni in questo tiburio e nelle strutture che lo sostengono (archi) è stata rilevante per le grandi dimensioni per l'elevata altezza rispetto al terreno.

**99. Anghi (SA) - 1980**

Meccanismo analogo a quello del caso precedente che interessa l'apertura tamponata.

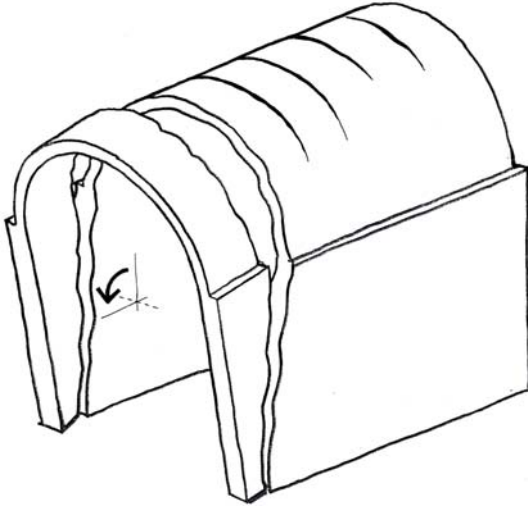
#### M.7.1 Meccanismo di distacco fra gli archi elementari della volta

Una volta può essere idealmente pensata come un insieme formato da una serie di archi elementari. Quando il collegamento fra questi archi ideali è inefficace può verificarsi la separazione della volta parallelamente all'orditura degli archi.

Il meccanismo si può attivare, ad esempio, per effetto del meccanismo di rotazione fuori piano della parete di testa e le lesioni seguono la sagoma dell'arco elementare.

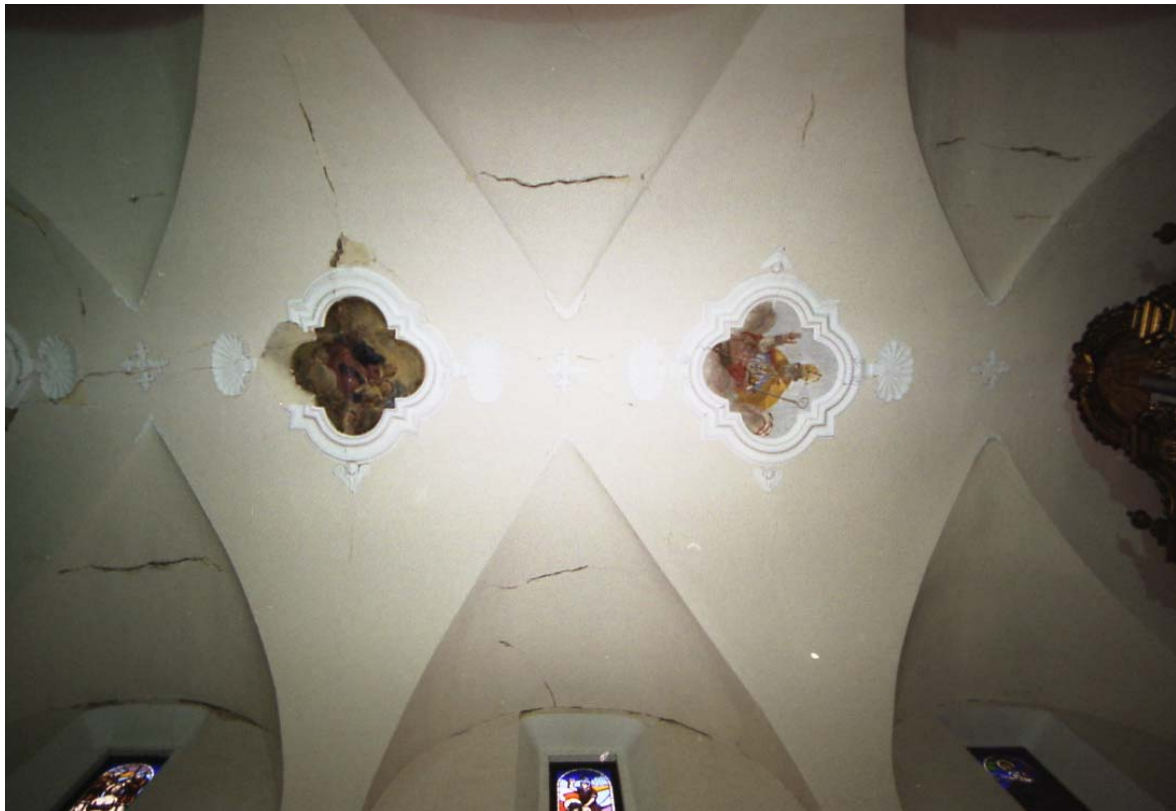
**100.** Bonifro (CB) - Chiesa di S. Maria delle Rose - 2002

Sono visibili le lesioni in direzione ortogonale alla generatrice della volta sia nella volta a botte che nelle lunette laterali; le fessurazioni testimoniano la separazione tra gli archi elementari ideali.

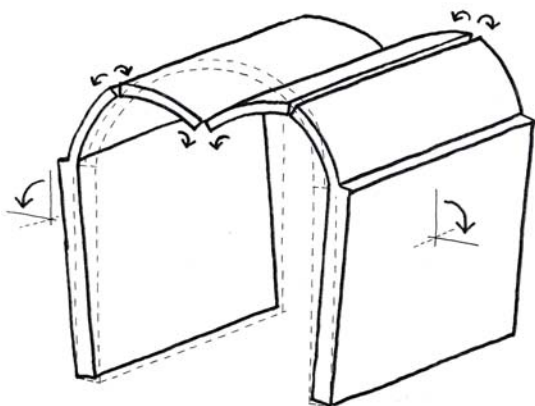
#### M.7.2 Meccanismo di rottura degli archi elementari della volta

Il meccanismo è conseguente all'allontanamento degli appoggi e si manifesta con le stesse modalità descritte per il macroelemento arco trasversale (rotazione monolaterale, bilaterale simmetrica ecc...).
