## **EVENTO SISMICO DEL 01.04.2000**

# **D.4.6**

## **ISTRUZIONI TECNICHE**

**PER L'INTERPRETAZIONE ED IL RILIEVO PER  
MACROELEMENTI DEL DANNO E DELLA  
VULNERABILITÀ SISMICA DELLE CHIESE**

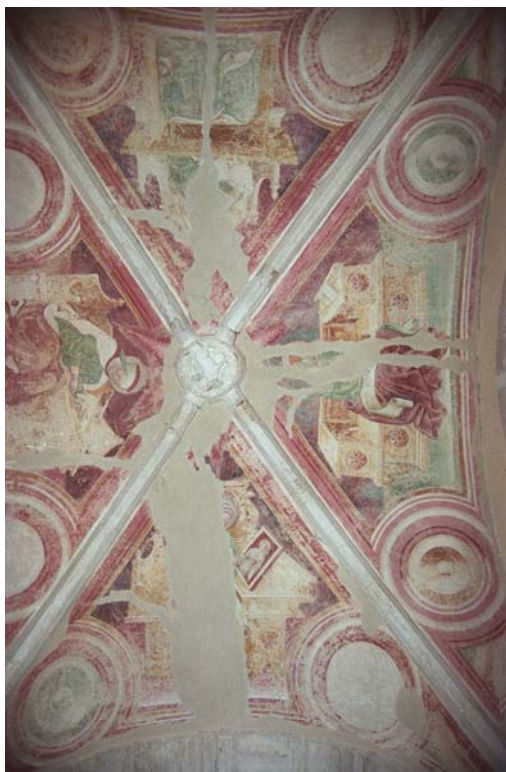
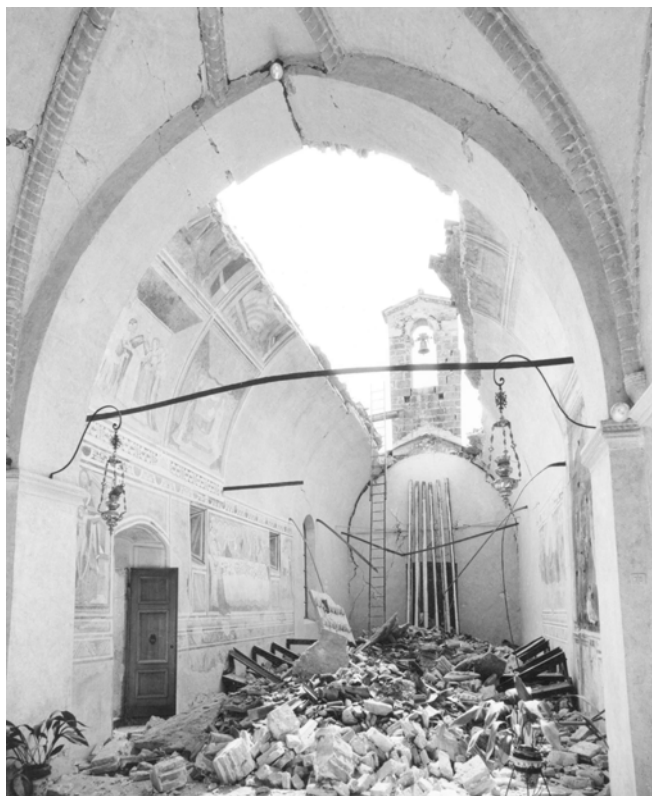
#### 101. Pinzano (PN) - Chiesa di S.Maria dei Battuti a Valeriano - 1976

La rotazione fuori piano delle pareti laterali dell'aula ha causato lo snervamento dei tiranti e la rottura degli archi elementari con la formazione di tre cerniere ed il conseguente crollo della volta a botte.

#### 102. Cingoli (MC) - Chiesa di S.Esuperanzio - 1997

Le lesioni incrociate parallele alle pareti sulle quali si imposta la volta evidenziano la rottura in chiave degli archi elementari. Il dissesto è chiaramente riconducibile ad eventi sismici antecedenti a quello del 1997.

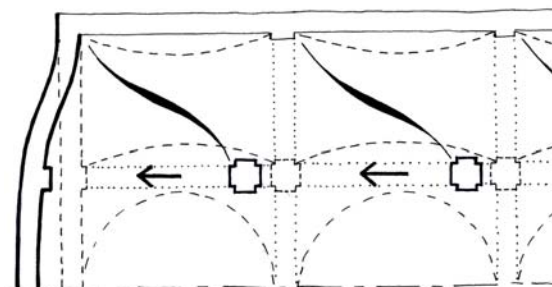
#### M.7.3 Meccanismo di rottura a taglio della volta

Il meccanismo si attiva per effetto della traslazione relativa (deformazione angolare del perimetro) di due pareti opposte sulle quali si imposta la volta.

Per effetto dello spostamento reciproco degli appoggi le volte sono soggette a sforzi di trazione e compressione lungo le diagonali che producono l'apertura delle lesioni disposte parallelamente alla diagonale compressa.

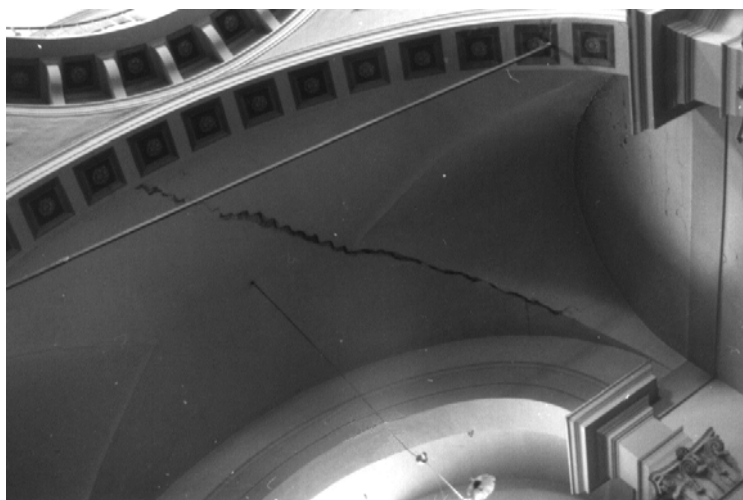
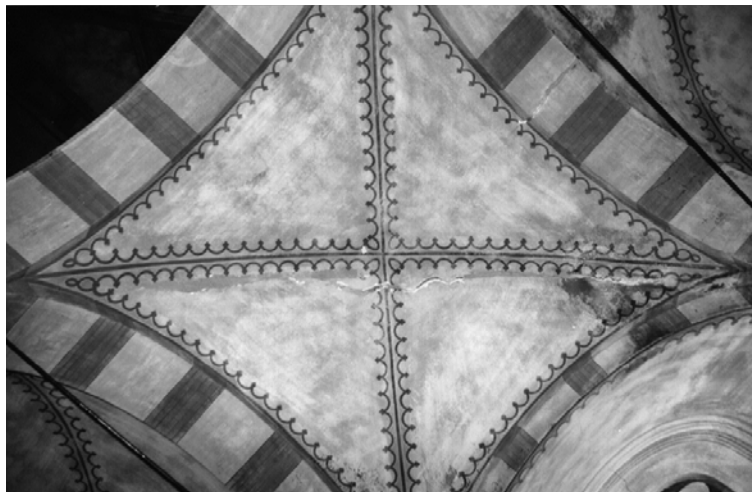
#### **103.** *Campo Galliano (MO) - Chiesa della Purificazione della Beata Vergine a Panzano - 1987*

La traslazione relativa tra la parete esterna della navata laterale e il corpo dell'aula ha determinato la formazione di un arco diagonale compresso all'interno della volta in laterizio come evidenziato dalla lesione. Questa si è propagata attraverso le fughe fra i mattoni costituenti la volta, indice di una scadente qualità della malta.

#### **104.** *Correggio (RE) - Chiesa di S. Paolo a Canolo - 1987*

In questo caso la rottura diagonale si è verificata in corrispondenza della linea di contatto fra le unghie

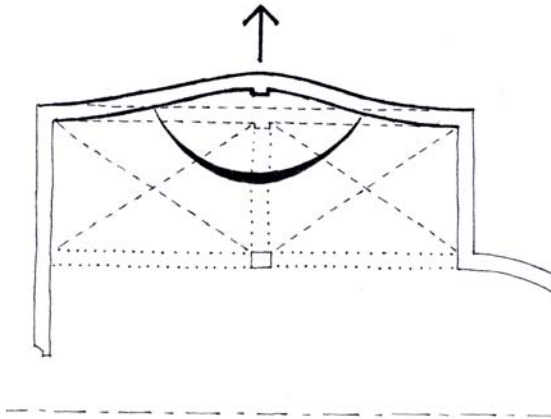
#### M.7.4 Meccanismo di rottura localizzata per allontanamento di un punto d'appoggio della volta

Il meccanismo è tipico per le volte a crociera o a vela e si attiva per effetto dell'allontanamento di un punto sul quale scarica la volta. Può riguardare un appoggio intermedio o un'angolata che subiscono una traslazione o una rotazione verso l'esterno.

Il meccanismo si manifesta con una lesione che evidenzia il distacco dell'imposta degli archi diagonali e/o del pennacchio dal resto della volta.

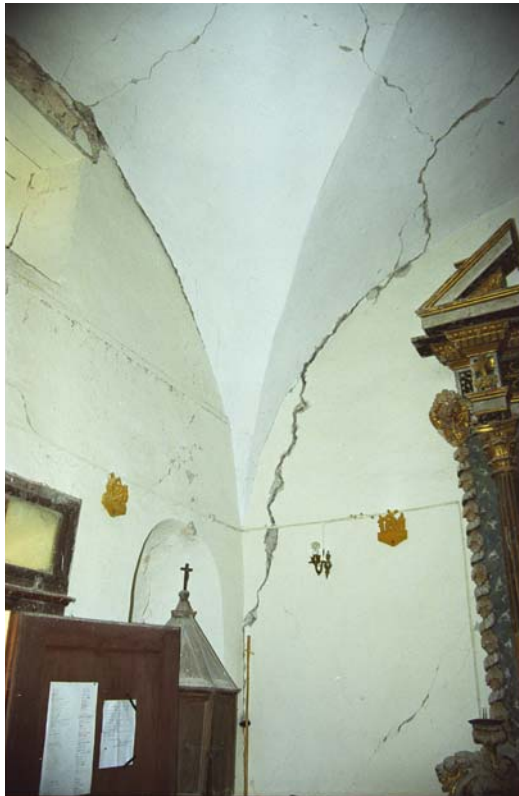
#### 105. Apiro (MC) - Chiesa di S. Urbano a S. Urbano - 1997

Il meccanismo è riconoscibile dalle lesioni in corrispondenza dell'imposta dell'arco diagonale (a sinistra in primo piano): si tratta di effetti di sismi antecedenti a quello del 1997

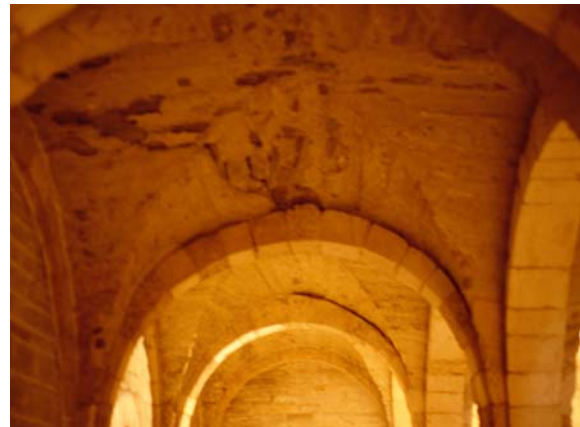
#### 106. Visso (MC) - Chiesa di S. Lorenzo Martire a Riofreddo - 1997

In questo caso il meccanismo si è innescato per effetto dell'attivazione del meccanismo di rotazione fuori piano della parete laterale: si notano le lesioni sulle pareti conseguenti al ribaltamento e le lesioni di distacco dell'angolo dal resto della volta.

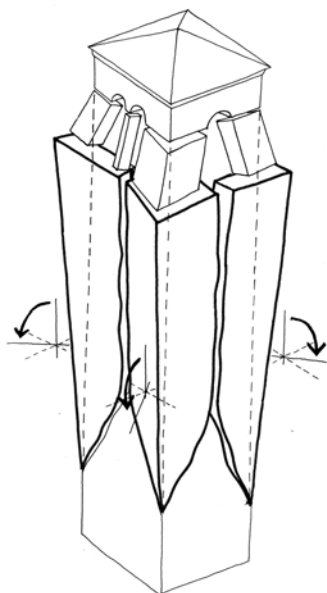
**M.8.1 Meccanismo di espulsione di una o più angolate della torre campanaria**

Il meccanismo consiste nella separazione di una o più angolate con la rotazione o rototraslazione verso l'esterno di queste ultime.

Nella zona centrale dei pannelli murari si formano delle lesioni ad andamento verticale: ogni coppia di lesioni verticali delimita un'angolata che si comporta come elemento indipendente dal resto della struttura.

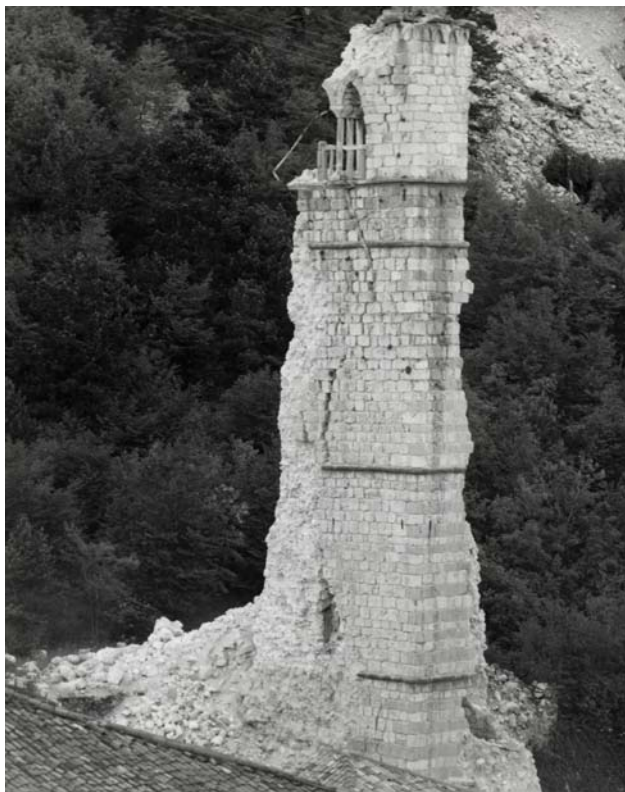
**107. Trasaghis (UD) - Chiesa di S. Bartolomeo ad Alesso - 1976**

La presenza di una lesione al centro della parete non inclusa nel perimetro della chiesa e il distacco dell'angolo murario dalla cella campanaria evidenziano l'attivazione del meccanismo di espulsione dell'angolata.

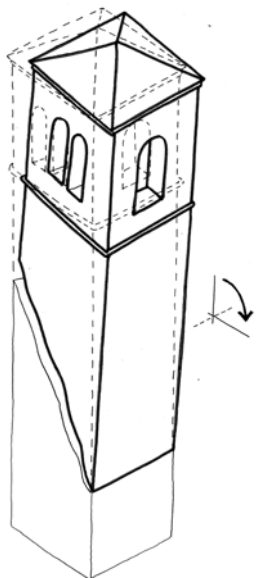
### M.8.2 Meccanismo di rototraslazione della torre campanaria con cerniera cilindrica ad asse orizzontale o cerniera sferica in corrispondenza di uno spigolo

Il meccanismo, nella sua manifestazione più semplice, consiste nella rototraslazione della torre campanaria con la formazione di una cerniera cilindrica orizzontale su uno dei lati.

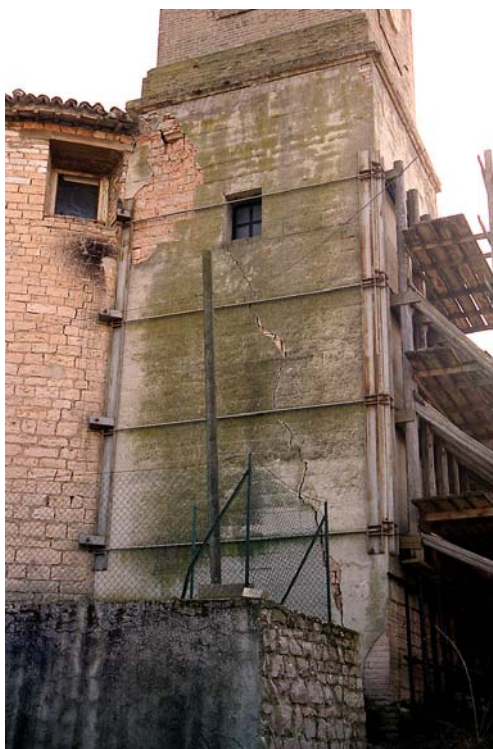
La componente rotatoria del cinematismo è resa evidente dall'assetto a "V" delle lesioni inclinate che si chiudono verso il basso.

La parte della torre che subisce la rototraslazione è quella libera dai vincoli alla base costituiti dalle pareti della chiesa e del chiostro.

Si nota la presenza di diversi livelli di cerchiatura realizzati da tiranti con capochiave a paletto.

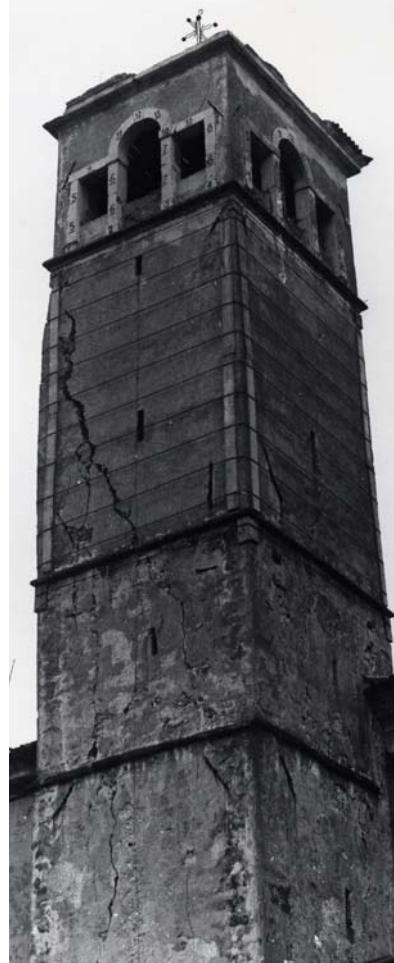
#### 110. Nocera Umbra (PG) - Chiesa dei Santi Gregorio e Romano - 1997

Lo spostamento più significativo si è verificato verso la parte con le puntellazioni in legno e la parte lesionata è alla base della torre. La dislocazione quasi parallela dei lembi delle lesioni fa pensare ad una componente di traslazione significativa, ma lo schiacciamento subito dalle pietre lungo un corso orizzontale sul lato puntellato (non visibile in foto), testimonia dell'avvenuta rotazione.

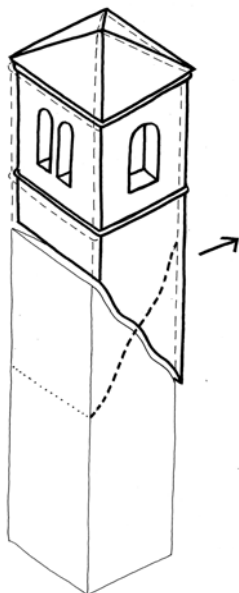
**M.8.3 Meccanismo di traslazione della parte superiore della torre campanaria**

Il meccanismo consiste nella traslazione della parte superiore della torre con la formazione di lesioni diagonali (taglio) nei pannelli paralleli alla direzione dello spostamento.

La fascia muraria che si lesiona può trovarsi a diverse altezze in ragione delle caratteristiche costruttive specifiche della torre (variazioni di spessore delle murature, orizzontamenti e/o incatenamenti ecc...).

Anche in questo caso le componenti delle azioni sismiche in due direzioni perpendicolari possono causare lesioni diagonali su tutti quattro i pannelli murari della torre

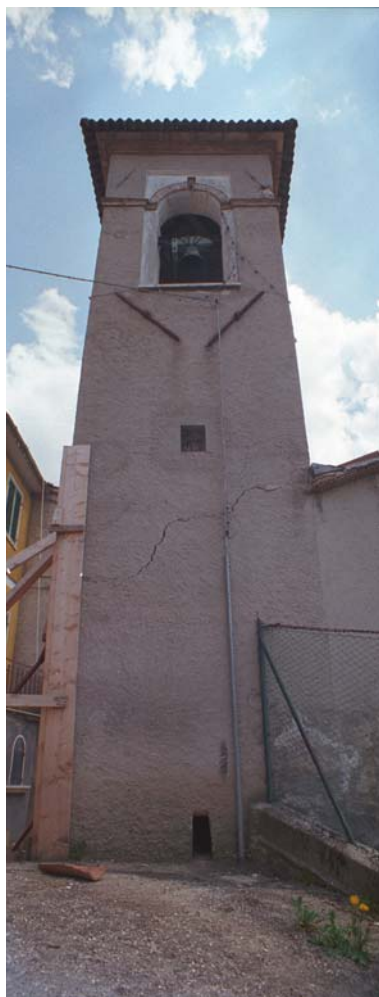
**111. Serravalle di Chienti (MC)**  
1997

La presenza della parete dell'abside in aderenza alla struttura a formare un vincolo monolatero, ha inibito la formazione del meccanismo di traslazione orizzontale della parte bassa della torre campanaria.

La parte alta invece, libera di muoversi, si è separata dalla base scorrendo in direzione orizzontale; lo spostamento finale è testimoniato dalla posizione relativa dei lembi di lesione che, nelle parti inclinate risultano essere traslati orizzontalmente.

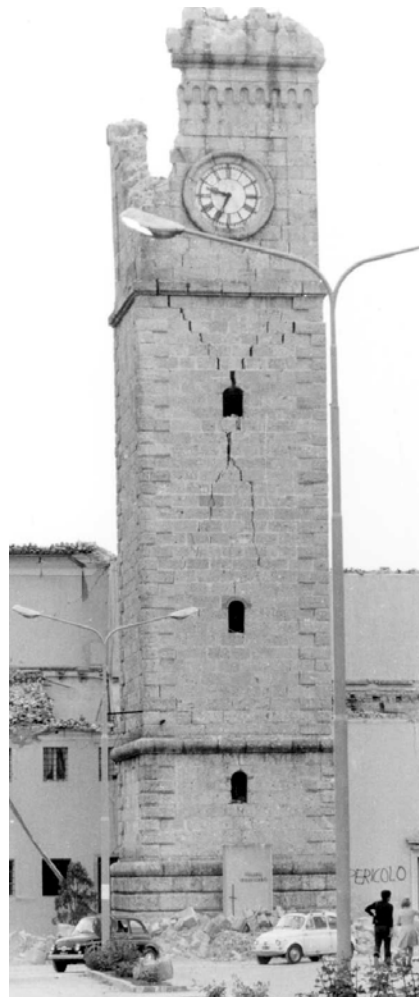
Si nota la formazione di lesioni in entrambi i versi, con il caratteristico andamento incrociato.

La muratura, avendo il paramento esterno realizzato con blocchi regolari e di notevole dimensione, si è fessurata lungo i letti di malta; la direzione e l'entità degli spostamenti si legge chiaramente dall'apertura delle fughe verticali

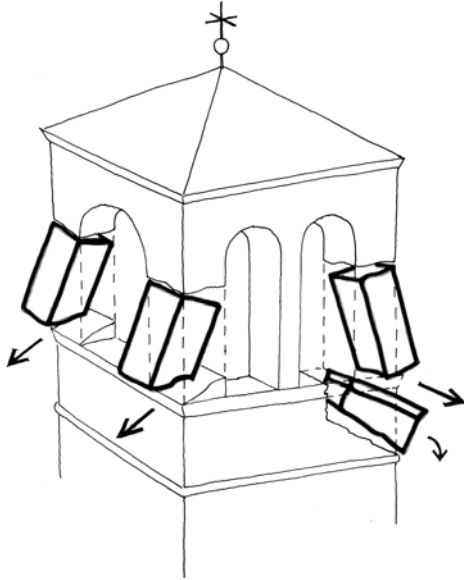
**M.9.1 Meccanismo di traslazione o rototraslazione dei ritti della cella campanaria**

Il meccanismo si sviluppa con la rotazione di uno o più ritti i quali possono trascinare nel loro moto anche l'architrave fino a giungere al collasso. La rotazione del ritto può coinvolgere anche parte dell'appoggio.

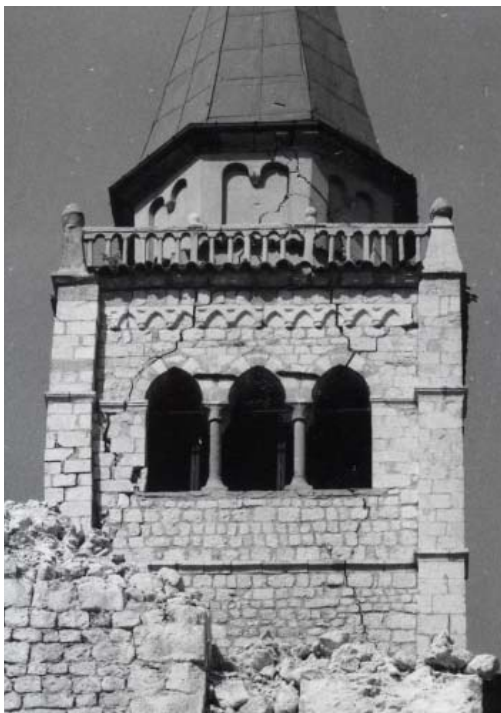
**113.** *Moggio Udinese (UD) - Chiesa di S. Antonio Abate a Ovedasso - 1976*

Il meccanismo si è attivato con lo scivolamento e l'espulsione alla base dei ritti d'angolo.

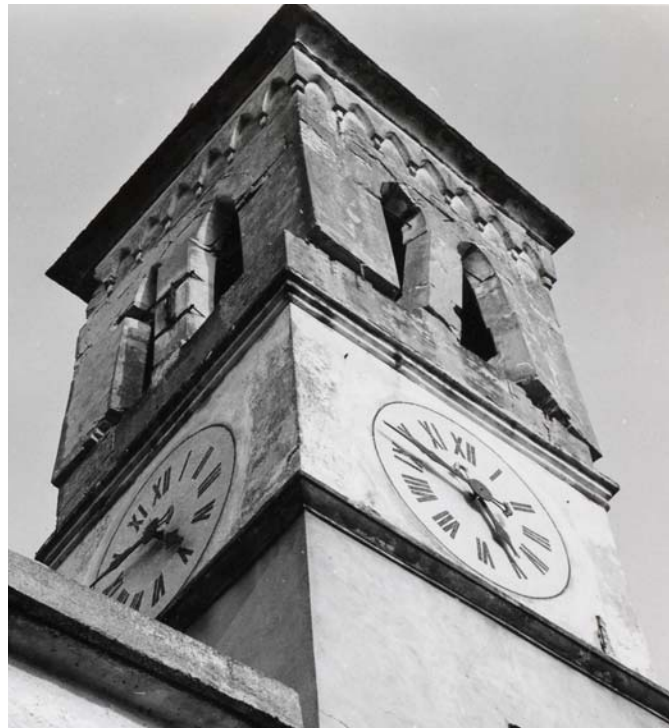
**114.** *Venzona (UD) - Duomo di S. Andrea Apostolo - 1976*

In questo caso il meccanismo di rototraslazione della cella campanaria interessa il ritto d'angolo a sinistra nella foto ed è legato al meccanismo di separazione delle angolate che si è attivato nella torre campanaria.

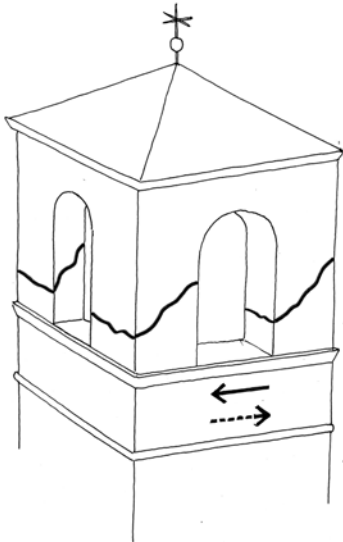
**M.9.2 Meccanismo di traslazione con rottura a taglio nei ritti della cella campanaria**

Il meccanismo si sviluppa con la rottura a taglio dei piedritti che in seguito possono scorrere o ruotare causando il crollo di parte dell'architrave. Questo meccanismo si può manifestare anche con la traslazione orizzontale fra i blocchi causata dallo scorrimento reciproco.

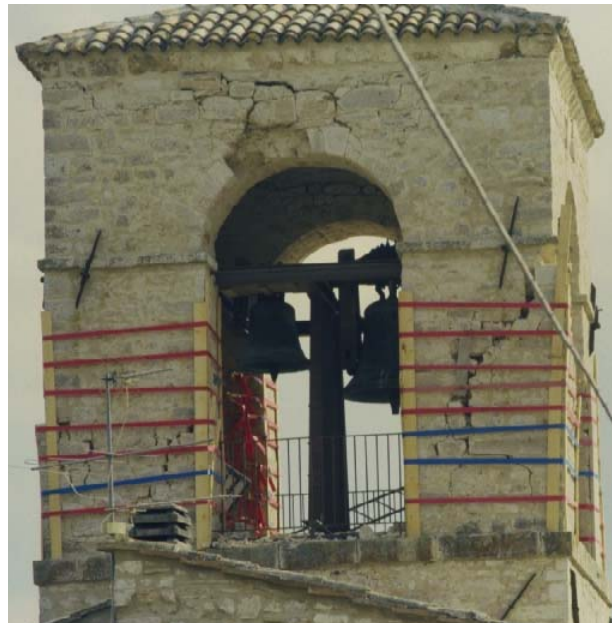
La presenza dei tiranti nelle due direzioni ortogonali e le dimensioni proprie dei ritti hanno impedito l'insorgenza di meccanismi localizzati di rotazione fuori piano dei ritti. Questi però hanno subito una rottura a taglio resa evidente dall'osservazione delle caratteristiche lesioni inclinate.

Si nota il comportamento rigido del corso di pietre al di sotto del manto in coppi e la formazione di una cerniera con disgregazione del materiale in corrispondenza della chiave d'arco.

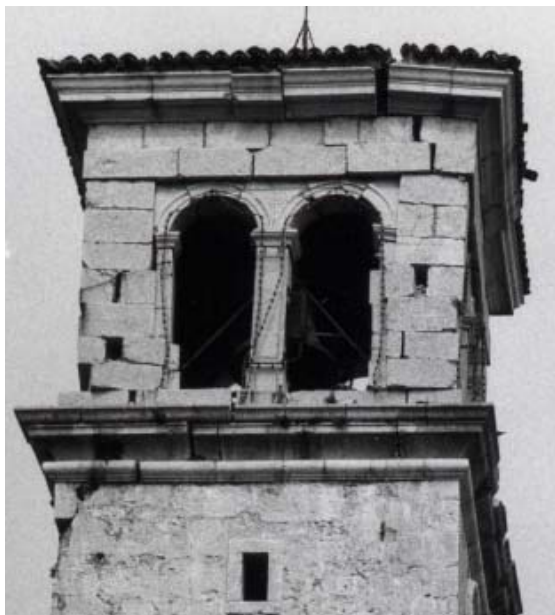
**116. Vito d'Asio (PN) - Chiesa di Anduins - 1976**

La scarsa qualità della malta che collega gli elementi lapidei che costituiscono la cella campanaria ha reso possibile la sconnessione e lo scorrimento tra le pietre costituenti la cella: è infatti visibile lo spostamento relativo tra le parti.

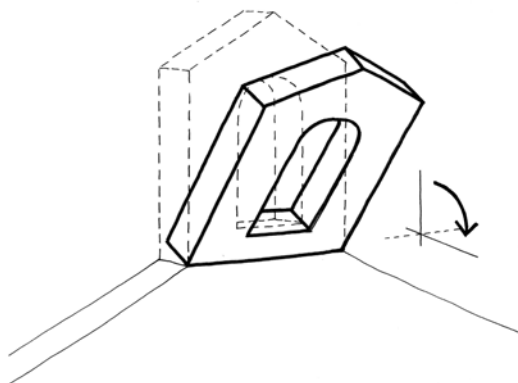
**M.10.1 Meccanismo di rotazione fuori piano della vela campanaria con formazione di cerniera cilindrica orizzontale alla base**

Il meccanismo si sviluppa in modo analogo a quello del ribaltamento di facciata, ma poiché in questo caso non sono presenti pareti ortogonali di controvento la vela campanaria è di fatto una mensola incastrata alla base.

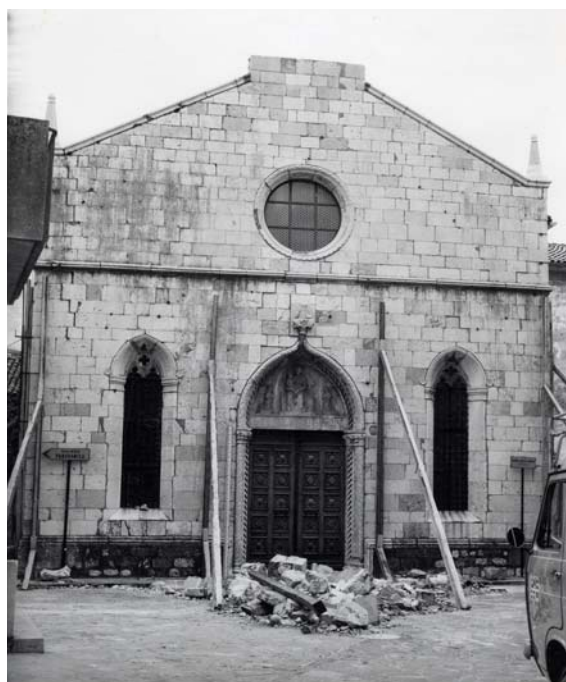
**117.** *San Daniele del Friuli (UD) - Chiesa di S.Maria Assunta - 1976*

La vela campanaria è completamente crollata in seguito all'attivazione del meccanismo di rotazione fuori piano. Si può osservare la linea netta di distacco lungo la quale si è formata la cerniera cilindrica orizzontale che porta a supporre l'assenza di un collegamento efficace alla muratura di facciata.

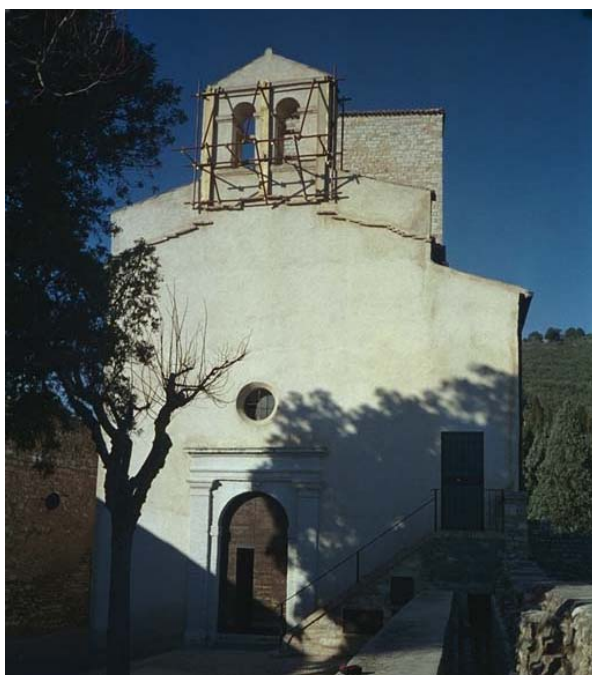
**118.** *Sellano (PG) - 1997*

Si può osservare come nel sistema vela-vela campanaria si sia attivato il meccanismo di rotazione fuori piano con la formazione di una cerniera cilindrica obliqua in corrispondenza della copertura dell'aula che costituisce un vincolo per la parete di facciata.

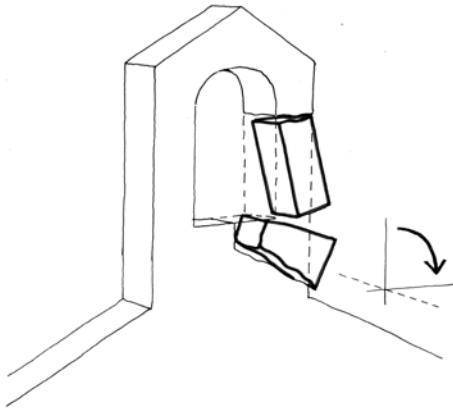
**M.10.2 Meccanismo di traslazione o rototraslazione nel piano di uno o più ritti della vela campanaria**

Il meccanismo si sviluppa con la traslazione o la rototraslazione nel piano dei piedritti i quali possono trascinare nel loro moto anche l'architrave fino a determinare il collasso della vela campanaria.

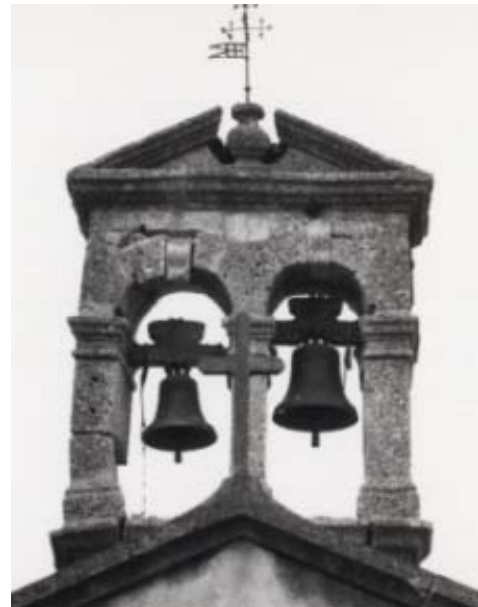
**119.** Cavazzo Carnico (UD) - Chiesa di S.Rocco in Campagna - 1976

Il meccanismo si è attivato alla base con la rotazione dell'appoggio che ha determinato la formazione di cerniera in mezzzeria del piedritto (vincolato in sommità dal traverso che sorregge la campana); questo, ruotando verso l'esterno ha provocato l'abbassamento dell'arco (si può infatti osservare la discesa del concio di chiave).

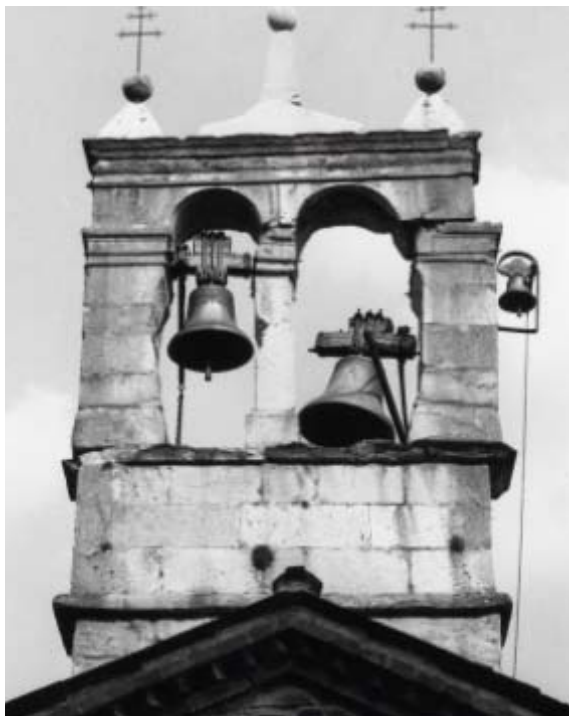
**120.** Tarcento (UD) - Chiesa di S.Eufemia a Segnacco - 1976

Anche in questo caso il meccanismo si è attivato alla base con la rotazione dell'appoggio; il piedritto tozzo però ha ruotato rigidamente staccandosi dal traverso superiore.

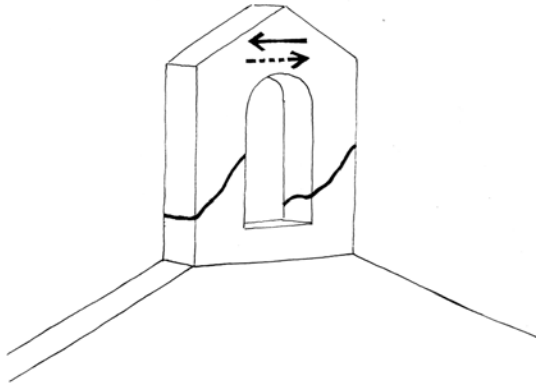
**M.10.3 Meccanismo di rottura a taglio della vela campanaria**

Il meccanismo si sviluppa con la rottura a taglio dei piedritti che in seguito possono scorrere o ruotare nel piano causando il crollo di parte dell'architrave.

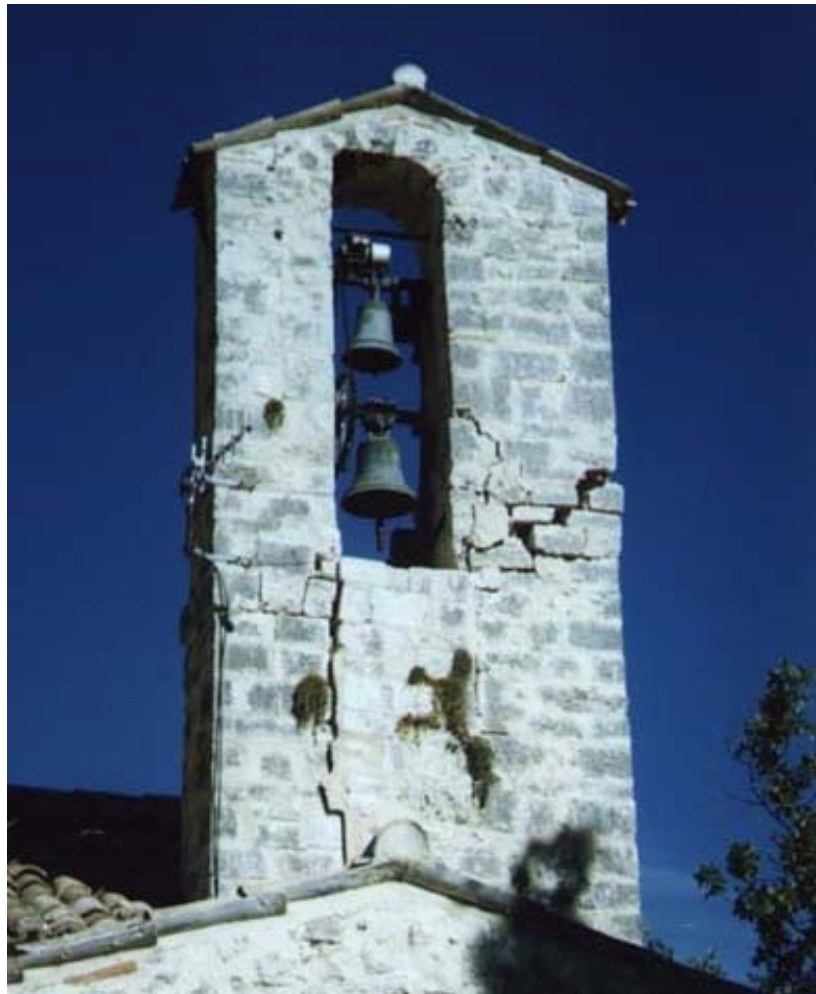
**121.** *Cerreto di Spoleto (PG) - Chiesa di S.Giovanni Battista a Buggiano - 1997*

Il piedritto tozzo ha sostenuto la maggior parte dell'azione sismica si è attivato un meccanismo di rottura a taglio: si possono infatti osservare le caratteristiche lesioni inclinate e incrociate.

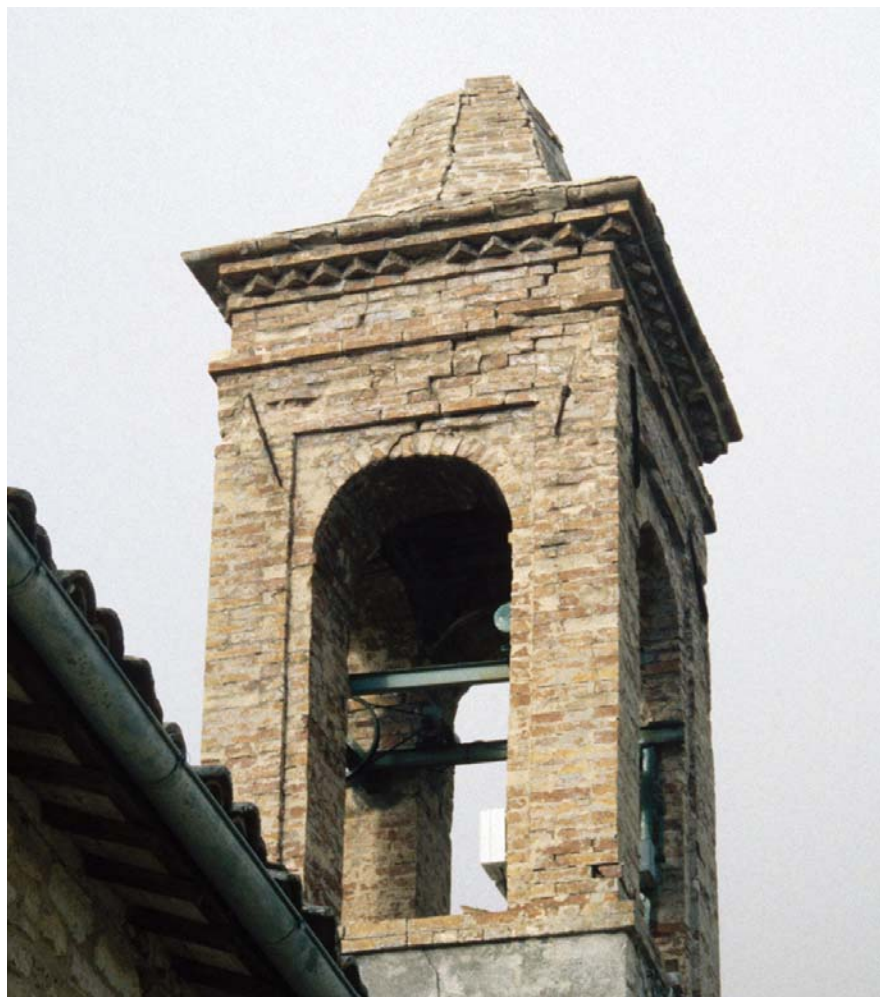
**122.** *Serravalle di Chienti (MC) - Chiesa di S.Croce in Percanestro - 1997*

La parte sommitale della torre campanaria ha subito una sollecitazione di flessione e taglio. La guglia è l'elemento che ha subito maggiormente questo effetto a causa della ridotta sezione resistente.

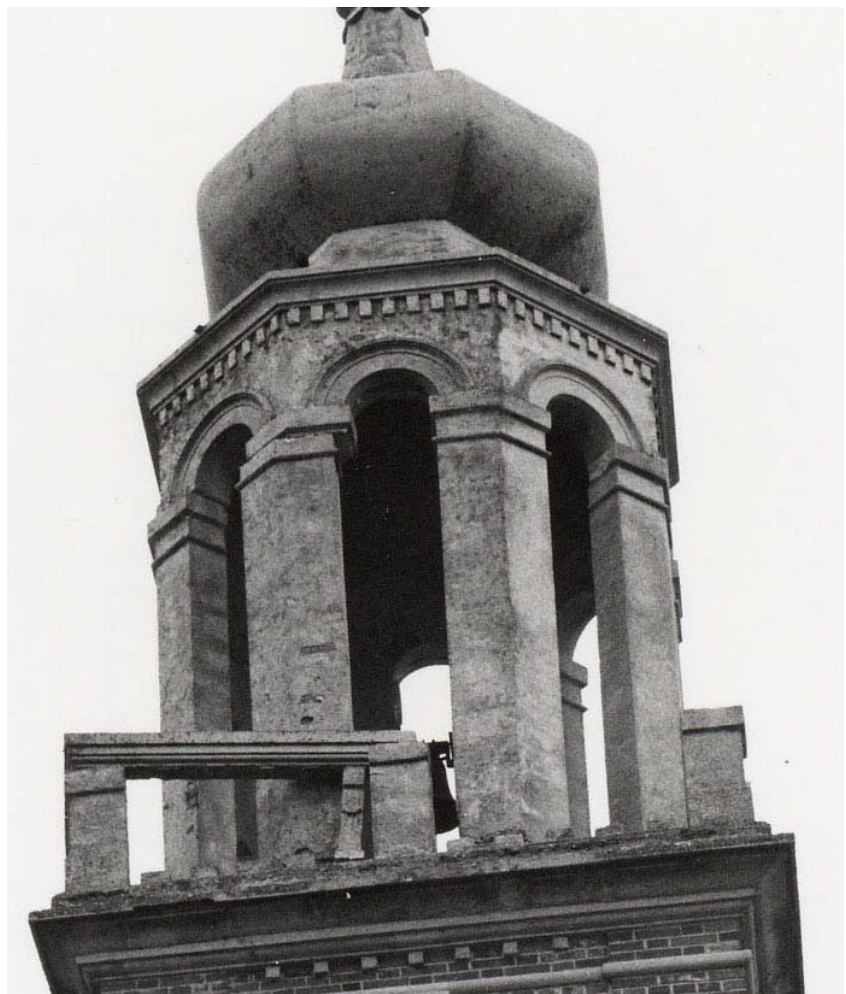
**123.** Tricesimo (UD) - Chiesa della Natività di Maria a Felettano - 1976

Durante l'evento sismico la copertura pesante ha avuto degli spostamenti autonomi che hanno generato una sollecitazione di flessione e taglio nei piedritti, sia nel piano che fuori piano. Si può infatti osservare la rotazione dei piedritti sia verso l'esterno che lungo il perimetro. Lo scarso collegamento tra i piedritti e la struttura soprastante ha inoltre favorito lo scorrimento tra i due elementi.

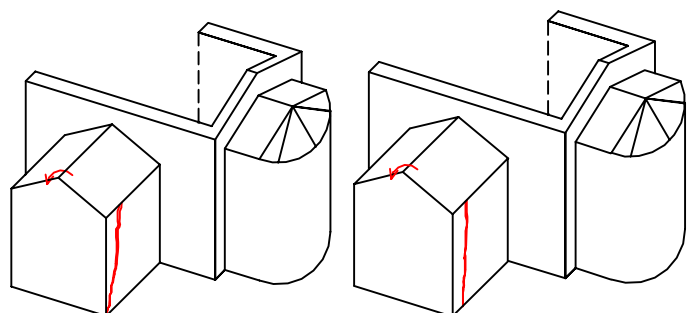
10. RIBALTAMENTO DELLE PARETI DI ESTREMITÀ

La compilazione accurata della sezione 1 facilita l'individuazione dei meccanismi di danno attivati dal terremoto, da indicarsi nella sezione 3. Ciascuno dei 18 *indicatori* previsti rappresenta un particolare *cinematismo di collasso* in un *macroelemento* della fabbrica (parte strutturalmente autonoma che coincide in genere con un elemento architettonico). Tali *cinematismi* sono schematicamente illustrati nell'abaco riprodotto in questo foglio e si riferiscono ai seguenti *macroelementi*: facciata (1, 2 e 3); aula (4, 5, 6 e 7); arco trionfale (8); cupola o tiburio (9); ribaltamento di altre pareti di estremità (transetto, cappelle) (10); abside (11 e 12); rottura a taglio delle pareti (13); meccanismi negli elementi di copertura (14); interazione con altri corpi di fabbrica (15); torre campanaria (16 e 17); aggetti o vele (18). Ciascun *indicatore* è caratterizzato da tre righe: il *macroelemento*, con eventualmente la descrizione del *cinematismo* a cui ci si riferisce; il *meccanismo di danno* atteso in relazione al cinematismo (vedi abaco); le carenze costruttive che comportano una elevata *vulnerabilità* del *macroelemento* a questo specifico *cinematismo*.

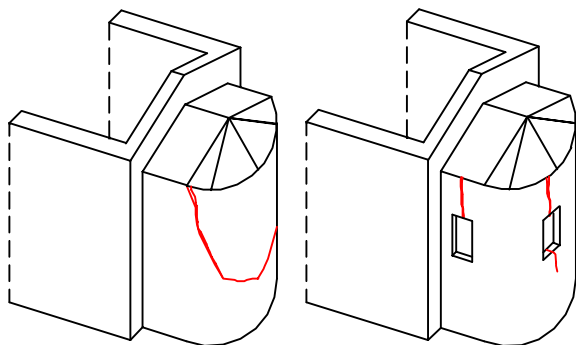
**11. RIBALTAMENTO DELL'ABSIDE**

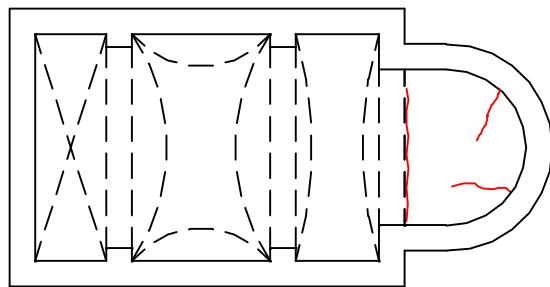
**12. VOLTE DEL PRESBITERIO O DELL'ABSIDE**

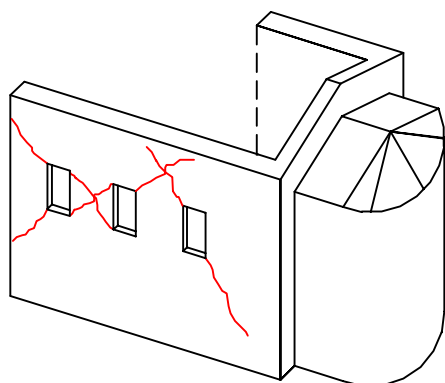
**13. ROTTURA A TAGLIO DELLE PARETI**

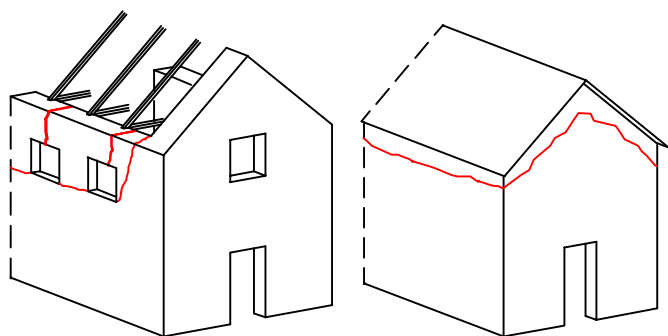
**14. MARTELLAMENTO DELLA COPERTURA**

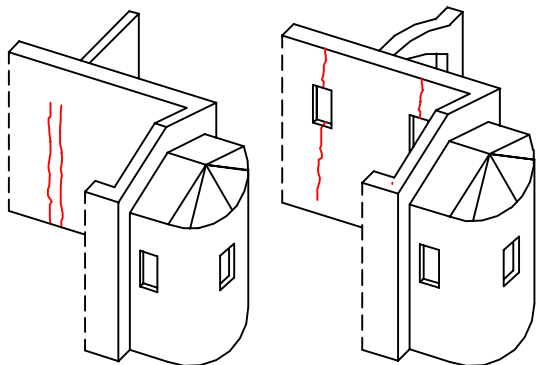
**15. DISCONTINUITÀ MURARIE (CORPI ADIACENTI, ARCHI RAMPANTI)**

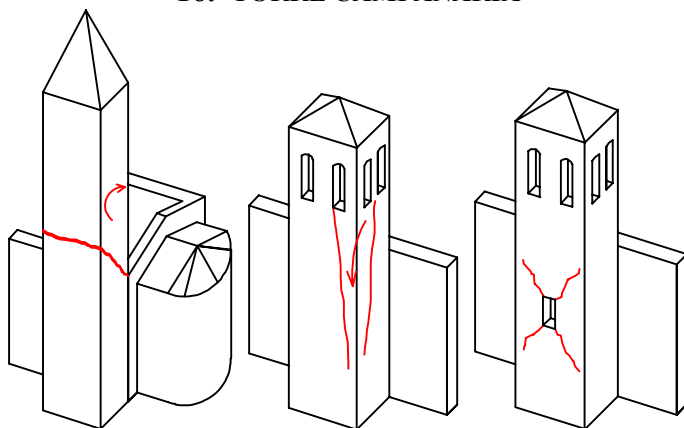
**16. TORRE CAMPANARIA**

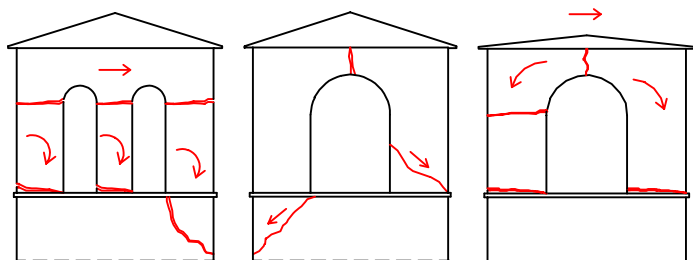
**17. CELLA CAMPANARIA**

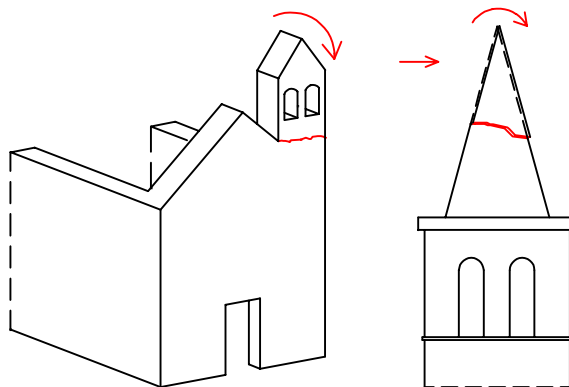
**18. AGGETTI (VELA, GUGLIE, STATUE)**
