RELAZIONE GENERALE PIANIFICAZIONE INDAGINI

Relazione di Sintesi sul Quadro Conoscitivo del Torrente Carrione (Massa-Carrara)

Progetto: Studio di Fattibilità
Commessa: C15003
Cliente: REGIONE TOSCANA - Direzione Difesa del Suolo e Protezione Civile
Oggetto: Analisi Strutturale dei Manufatti di Contenimento Laterali e Trasversali del torrente "Carrione". Valutazione dello Stato Attuale e Proposte di Intervento.
N. Elaborato: 02.RG.02.01

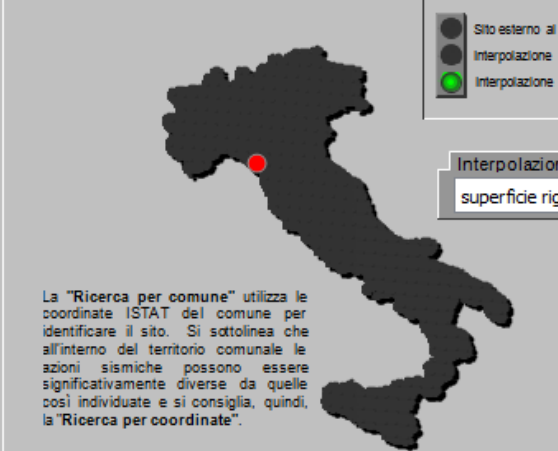
Reticolo di riferimento
