SR 71 - Tratto a Nord di Arezzo

STUDIO SULLA SICUREZZA GEOLOGICA  
DELLE STRADE REGIONALI

CARTA GEOMORFOLOGICA CON INDICAZIONE  
DEI SETTORI DELLE VIABILITA' AD ELEVATA  
PROPENSIONE AL DISSESTO IDROGEOLOGICO

SR 71  
TAVOLA 4-AR - scala 1:10.000

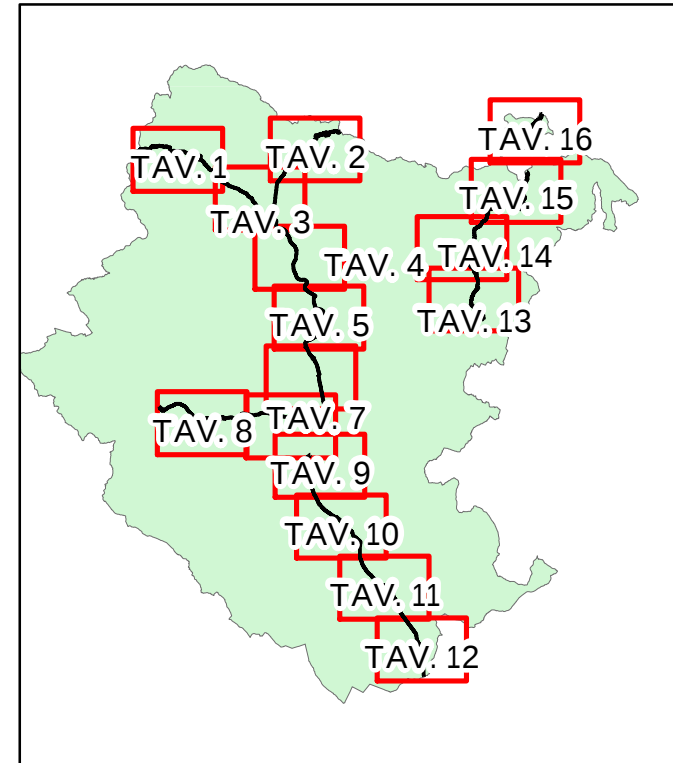
Settori della SR 71 in Provincia di Arezzo  
ad elevata propensione al dissesto idrogeologico  
con indicazione della progressiva chilometrica
