Lastra a Signa (FI), 27/10/2020
Prot. n.CRA289-20

Regione Toscana
PORTI TURISTICI

CHECK-LIST VALUTAZIONE SINTETICA ACCESSIBILITÀ E RILIEVO DELLE CRITICITÀ
(ORMEGGIO DI MARINA DI CAMPO)

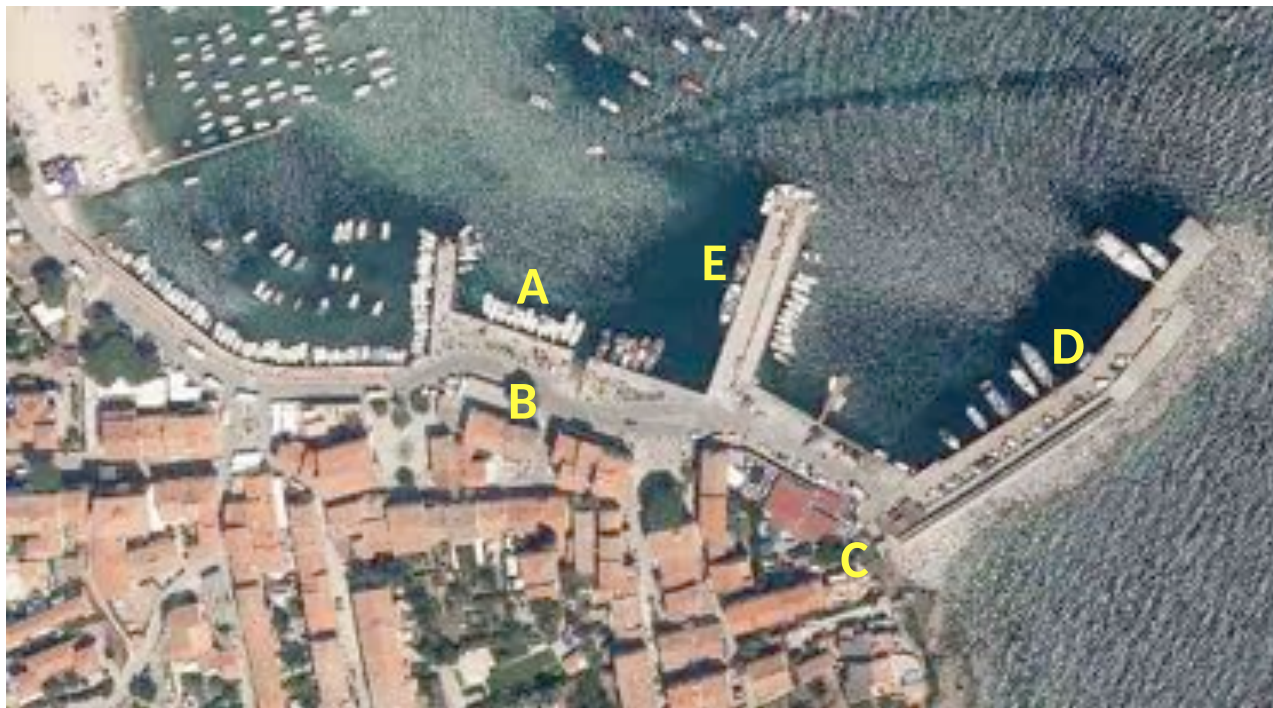
Vista aerea del Porto di Marina di Campo (LI)

A	<i>Parcheggio pubblico lungo strada</i>	D	<i>Molo</i>
B	<i>Parcheggi riservati</i>	E	<i>Pontili</i>
C	<i>Servizi igienici interni all'ormeggio</i>

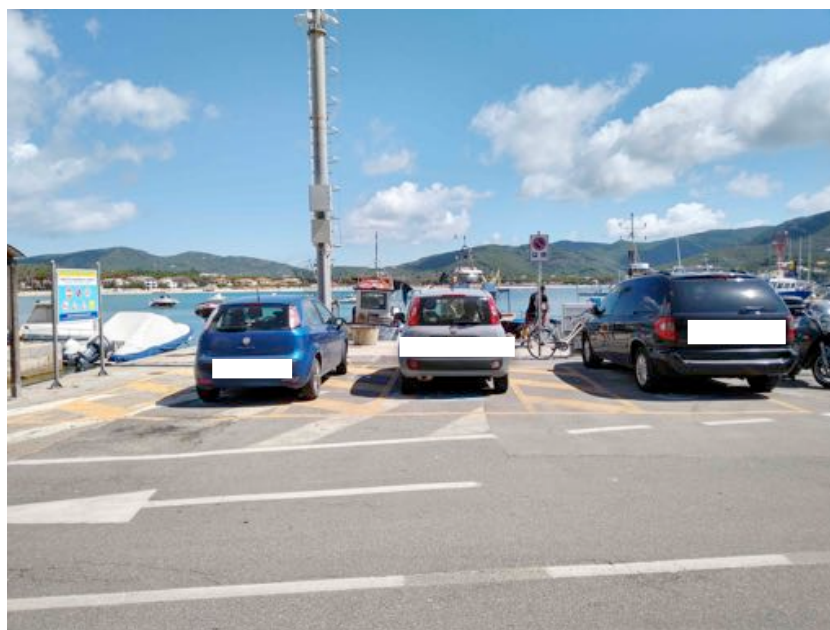
Nel parcheggio pubblico lungo la strada del lungomare sono presenti tre parcheggi riservati con segnalazione orizzontale e verticale visibile, posti in prossimità del molo.

Vista dei parcheggi riservati

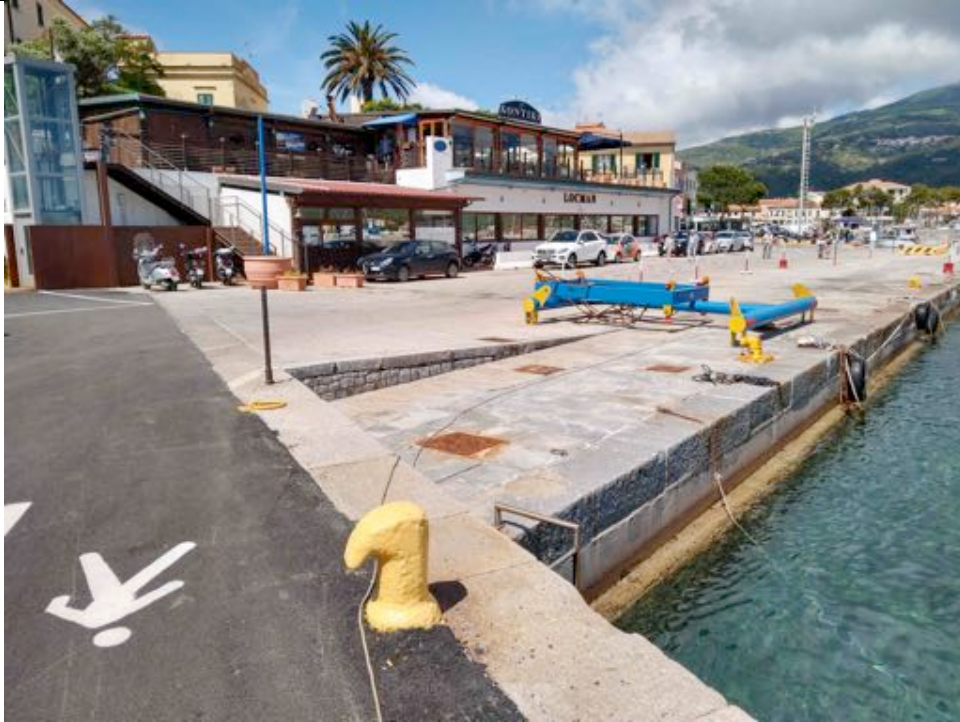
3.18	Eventuali grigliati presenti sul marciapiede sono <u>non attraversabili da una sfera con 2 cm di diametro?</u>	-	-
Note			
(localizzare, per quanto possibile, le criticità rilevate e specificare se ricorrenti)			
I percorsi pedonali sono generalmente a raso con la viabilità, alcuni tratti presentano una leggera pendenza. Permane una certa promiscuità tra veicoli e pedoni.

¹ I percorsi generalmente sono con superficie asfaltata, permangono alcune zone in pietra locale che creano piccoli scalini e sconnessioni.

² Permangono alcune zone in pietra locale che creano piccoli scalini e sconnessioni.

Vista della banchina dell'ormeggio

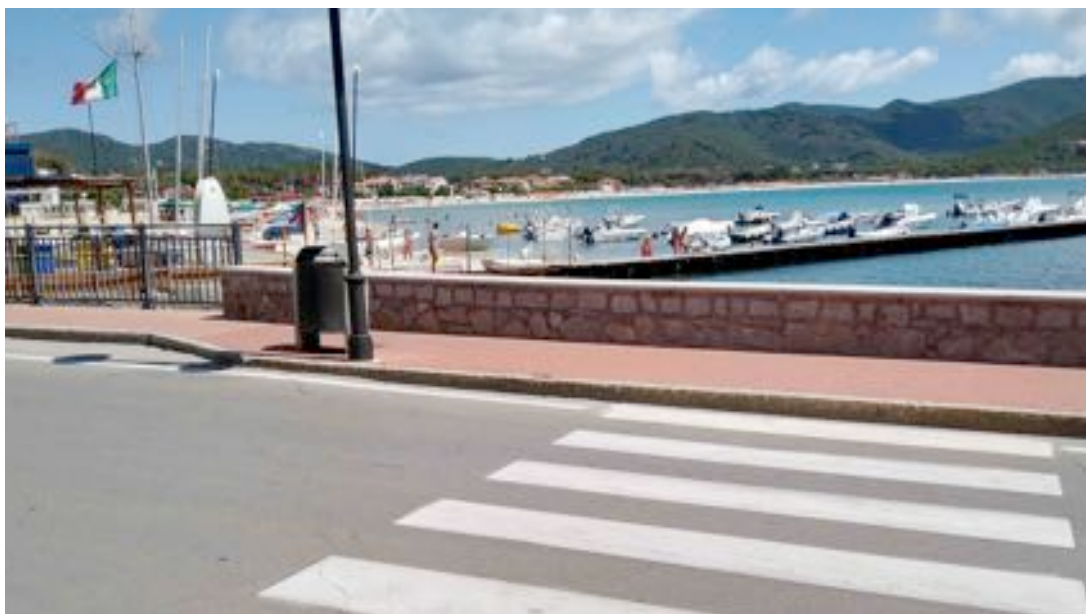
Gli attraversamenti pedonali non sono raccordati con i percorsi

Vista dell'attraversamento lungo il molo

2.B Parcheggio interno all'area portuale		1. L'area interna risulta sprovvista di parcheggio pubblico, non sono presenti parcheggi riservati.	1. E' opportuno ricavare alcuni parcheggi riservati anche all'interno dell'area dell'ormeggio per avvicinare le persone al molo.
3 Marciapiedi, percorsi o aree pedonali interni all'area portuale	1. I percorsi pedonali sono generalmente a raso permettendo una buona fruibilità degli spazi..	1. Non sono presenti dissuasori per separare i percorsi pedonali dagli spazi veicolari.	3. Inserire dissuasori od altri sistemi per separare le aree pedonali dalla viabilità carrabile.
4 Attraversamenti pedonali interni all'area portuale	1. Sono presenti alcuni attraversamenti pedonali lungo l'ormeggio.	1. Non sono presenti gli scivoli di raccordo con i marciapiedi.	1. Modificare i marciapiedi per inserire gli scivoli di raccordo oppure portare l'attraversamento in quota per eliminare il dislivello.

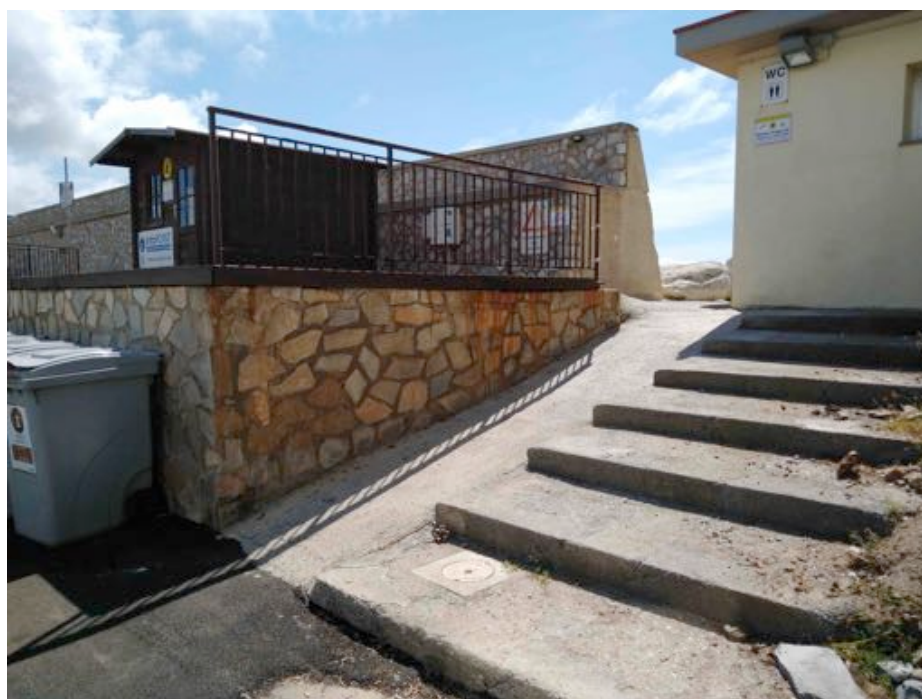
Vista della rampa che collega il piano superiore del molo, dove sono localizzati i servizi igienici ed info point.

Vista della rampa e scale.

5 Rampe, scivoli, raccordi interni all'area portuale.	1. E' presente una rampa con pendenza circa 50% che conduce al marciapiede superiore e bagni accessibili.	1. La rampa non risulta protetta e non ha un corrimano, la forte pendenza la rende pericolosa per tutti.	1. Modificare la rampa per renderla praticabile e sicura, aggiungendo i relativi corrimano.
6 Pavimentazioni esterne di aree o percorsi pedonali	1. Le pavimentazioni in genere sono complanari ed antisdrucchiolevoli.	1. Alcune pavimentazioni storiche sono in pietra sconnessa, difficili da percorrere con una sedia a ruote.	1. Aggiungere un percorso complanare lungo i tratti con pavimentazioni sconnesse.
7 Scale esterne	1. E' presente una rampa di scale che conduce ai bagni e marciapiede superiore.	1. La scala è di difficile percorrenza per la sua pendenza degli scalini e mancanza di corrimano.	1. Prevedere una modifica della scala in modo da renderla fruibile da tutti in sicurezza.

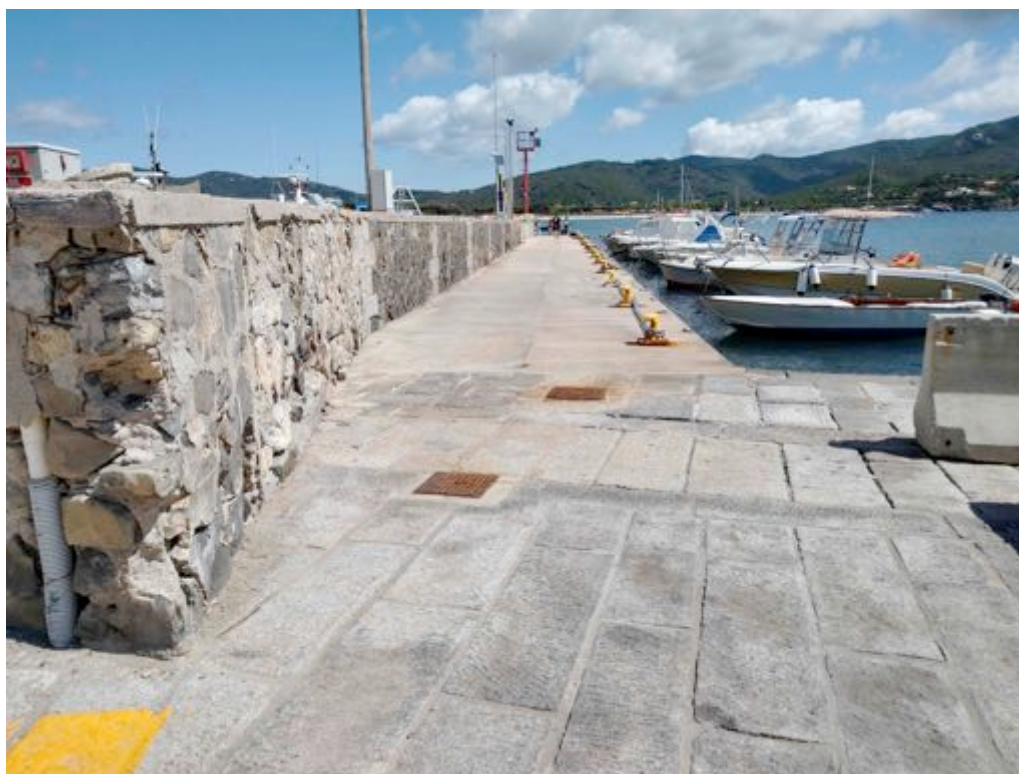
Le pavimentazioni esterne sono generalmente in asfalto e facili da percorrere, alcuni tratti più storici sono pavimentati in pietra con sconnessioni a volte anche evidenti.

Vista della pavimentazione in pietra presente lungo alcuni tratti dell'ormeggio.

³La pavimentazione in asfalto generalmente piana risulta in alcune parti sconnessa, mentre la parte più storica dell'ormeggio è pavimentata in pietra sconnessa.

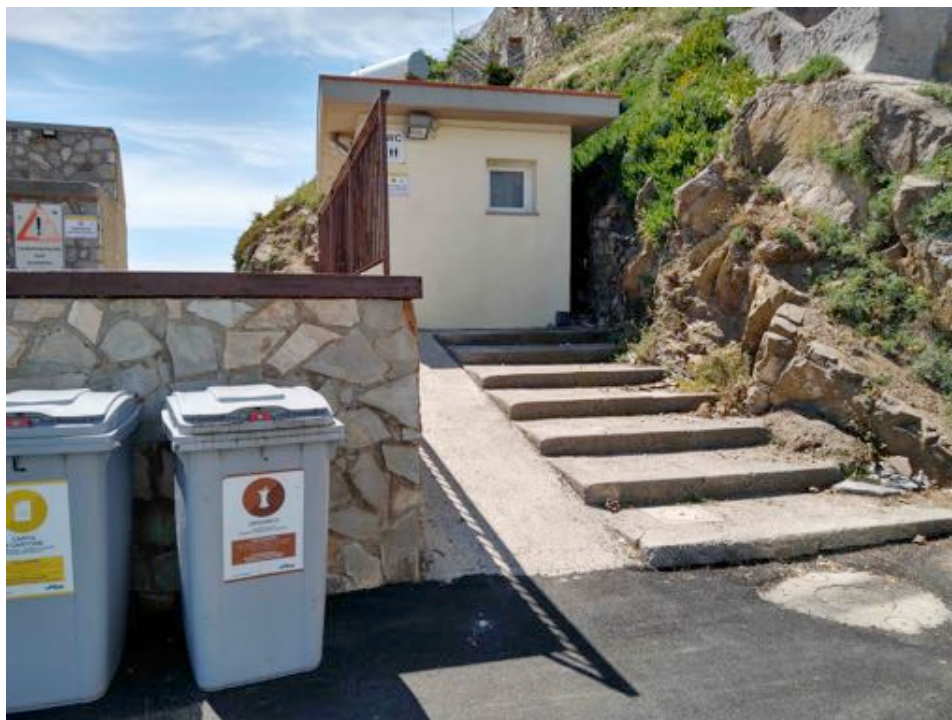
vista delle scale per salire lungo il molo

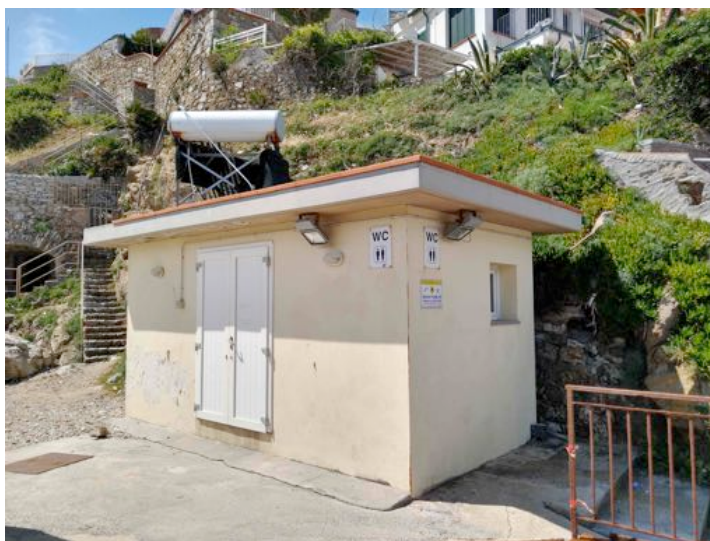
Non è stato possibile entrare nei bagni che risultano ad oggi inagibili.

9 Ascensori pubblici			
10 Servizi igienici interni all'area portuale	1. Sono presenti dei servizi igienici all'inizio del molo in quota.	1. I bagni non sono raggiungibili da parte di persona con sedia a ruote, manca una rampa accessibile ed all'ingresso è presente uno scalino.	1. Modificare l'accesso ai bagni oppure dislocare il bagno accessibile in altro luogo di facile raggiungibilità.
11 Spazi di accesso agli edifici aperti al pubblico di pertinenza del porto	1. Sono presenti dei servizi aperti al pubblico sul fronte del molo. L'ingresso ai servizi è complanare con il marciapiede, in più è presente una piattaforma elevatrice che conduce al piano primo del ristorante.		
12 Servizi o ausili per il trasferimento di persone disabili da pontile a imbarcazione		1. Non sono presenti servizi o ausili per aiutare le persone con disabilità.	1. Dotare la struttura con una gruetta collocandola, possibilmente, in una zona che possa essere facilmente raggiungibile da parte di una persona disabile, aggiungendo magari anche un parcheggio dedicato in prossimità;

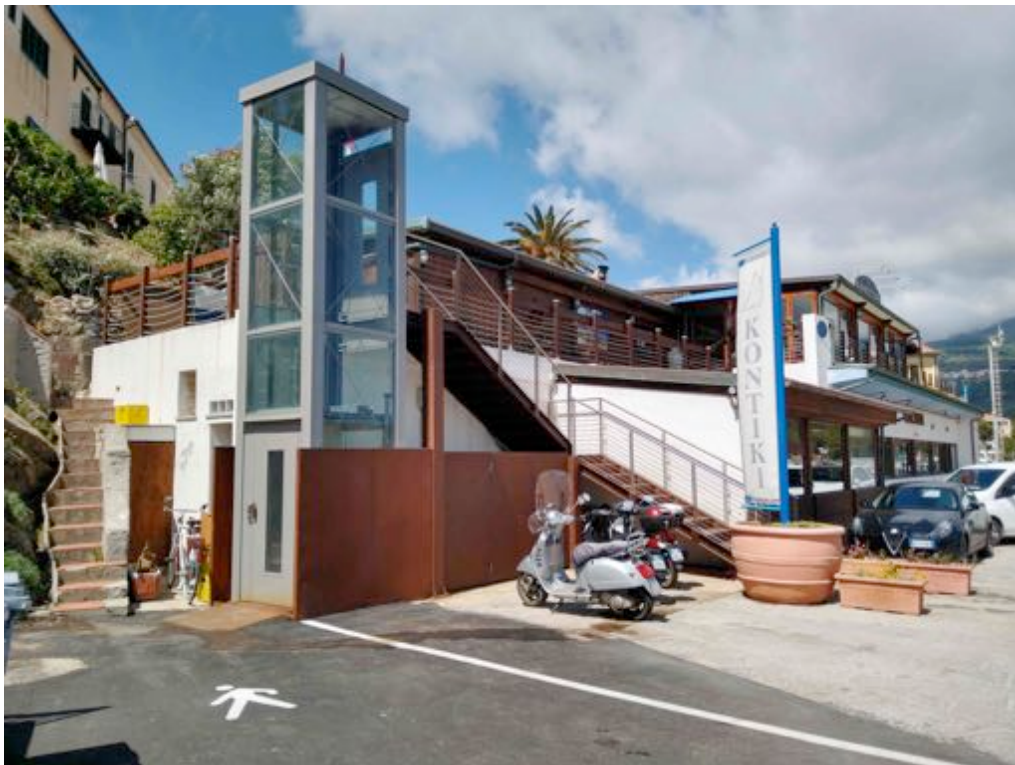
Vista della piattaforma elevatrice per accedere alla terrazza del ristorante.
