**AUTOSTRADA (A12) : ROSIGNANO – CIVITAVECCHIA
LOTTO 2**

TRATTO: SAN PIETRO IN PALAZZI – SCARLINO

**SCHEDE DESCRITTIVE E DOCUMENTAZIONE FOTOGRAFICA
DELLE OPERE ESISTENTI**

AUTOSTRADA A12 – ROSIGNANO-CIVITAVECCHIA**LOTTO 2 – ROSIGNANO - FOLLONICA****VIADOTTO VI30 – TORRENTE ACQUERTA
PROGR. SS1 KM 281+945****SOPRALLUOGO DEL 25.05.2010****Progressiva**

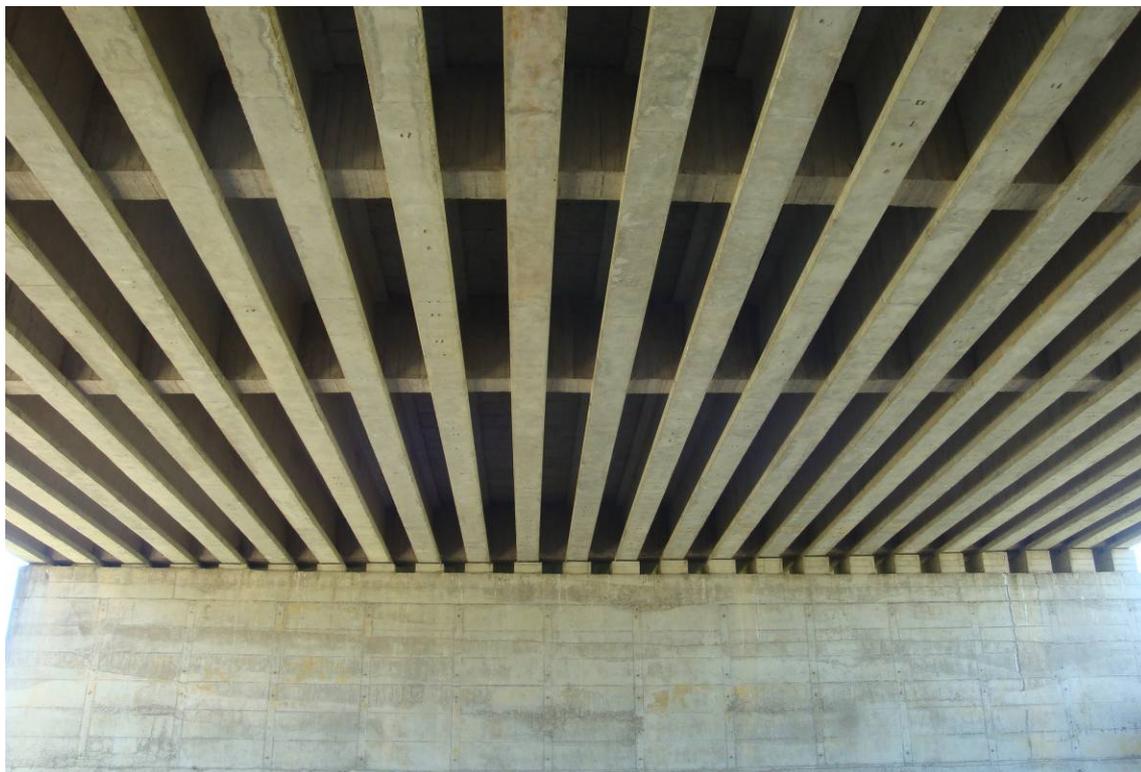
Le superfici esterne delle travi di bordo risultano interessate dallo scolo delle acque meteoriche, per effetto del cattivo funzionamento dei discendenti; sulle travi di bordo e sulle superfici laterali delle spalle e delle pile il cls. risulta dilavato.

Foto 3 – Intradosso dell'impalcato sopra passante la ferrovia

- Risanamento superficiale dei calcestruzzi delle travi di bordo;
- posa in opera dei giunti trasversali e di nuovi ed efficienti sistemi di drenaggio delle acque meteoriche.

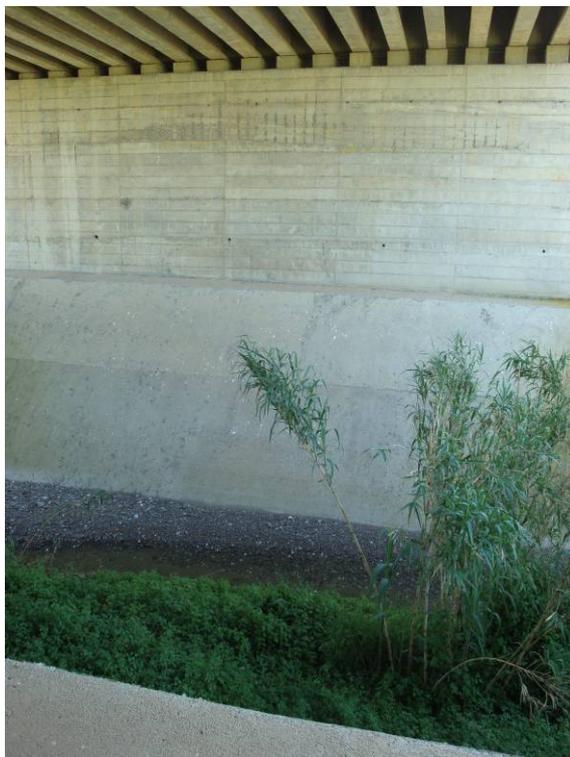
Foto 5 – Pila in alveo

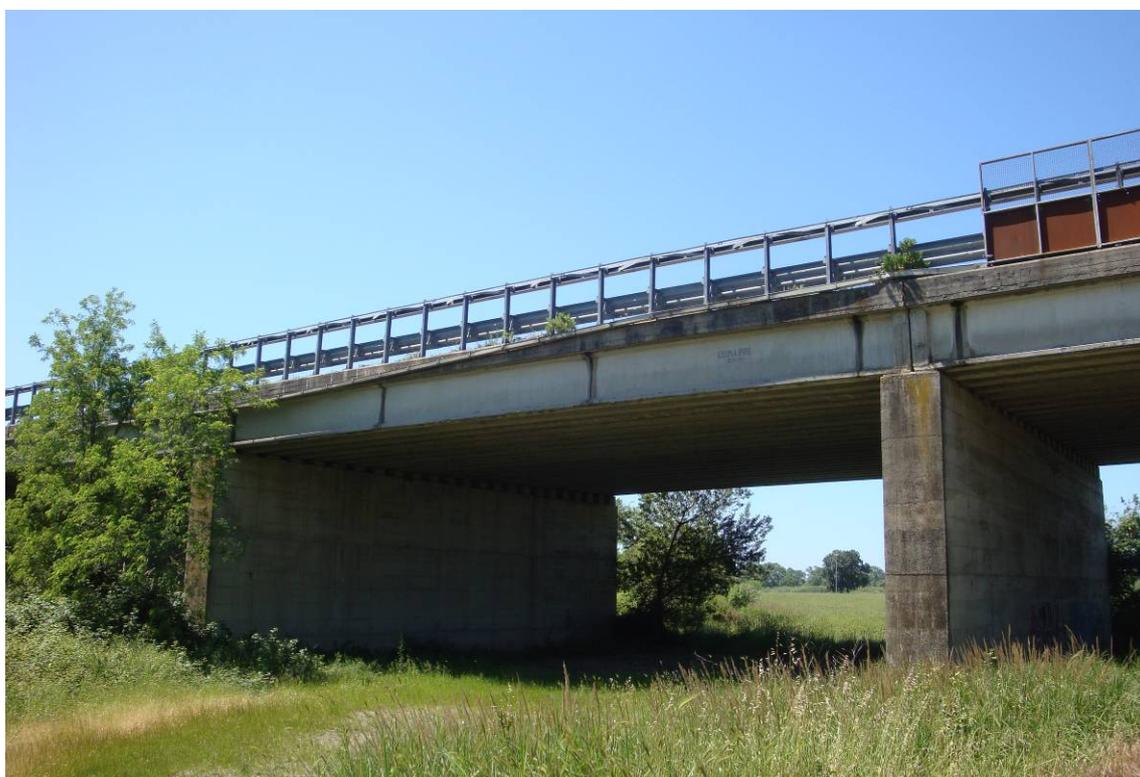
Foto 6 – Particolare impalcato 2 – Scolature sulle travi di bordo

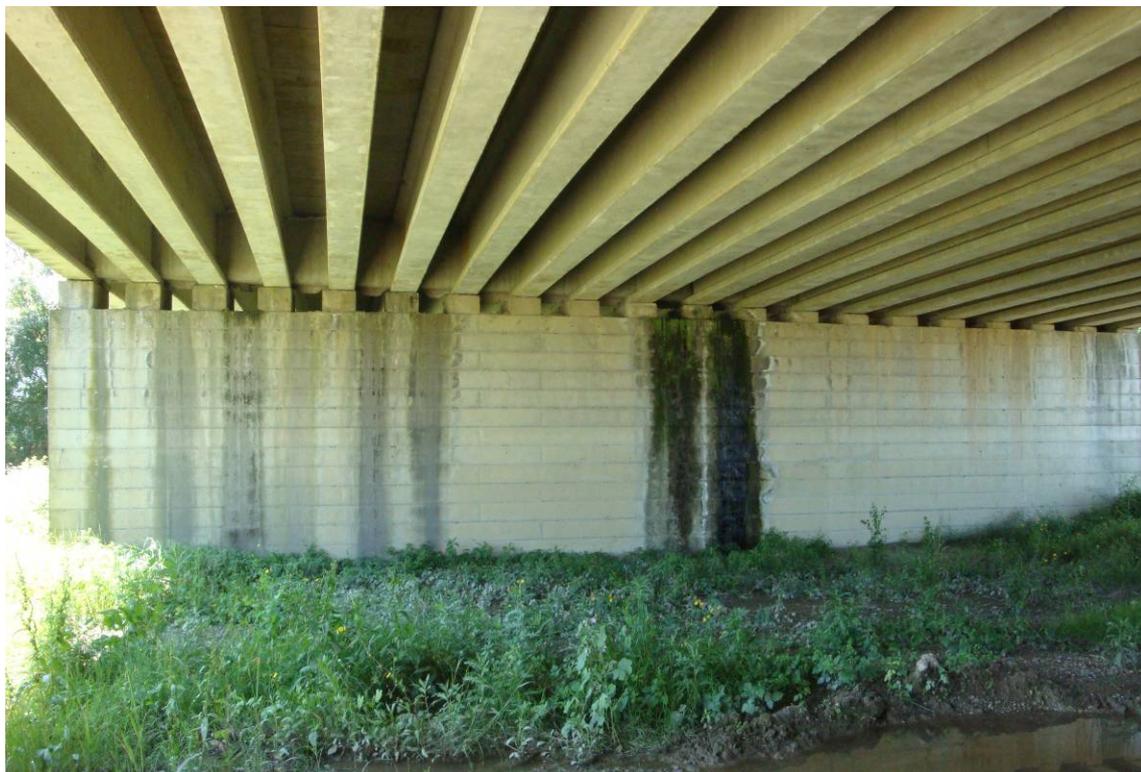
Le pile, le spalle e le superfici esterne delle travi di bordo risultano interessate dallo scolo delle acque meteoriche, per effetto del cattivo funzionamento dei giunti trasversali e dei discendenti, con conseguente dilavamento del calcestruzzo e presenza di efflorescenze.

Foto 3 – Vista intradosso e pila – scolature sulla pila

- Risanamento superficiale dei calcestruzzi delle spalle, delle pile e delle travi di bordo;
- posa in opera dei giunti trasversali e di nuovi ed efficienti sistemi di drenaggio delle acque meteoriche.

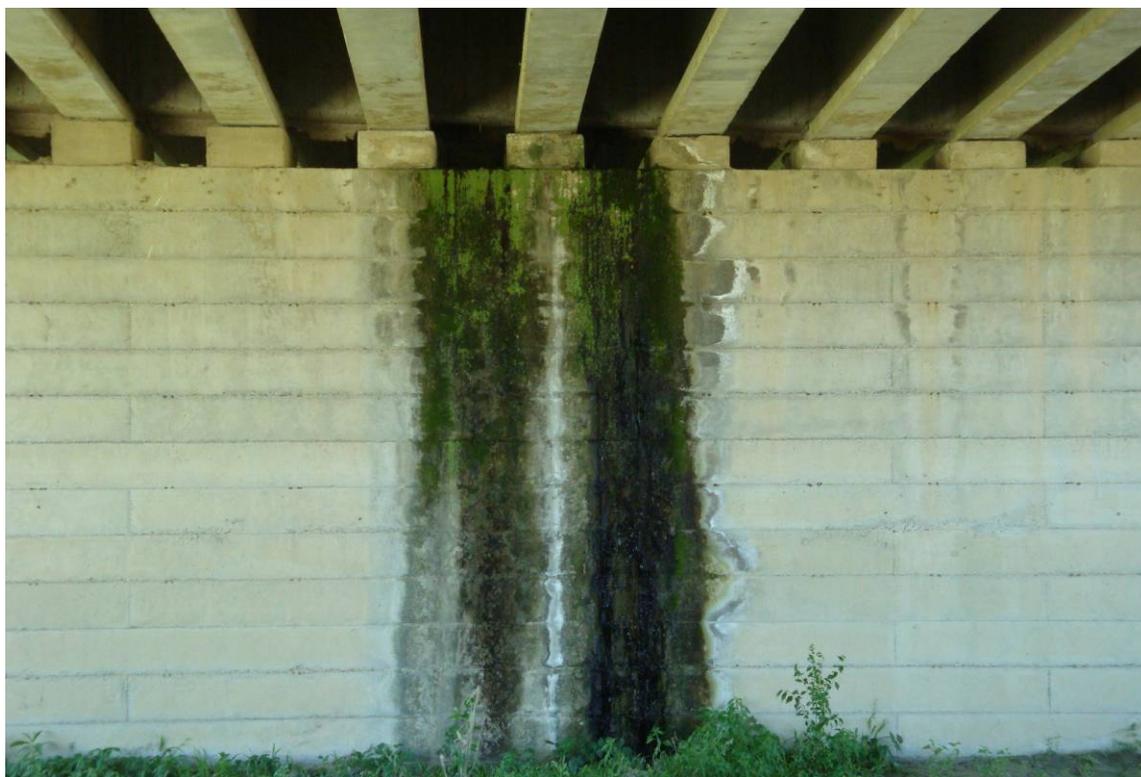
Foto 4 – Particolare pila – scolature e tracce di sali

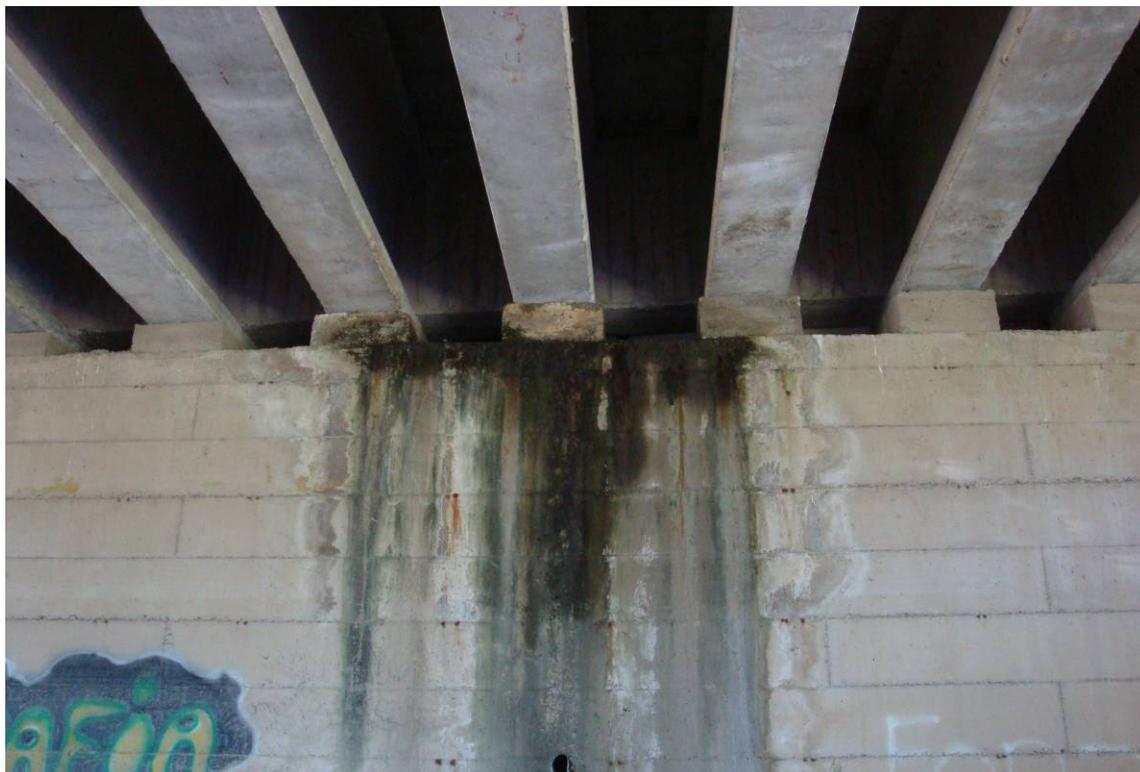
Foto 5 – Particolare pila – scolature e tracce di Sali

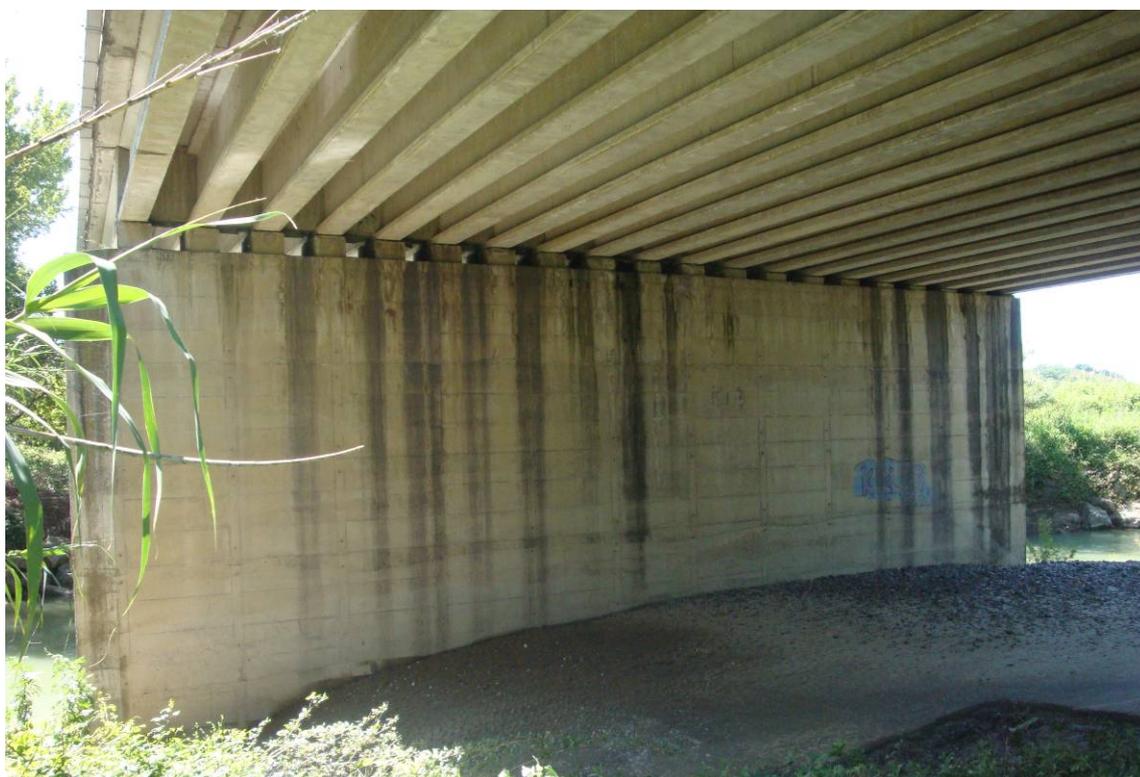
Foto 6 – Vista intradosso e pila in alveo – scolature sulla pila

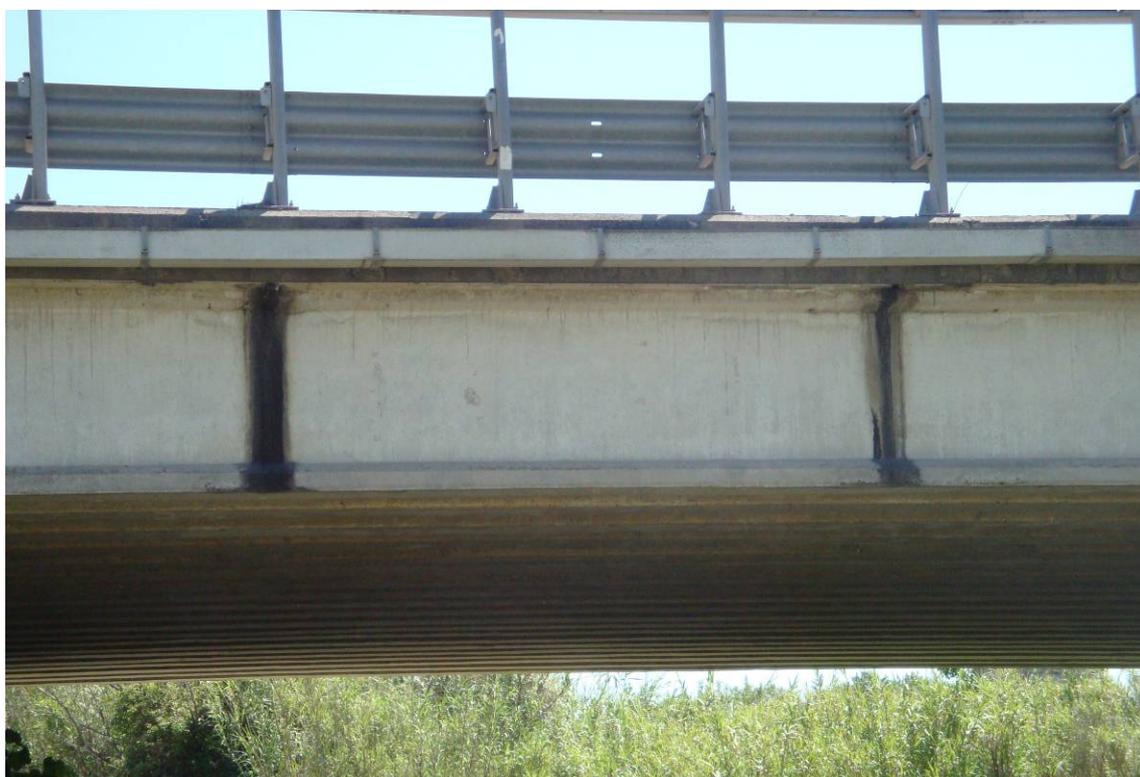
Foto 8 – Particolare trave di bordo – scolature dai discendenti

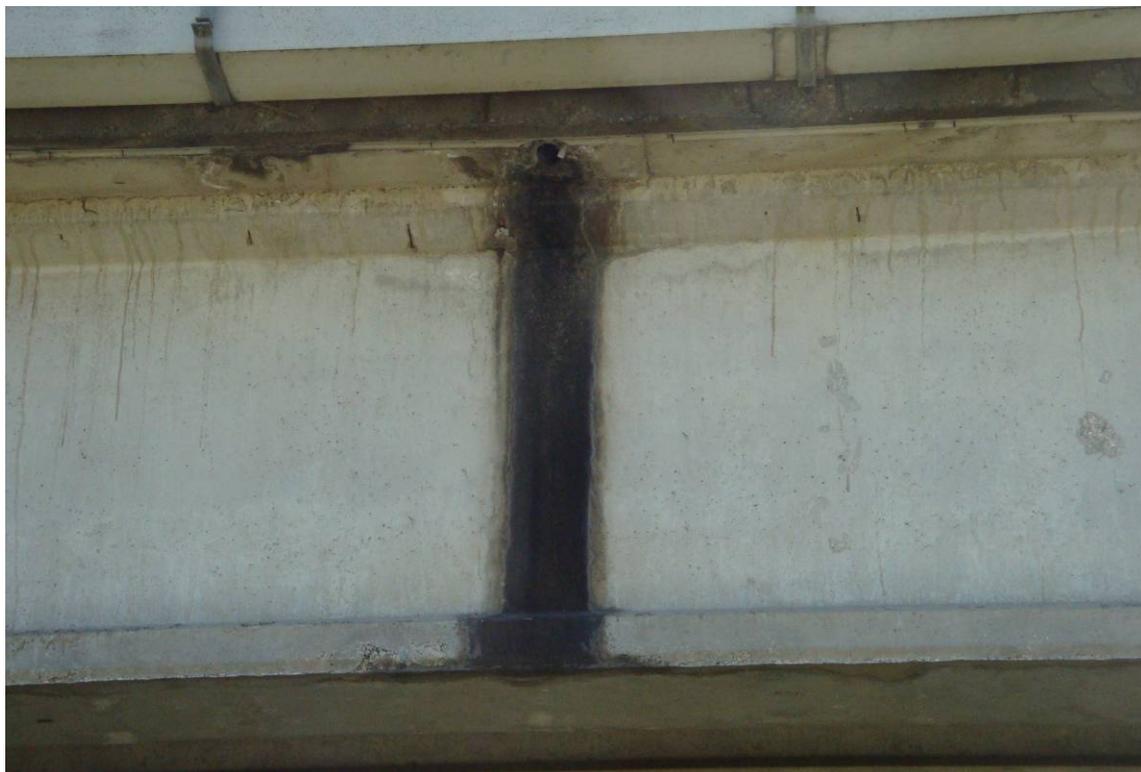
Foto 9 – Particolare trave di bordo – scoloriture dai discendenti

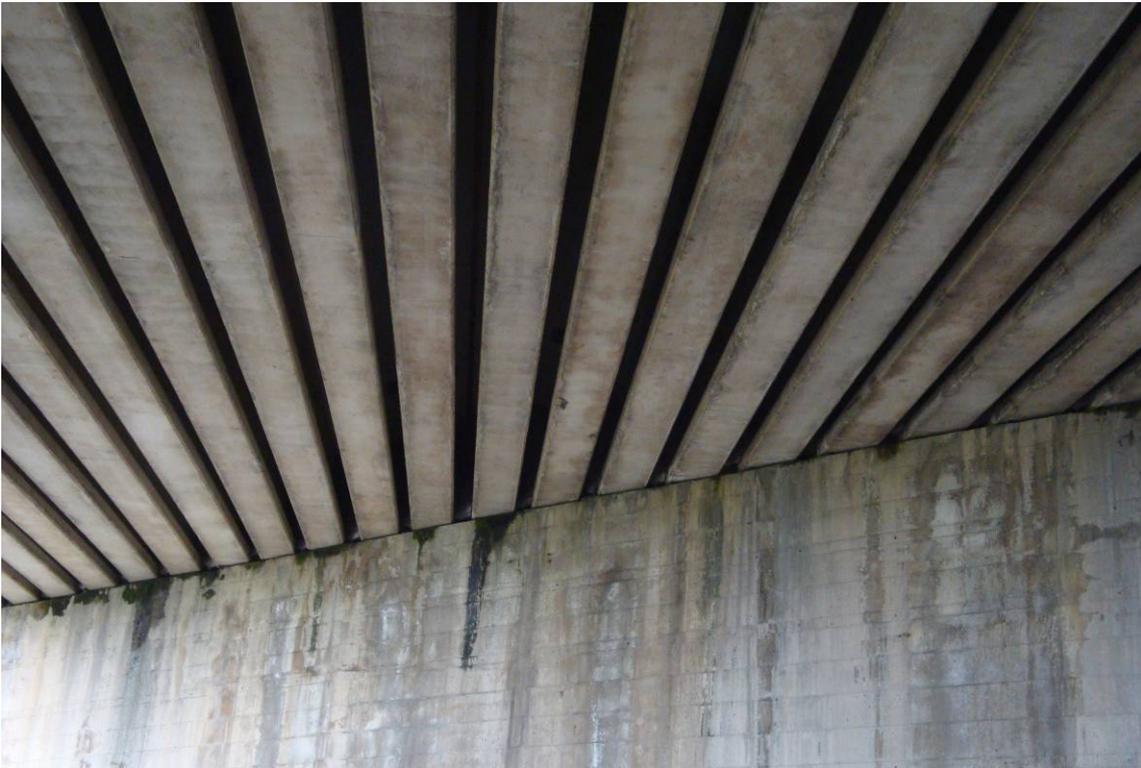
Le spalle risultano interessate dallo scolo delle acque meteoriche, per effetto del cattivo funzionamento dei giunti trasversali, con conseguente dilavamento del calcestruzzo, distacco del copriferro e messa a nudo ed ossidazione delle armature.

Foto 3 – Vista intradosso e spalla – scolature sulle spalle

- Risanamento superficiale dei calcestruzzi delle spalle;
- posa in opera dei giunti trasversali e di nuovi ed efficienti sistemi di drenaggio delle acque meteoriche.

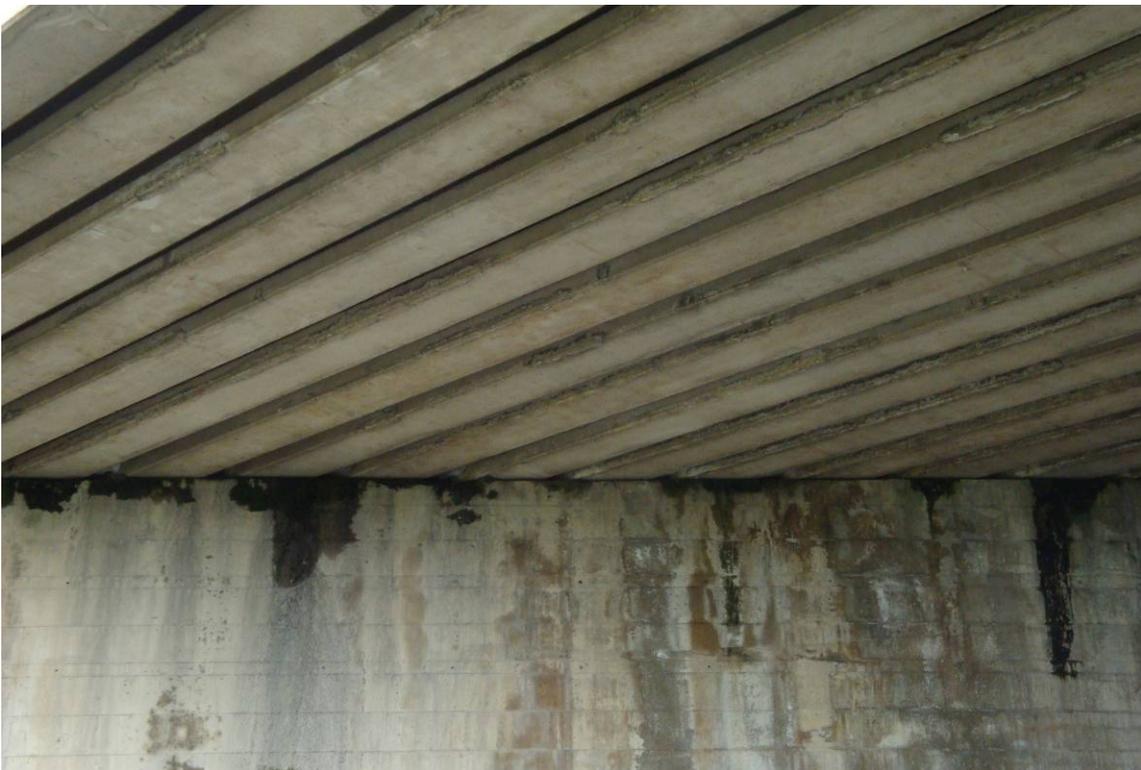
Foto 4 – Vista intradosso e spalla – scolature sulle spalle

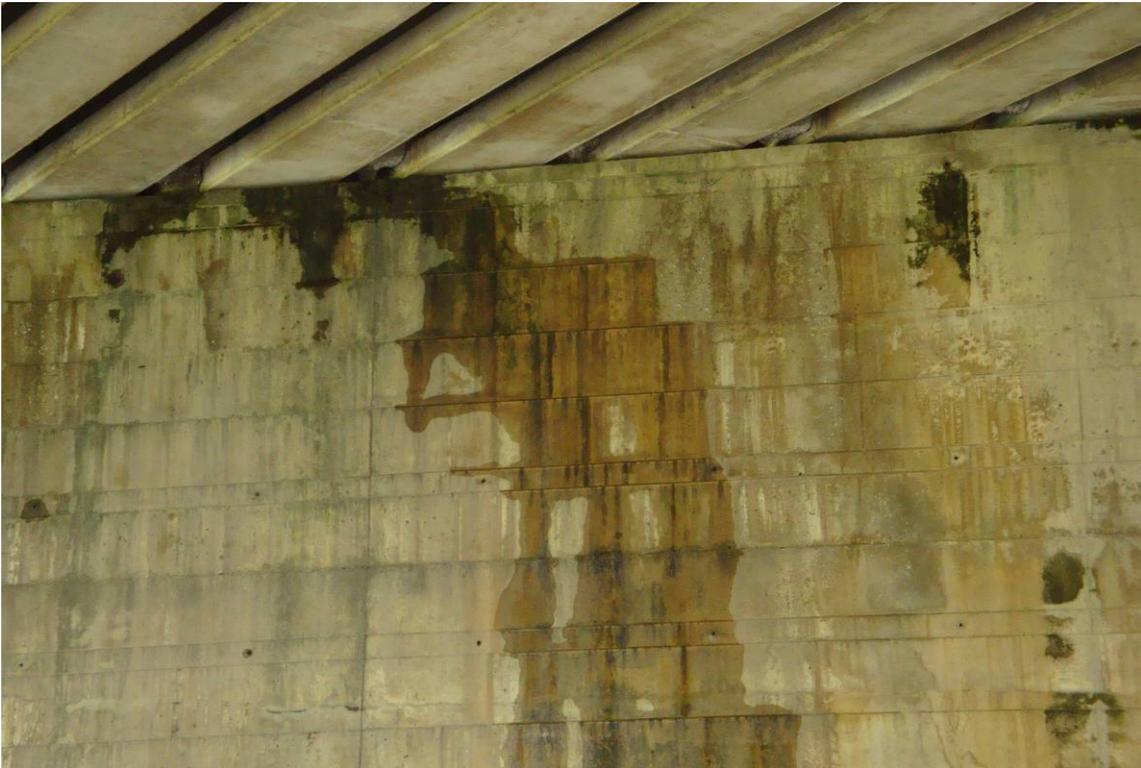
Foto 5 – Particolare spalle - scolature

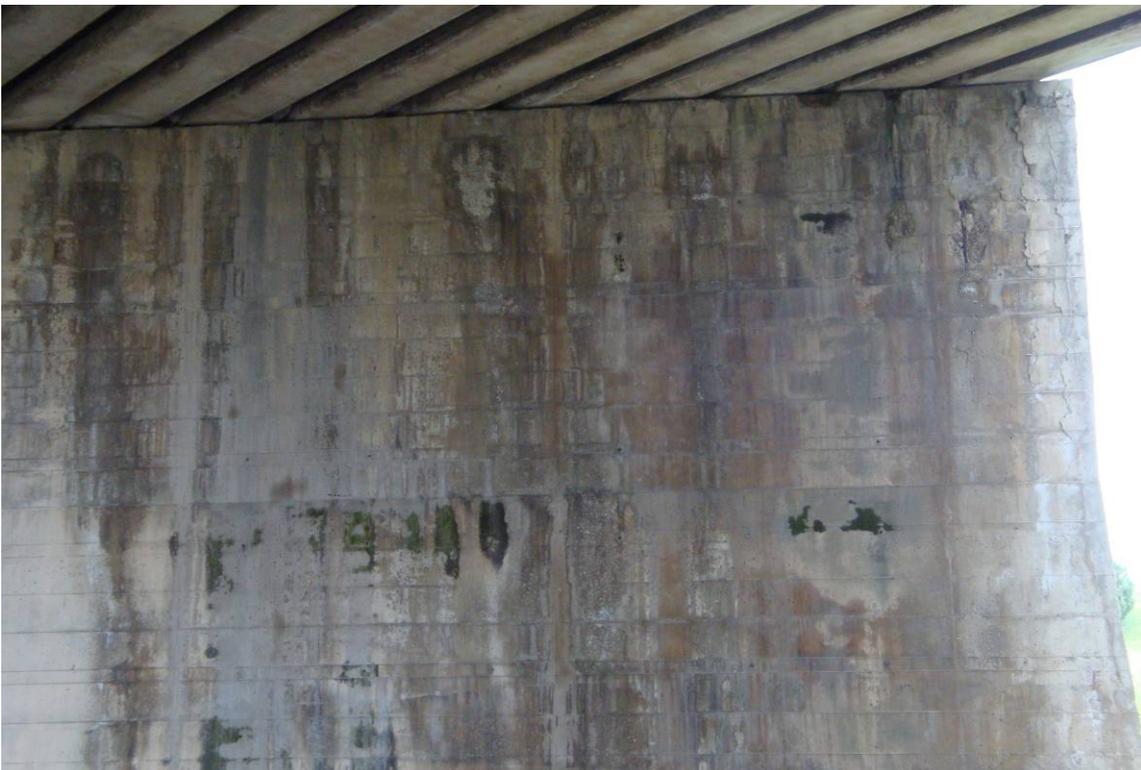
Foto 6 – Particolare spalla – dilavamento cls.

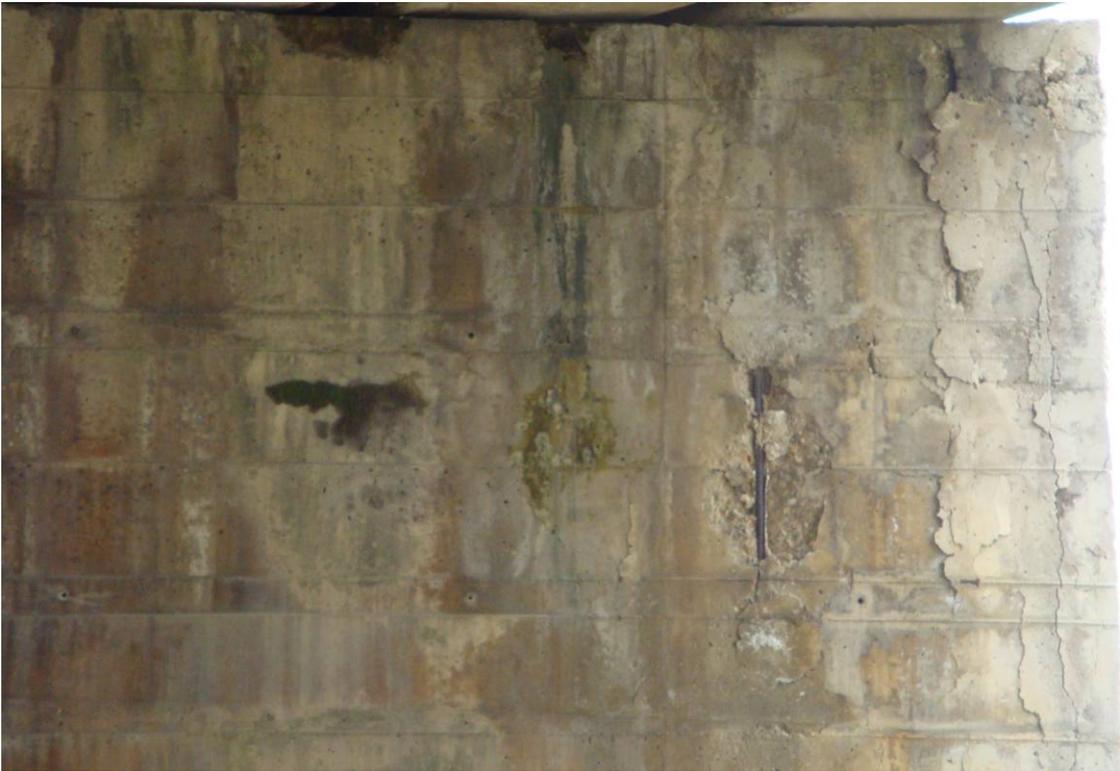
Foto 7 – Particolare spalla – distacco copriferro e armature scoperte

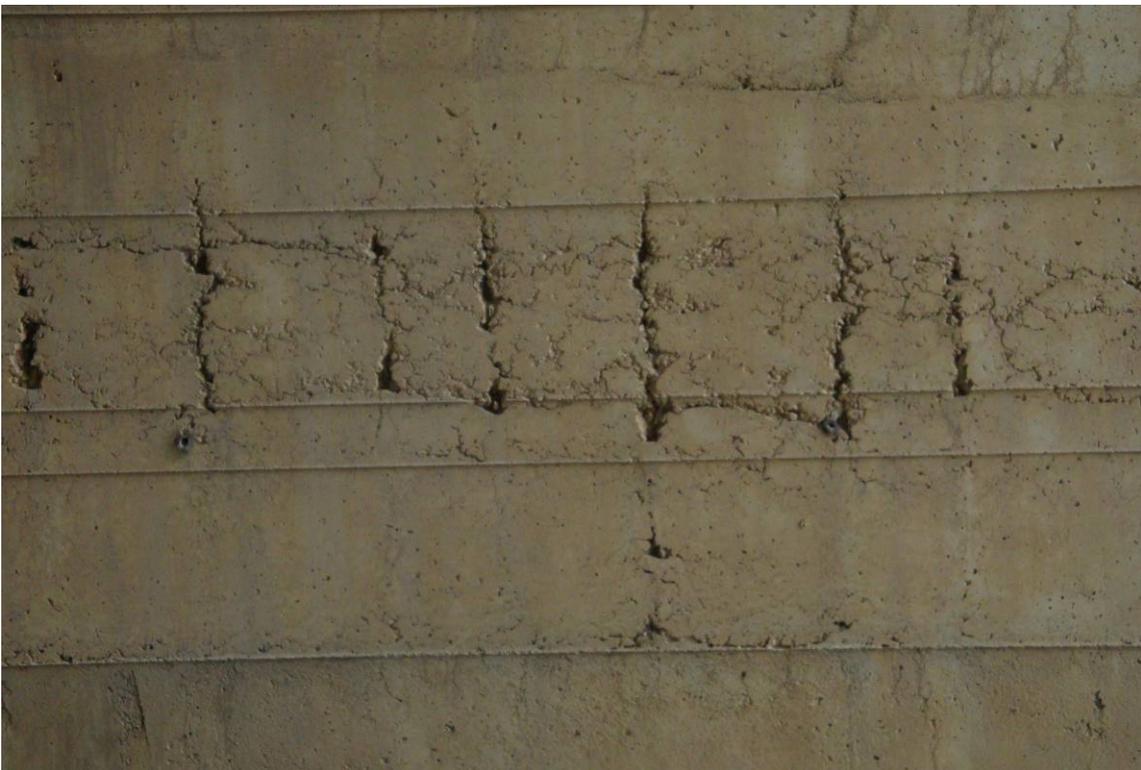
Foto 8 – Particolare spalla – segregazione cls. e armature scoperte

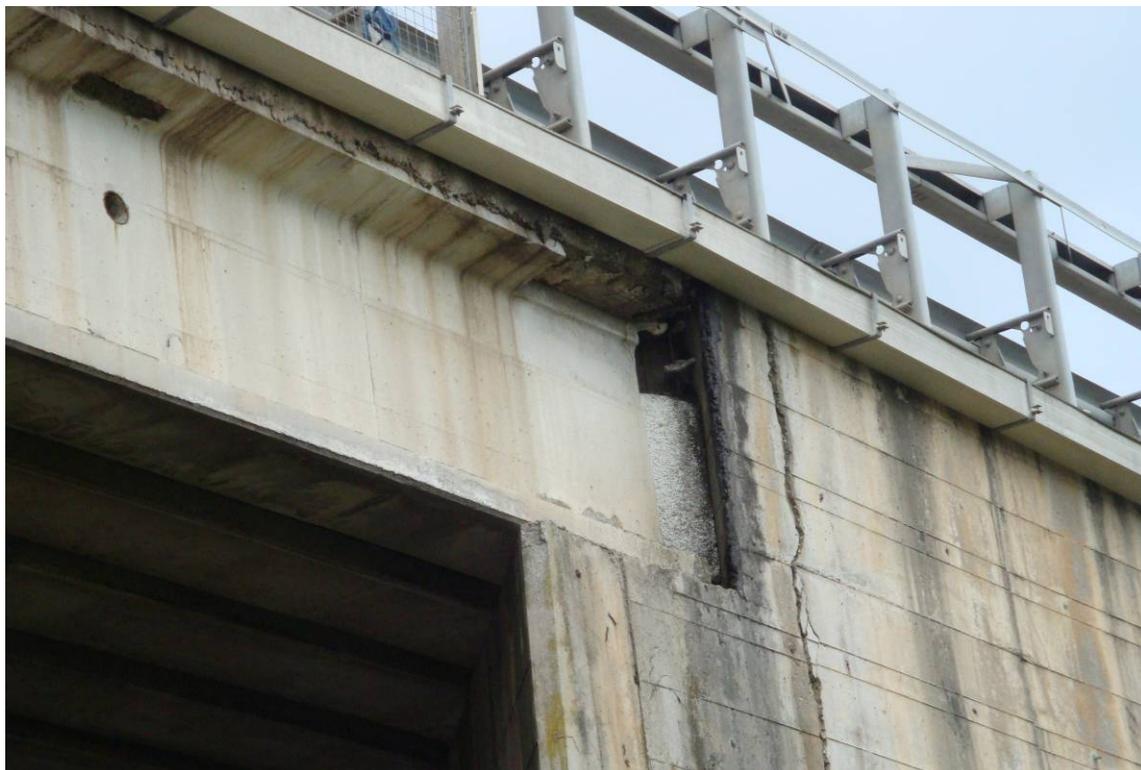
Foto 9 – Particolare lesione spalla e ferri scoperti giunto

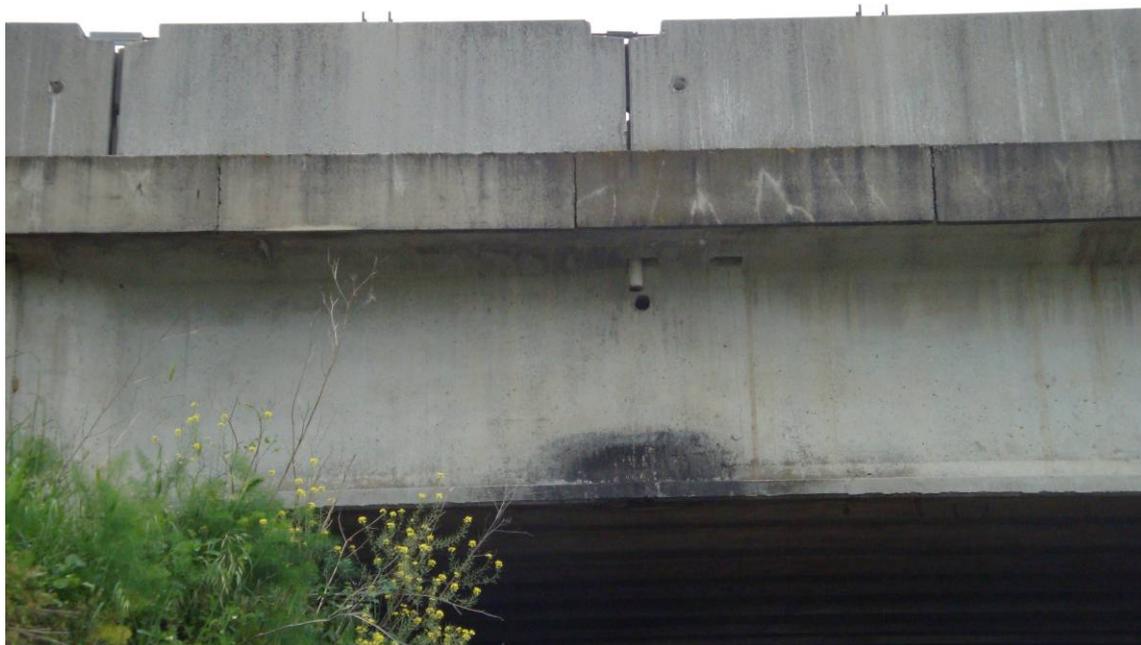
Le spalle e le superfici esterne delle travi di bordo risultano interessate dallo scolo delle acque meteoriche, per effetto del cattivo funzionamento dei giunti trasversali e dei discendenti, con conseguente dilavamento del calcestruzzo.

Foto 8 – Particolare trave di bordo – scolature dai discendenti

- Risanamento superficiale dei calcestruzzi delle spalle e delle travi di bordo;
- posa in opera dei giunti trasversali e di nuovi ed efficienti sistemi di drenaggio delle acque meteoriche.

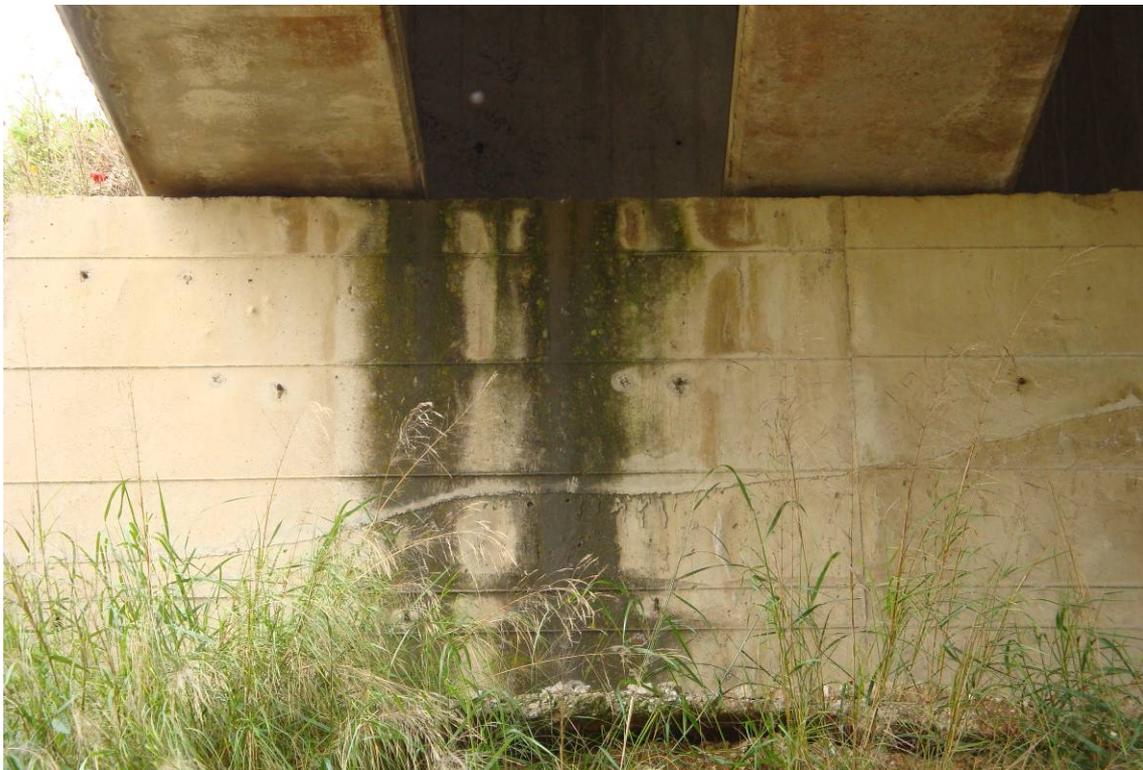
Le spalle e le superfici esterne delle travi di bordo risultano interessate dallo scolo delle acque meteoriche, per effetto del cattivo funzionamento dei giunti trasversali e dei discendenti, con conseguente dilavamento del calcestruzzo.

Foto 4 – Particolare spalla: scolature e dilavamento del cls.

- Risanamento superficiale dei calcestruzzi delle spalle e delle travi di bordo;
- posa in opera dei giunti trasversali e di nuovi ed efficienti sistemi di drenaggio delle acque meteoriche.

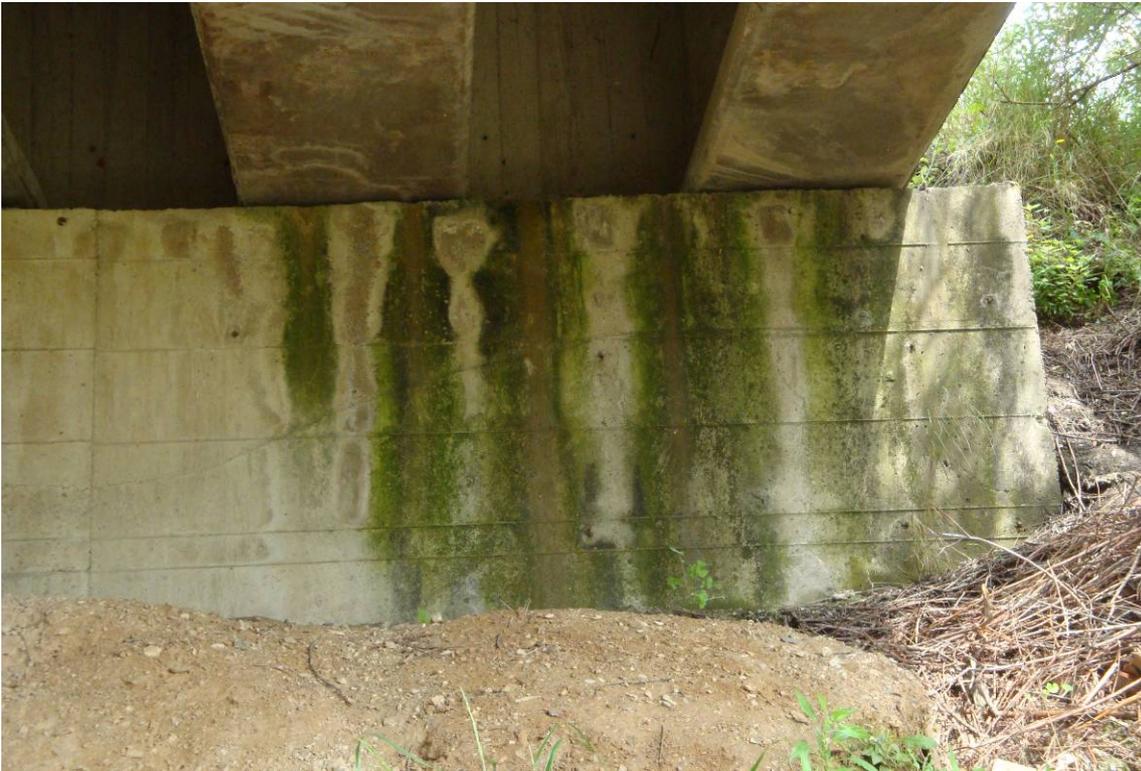
Foto 5 – Particolare spalla: scolature e dilavamento del cls.

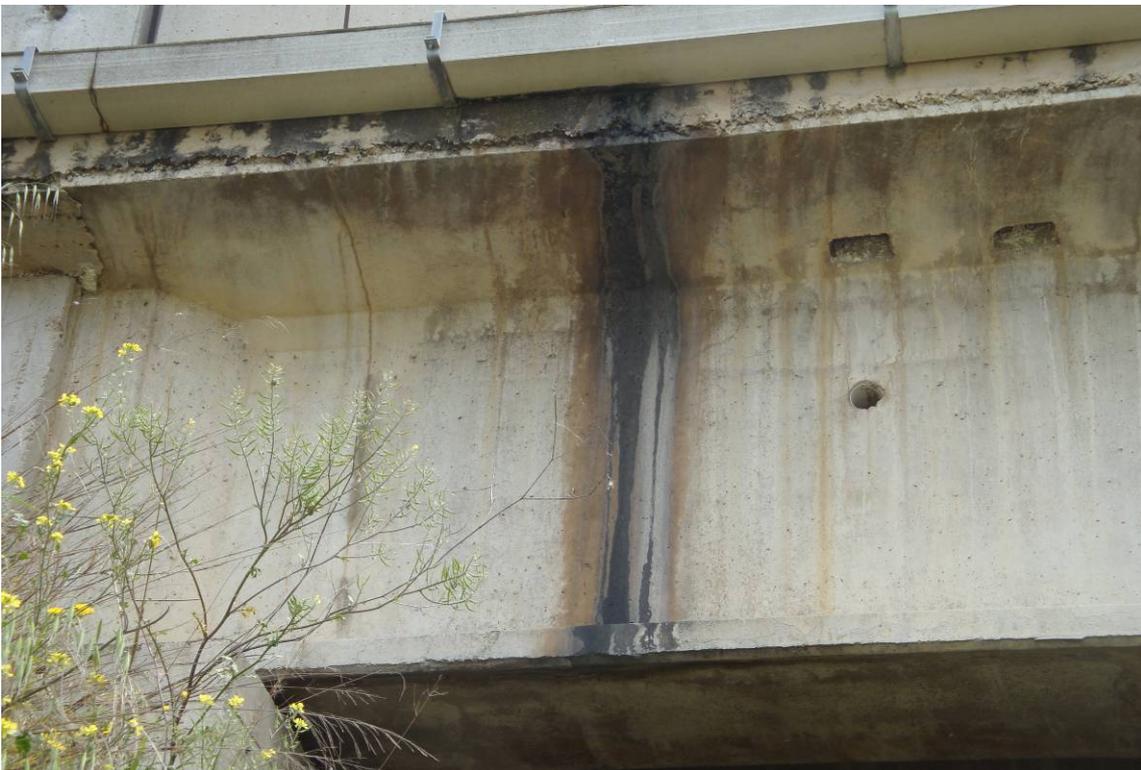
Foto 6 – Particolare trave: scolature e dilavamento del cls.

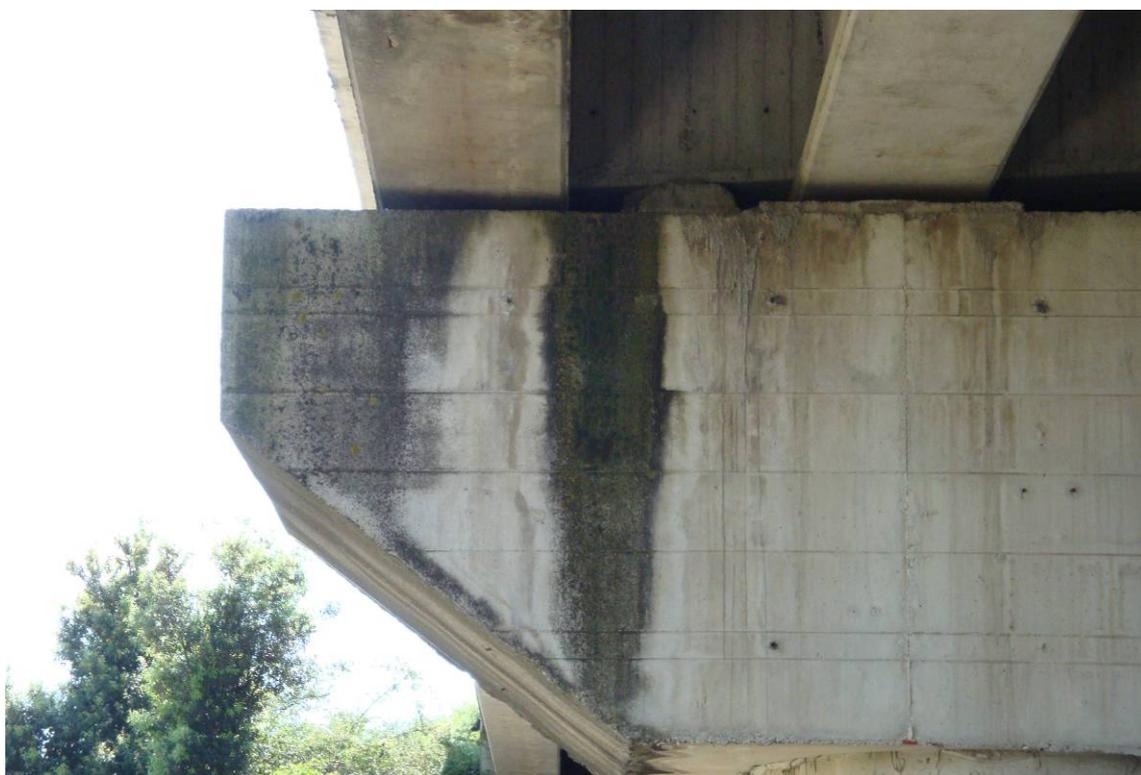
Foto 7 – Particolare pulvino – scolature e dilavamento cls.

- Risanamento superficiale dei calcestruzzi delle spalle e dei pulvini;
- posa in opera dei giunti trasversali e di nuovi ed efficienti sistemi di drenaggio delle acque meteoriche.

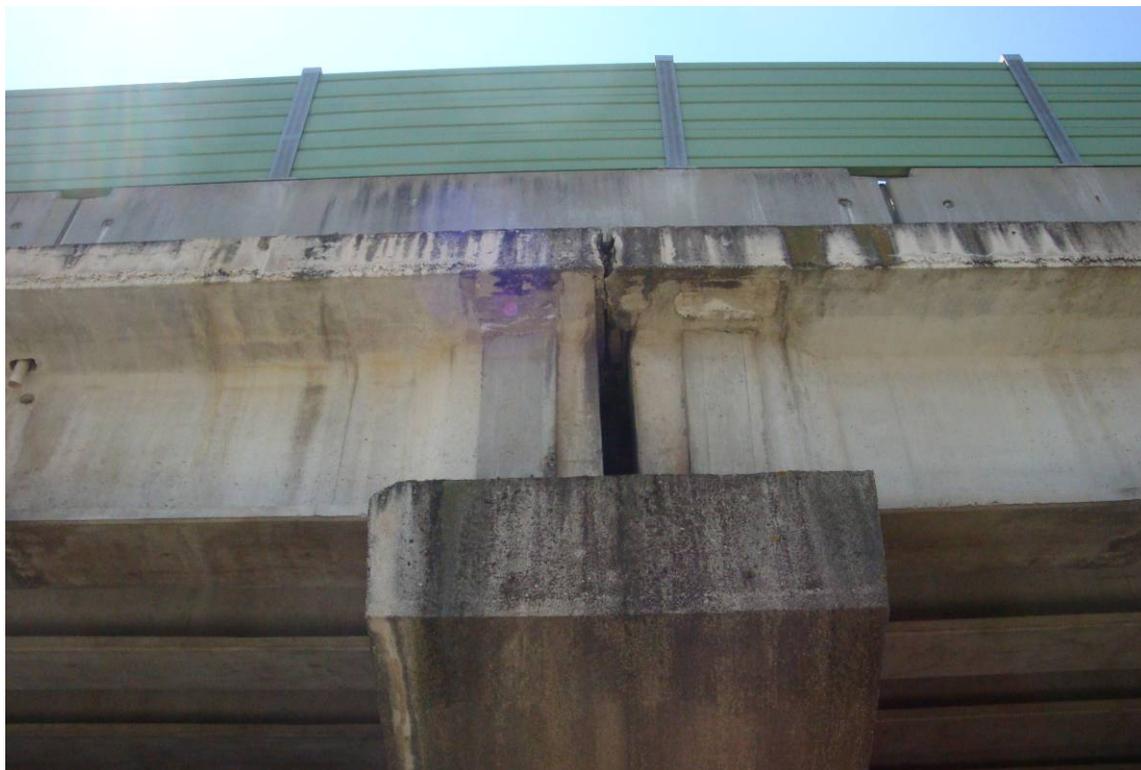
Foto 8 – Particolare pulvino – scolature e dilavamento cls.

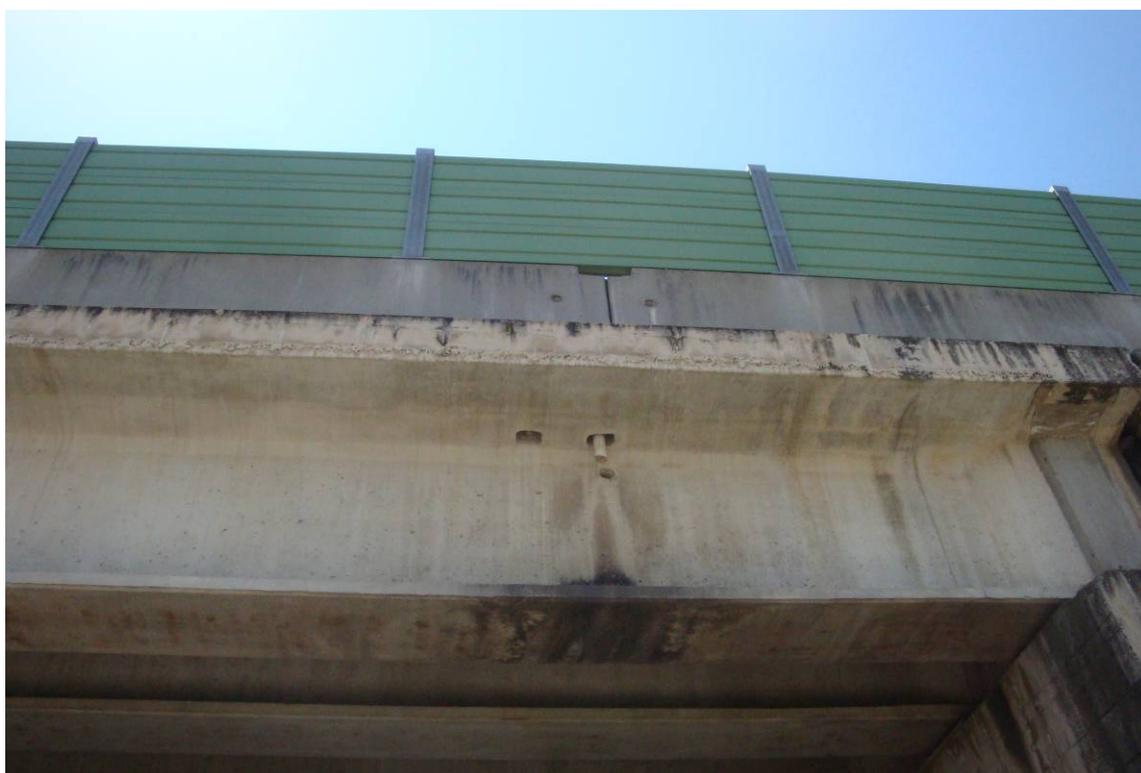
Foto 9 – Particolare pulvino – scolature e dilavamento cls.

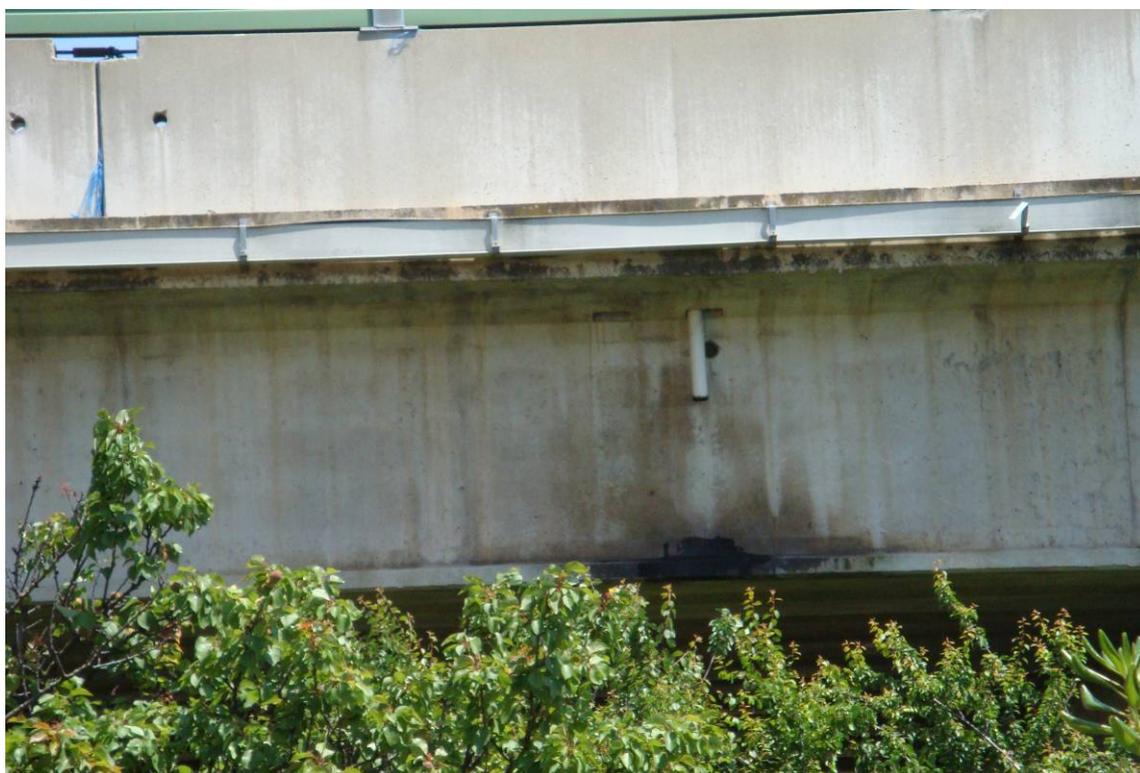
Foto 10 – Particolare trave – scolature discendenti

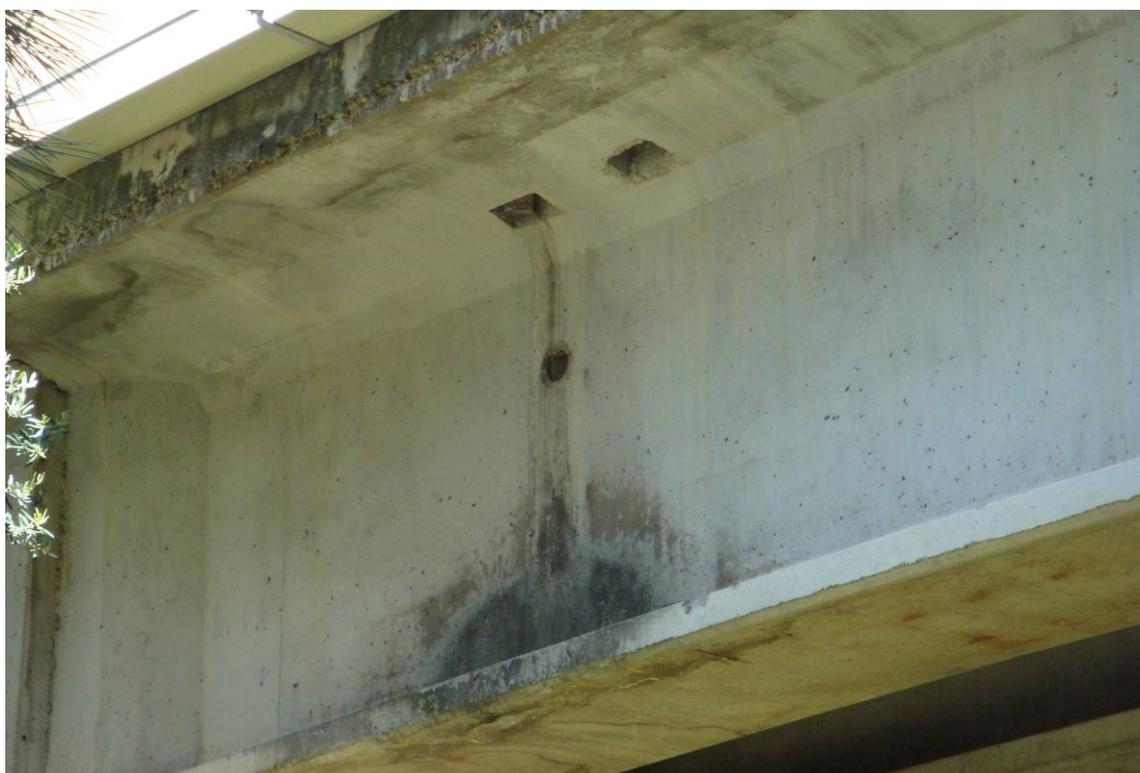
Foto 11 – Particolare trave – scolature discendenti
