**AUTOSTRADA (A12) : ROSIGNANO – CIVITAVECCHIA
LOTTO 2**

TRATTO: SAN PIETRO IN PALAZZI – SCARLINO

**SCHEDE DESCRITTIVE E DOCUMENTAZIONE FOTOGRAFICA
DELLE OPERE ESISTENTI**

AUTOSTRADA A12 – ROSIGNANO-CIVITAVECCHIA**LOTTO 2 – ROSIGNANO - FOLLONICA****VIADOTTO VI30 – TORRENTE ACQUERTA
PROGR. SS1 KM 281+945****SOPRALLUOGO DEL 25.05.2010****Progressiva**

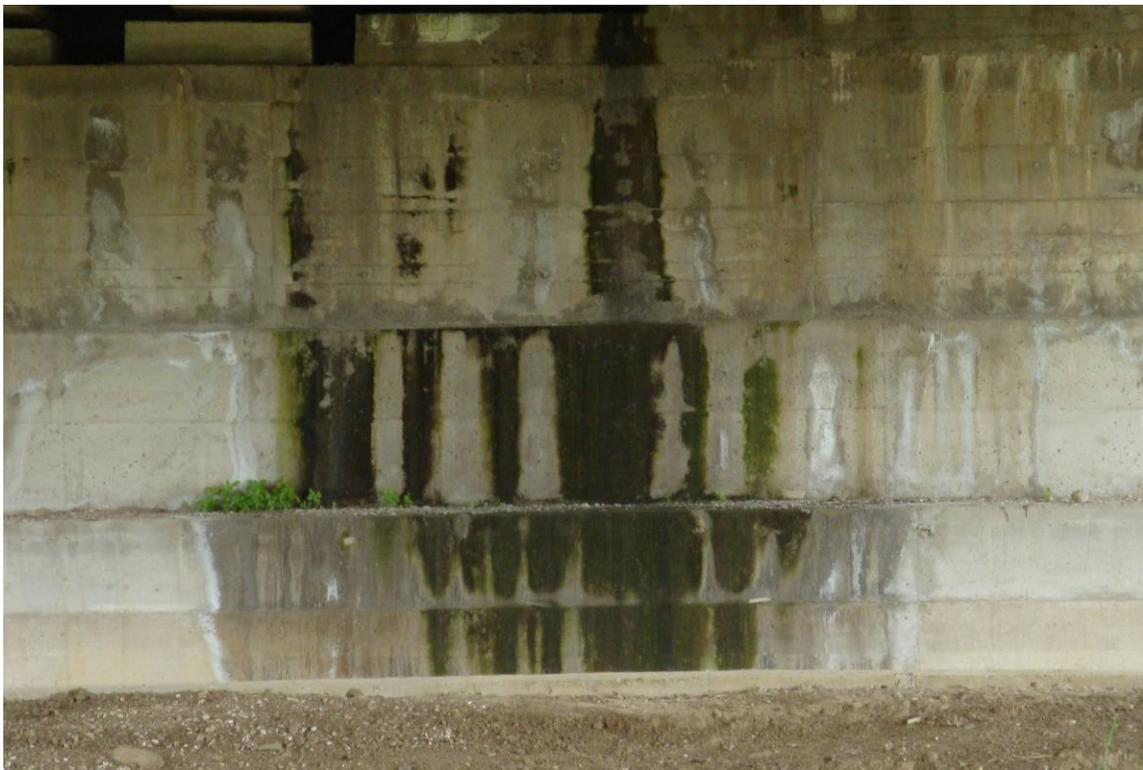
Le spalle e le superfici esterne delle travi di bordo risultano interessate dallo scolo delle acque meteoriche, per effetto del cattivo funzionamento dei giunti trasversali e dei discendenti, con conseguente dilavamento del calcestruzzo.

Foto 4 – Particolare scoloriture sulla spalla

- Risanamento superficiale dei calcestruzzi delle spalle e delle travi di bordo;
- posa in opera dei giunti trasversali e di nuovi ed efficienti sistemi di drenaggio delle acque meteoriche.

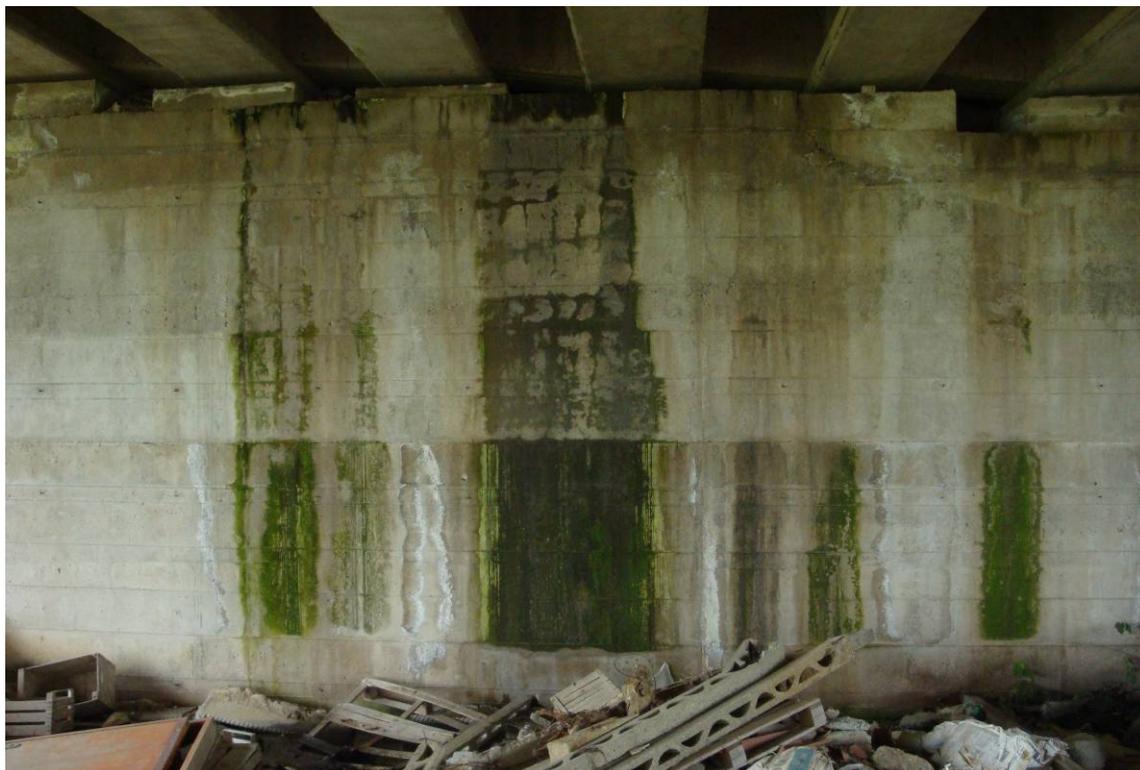
Foto 5 – Particolare scoloriture sulla spalla

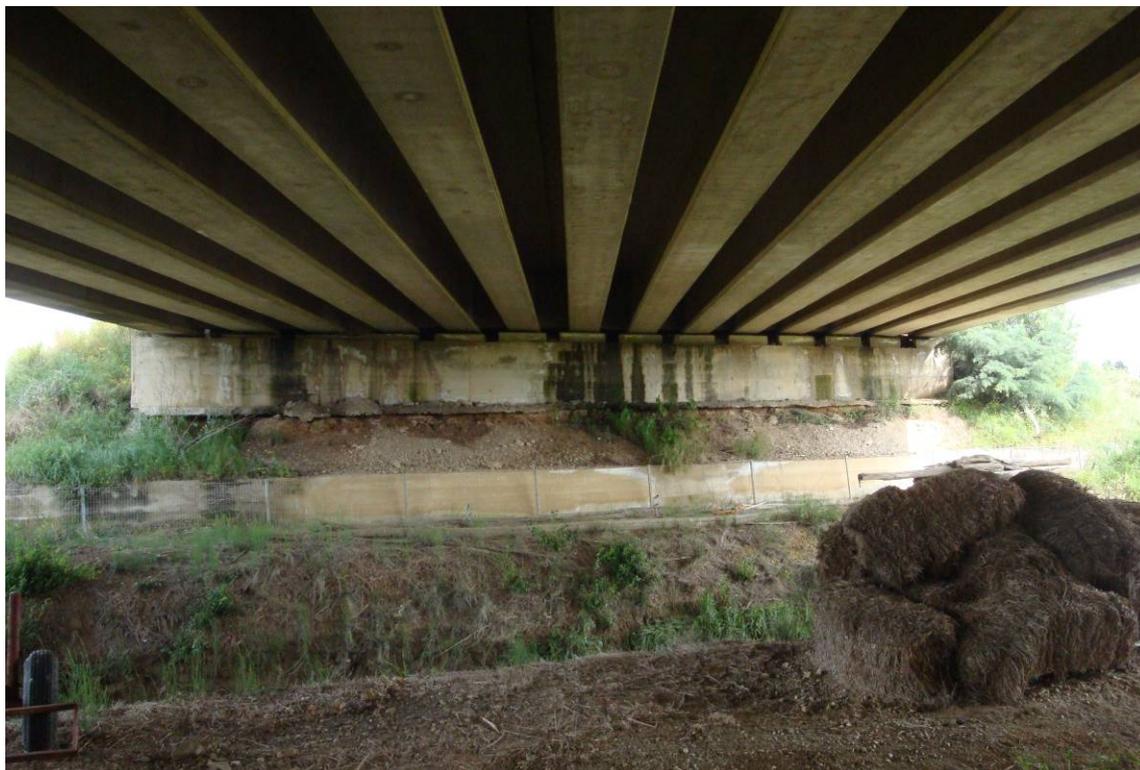
Le spalle e le superfici esterne delle travi di bordo risultano interessate dallo scolo delle acque meteoriche, per effetto del cattivo funzionamento dei giunti trasversali e dei discendenti, con conseguente dilavamento del calcestruzzo e distacco del copriferro.

Foto 3 – Vista intradosso e spalla – scolature sulla spalla

- Risanamento superficiale dei calcestruzzi delle spalle e delle travi di bordo;
- posa in opera dei giunti trasversali e di nuovi ed efficienti sistemi di drenaggio delle acque meteoriche.

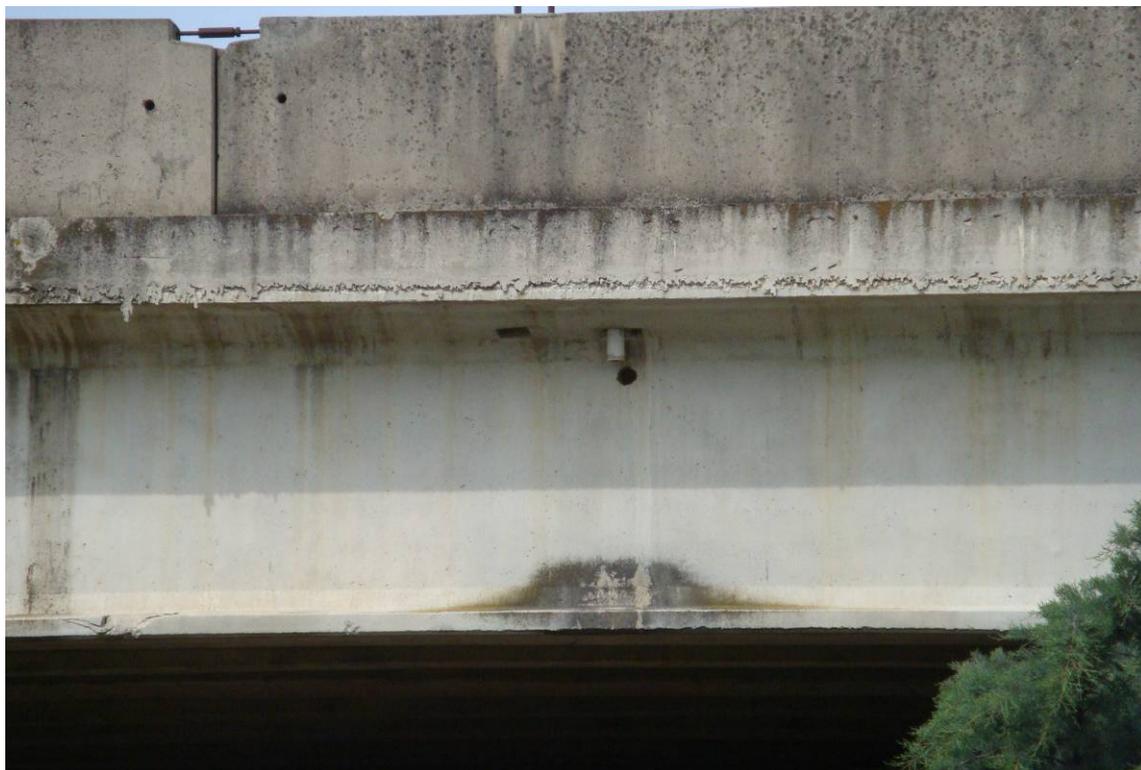
Foto 5 – Particolare trave – scolature dai discendenti

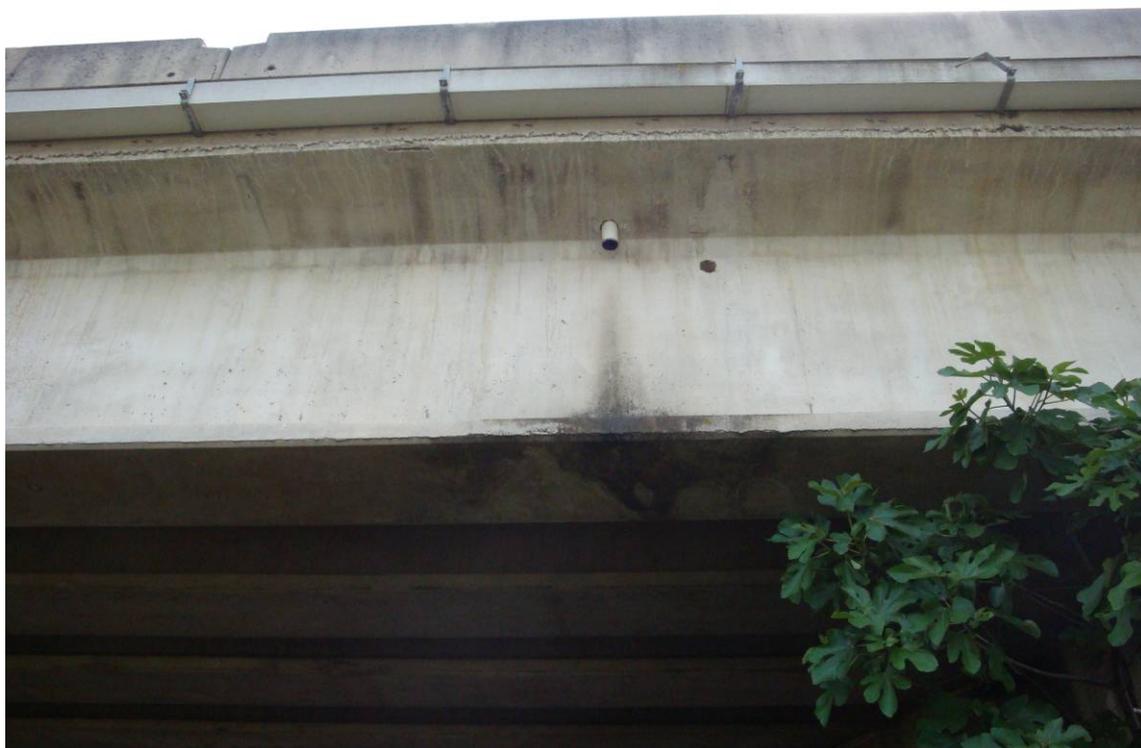
Foto 6 – Particolare trave – scolature dai discendenti

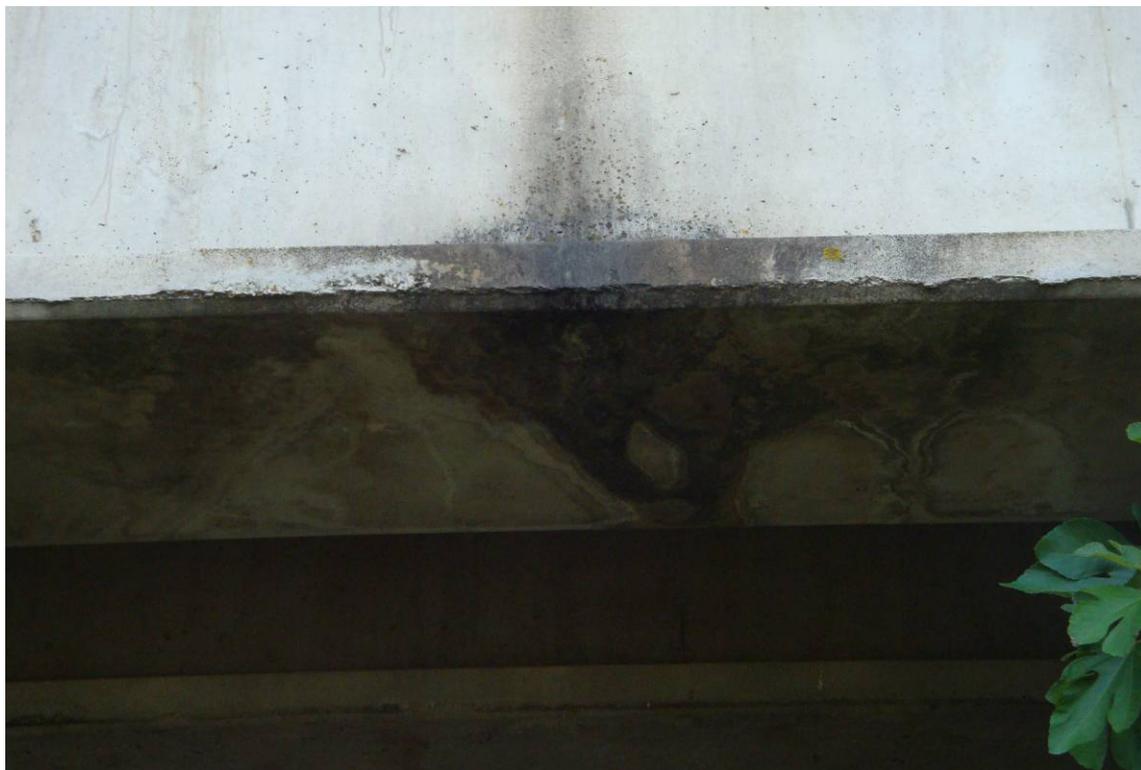
Foto 7 – Particolare trave – scolature dai discendenti

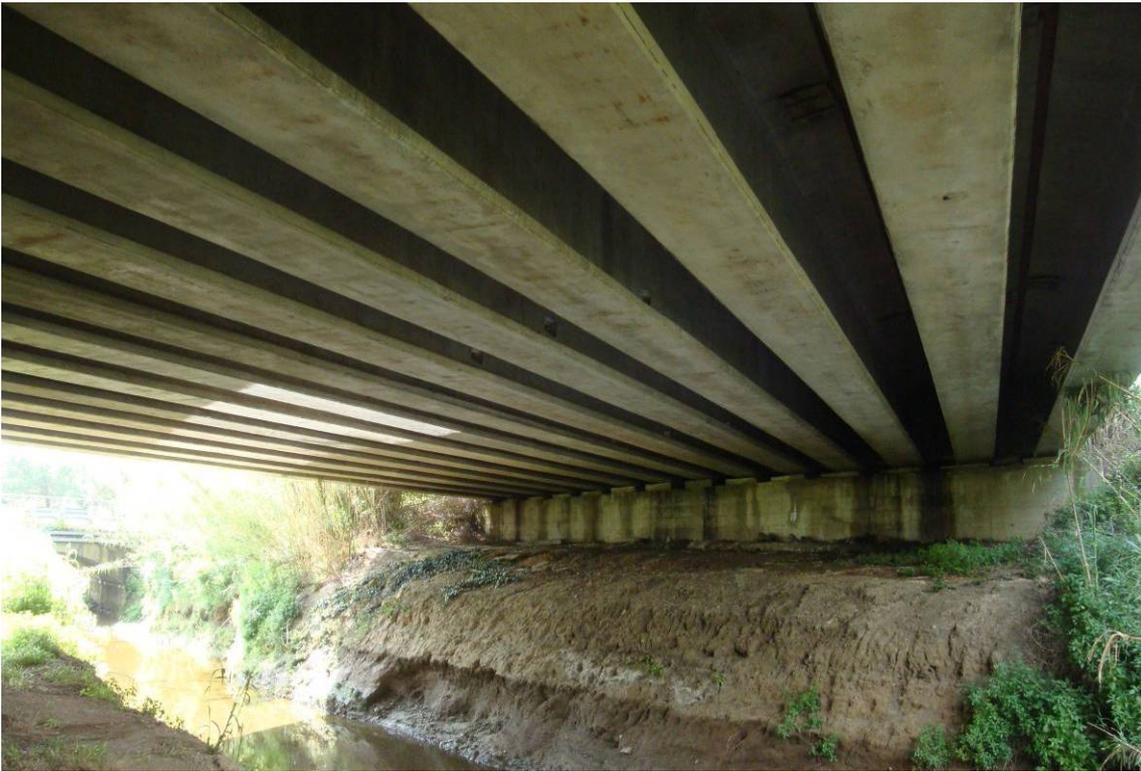
Le spalle risultano interessate dallo scolo delle acque meteoriche, per effetto del cattivo funzionamento dei giunti trasversali, con conseguente dilavamento del calcestruzzo e principio di distacco del copriferro.

Foto 3 – Vista intradosso e spalla – scolature sulla spalla

- Risanamento superficiale dei calcestruzzi delle spalle;
- posa in opera dei giunti trasversali e di nuovi ed efficienti sistemi di drenaggio delle acque meteoriche.

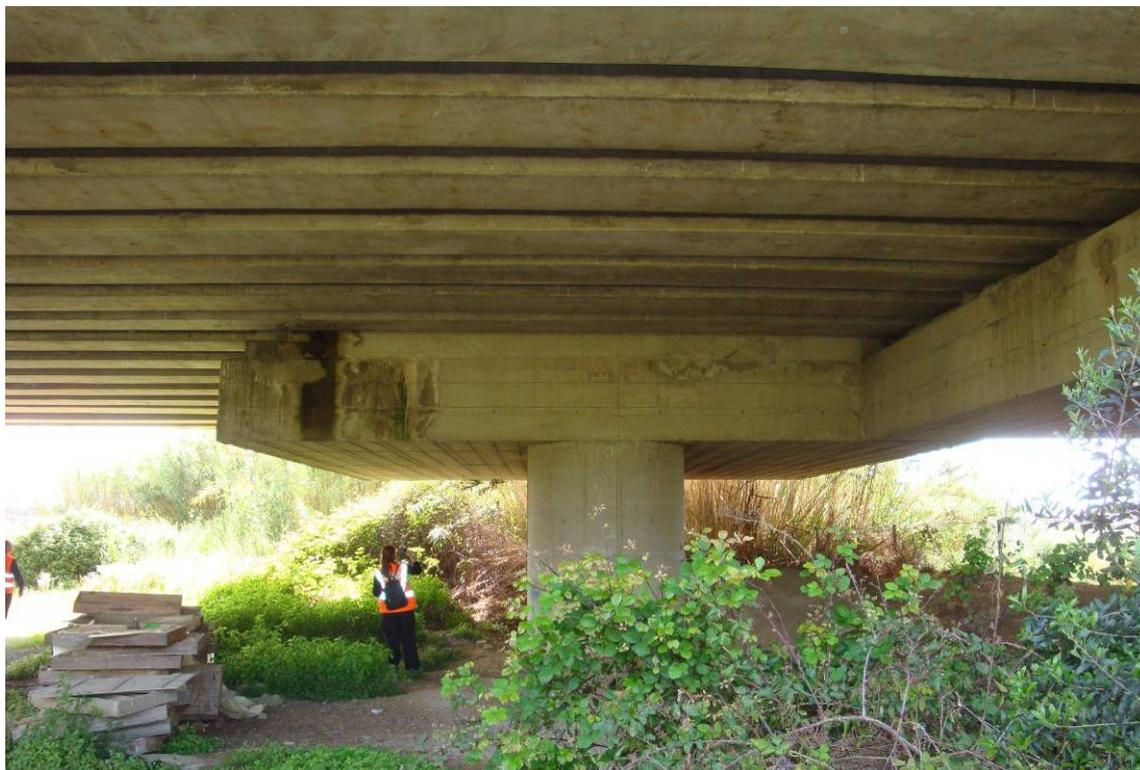
Le spalle ed i pulvini risultano interessati dallo scolo delle acque meteoriche, per effetto del cattivo funzionamento dei giunti trasversali, con conseguente dilavamento del calcestruzzo e principio di distacco del copriferro.

Foto 7 – Vista intradosso e pile – scolature sul pulvino

- Risanamento superficiale dei calcestruzzi delle spalle e dei pulvini;
- posa in opera dei giunti trasversali e di nuovi ed efficienti sistemi di drenaggio delle acque meteoriche.

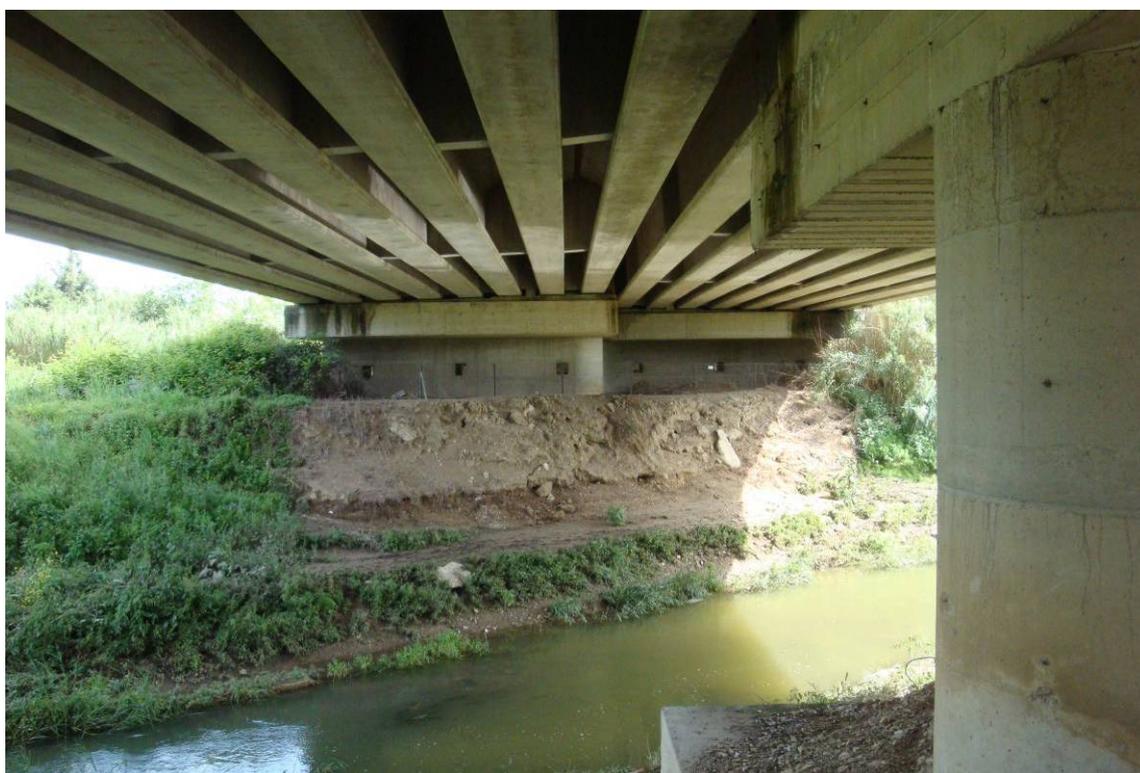
Foto 8 – Vista intradosso e pile – scolature sui pulvini

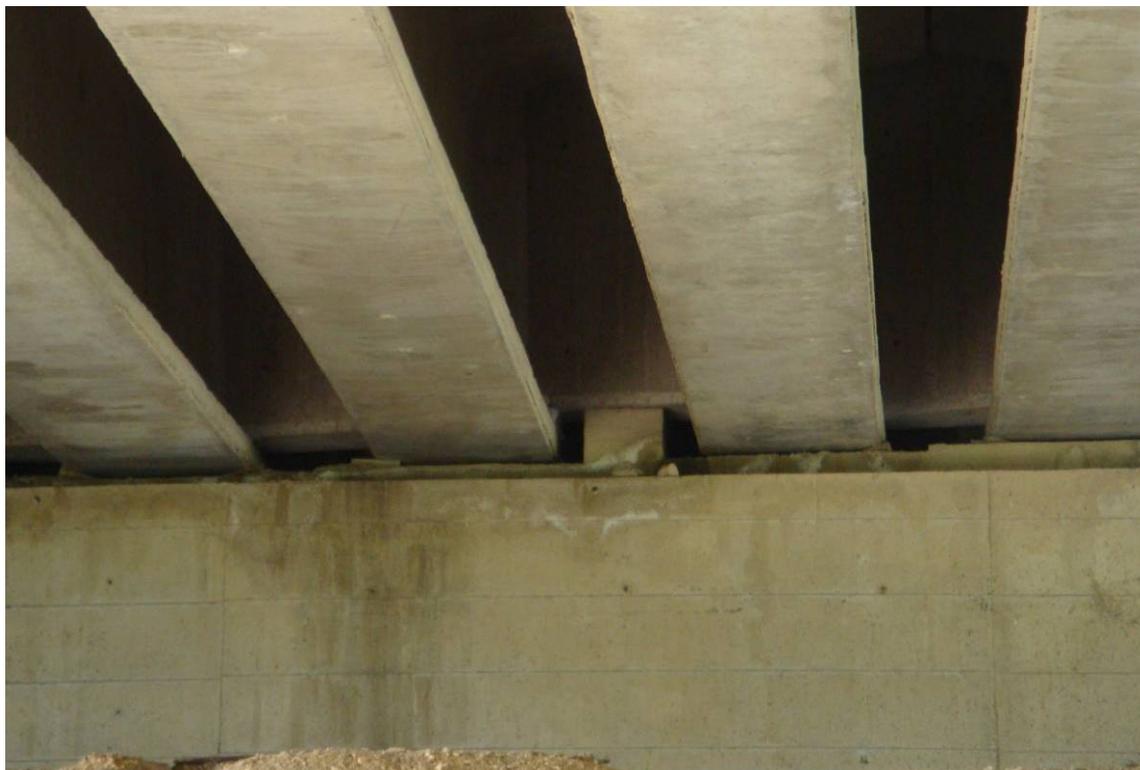
Foto 12 – Particolare spalla - scolature

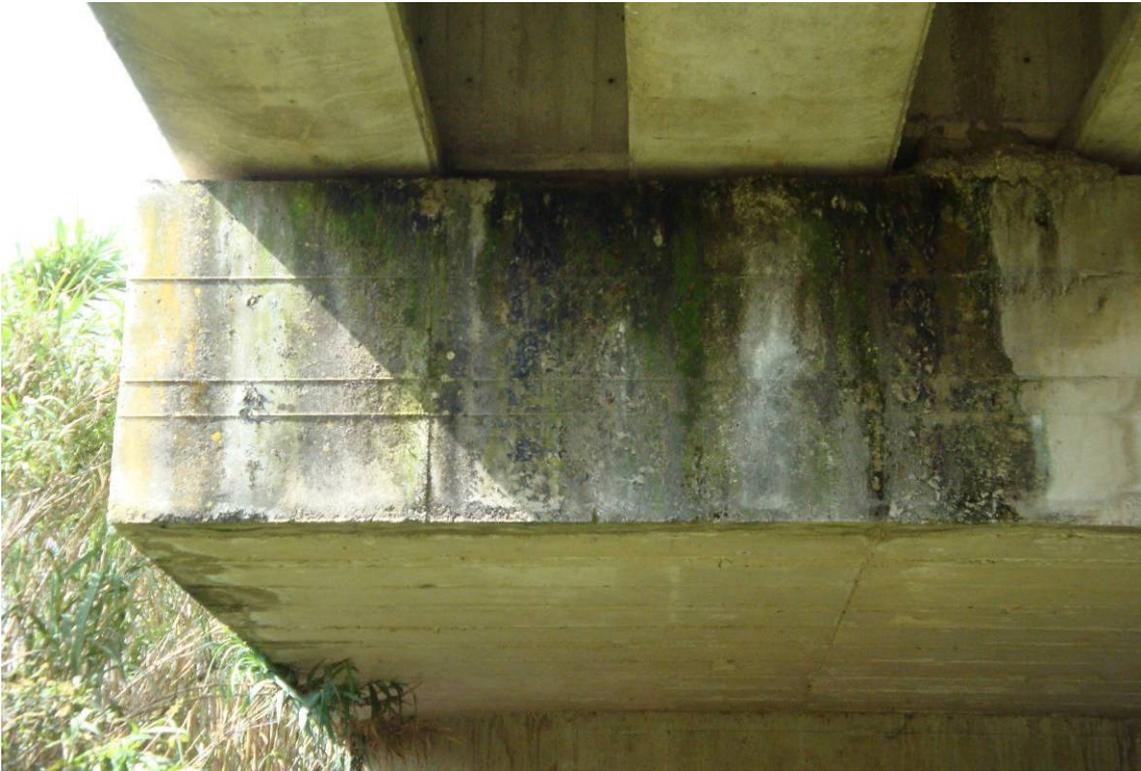
Foto 15 – Particolare degrado pulvino – scolature e cls. dilavato

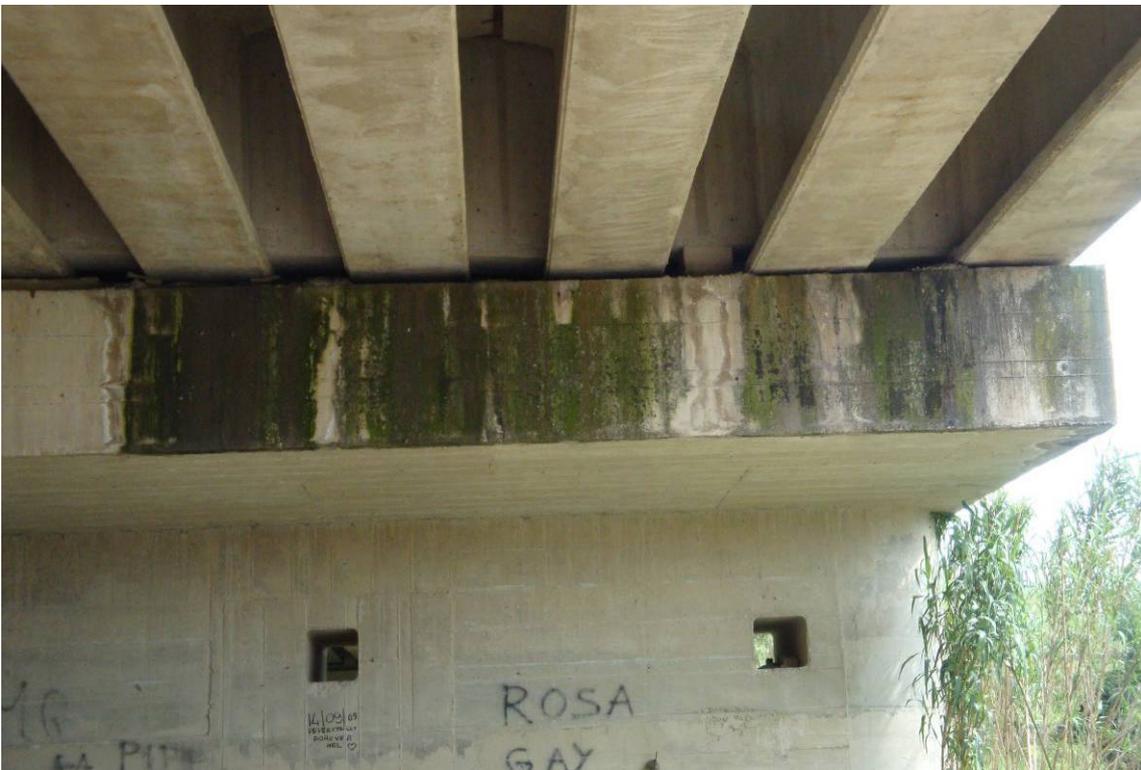
Foto 16 – Particolare degrado pulvino – scolature e cls. dilavato

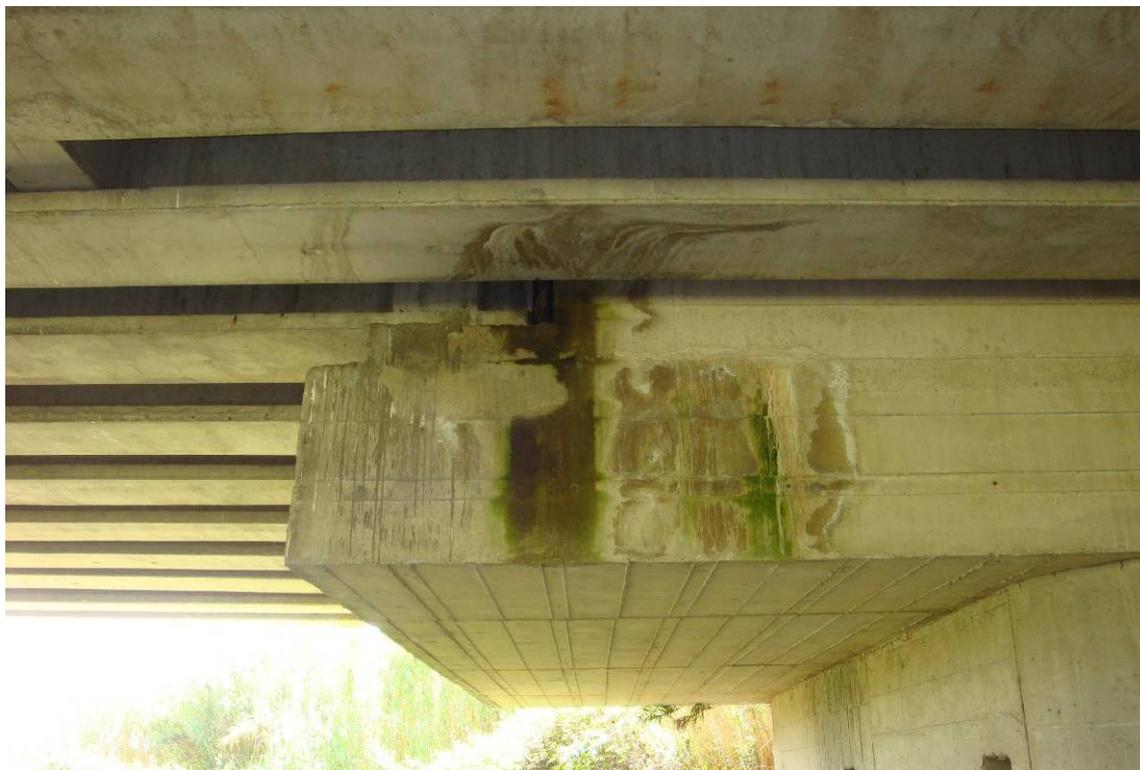
Foto 17 – Particolare degrado pulvino – scolature e cls. dilavato

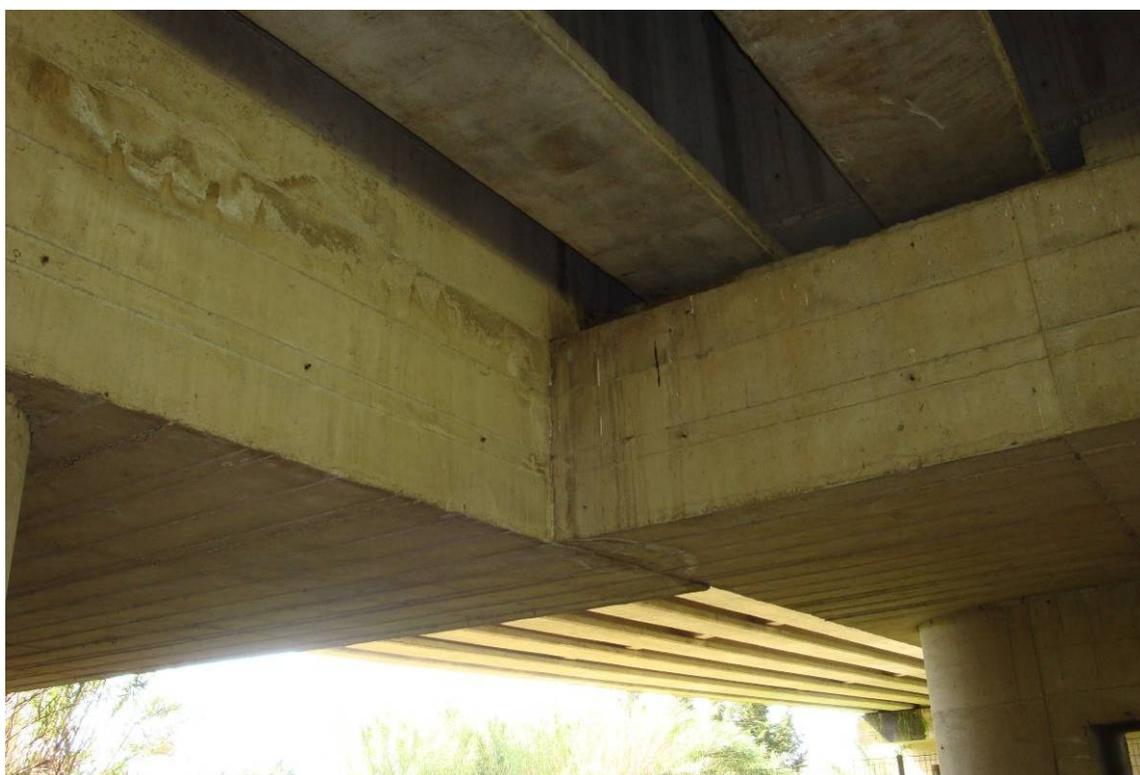
Foto 18 – Particolare giunto tra i pulvini delle 2 pile

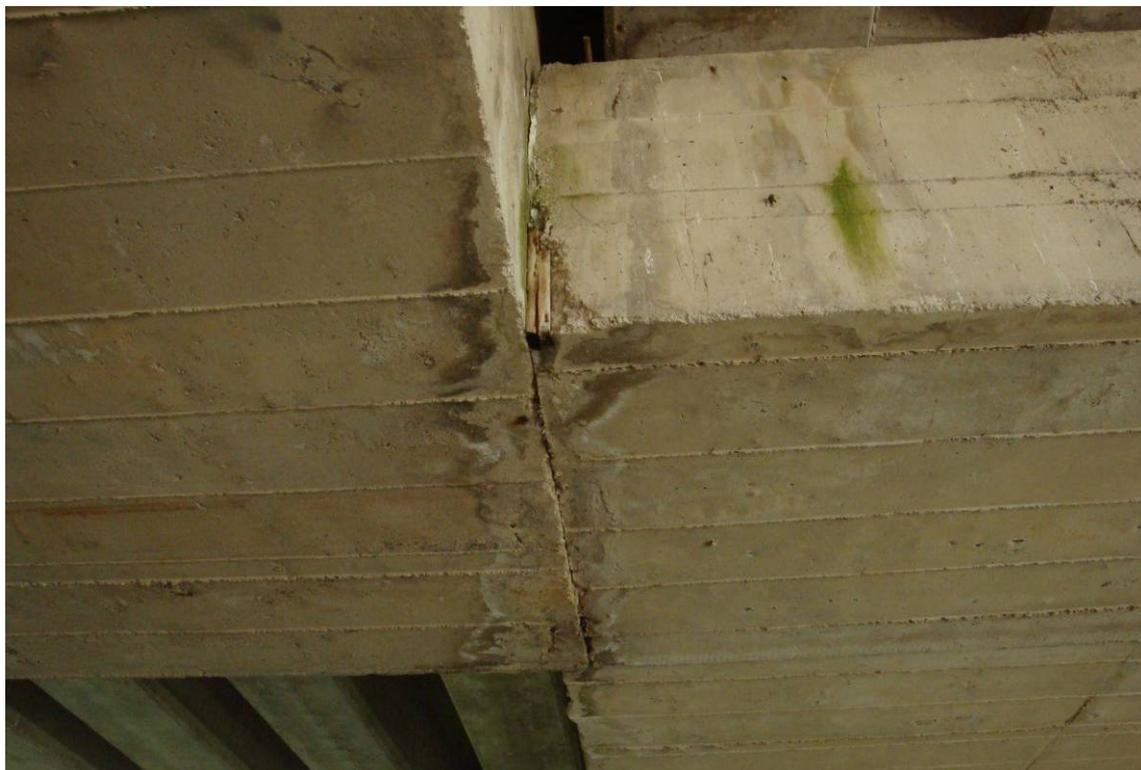
Foto 19 – Particolare giunto tra i pulvini delle 2 pile

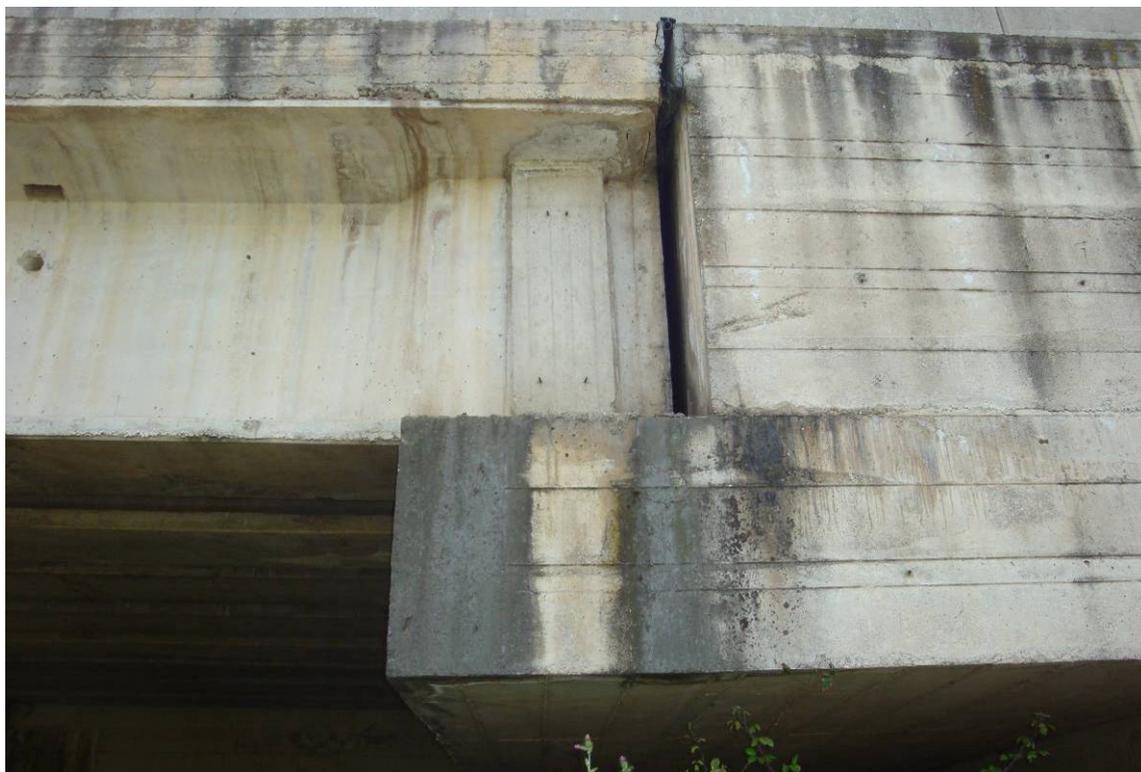
Foto 20 – Particolare degrado pulvino – scoloriture e cls. dilavato

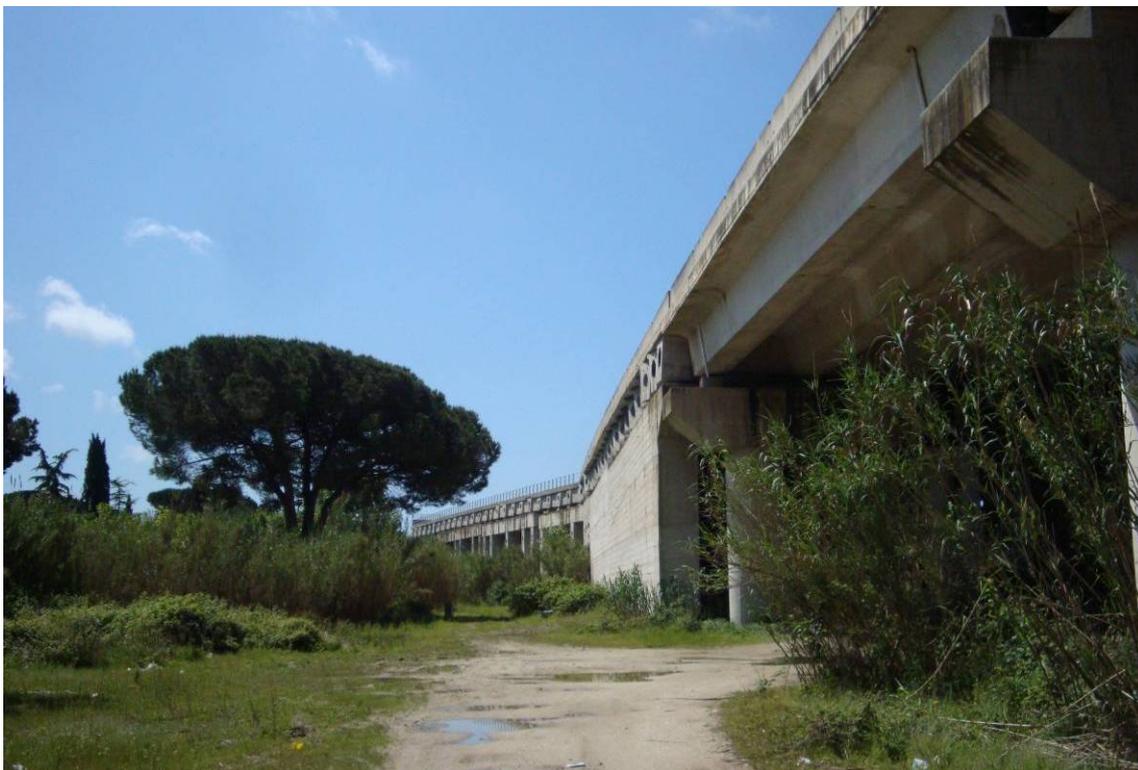
Foto 1 – Vista laterale sottovia ferroviario

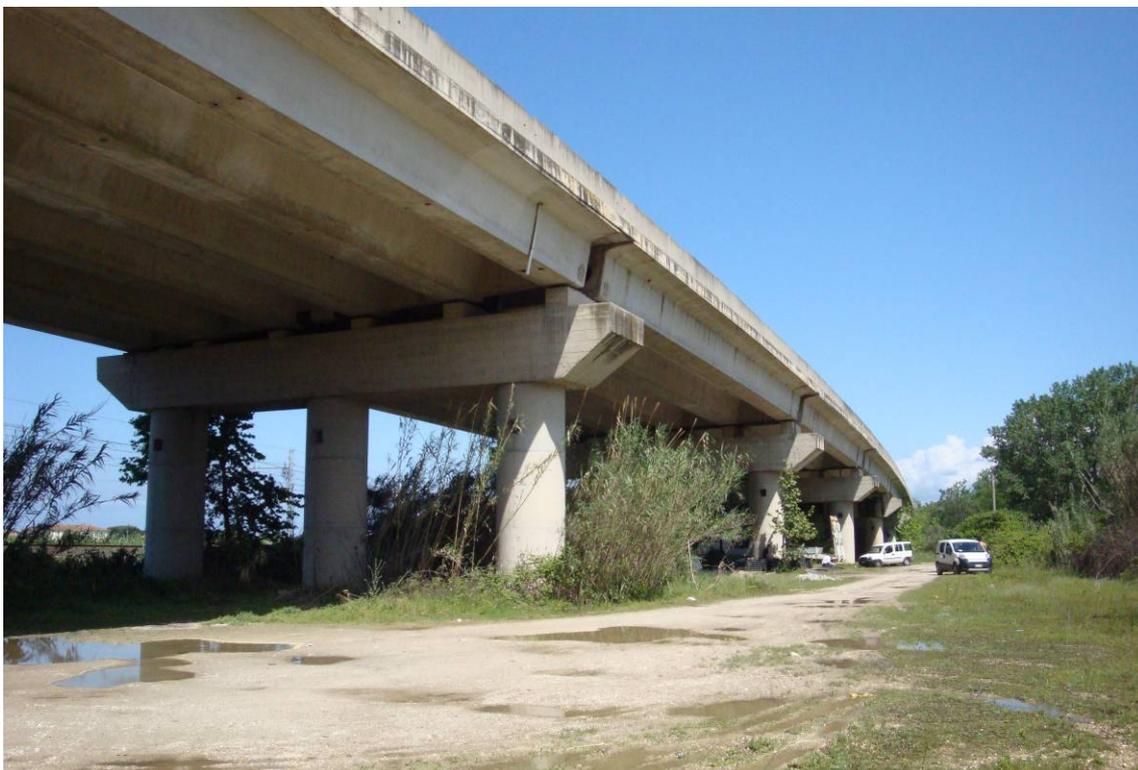
Foto 2 – Vista laterale viadotto d'accesso

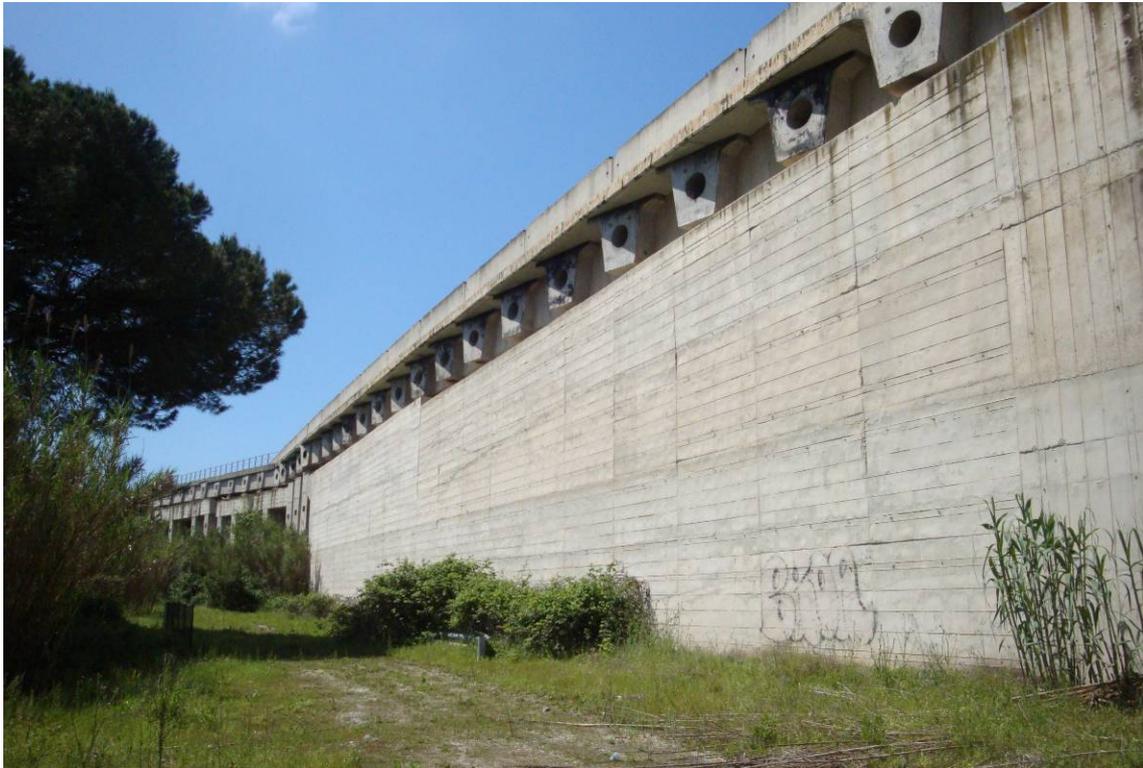
Foto 3 – Vista laterale sottovia ferroviario

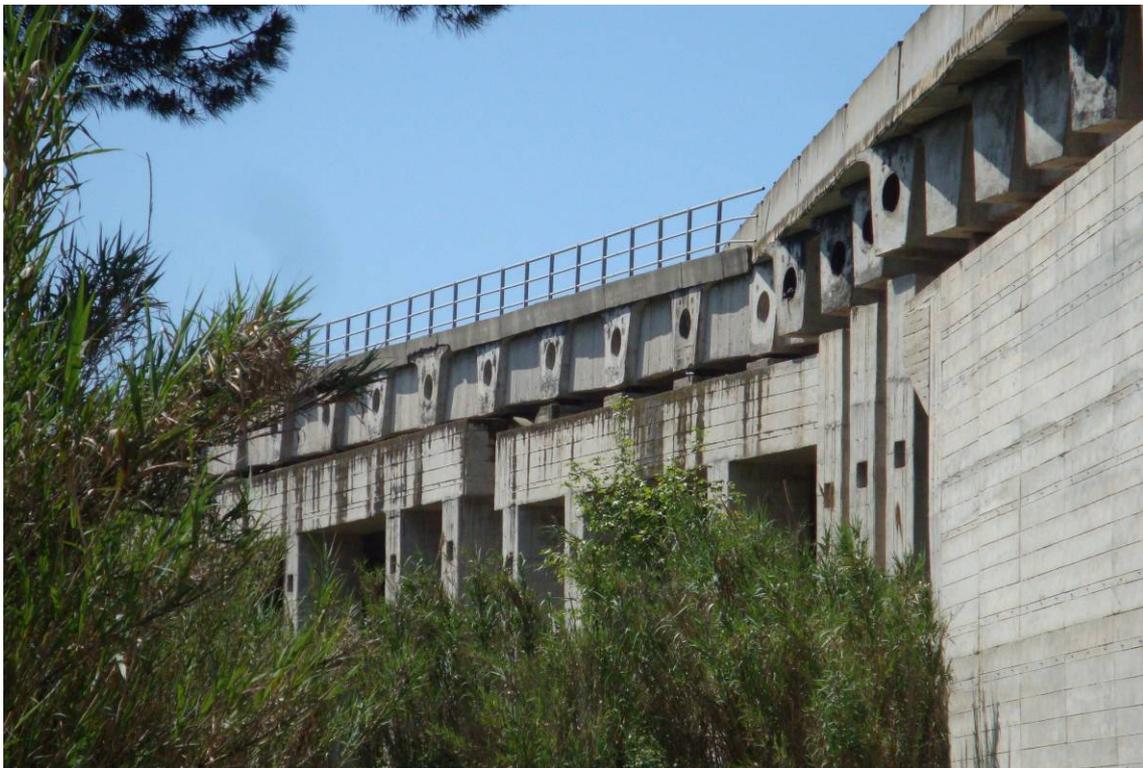
Foto 4 – Vista laterale sottovia ferroviario

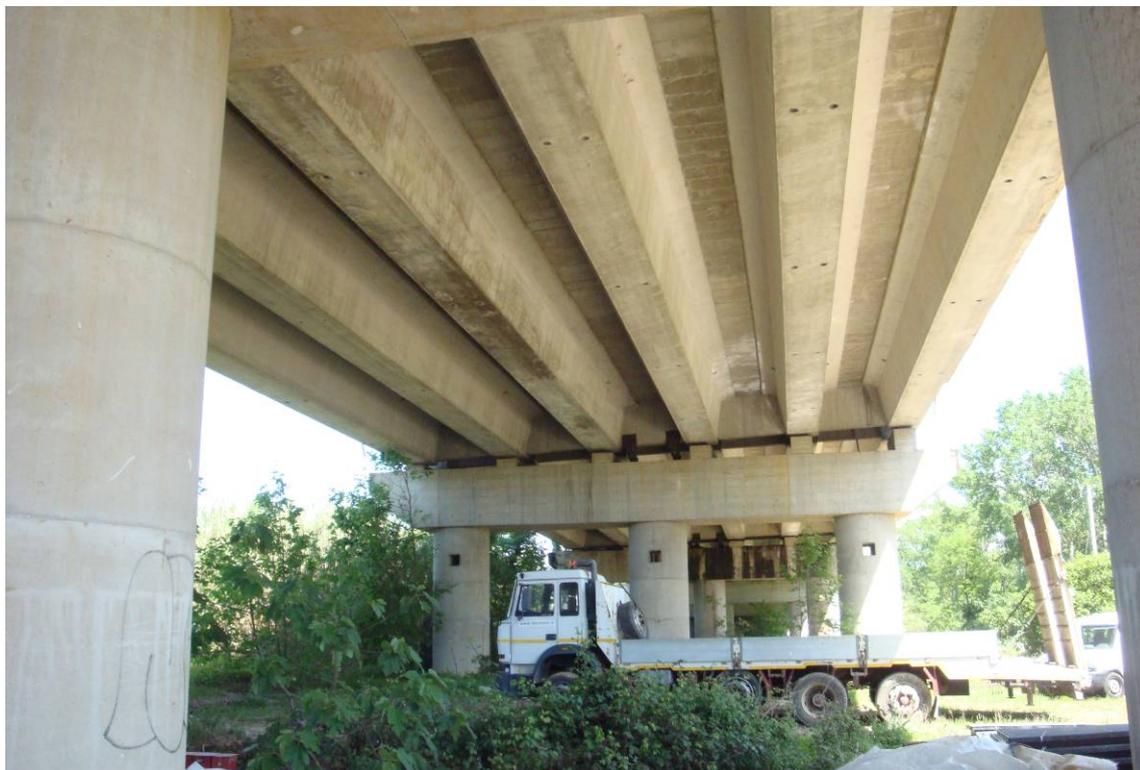
Foto 5 – Vista intradosso viadotto d'accesso

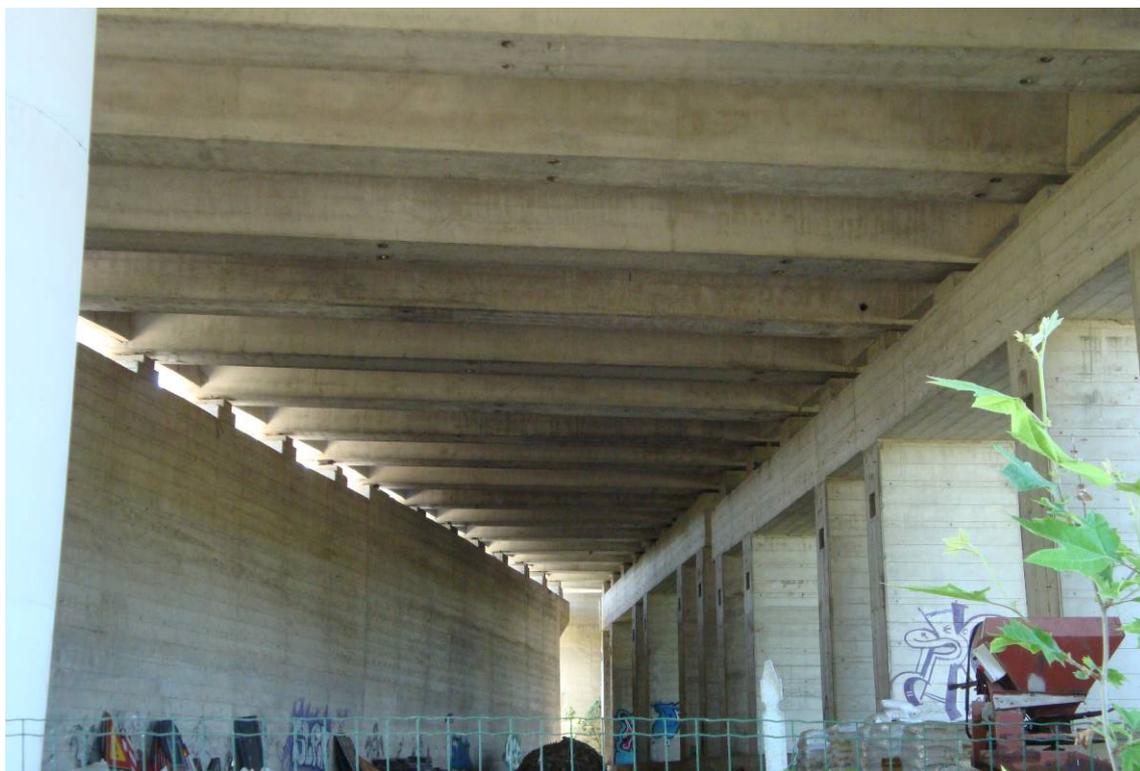
Foto 6 – Sottovia ferroviario - zona d'ala della farfalla – vista intradosso

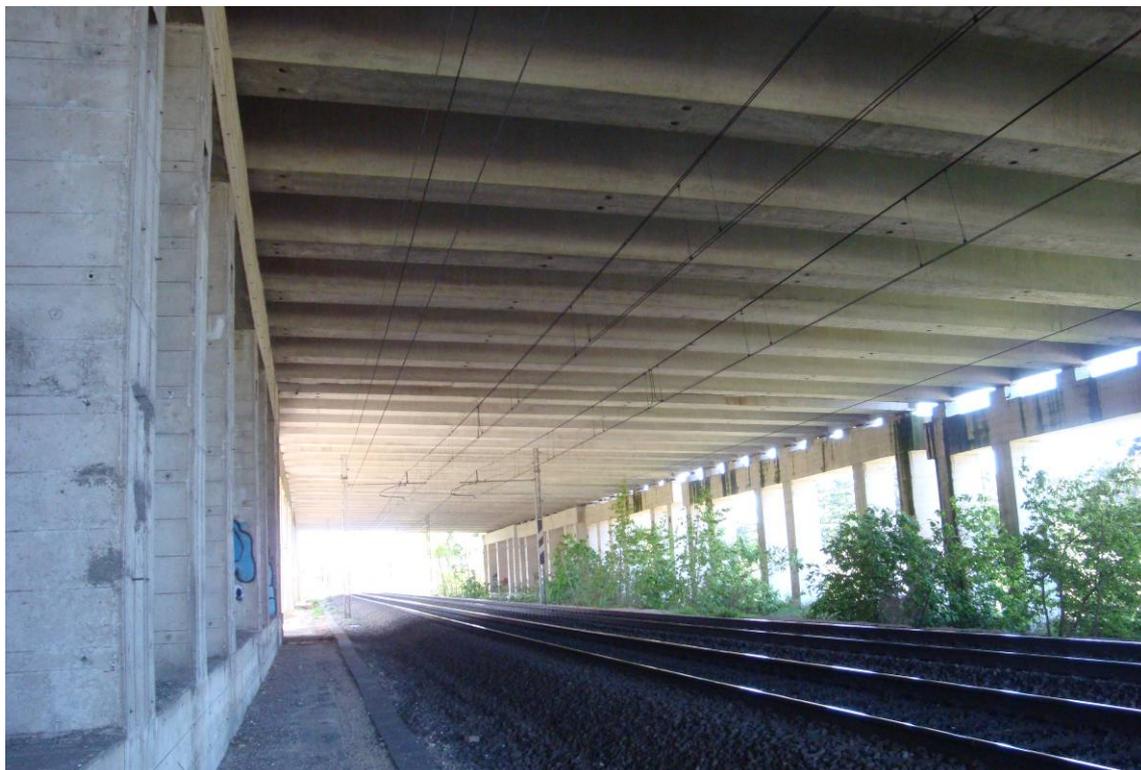
Foto 7 – Sottovia ferroviario - Vista intradosso

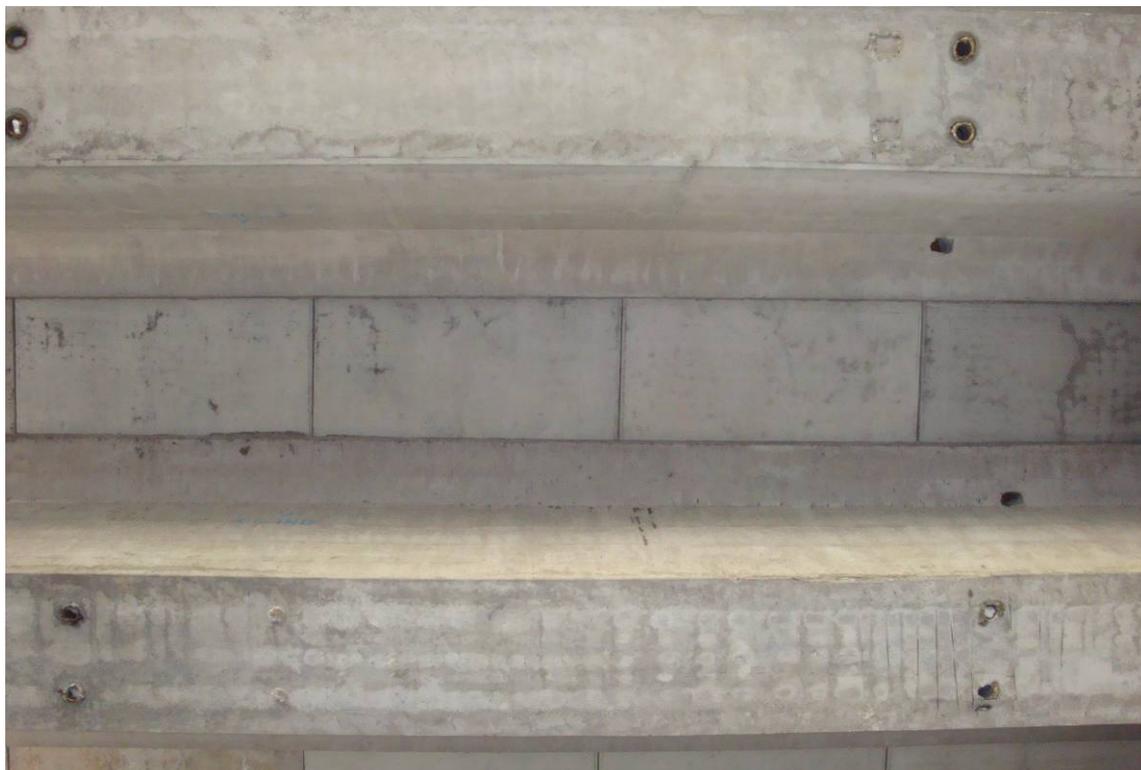
Foto 9 – Vista intradosso - particolare travi

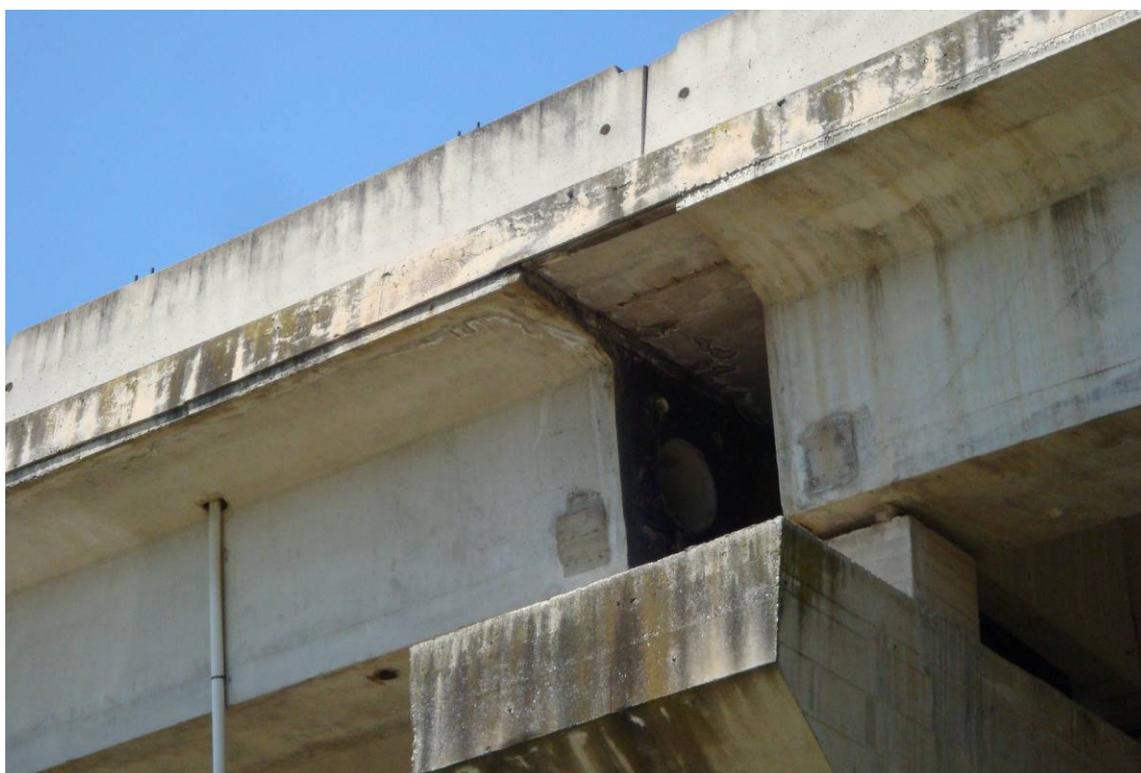
Foto 10 – Viadotto d'accesso - particolare pulvino e testata travi
