**AUTOSTRADA (A12) : ROSIGNANO – CIVITAVECCHIA
LOTTO 2**

TRATTO: SAN PIETRO IN PALAZZI – SCARLINO

**SCHEDE DESCRITTIVE E DOCUMENTAZIONE FOTOGRAFICA
DELLE OPERE ESISTENTI**

AUTOSTRADA A12 – ROSIGNANO-CIVITAVECCHIA**LOTTO 2 – ROSIGNANO - FOLLONICA****VIADOTTO VI30 – TORRENTE ACQUERTA
PROGR. SS1 KM 281+945****SOPRALLUOGO DEL 25.05.2010****Progressiva**

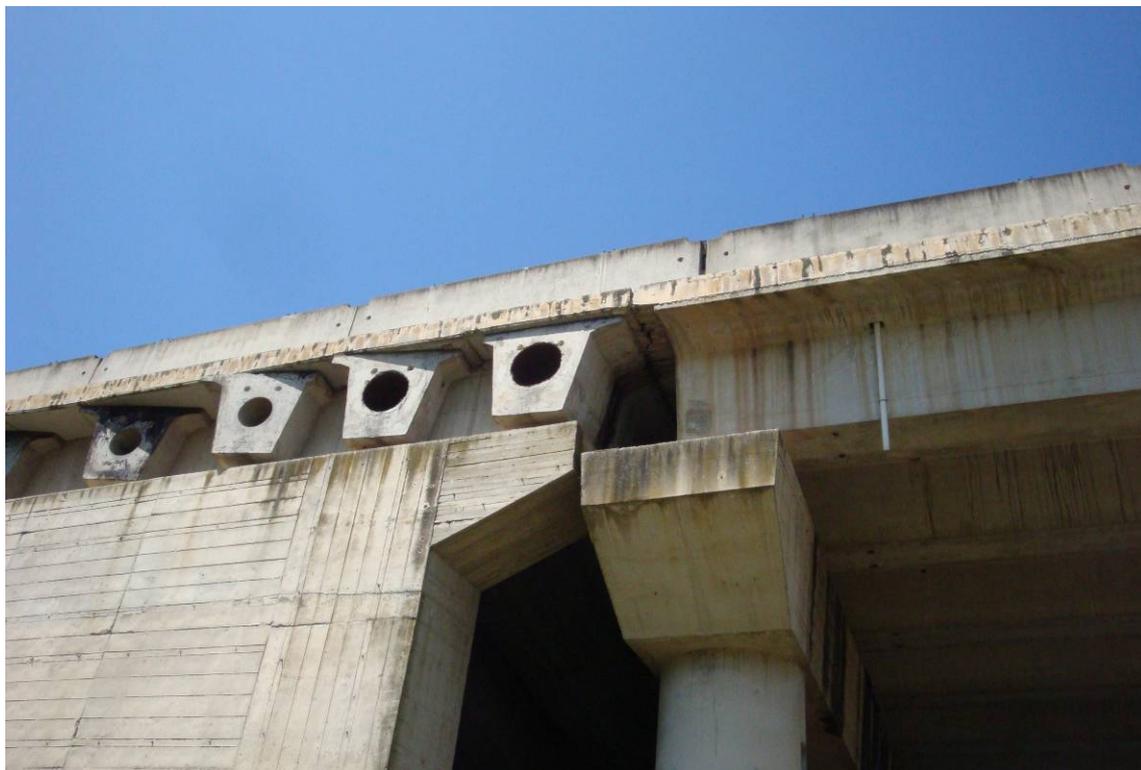
Foto 11 – Innesto tra viadotto d'accesso e sottovia ferroviario

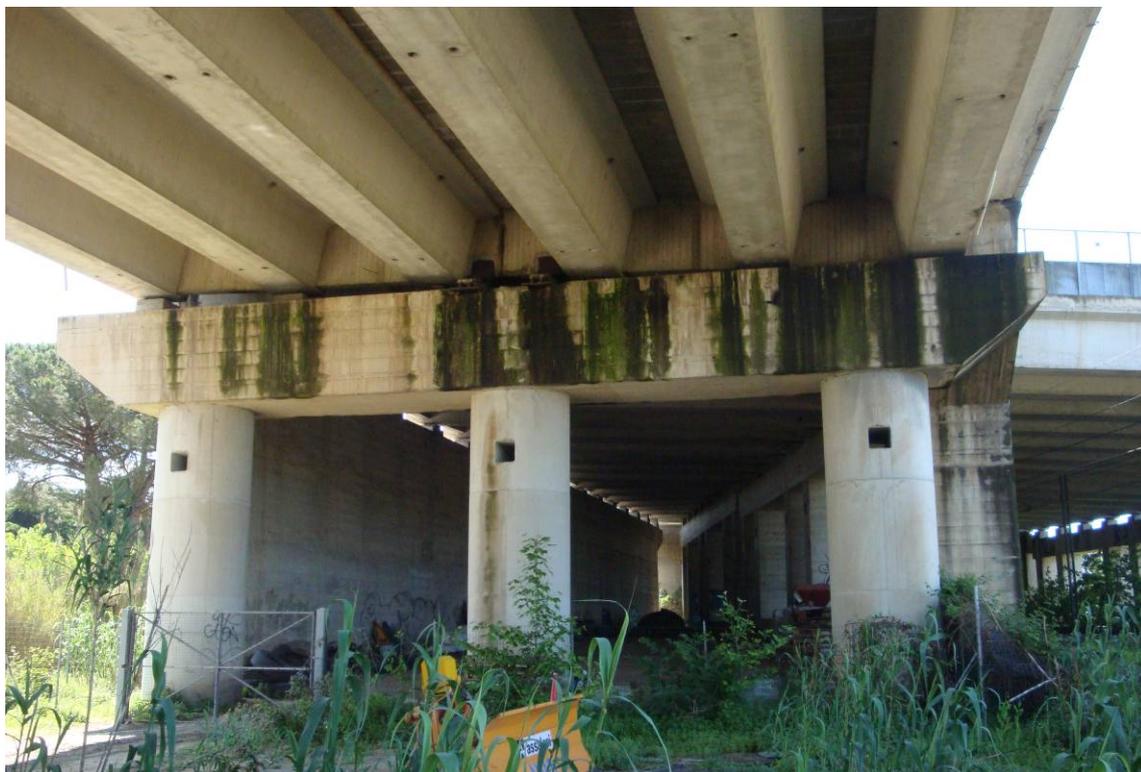
Gli elementi direttamente esposti agli agenti atmosferici (cordoli laterali, pulvini) o interessati dallo scolo delle acque meteoriche (testate delle travi, intradosso e fianco delle travi di bordo, spalle, pulvini, setti) risultano interessati da importanti fenomeni di degrado superficiale del cls.: umidità, dilavamento cls., distacco copriferro, armature scoperte e ossidate, ecc.

Foto 12 – Innesto tra viadotto d'accesso e sottovia ferroviario – scolature sul pulvino.

- Risanamento superficiale dei calcestruzzi delle spalle, dei pulvini e delle zone di appoggio delle travi;
- posa in opera dei giunti trasversali e di nuovi ed efficienti sistemi di drenaggio delle acque meteoriche.

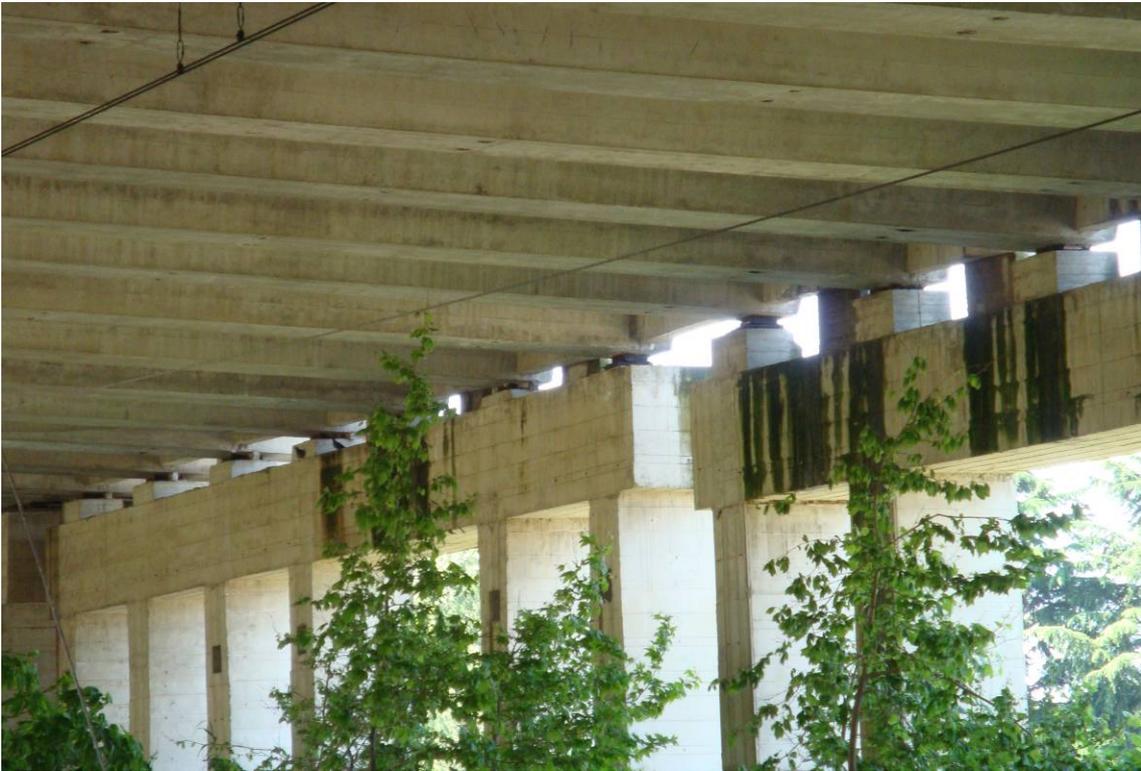
Foto 13 – Sottovia ferroviario – telai di appoggio – scoloriture e dilavamento cls.

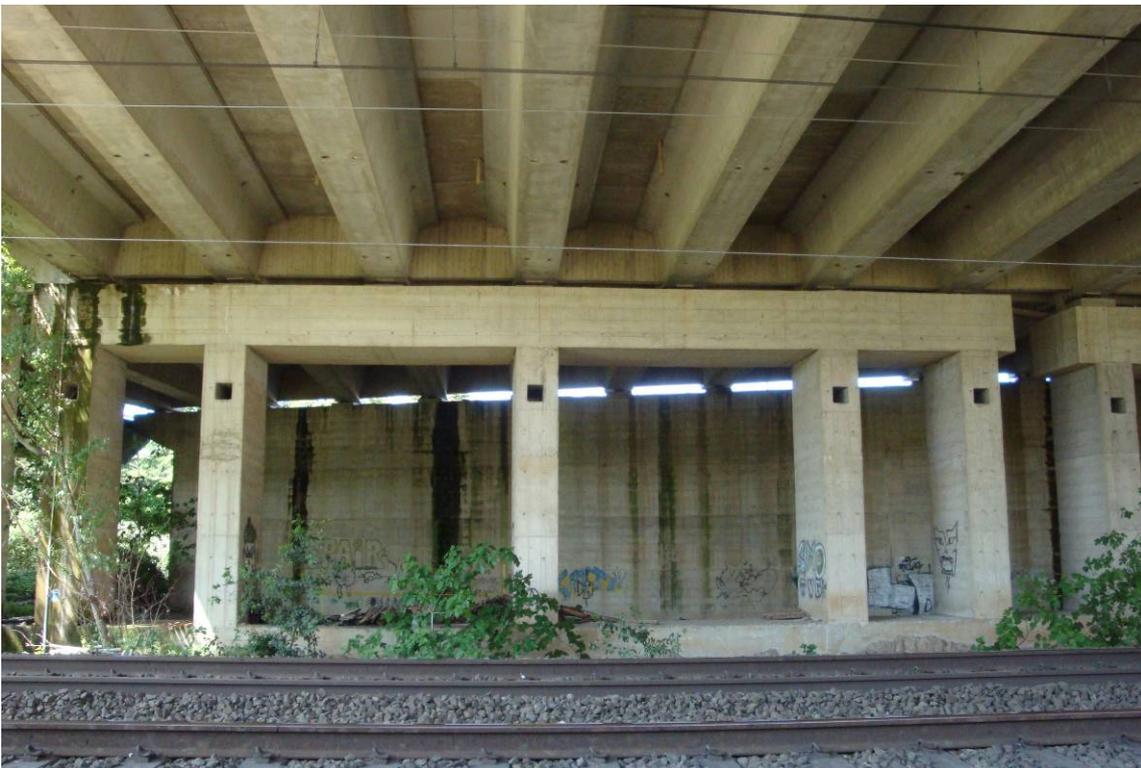
Foto 14 – Sottovia ferroviario – telai di appoggio – scoloriture e dilavamento cls

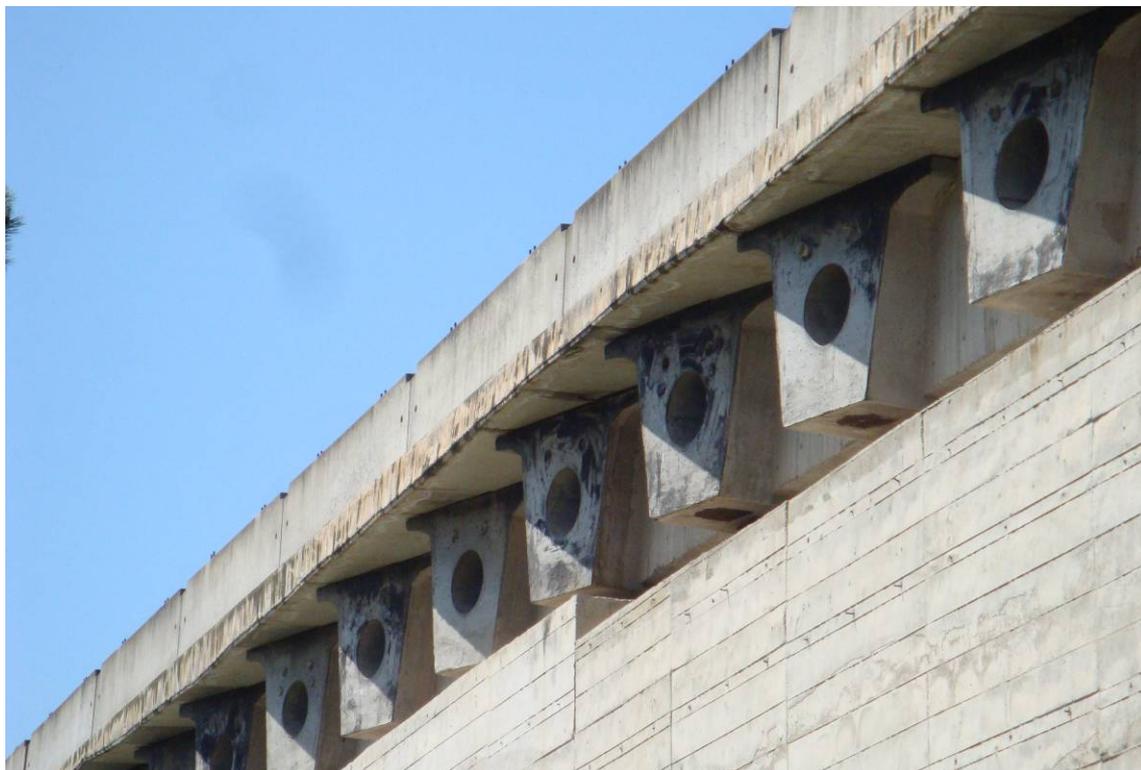
Foto 15 – Sottovia ferroviario – testate delle travi

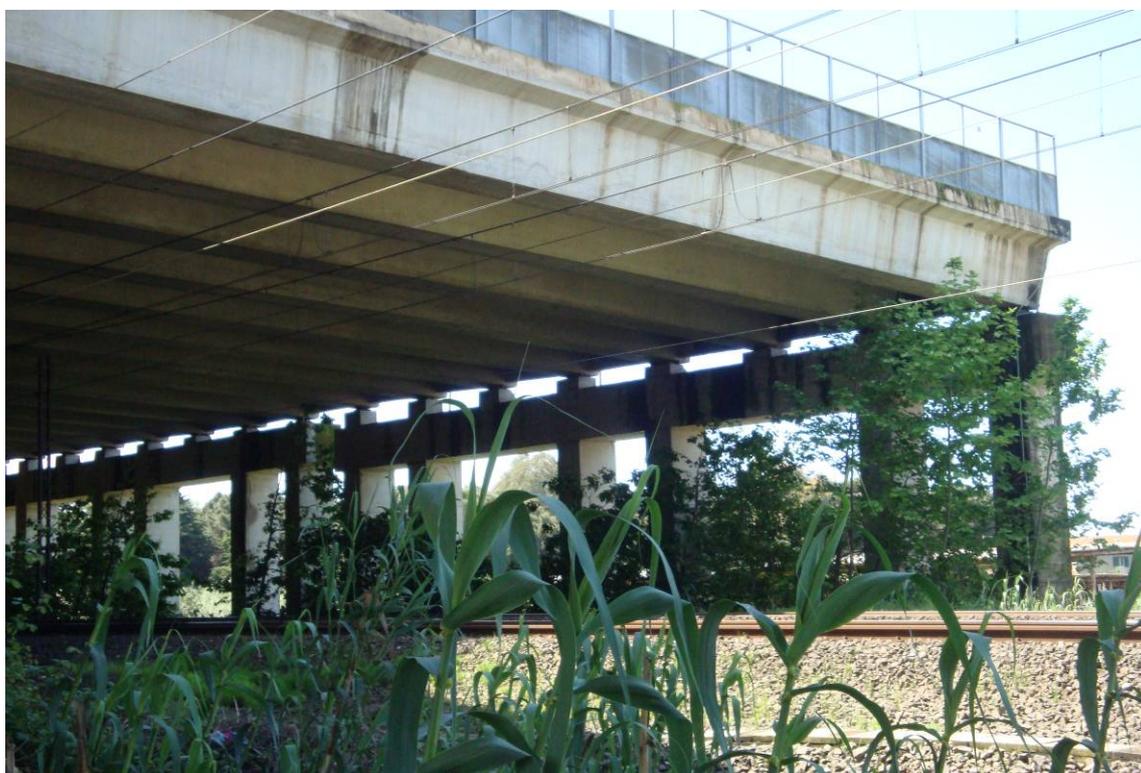
Foto 16 – Sottovia ferroviario - scolature sulla trave di bordo

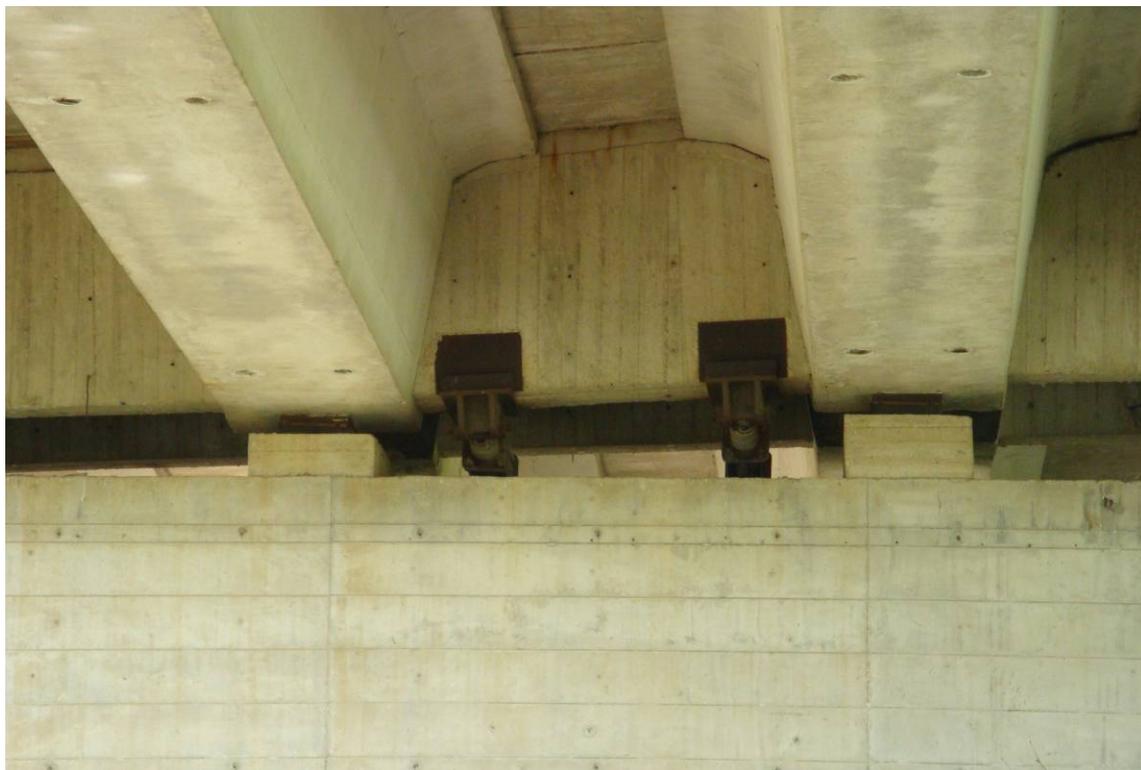
Foto 17 – Viadotto d'accesso – ritegni sismici tra pulvino e traverso dell'impalcato

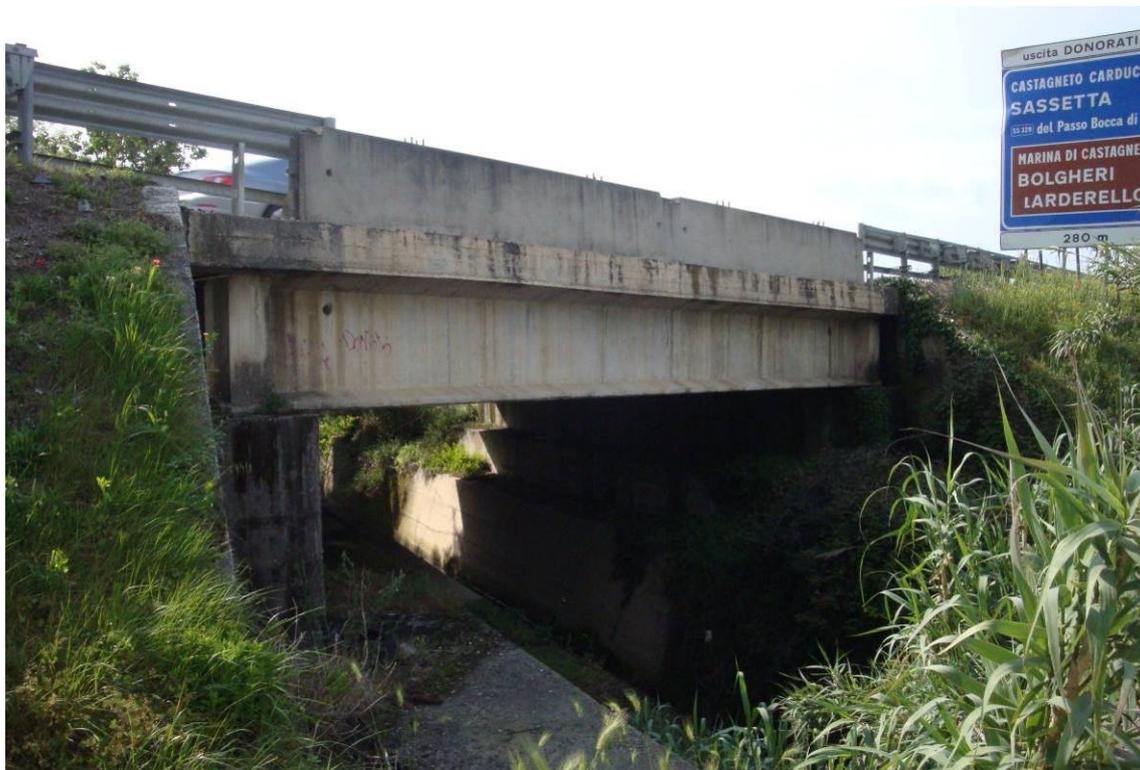
Foto 1 – Vista laterale

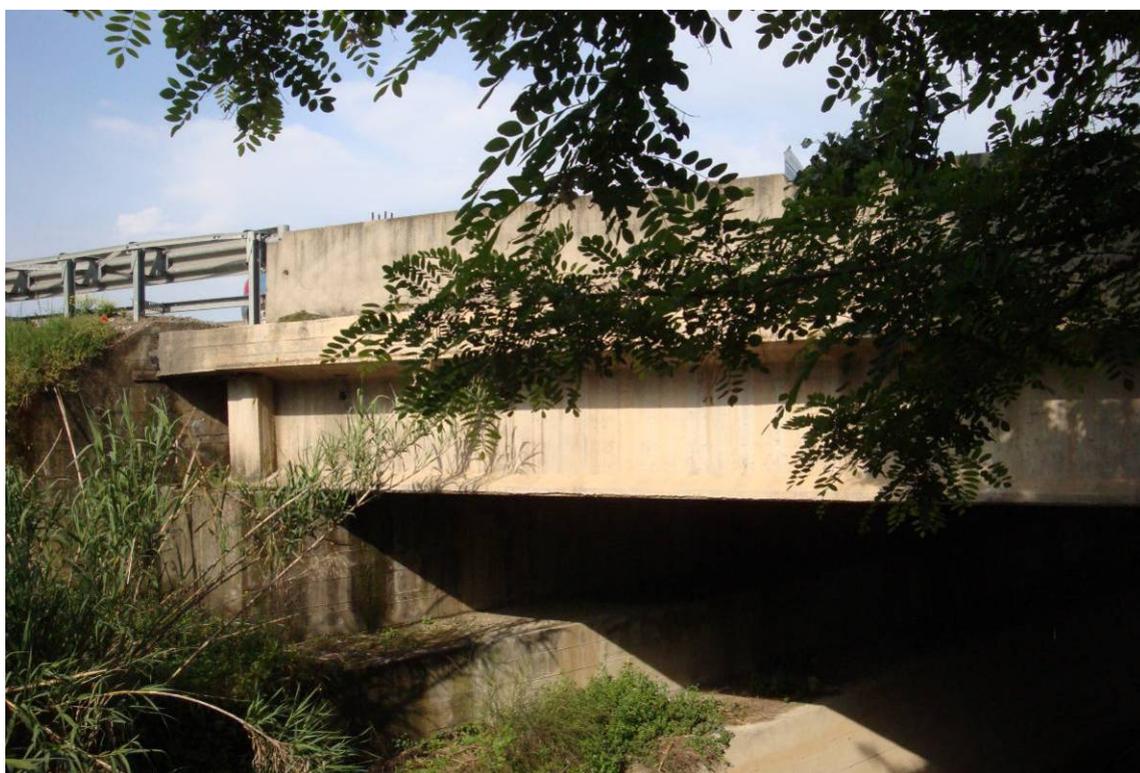
Foto 2 – Vista laterale

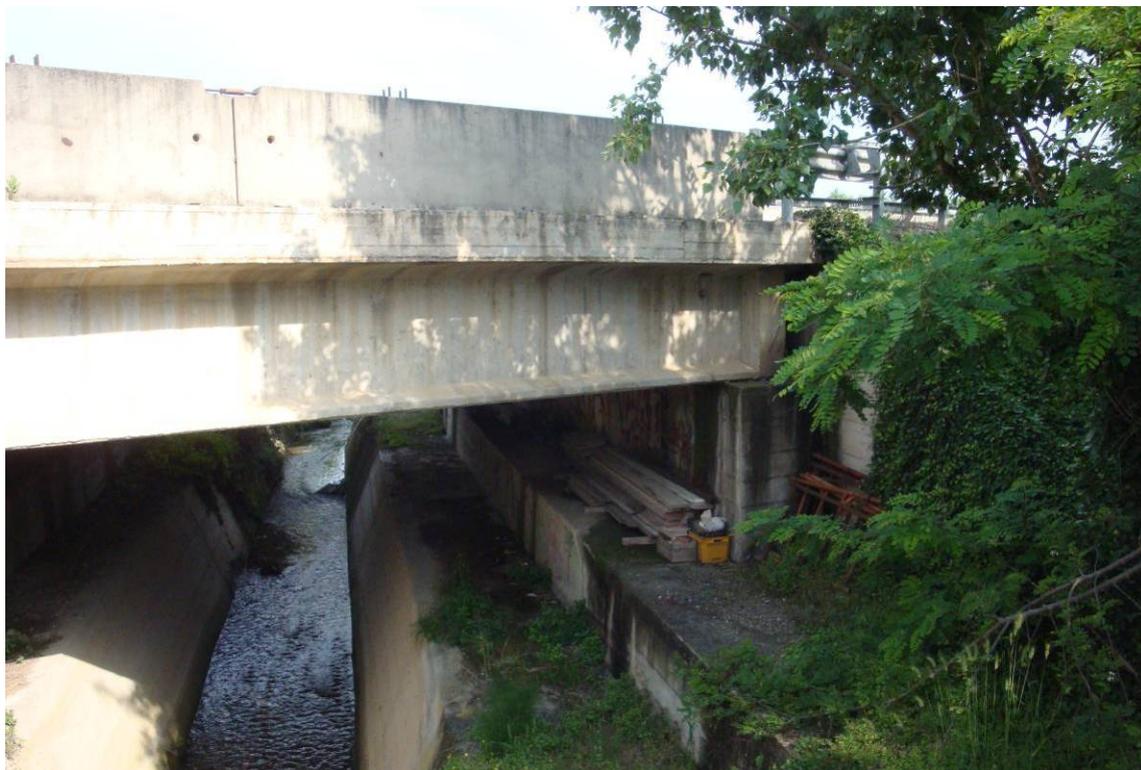
Foto 3 – Vista laterale

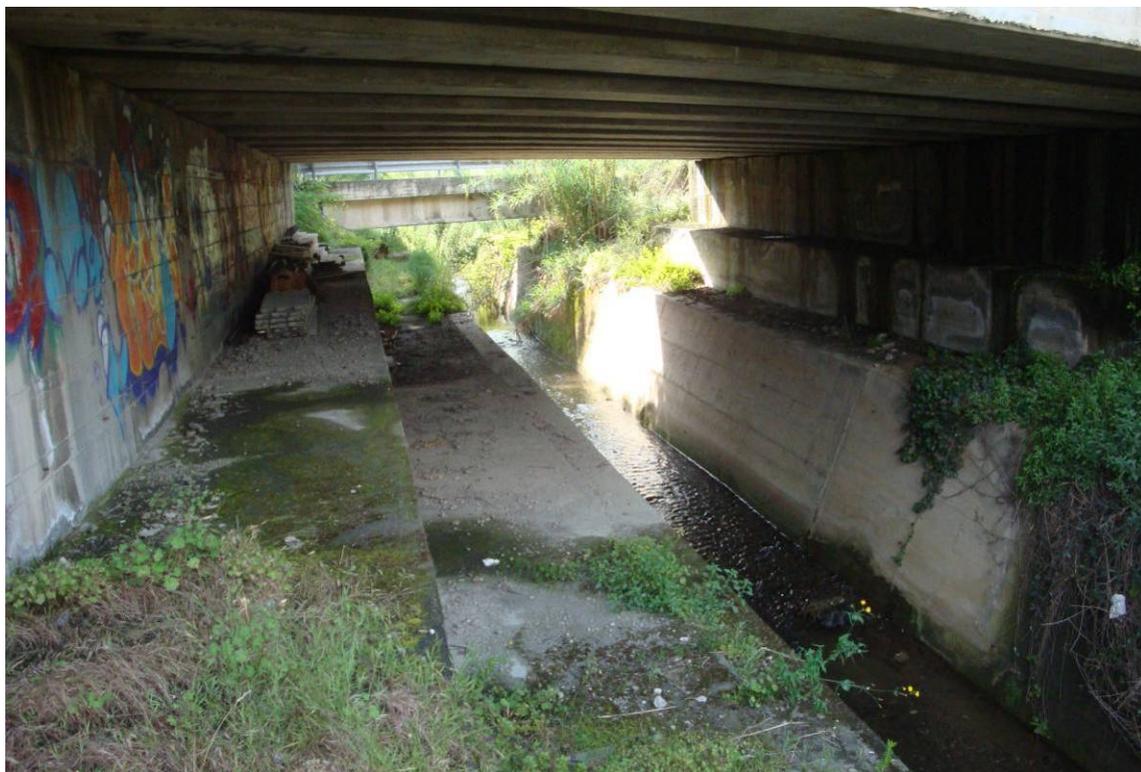
Foto 4 – Vista intradosso

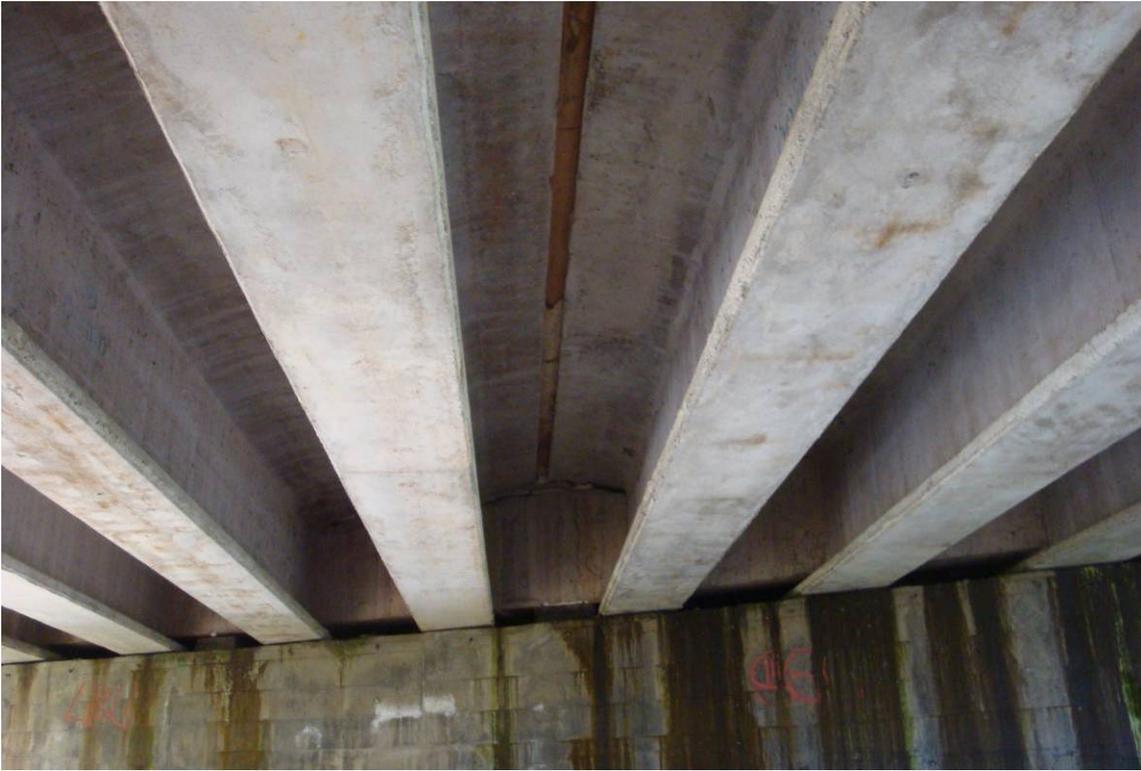
Foto 5 – Vista intradosso – particolare travi

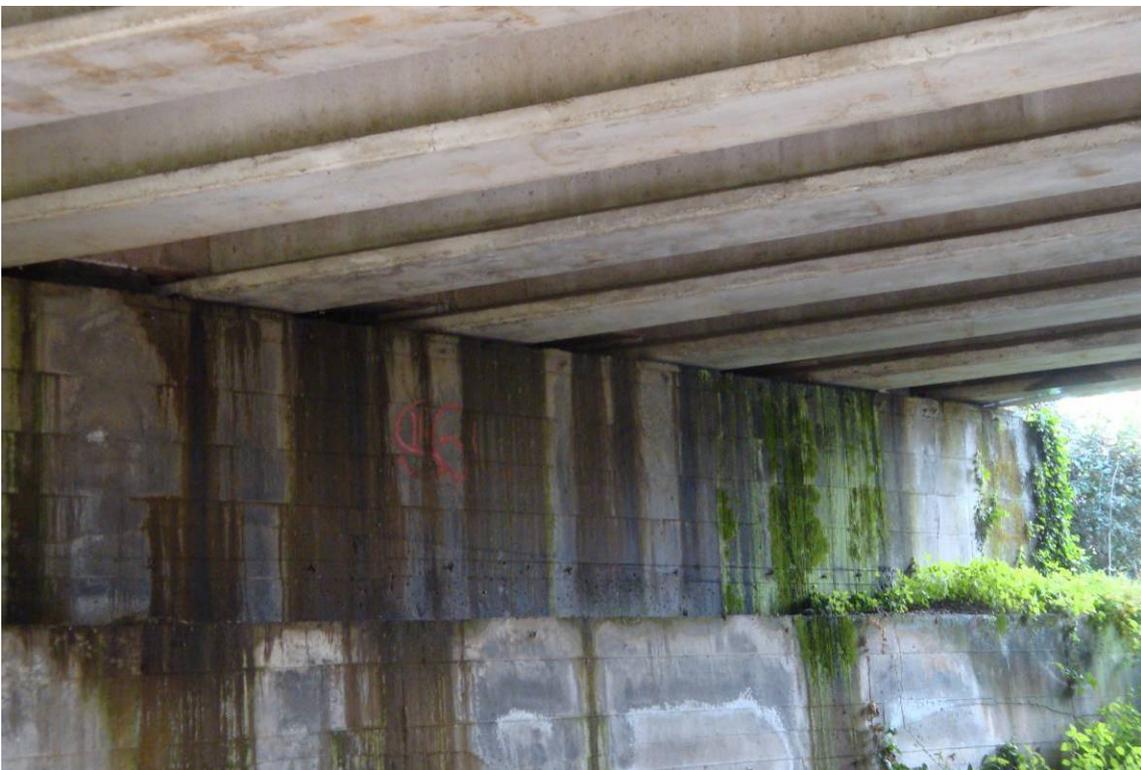
Le spalle risultano interessate dallo scolo delle acque meteoriche, per effetto del cattivo funzionamento dei giunti trasversali, con conseguente dilavamento del calcestruzzo e principio di distacco del copriferro.

Foto 6 – Vista spalla – scolature e umidità

- Risanamento superficiale dei calcestruzzi delle spalle;
- posa in opera dei giunti trasversali e di nuovi ed efficienti sistemi di drenaggio delle acque meteoriche.

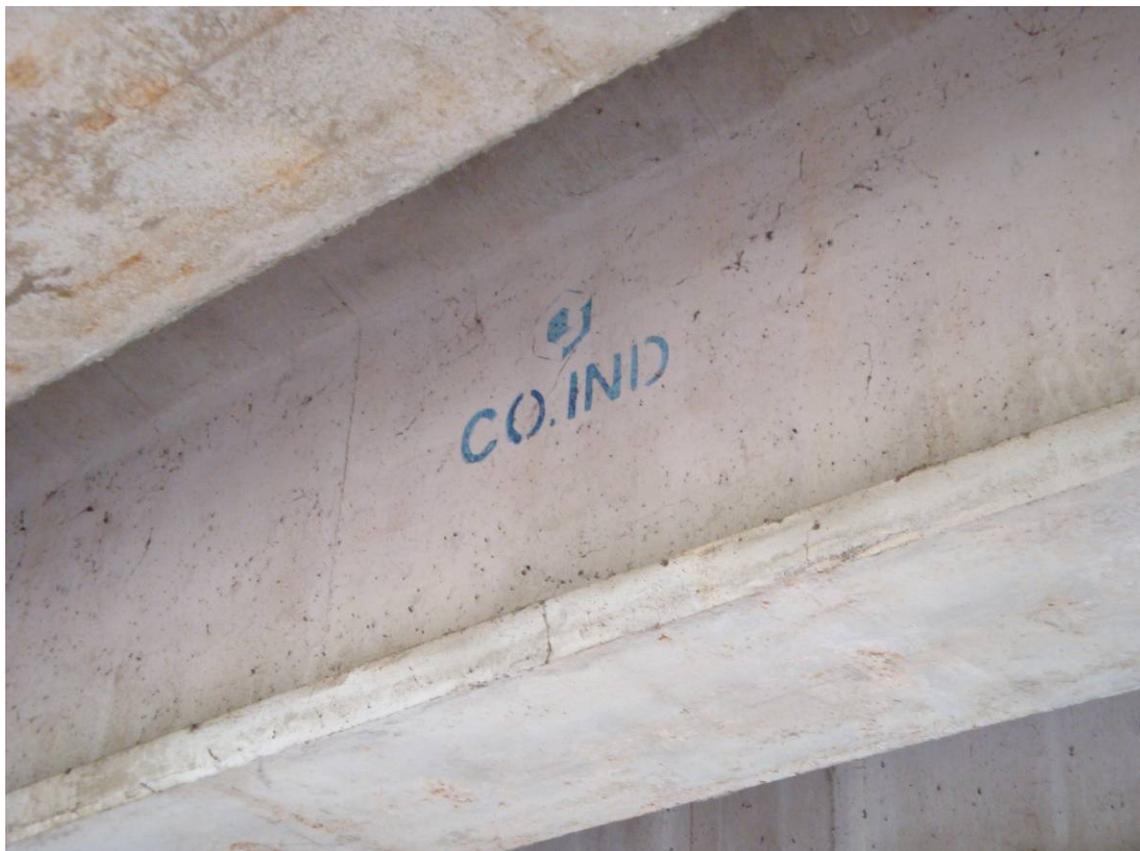
Foto 7 – Particolare del marchio del prefabbricatore sull'anima della trave

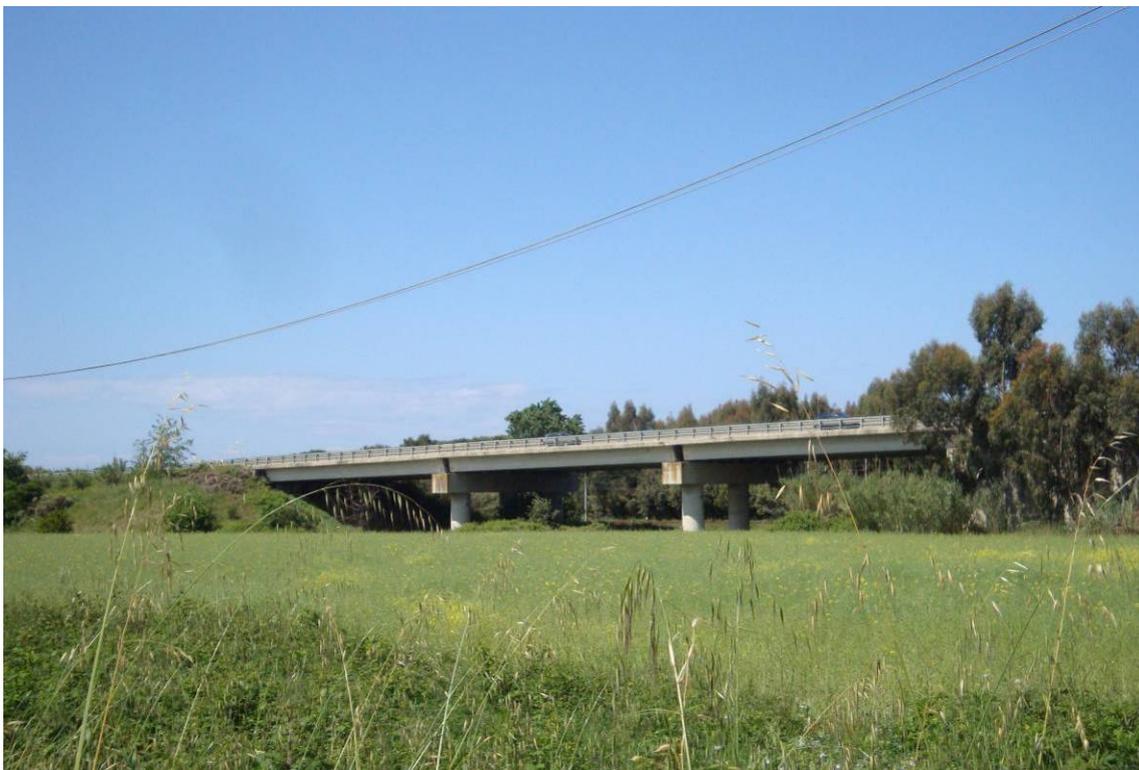
Foto 1 – Vista laterale

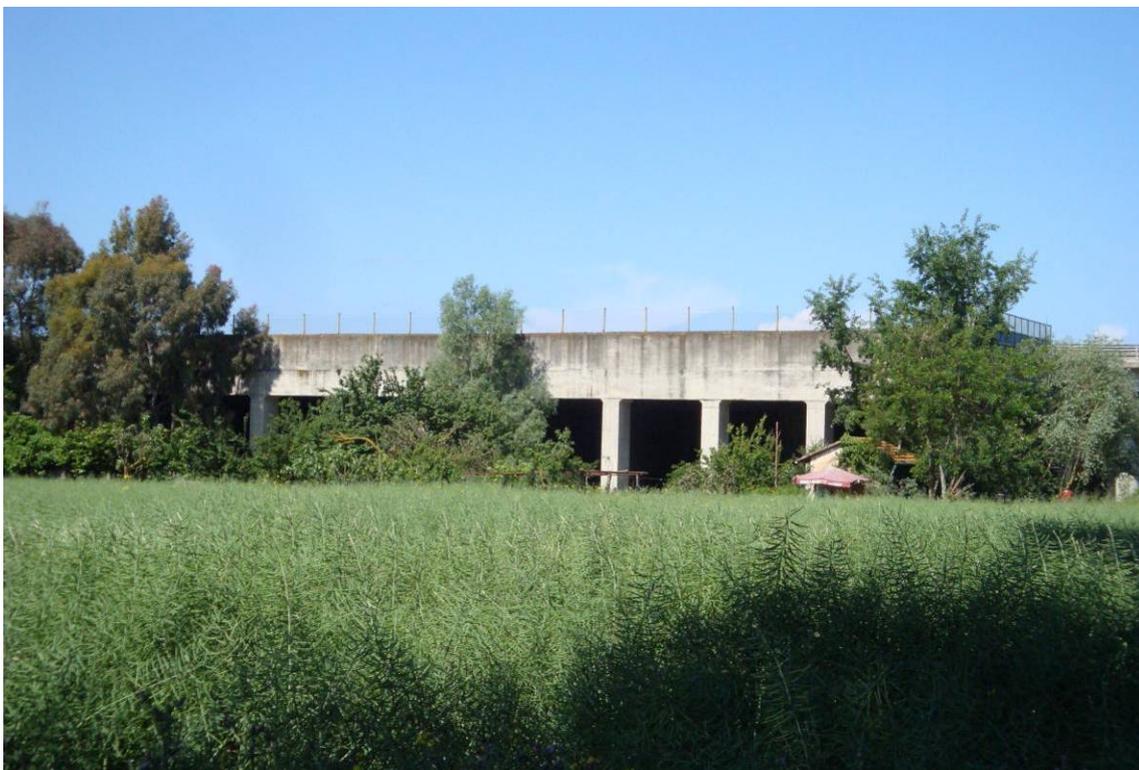
Foto 2 – Vista laterale

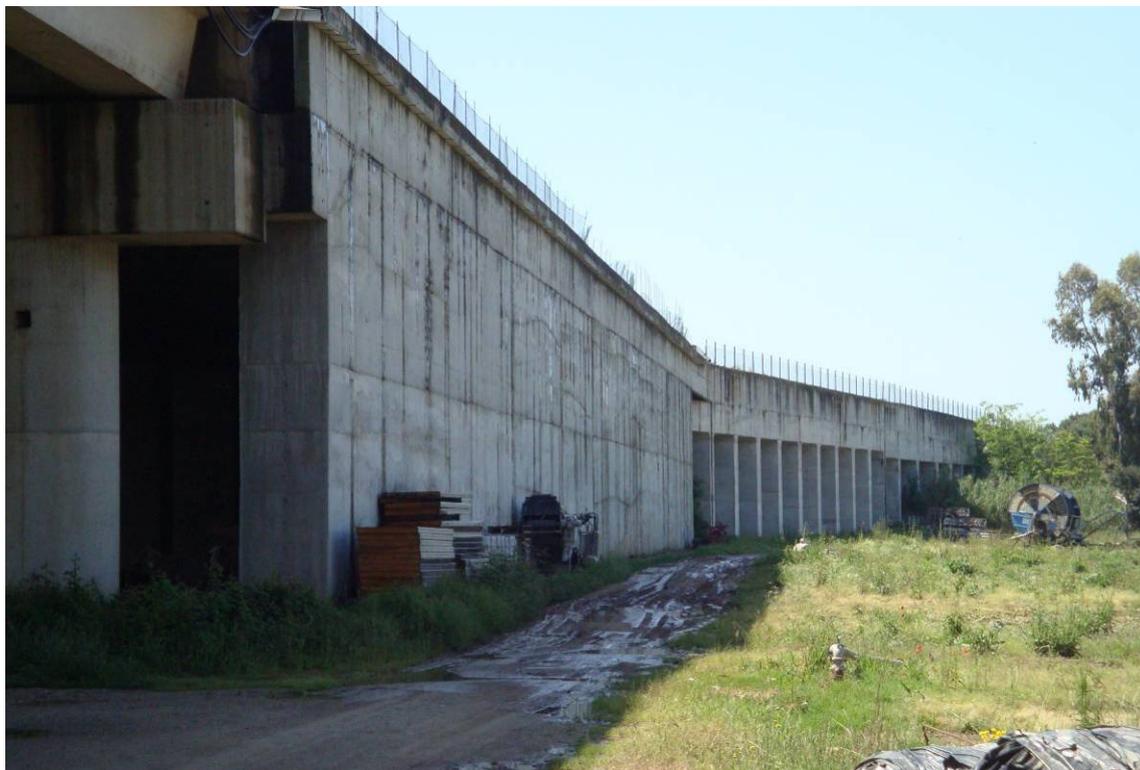
Foto 3 – Vista laterale

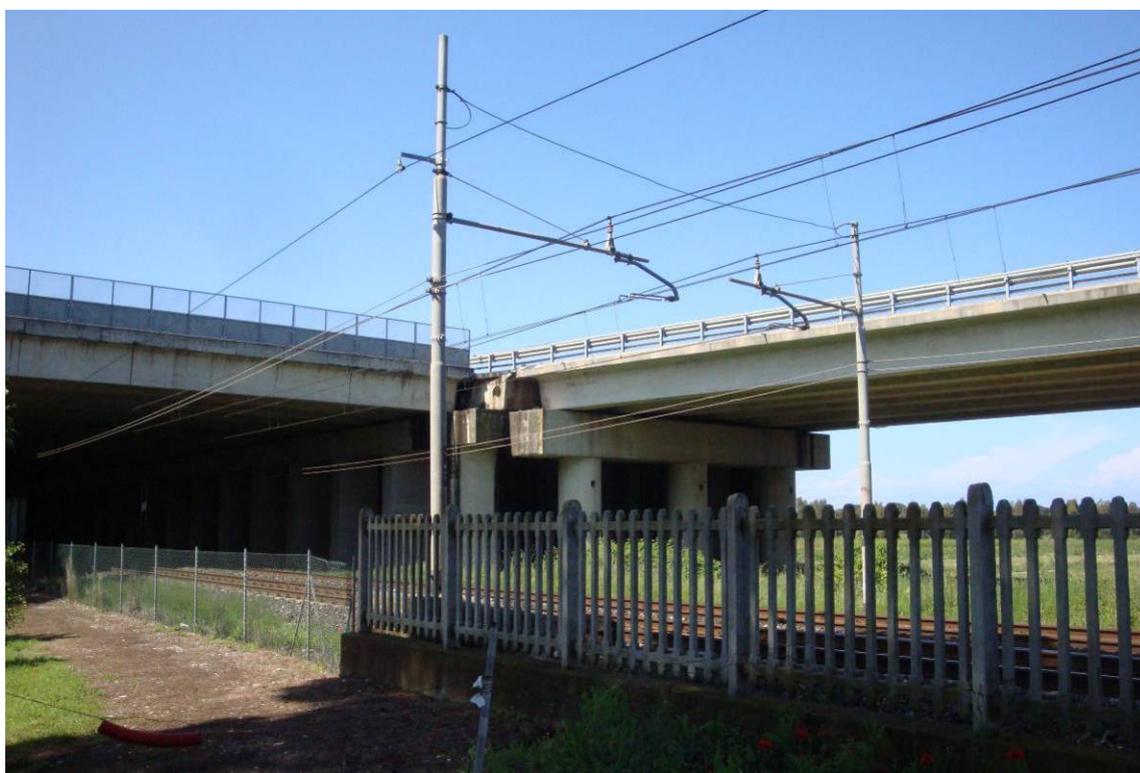
Foto 4 – Vista laterale – imbocco sottovia

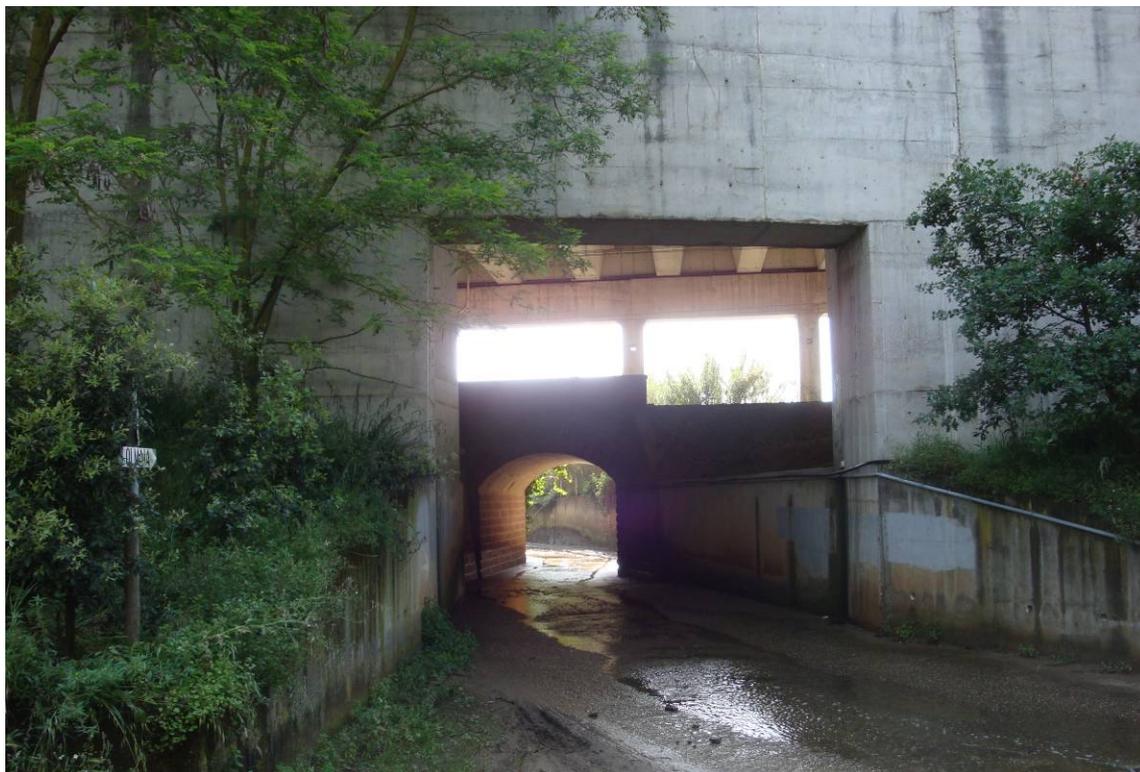
Foto 5 – Vista laterale – particolare attraversamento fosso

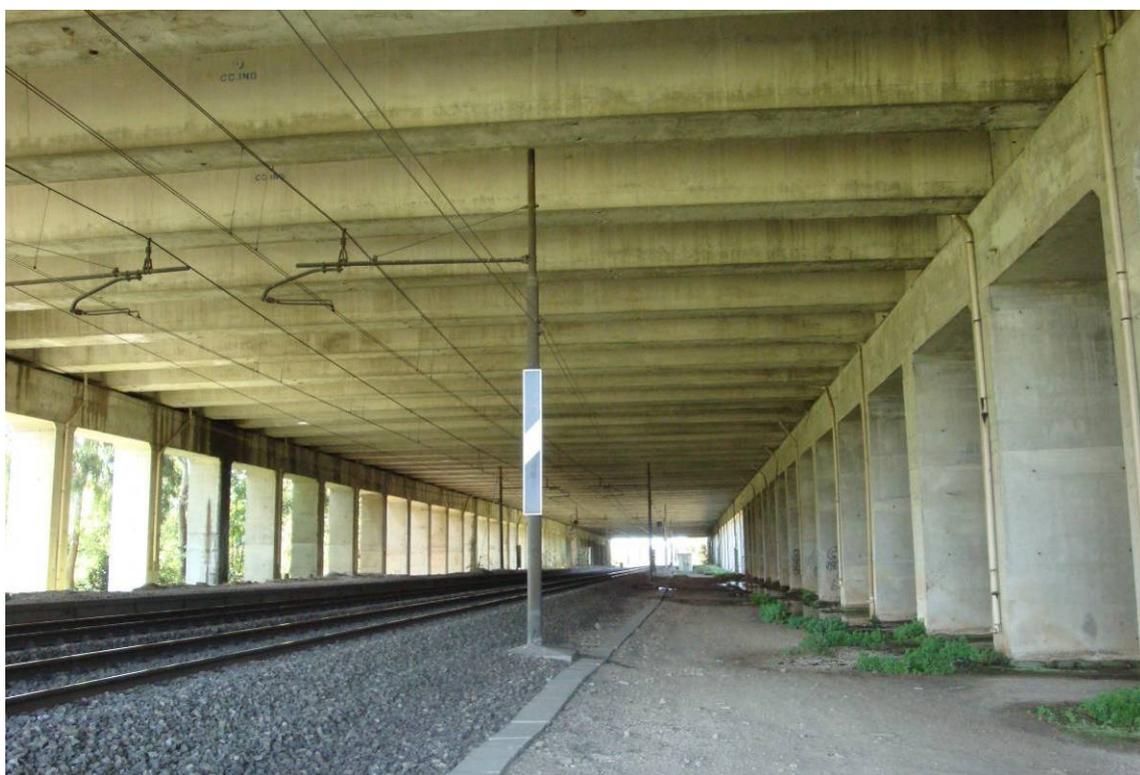
Foto 6 – Vista intradosso sottopasso ferroviario

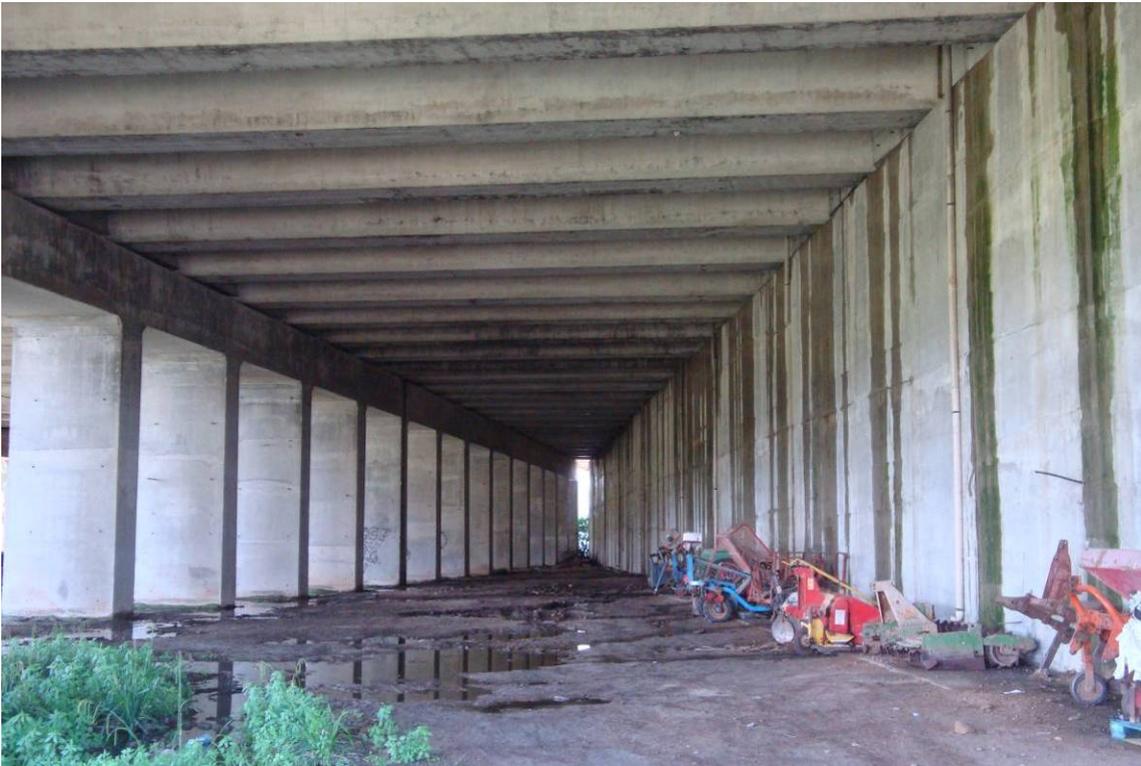
Foto 7 – Vista intradosso – raccordo farfalla

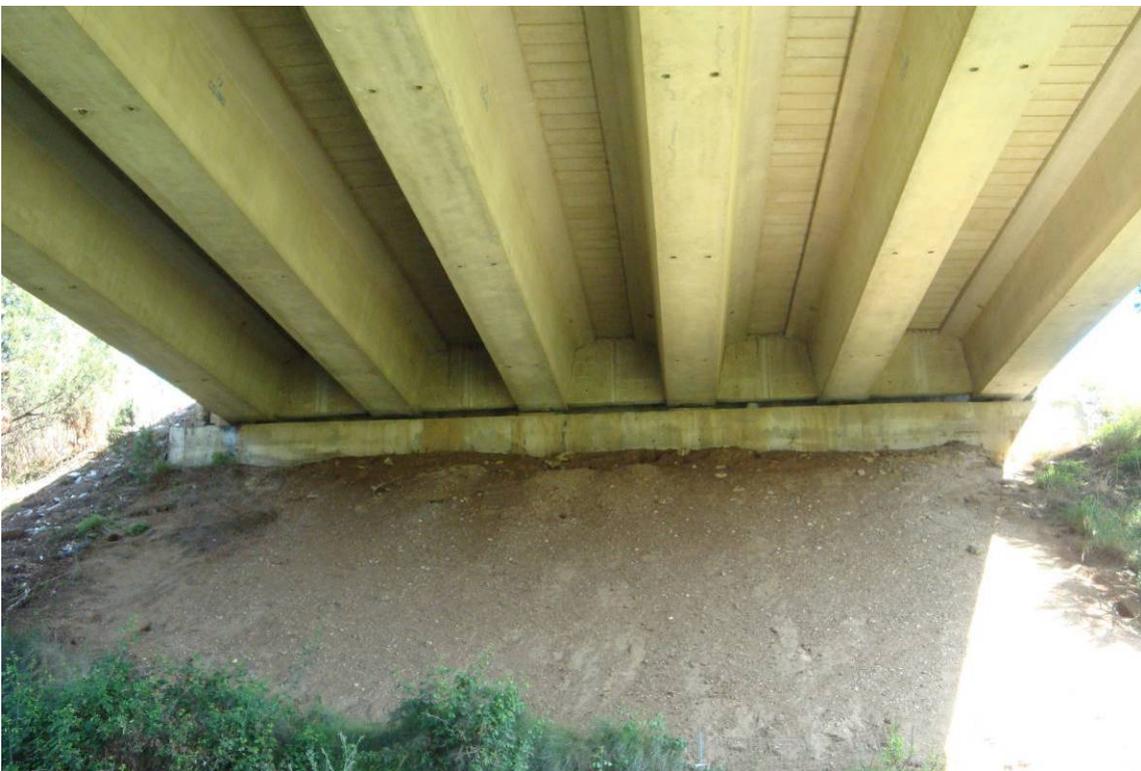
Foto 8 – Vista intradosso spalla viadotto d'accesso

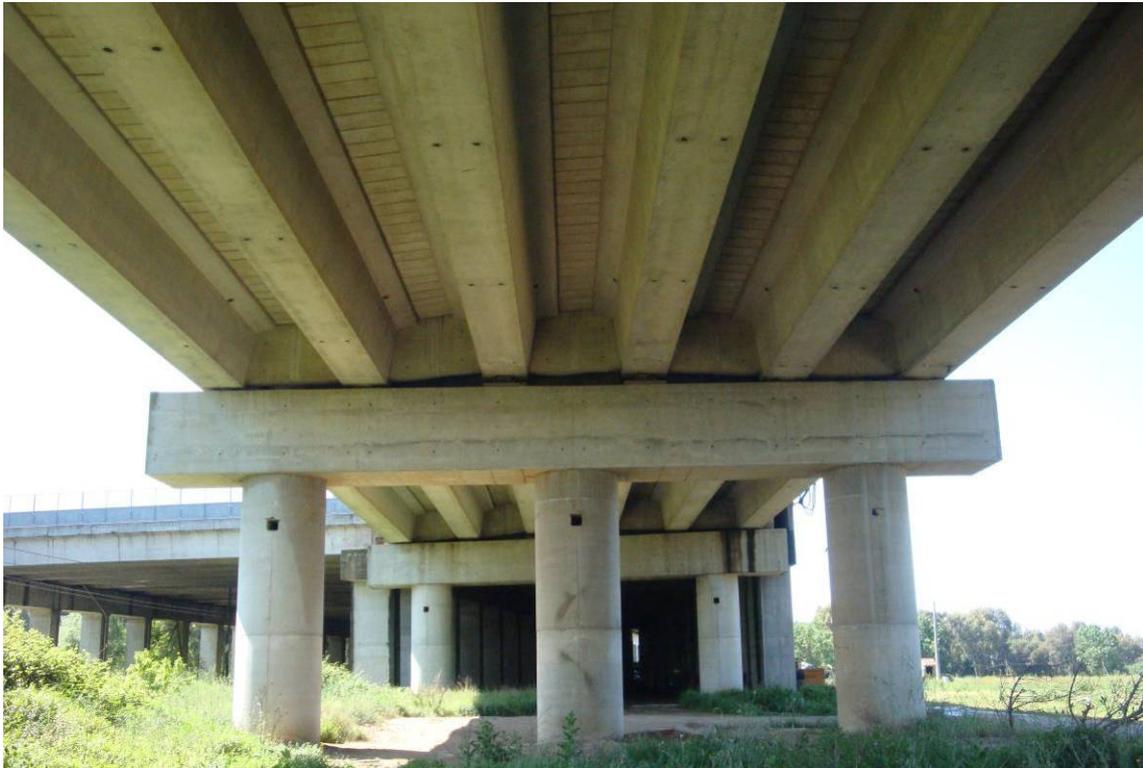
Foto 9 – Vista intradosso – viadotto d'accesso

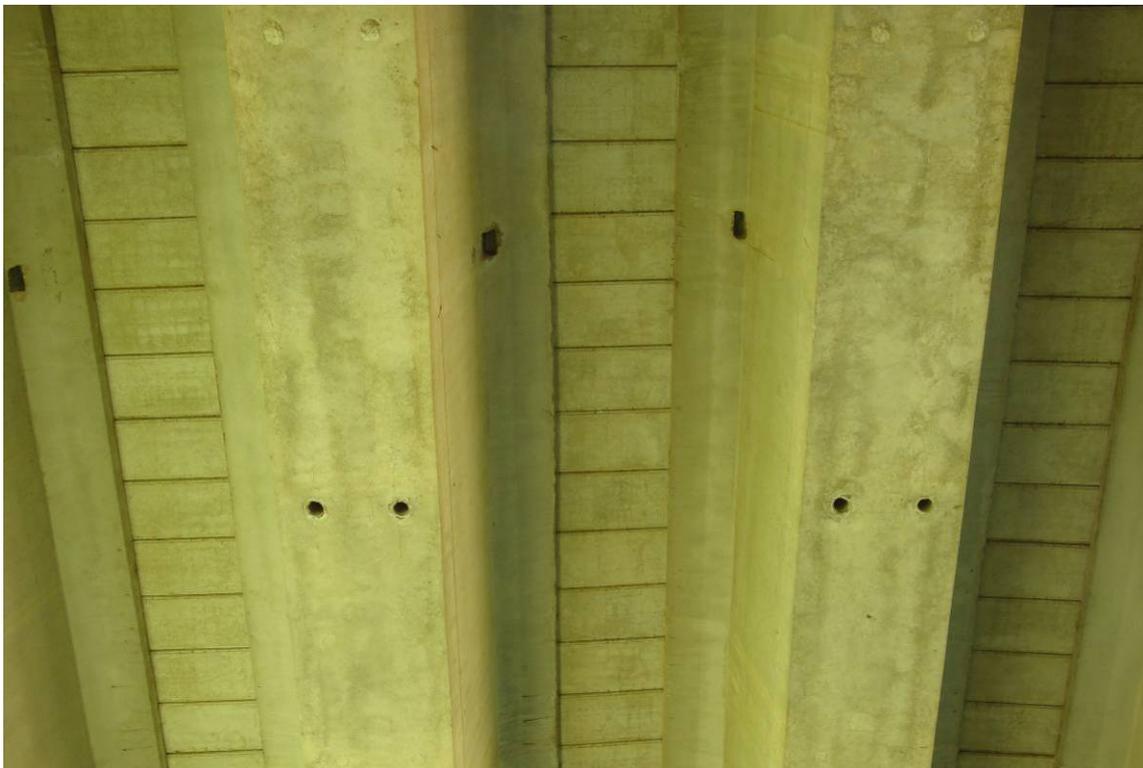
Foto 10 – Vista intradosso – particolare travi

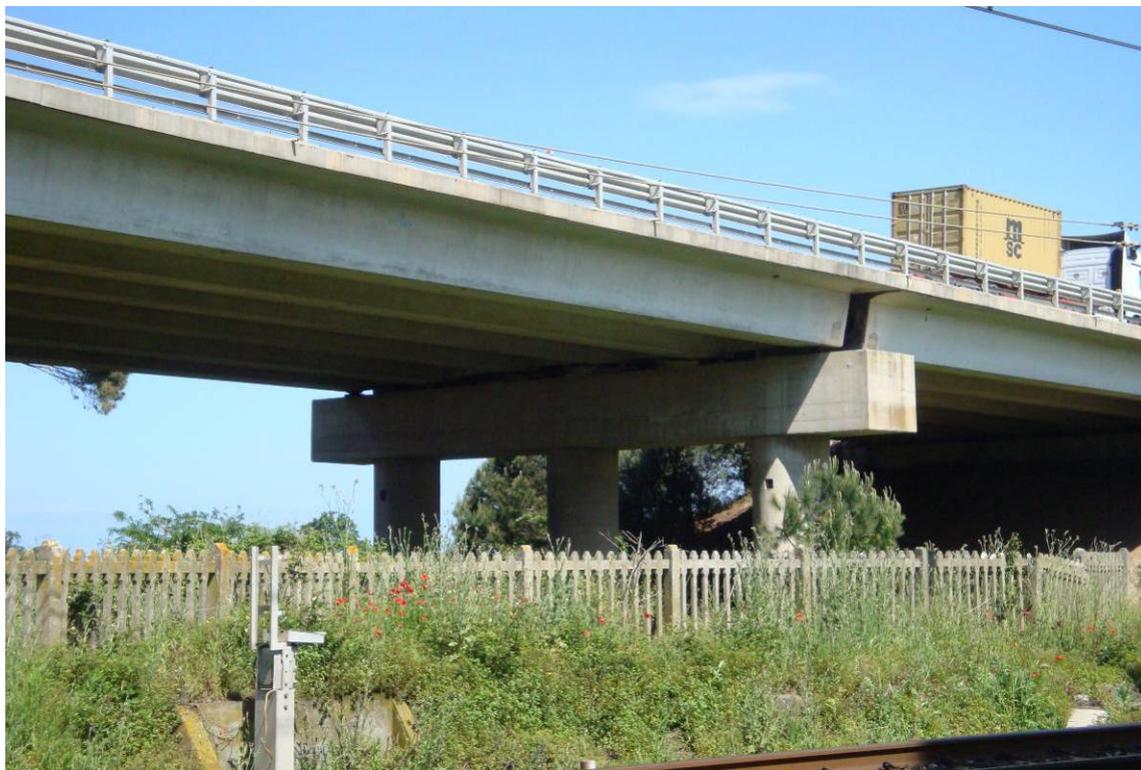
Foto 11 – Viadotto d'accesso - pulvini e pile
