**AUTOSTRADA (A12) : ROSIGNANO – CIVITAVECCHIA
LOTTO 2**

TRATTO: SAN PIETRO IN PALAZZI – SCARLINO

**SCHEDE DESCRITTIVE E DOCUMENTAZIONE FOTOGRAFICA
DELLE OPERE ESISTENTI**

AUTOSTRADA A12 – ROSIGNANO-CIVITAVECCHIA**LOTTO 2 – ROSIGNANO - FOLLONICA****VIADOTTO VI30 – TORRENTE ACQUERTA
PROGR. SS1 KM 281+945****SOPRALLUOGO DEL 25.05.2010****Progressiva**

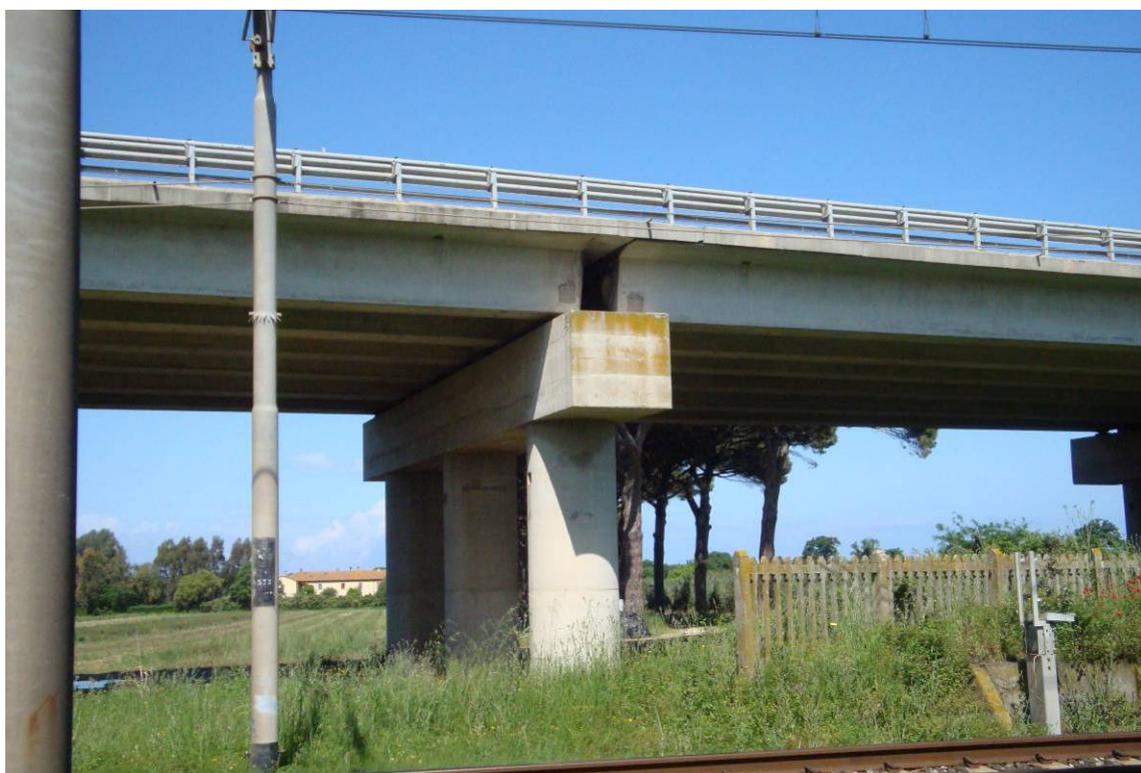
Foto 12 – Viadotto d'accesso - pulvini e pile

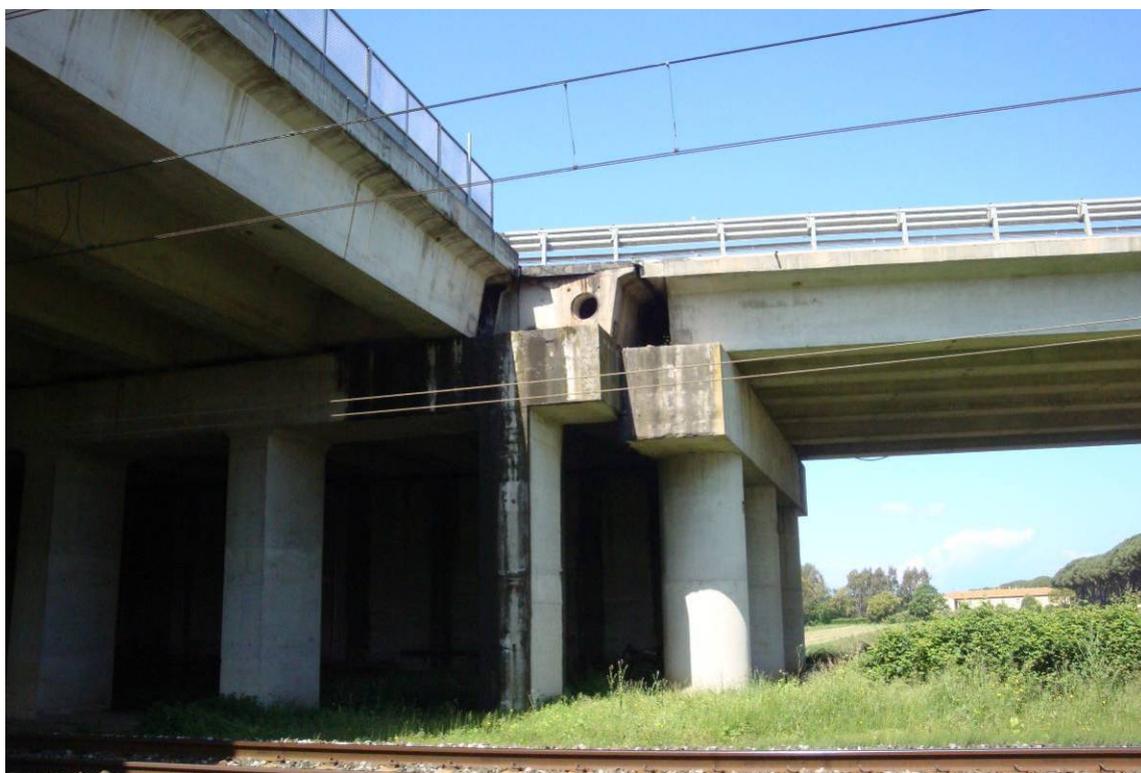
Foto 13 – Collegamento sottovia – viadotto d'accesso

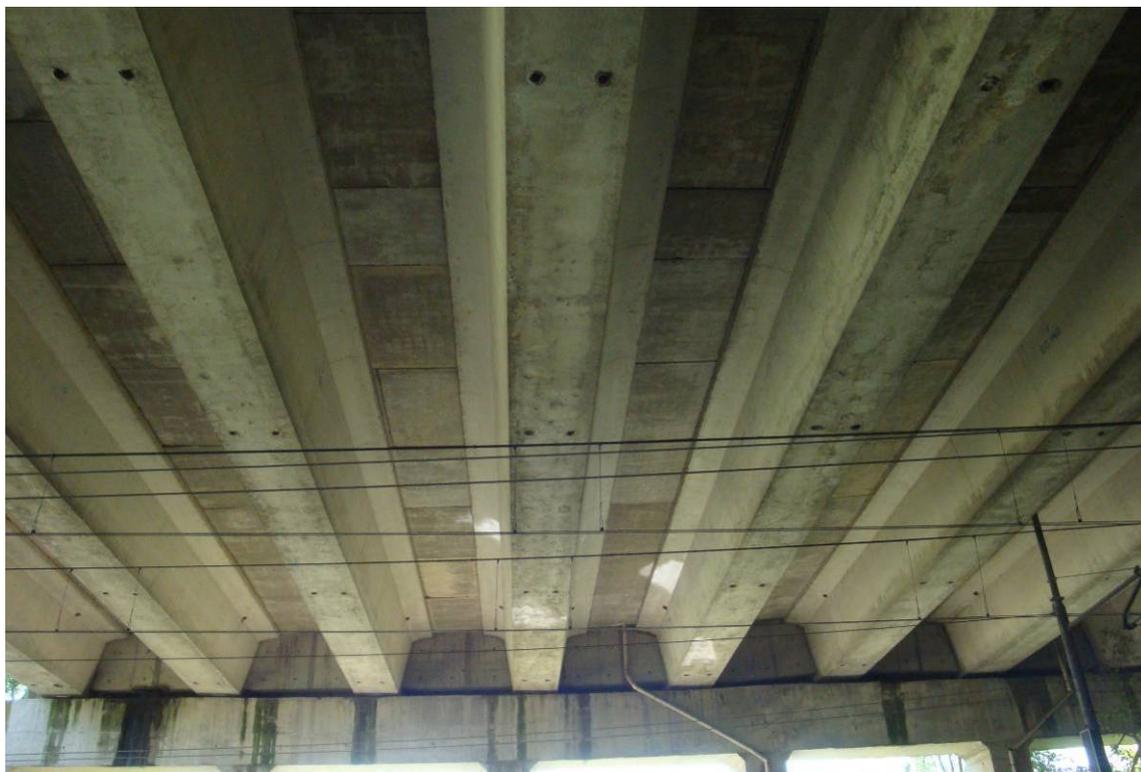
Foto 16 – Sottovia ferroviario – vista intradosso impalcato

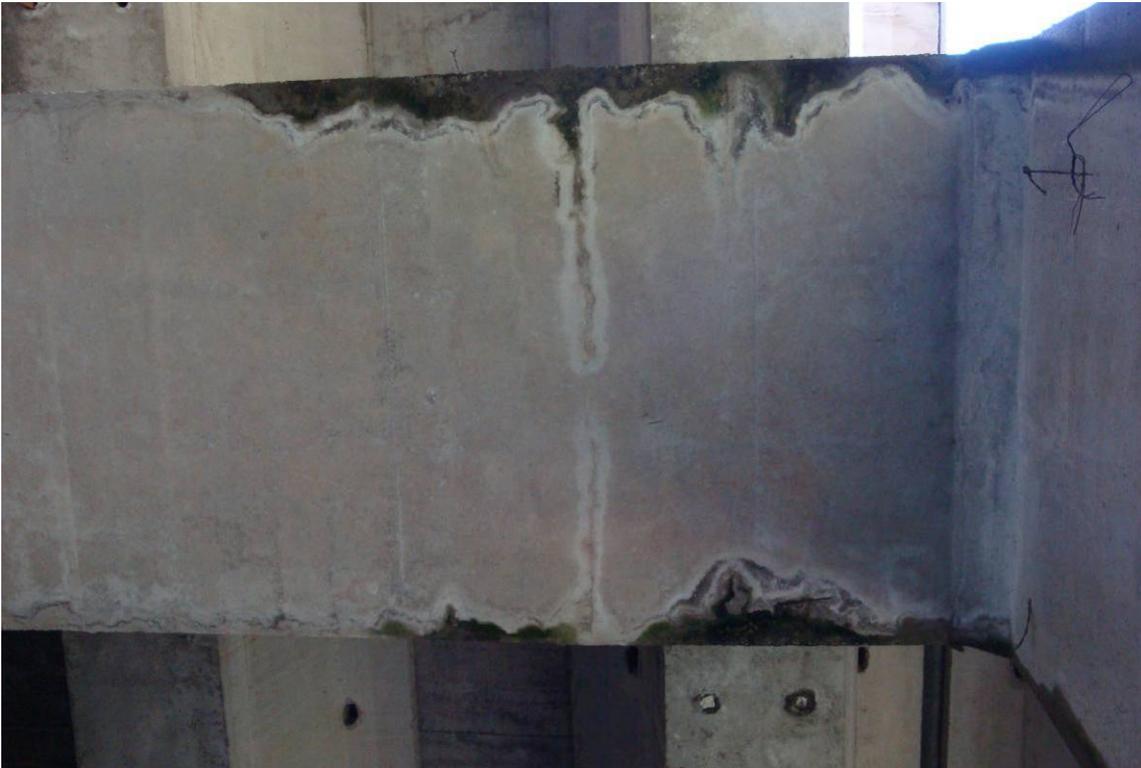
Foto 17 – Particolare intradosso setto sfinestrato – scolature e dilavamento cls.

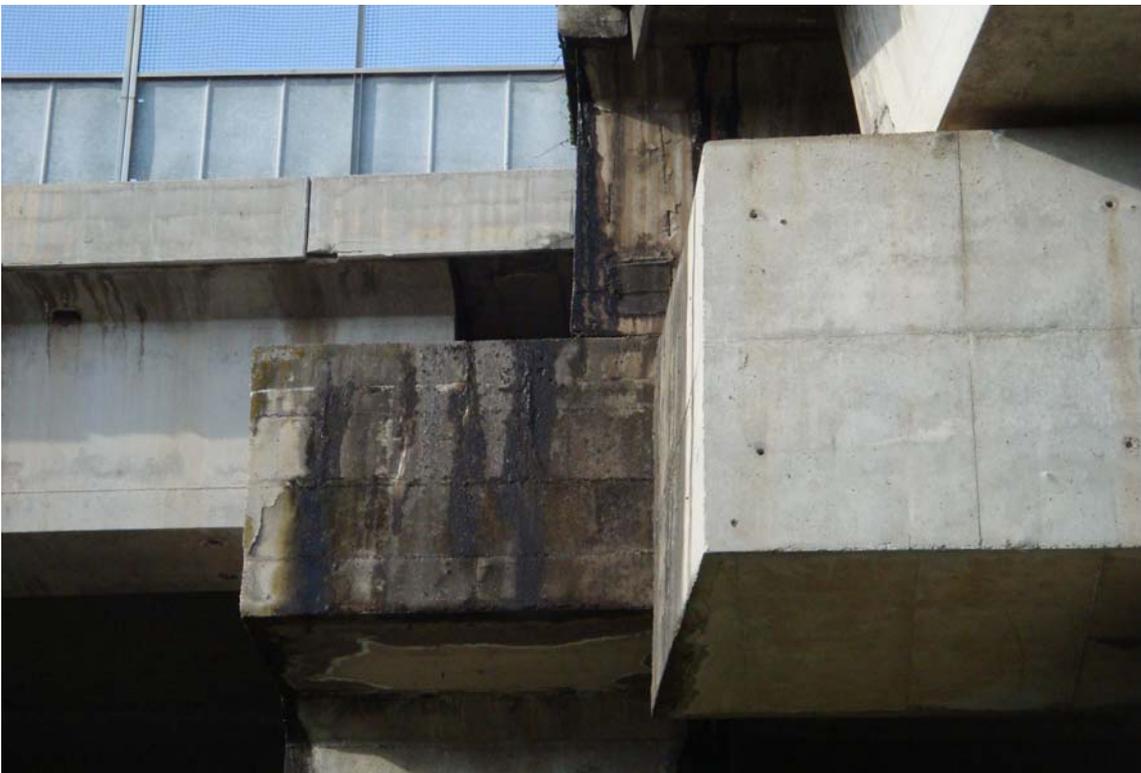
Foto 18 – Particolare pulvini nella zona di innesto tra sottovia e viadotto

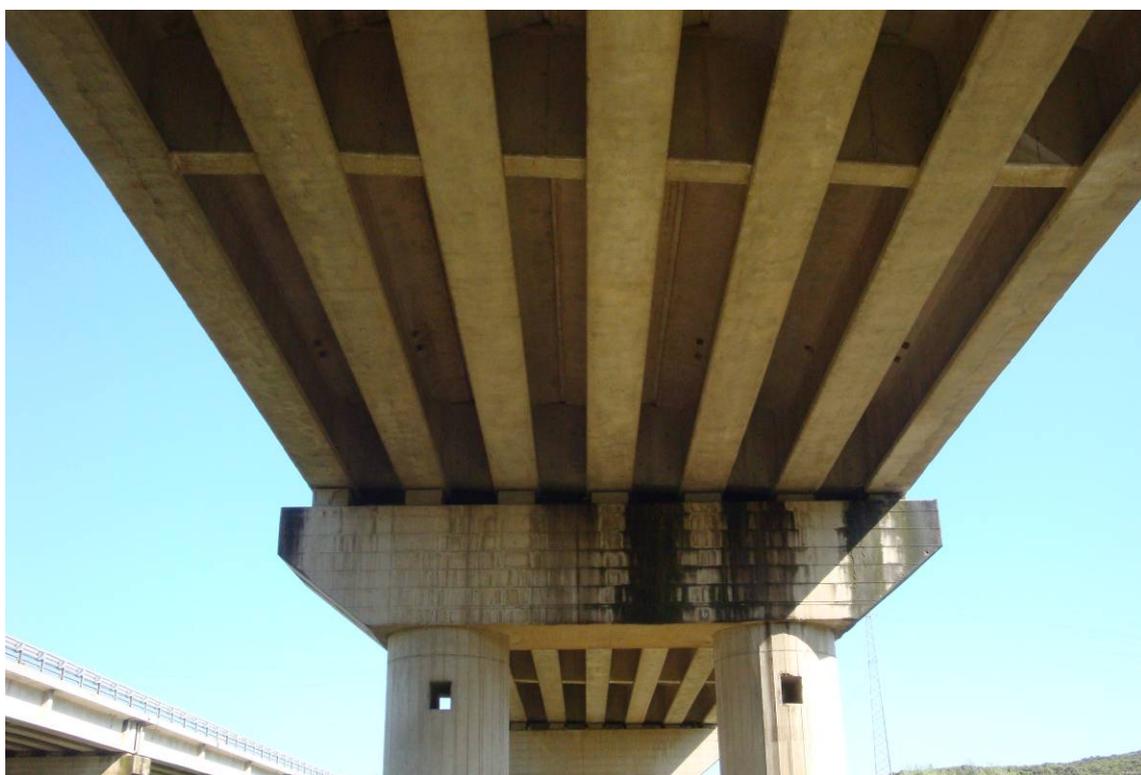
Gli elementi direttamente esposti agli agenti atmosferici (cordoli laterali) o interessati dallo scolo delle acque meteoriche (testate delle travi, intradosso e fianco delle travi di bordo, spalle, pulvini) risultano interessati da evidenti fenomeni di degrado superficiale del cls.: umidità, dilavamento, ecc.

Foto 10 – vista intradosso e pulvino; scolature

- Risanamento superficiale dei calcestruzzi delle spalle, dei pulvini e delle zone di appoggio delle travi;
- posa in opera dei giunti trasversali e di nuovi ed efficienti sistemi di drenaggio delle acque meteoriche.

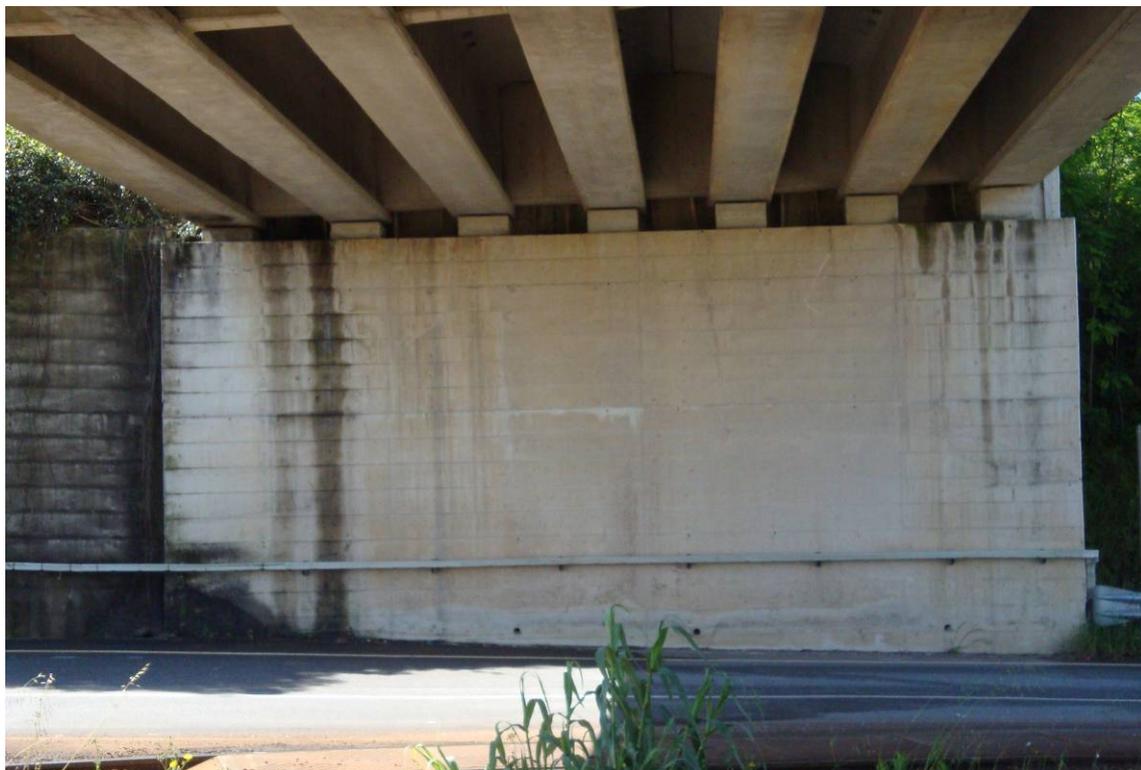
Foto 11 - Vista spalla - scolature

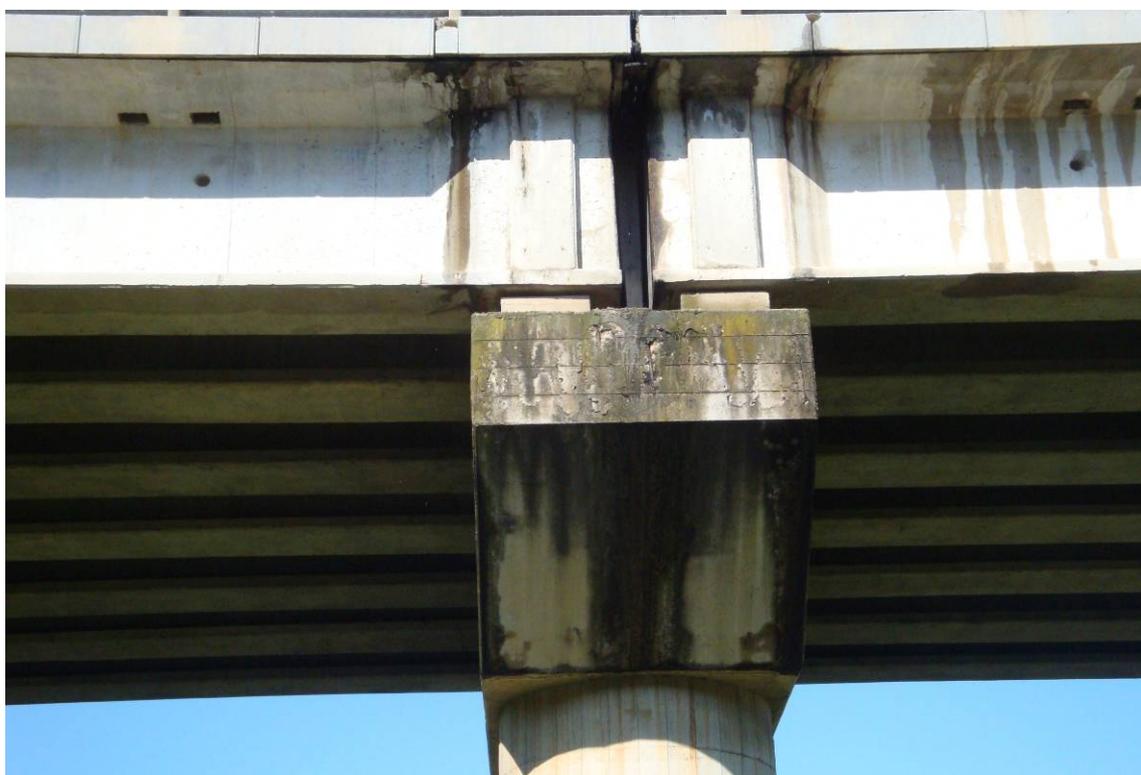
Foto 14 – Particolare scolature su trave di bordo e pulvino

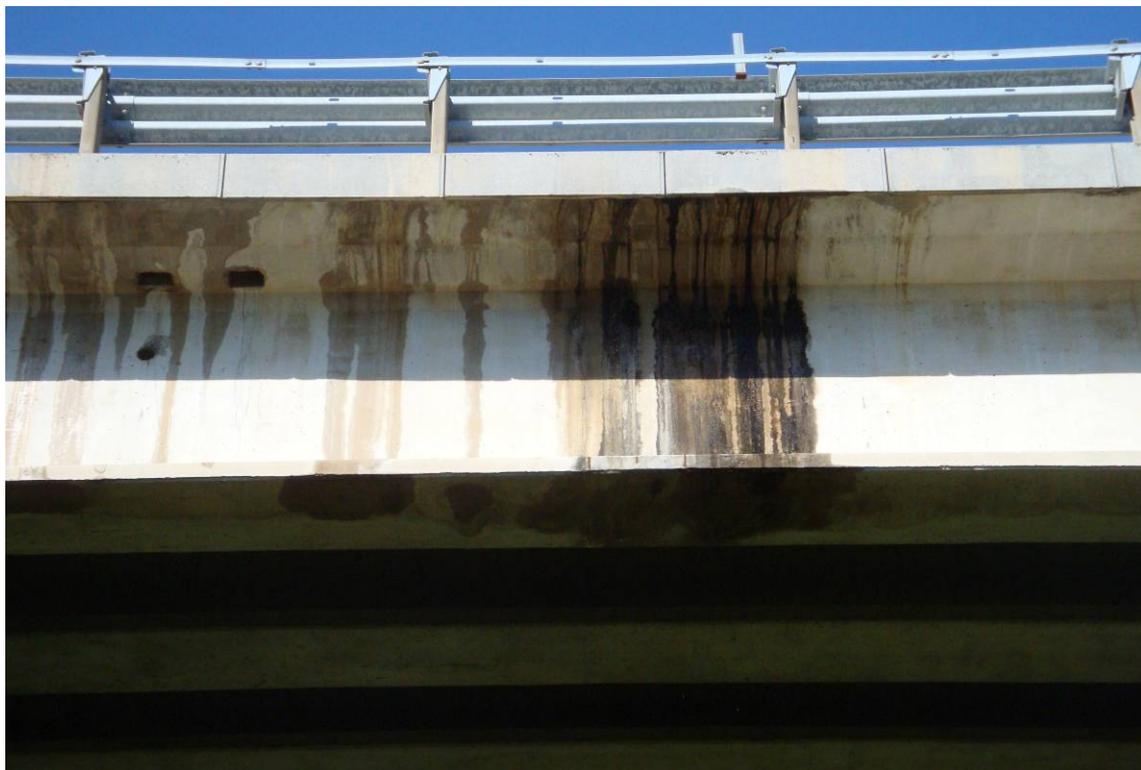
Foto 15 – Particolare trave – scoloriture

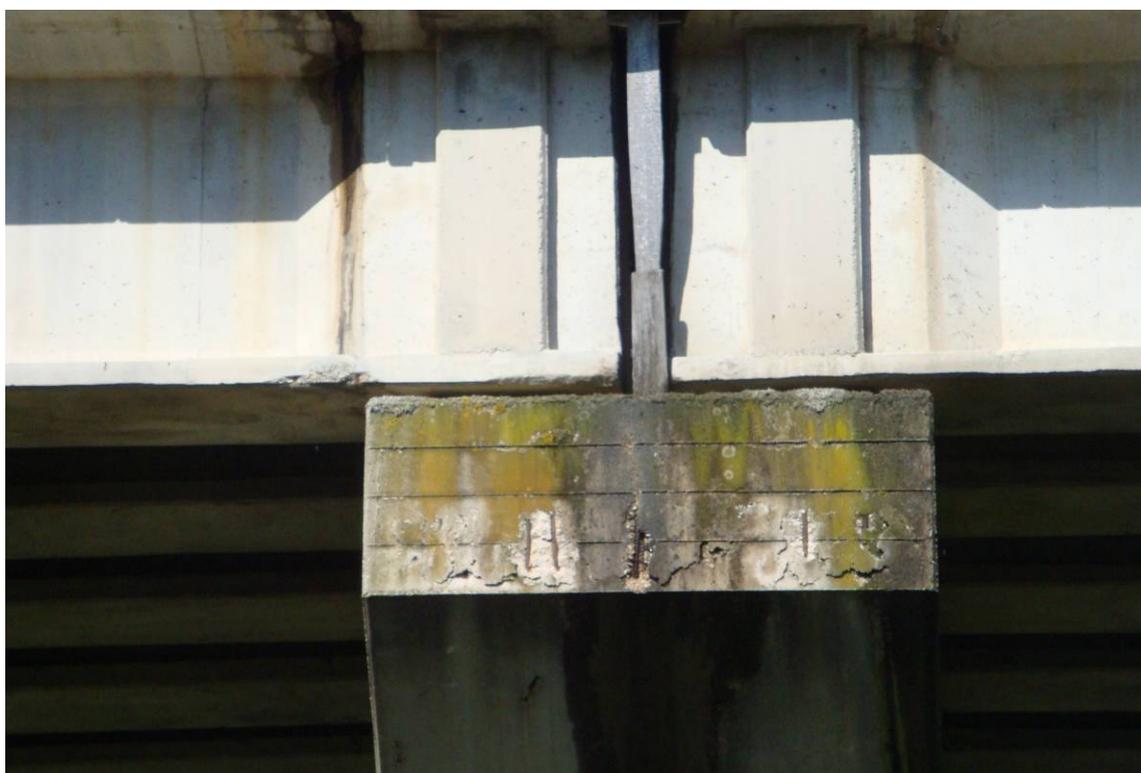
Foto 16 – Particolare pulvino – cls. dilavato e in distacco

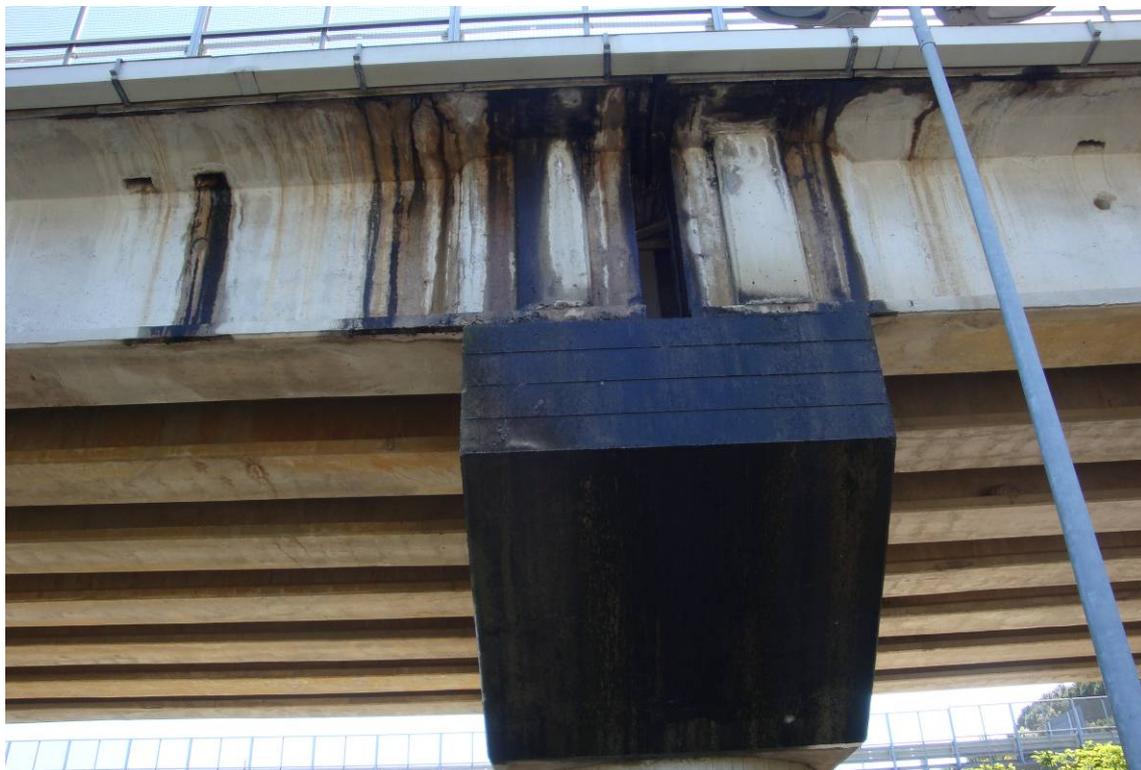
Foto 17 – Particolare pulvino e travi di bordo: scolature e cls. dilavato

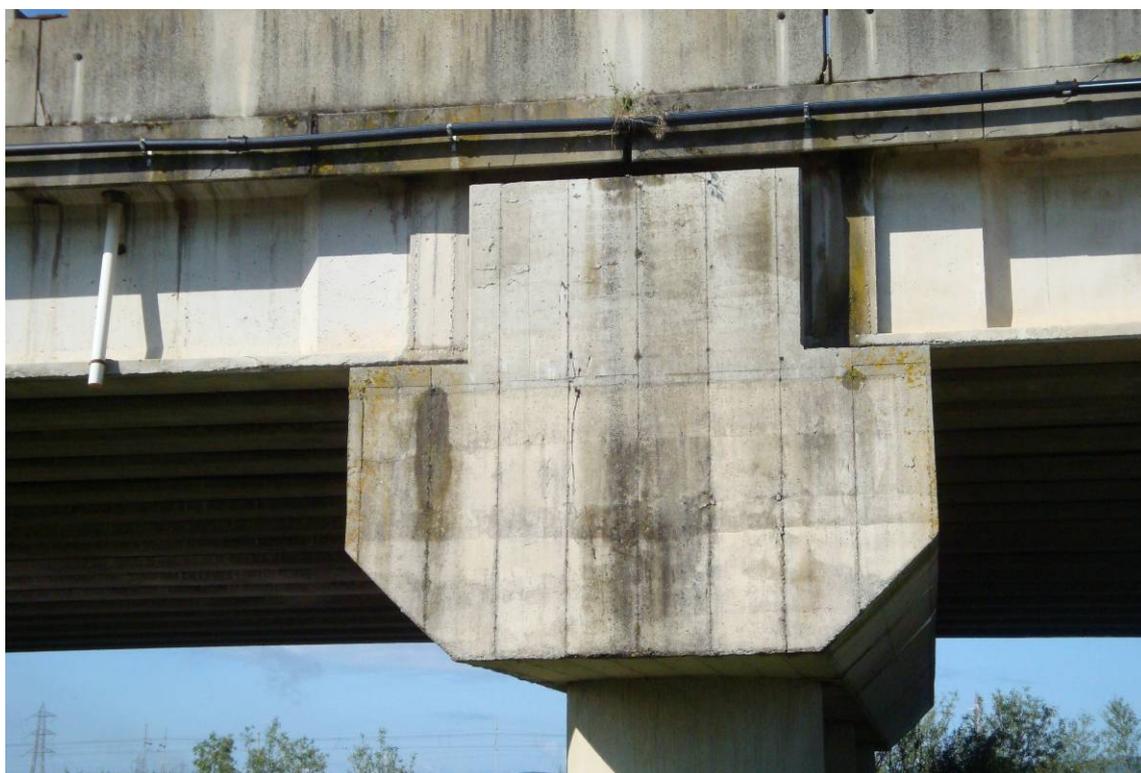
Gli elementi direttamente esposti agli agenti atmosferici (cordoli laterali) o interessati dallo scolo delle acque meteoriche (testate delle travi, intradosso e fianco delle travi di bordo, spalle, pulvini) risultano interessati da evidenti fenomeni di degrado superficiale del cls.: umidità, dilavamento, ecc.

Foto 11 – Particolare pulvino: cls. dilavato

- Risanamento superficiale dei calcestruzzi delle spalle, dei pulvini e delle zone di appoggio delle travi;
- posa in opera dei giunti trasversali e di nuovi ed efficienti sistemi di drenaggio delle acque meteoriche.

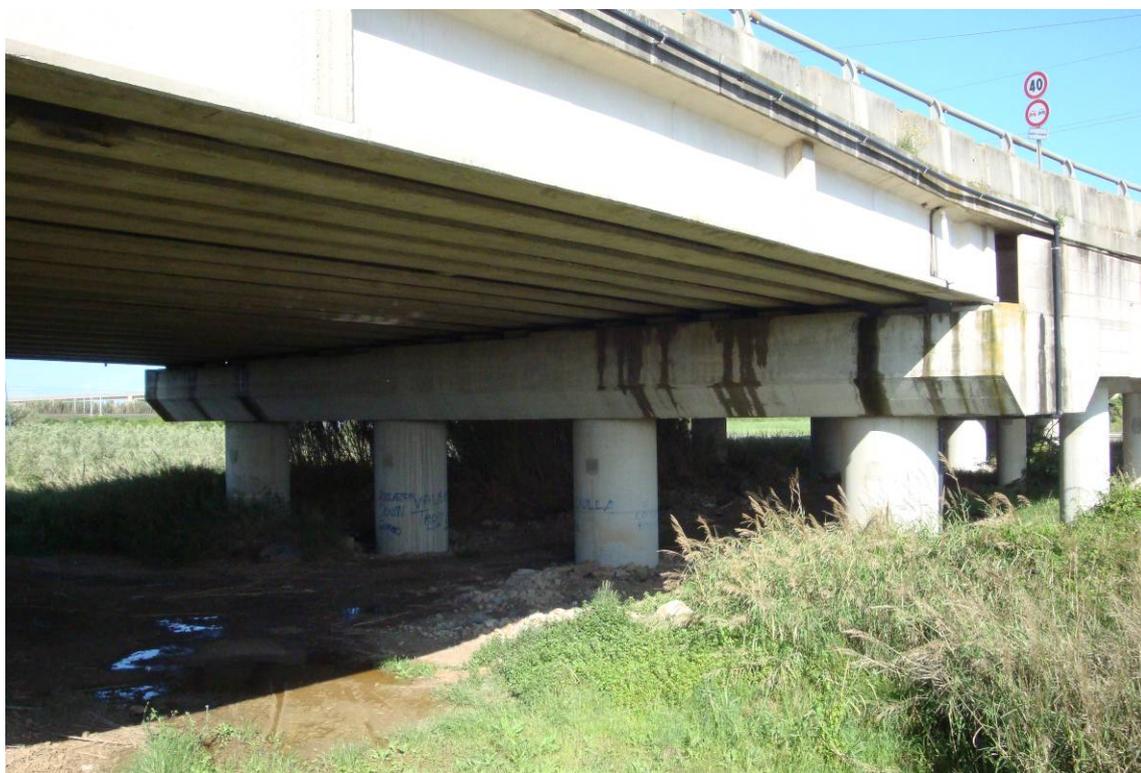
Foto 13 – Particolare pila con 4 colonne, sull'innesto della rampa; scolature

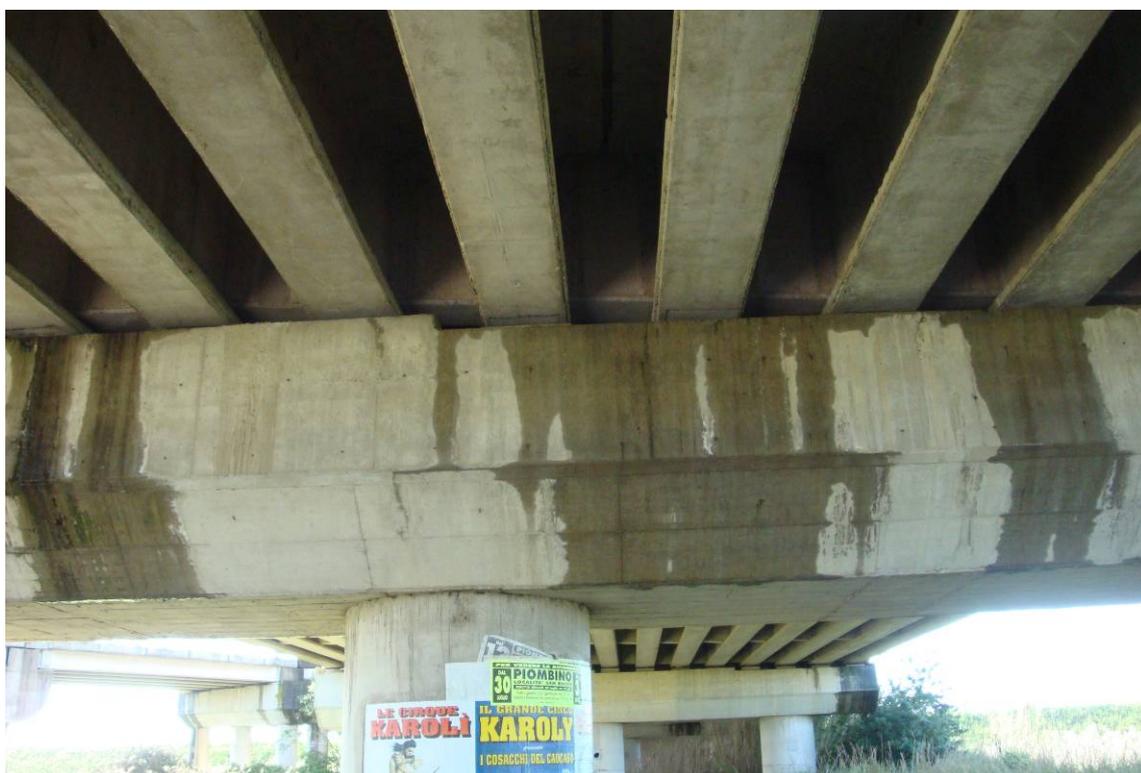
Foto 14 – Particolare pulvino: scolature

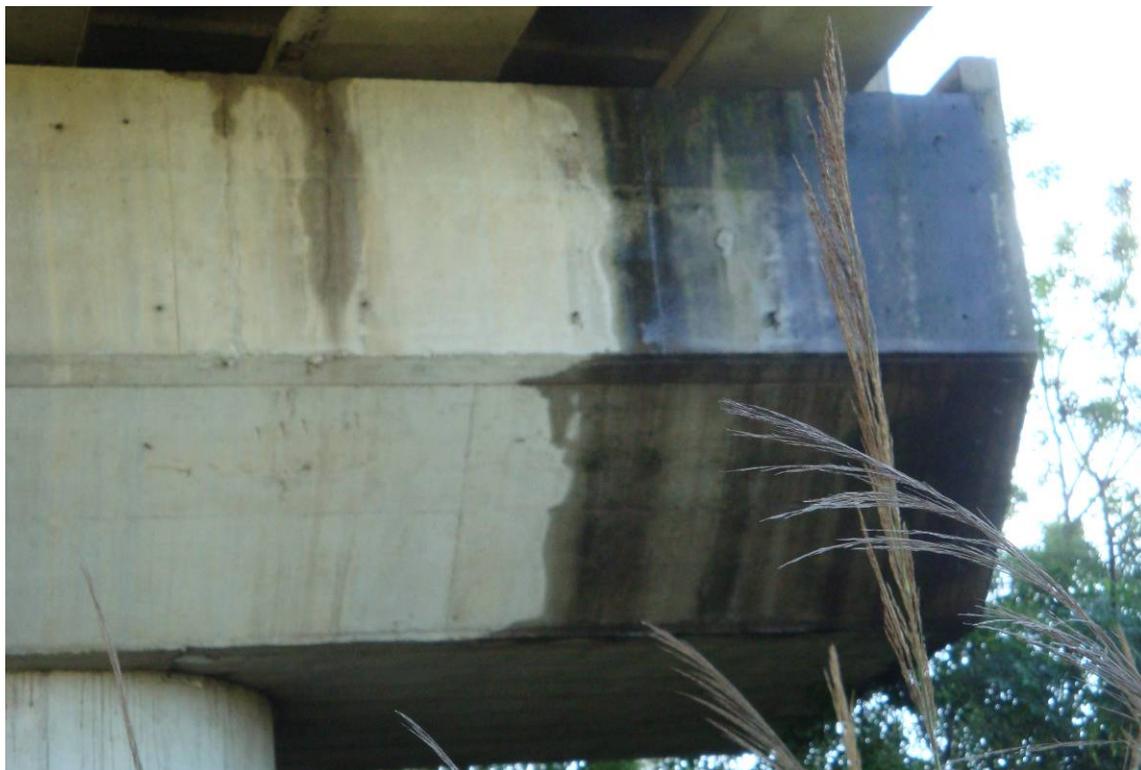
Foto 15 – Particolare pulvino: scolature

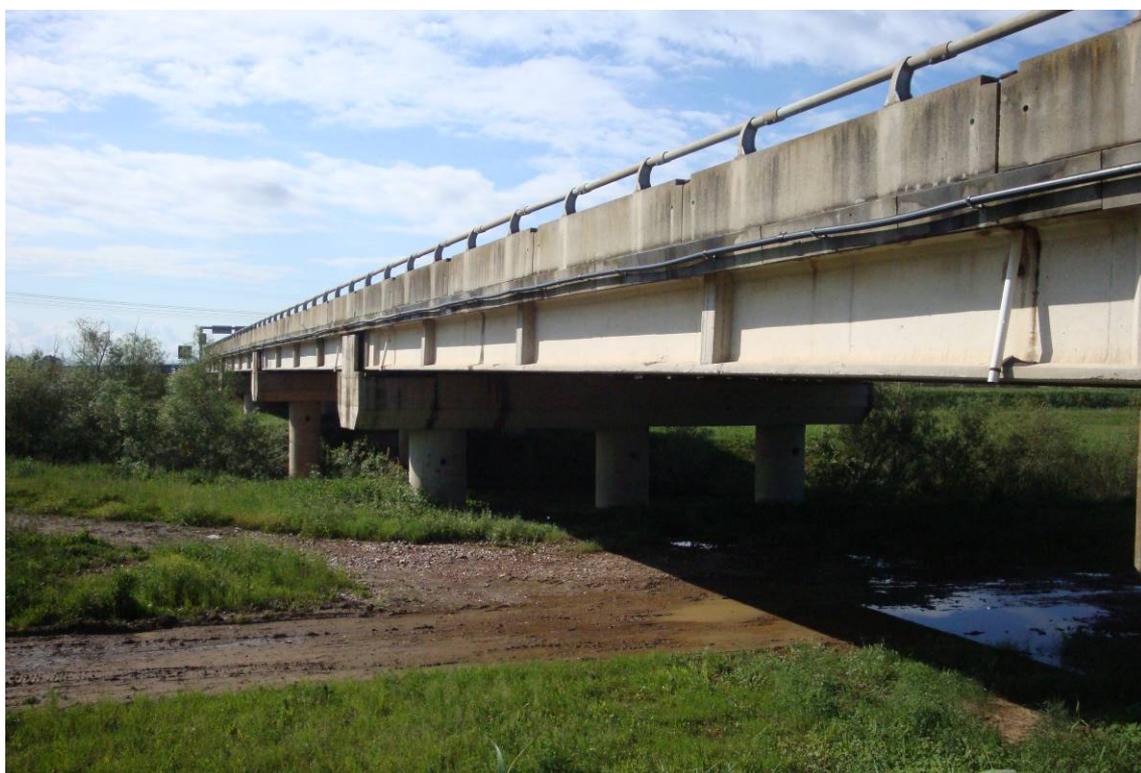
Foto 16 – Vista laterale – dilavamento cordoli

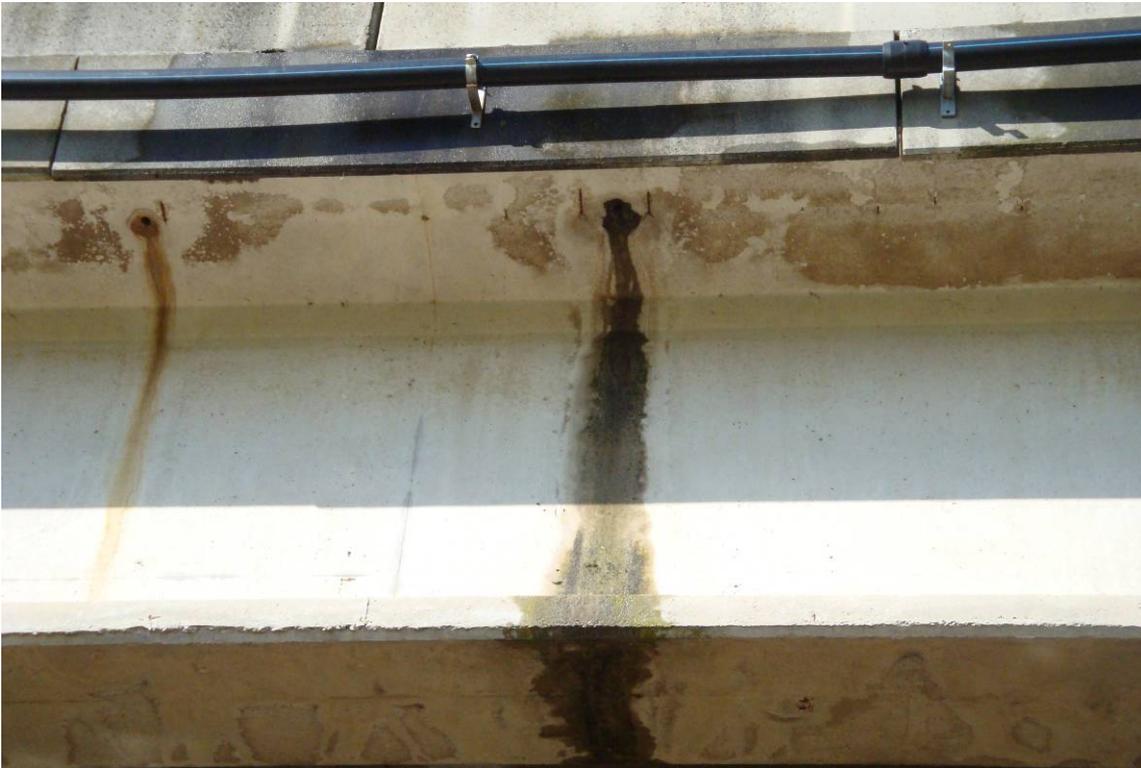
Foto 17 – Particolare trave: scolarure dai discendenti

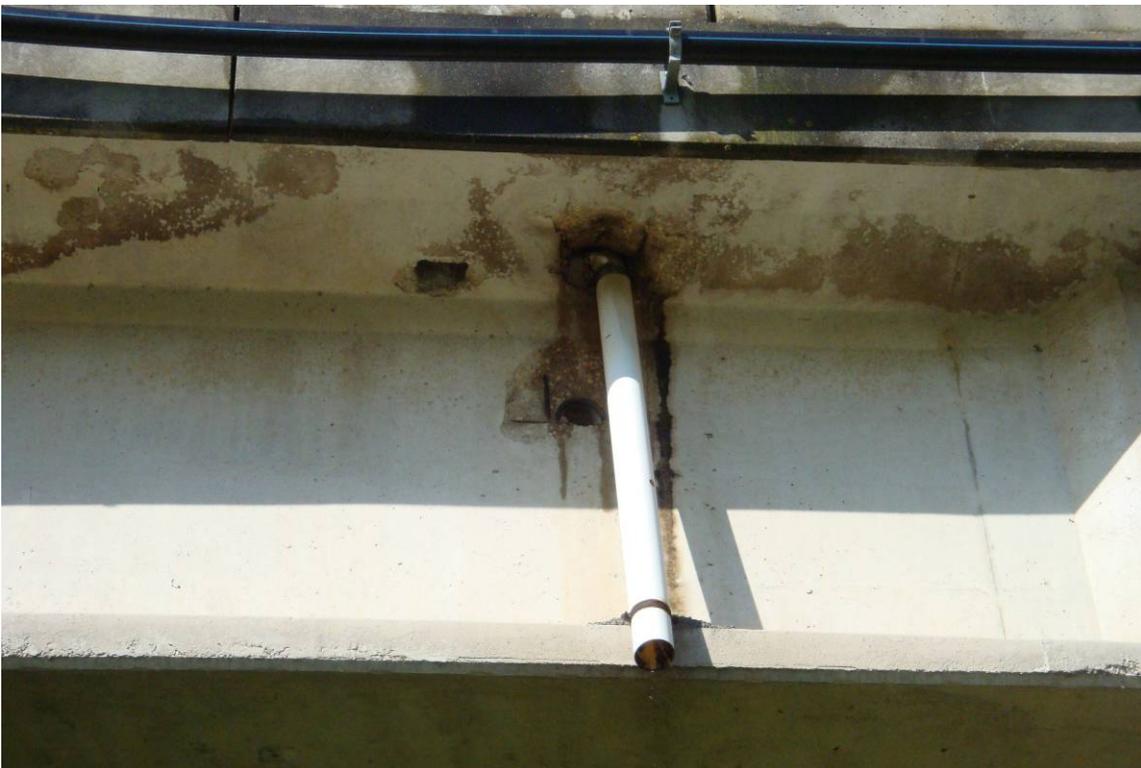
Foto 18 – Particolare trave: scolarure dai discendenti

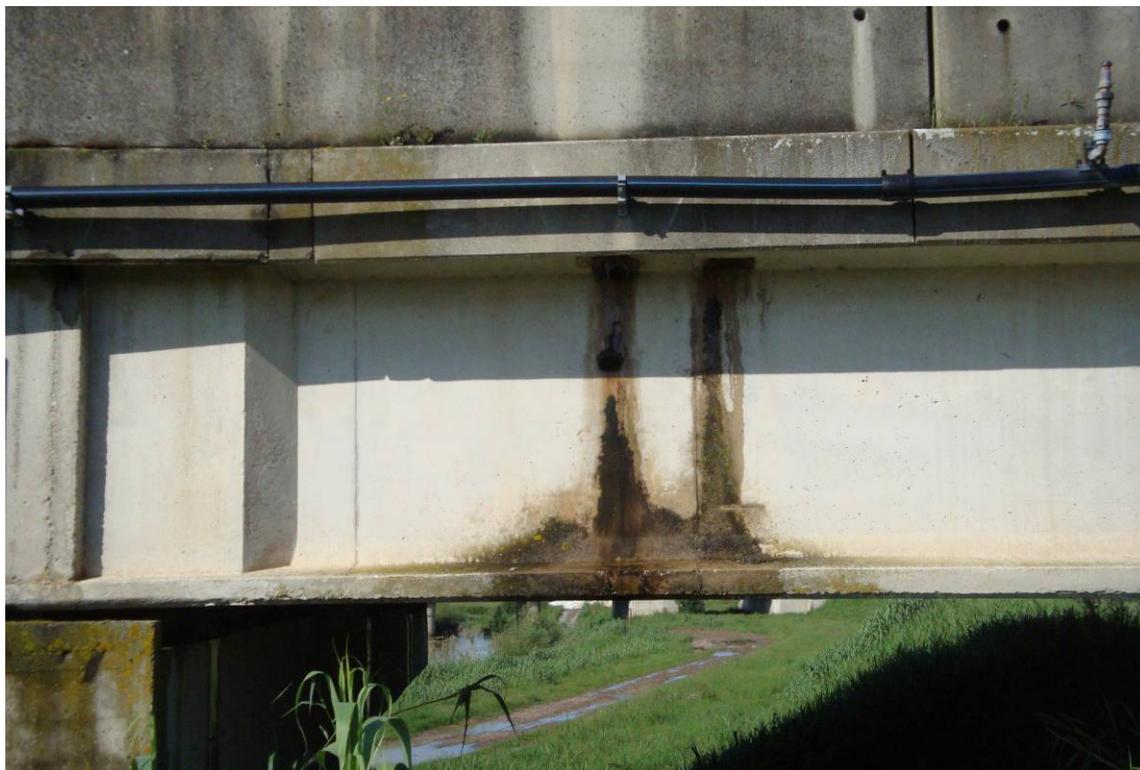
Foto 19 – Particolare trave: scolature dai discendenti, cls. dilavato

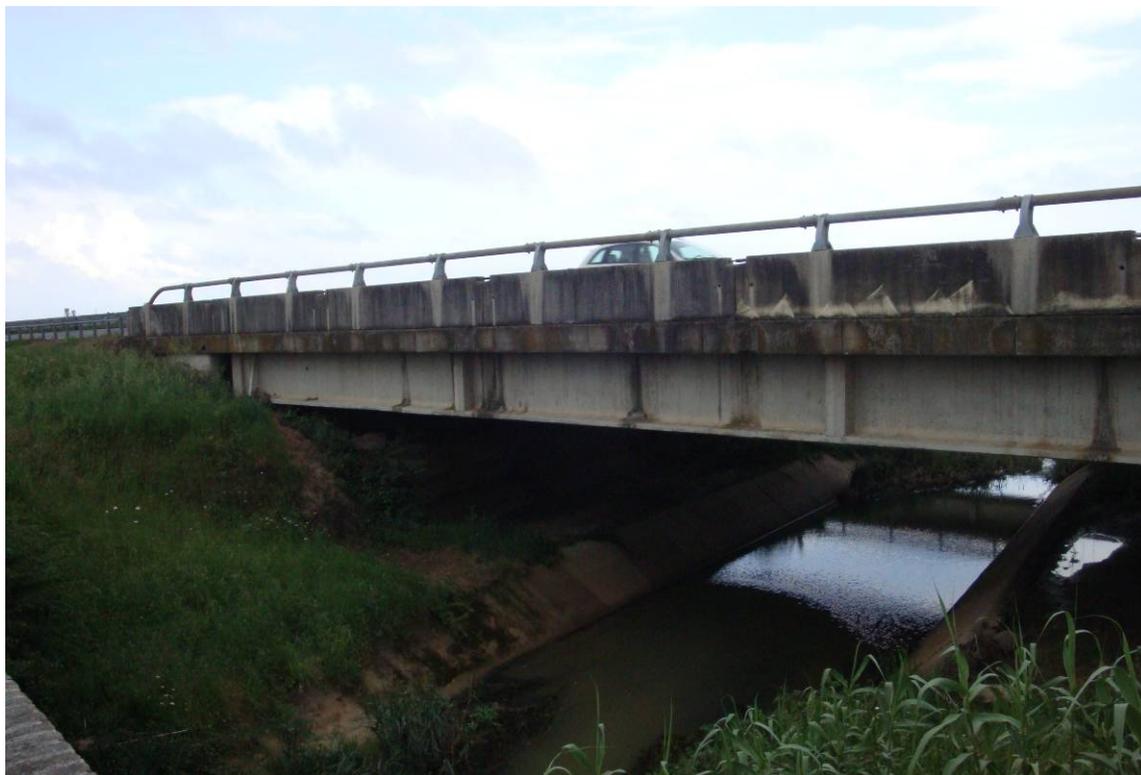
Foto 1 – Vista laterale

Gli elementi direttamente esposti agli agenti atmosferici (cordoli laterali) o interessati dallo scolo delle acque meteoriche (testate delle travi, intradosso e fianco delle travi di bordo, spalle) risultano interessati da evidenti fenomeni di degrado superficiale del cls.: umidità, dilavamento, ecc.

- Risanamento superficiale dei calcestruzzi delle spalle e delle zone di appoggio delle travi;
- posa in opera dei giunti trasversali e di nuovi ed efficienti sistemi di drenaggio delle acque meteoriche.

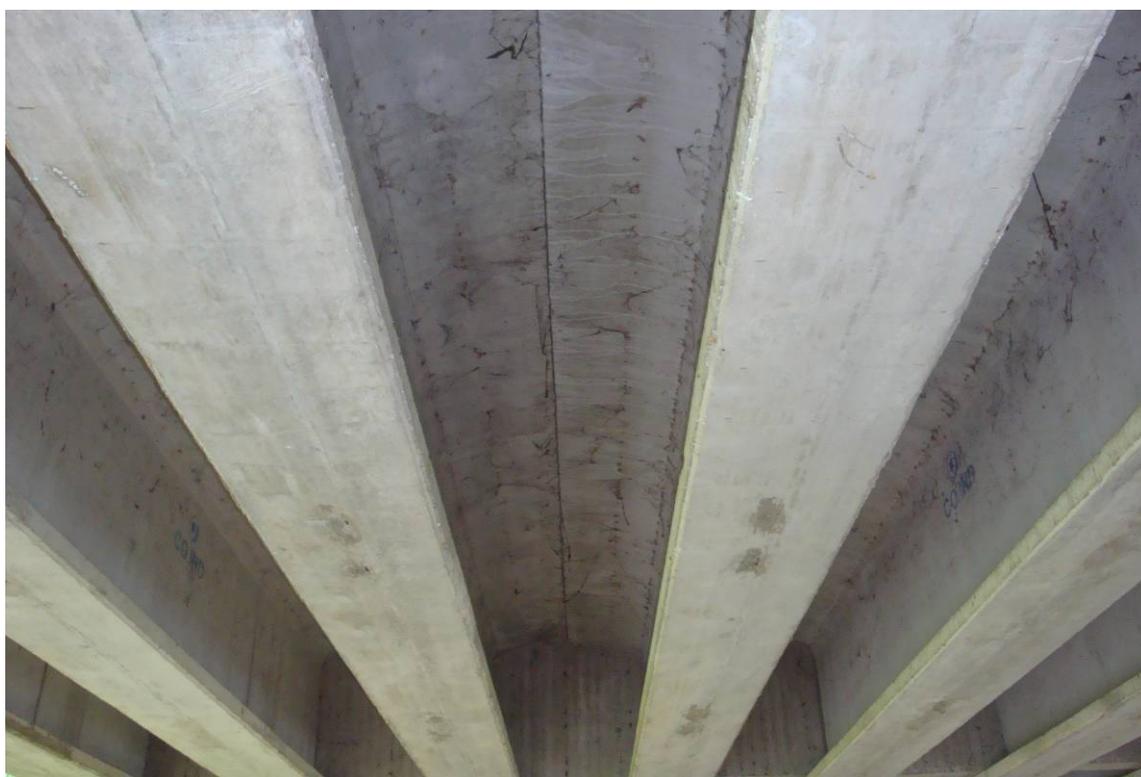
Foto 4 – Vista intradosso – particolare travi

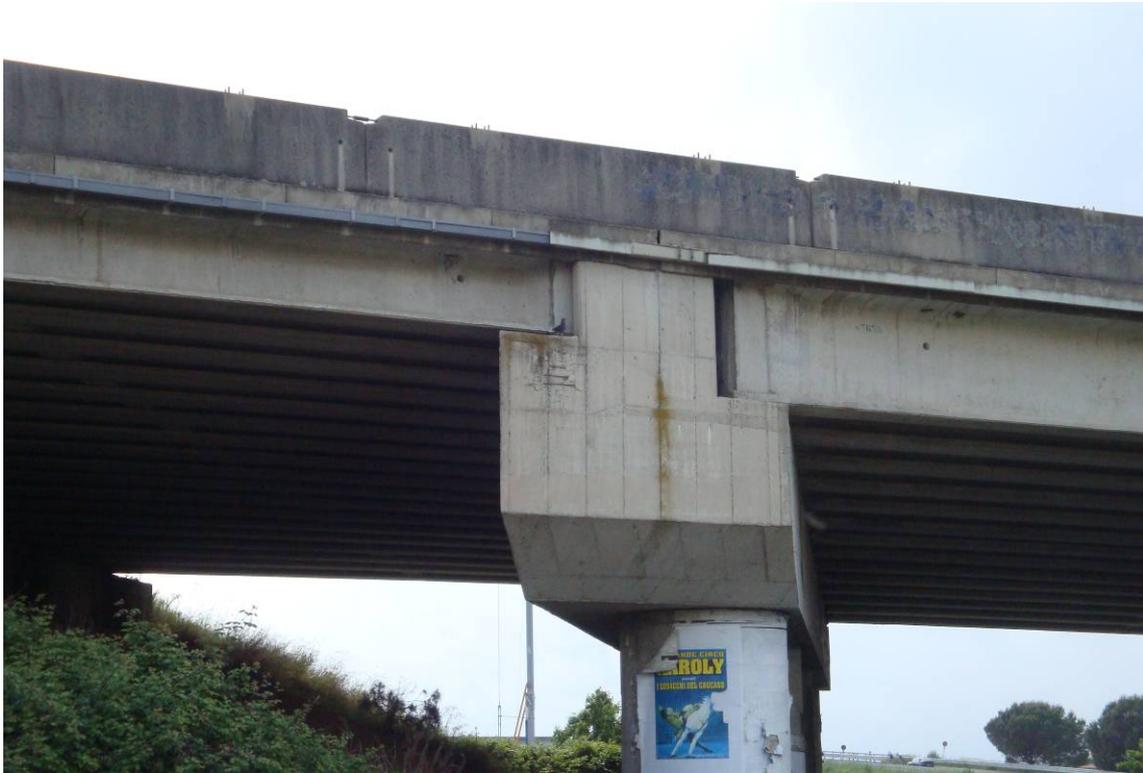
Foto 5 – Particolare pulvino

Gli elementi direttamente esposti agli agenti atmosferici (cordoli laterali) o interessati dallo scolo delle acque meteoriche (testate delle travi, intradosso e fianco delle travi di bordo, spalle, pulvini) risultano interessati da evidenti fenomeni di degrado superficiale del cls.: umidità, dilavamento, ecc.

- Risanamento superficiale dei calcestruzzi delle spalle, dei pulvini e delle zone di appoggio delle travi;
- posa in opera dei giunti trasversali e di nuovi ed efficienti sistemi di drenaggio delle acque meteoriche.

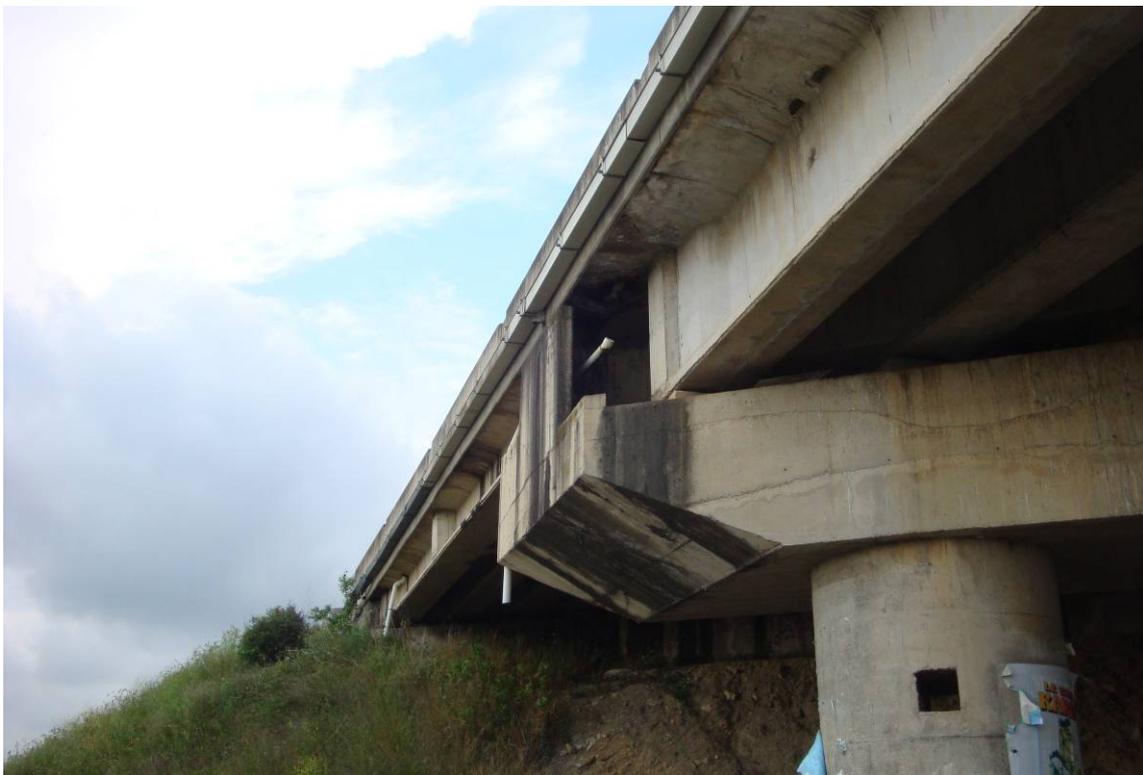
Foto 6 – Particolare pulvino: scolature e dilavamento cls.

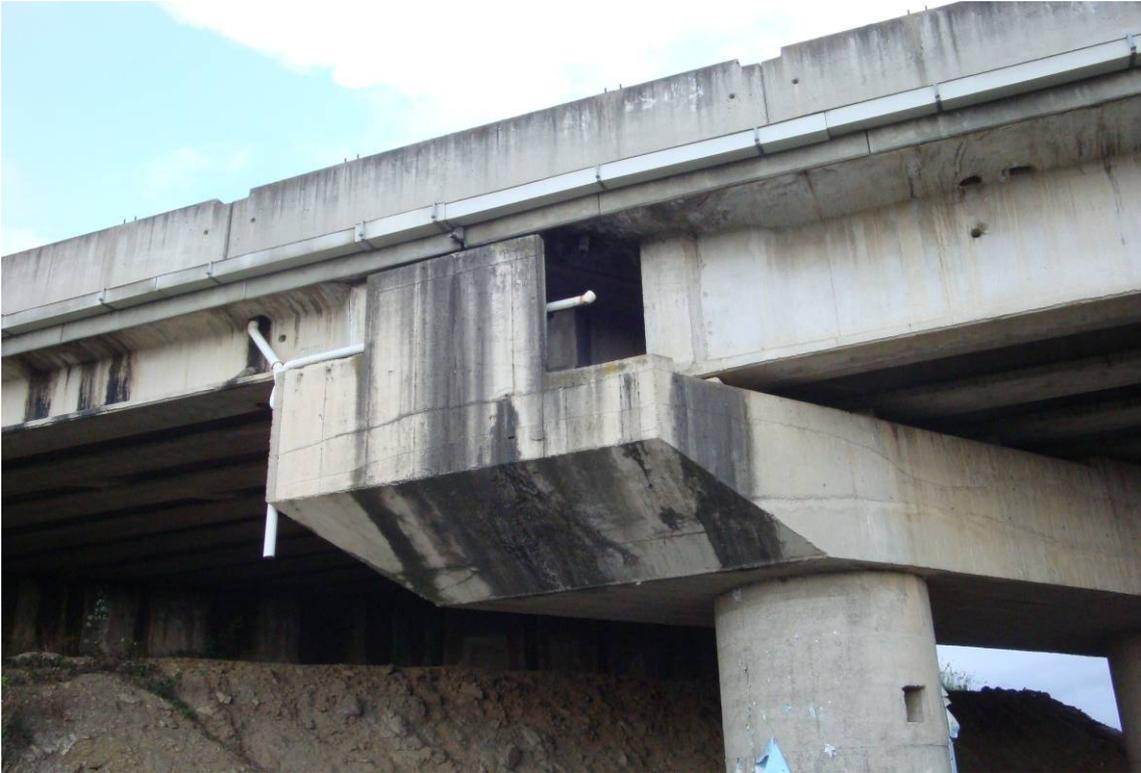
Foto 7 – Particolare pulvino: scolature e dilavamento cls.

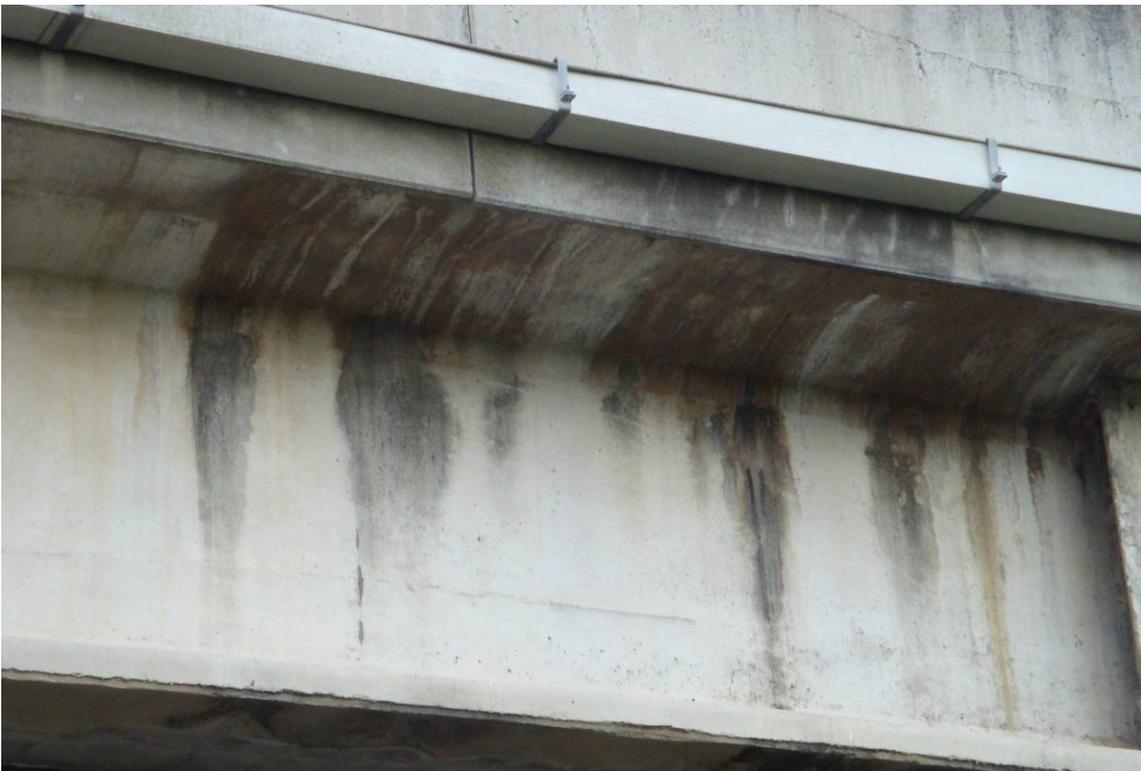
Foto 8 – Particolare scolature trave
