**AUTOSTRADA (A12) : ROSIGNANO – CIVITAVECCHIA
LOTTO 2**

TRATTO: SAN PIETRO IN PALAZZI – SCARLINO

**SCHEDE DESCRITTIVE E DOCUMENTAZIONE FOTOGRAFICA
DELLE OPERE ESISTENTI**

AUTOSTRADA A12 – ROSIGNANO-CIVITAVECCHIA**LOTTO 2 – ROSIGNANO - FOLLONICA****VIADOTTO VI30 – TORRENTE ACQUERTA
PROGR. SS1 KM 281+945****SOPRALLUOGO DEL 25.05.2010****Progressiva**

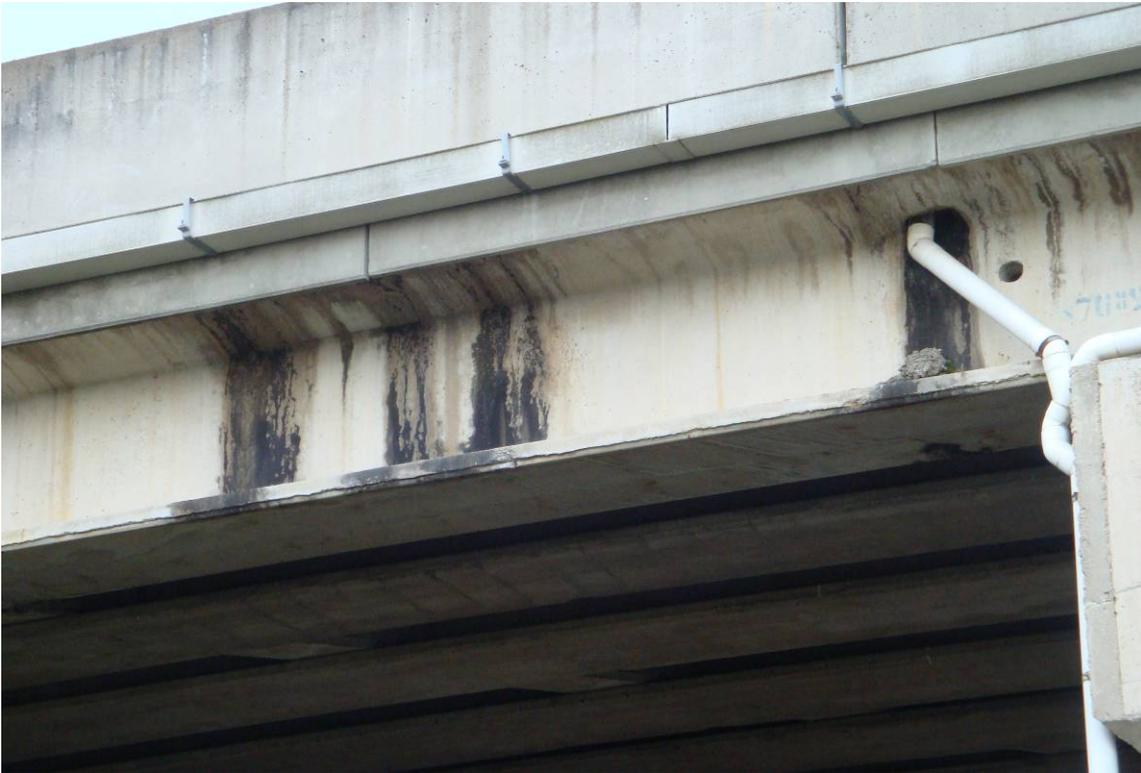
Gli elementi direttamente esposti agli agenti atmosferici (cordoli laterali) o interessati dallo scolo delle acque meteoriche (testate delle travi, intradosso e fianco delle travi di bordo, spalle, pulvini) risultano interessati da evidenti fenomeni di degrado superficiale del cls.: umidità, dilavamento, ecc.

Foto 9 – Particolare scolature trave

- Risanamento superficiale dei calcestruzzi delle spalle, dei pulvini e delle zone di appoggio delle travi;
- posa in opera dei giunti trasversali e di nuovi ed efficienti sistemi di drenaggio delle acque meteoriche.

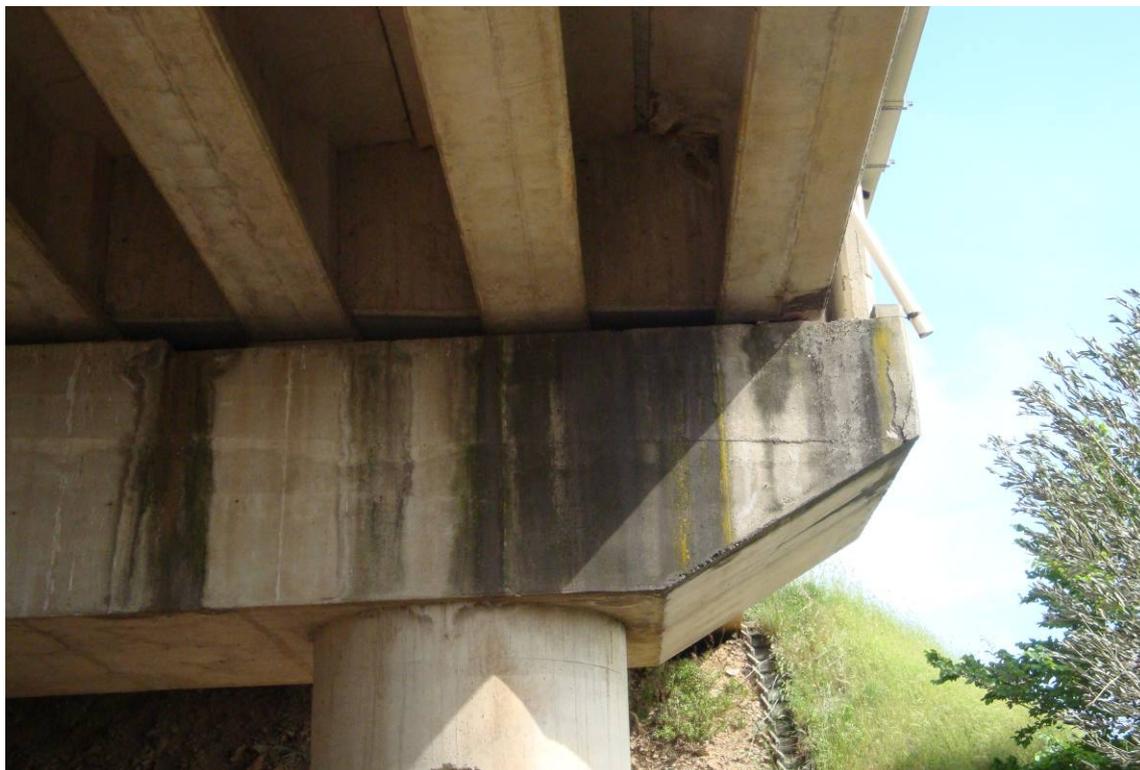
Gli elementi direttamente esposti agli agenti atmosferici (cordoli laterali) o interessati dallo scolo delle acque meteoriche (testate delle travi, intradosso e fianco delle travi di bordo, spalle, pulvini) risultano interessati da evidenti fenomeni di degrado superficiale del cls.: umidità, dilavamento, ecc.

Foto 5 – Particolare pulvino: scolature e dilavamento cls.

- Risanamento superficiale dei calcestruzzi delle spalle, dei pulvini e delle zone di appoggio delle travi;
- posa in opera dei giunti trasversali e di nuovi ed efficienti sistemi di drenaggio delle acque meteoriche.

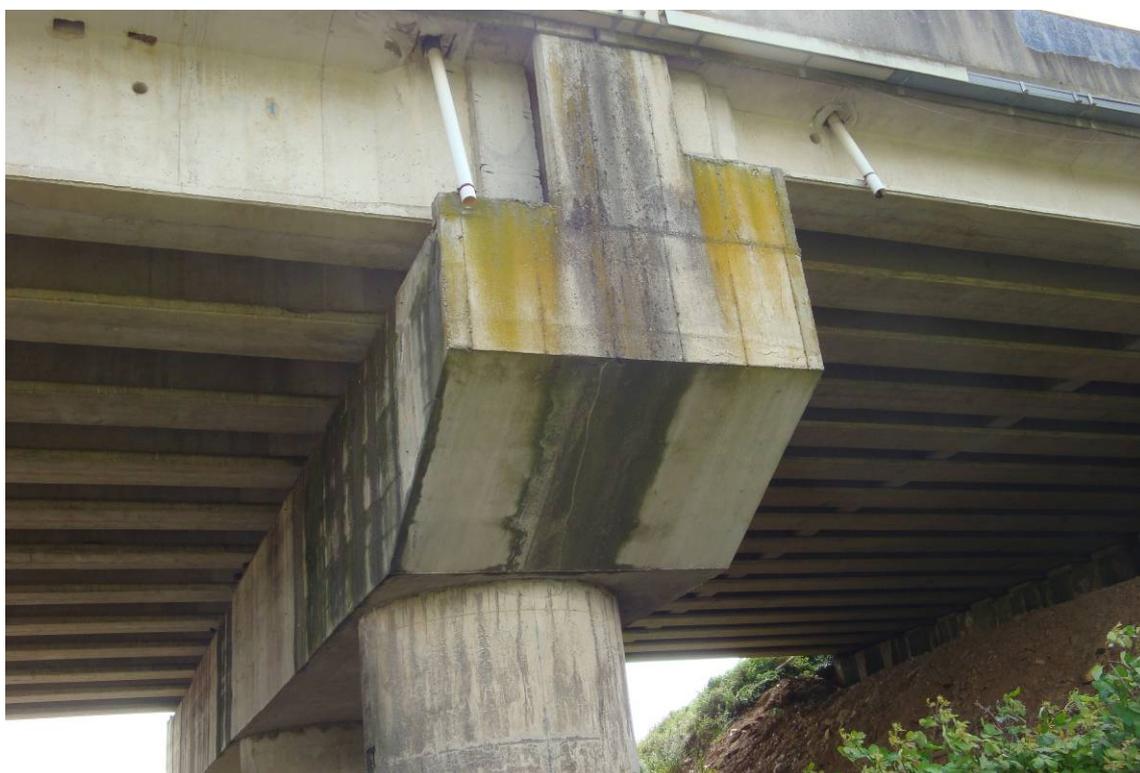
Foto 6 – Particolare pulvino: scolature e dilavamento cls.

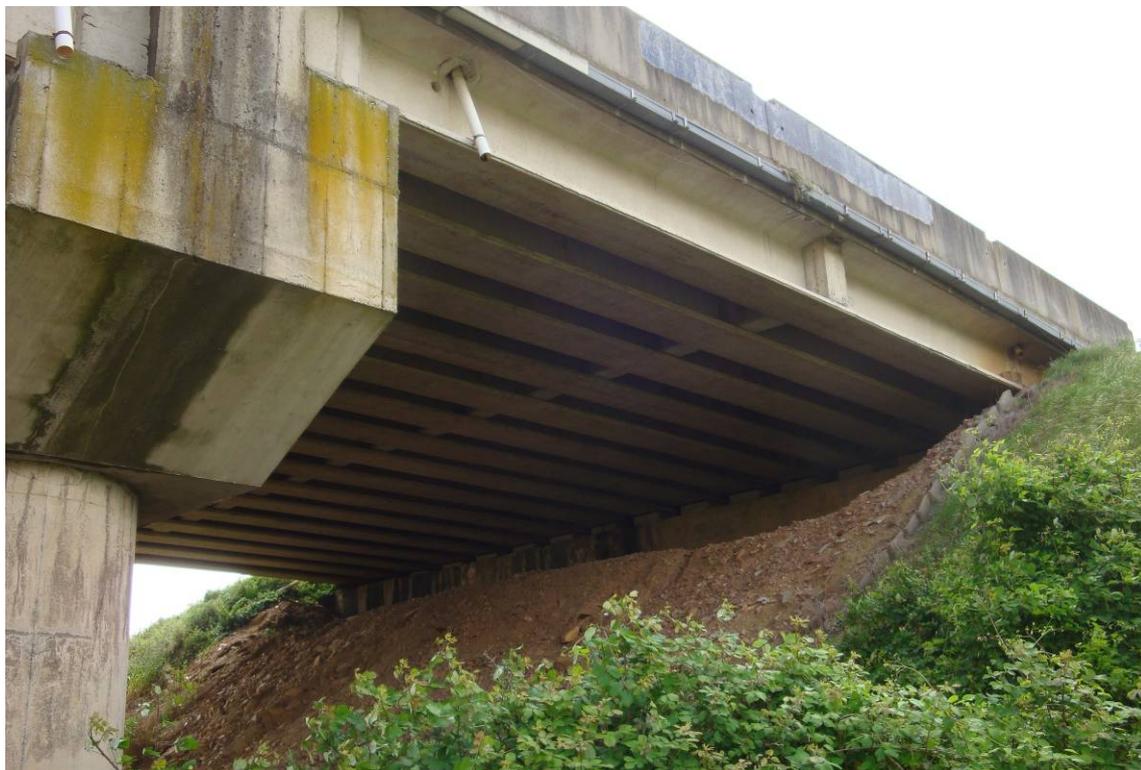
Foto 7 – Particolare pulvino: scolature e dilavamento cls.

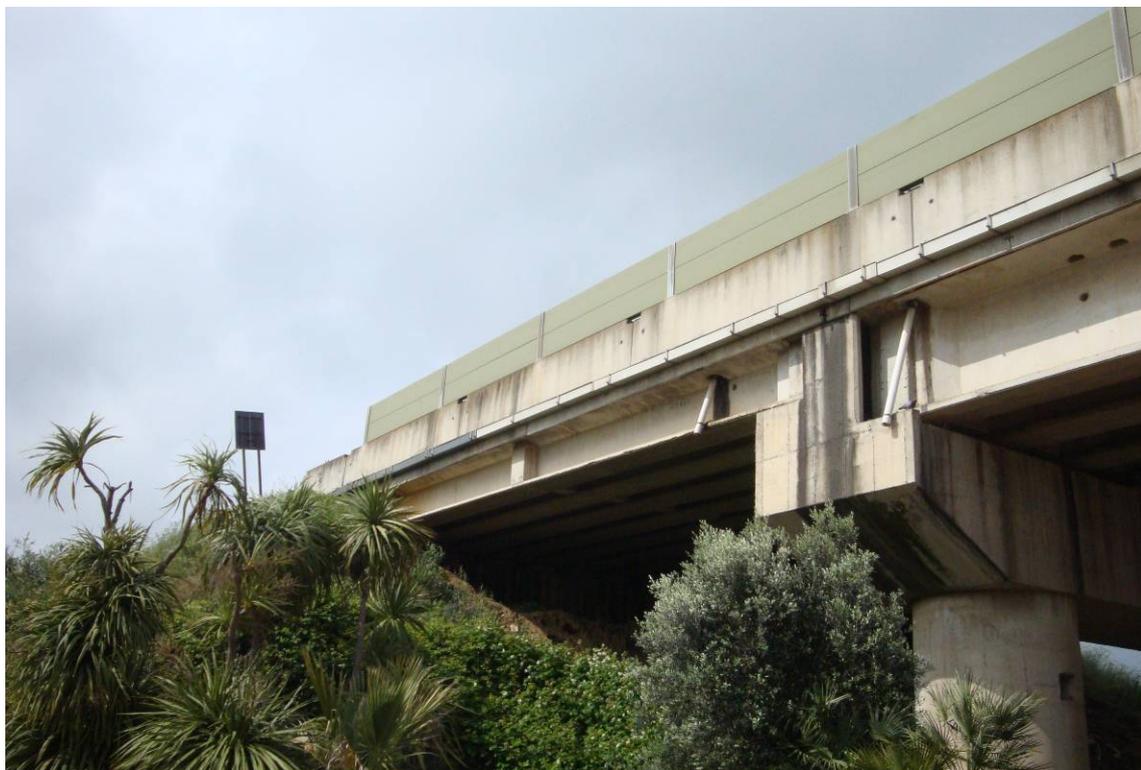
Foto 8 – Vista laterale – scolature e dilavamento cls.

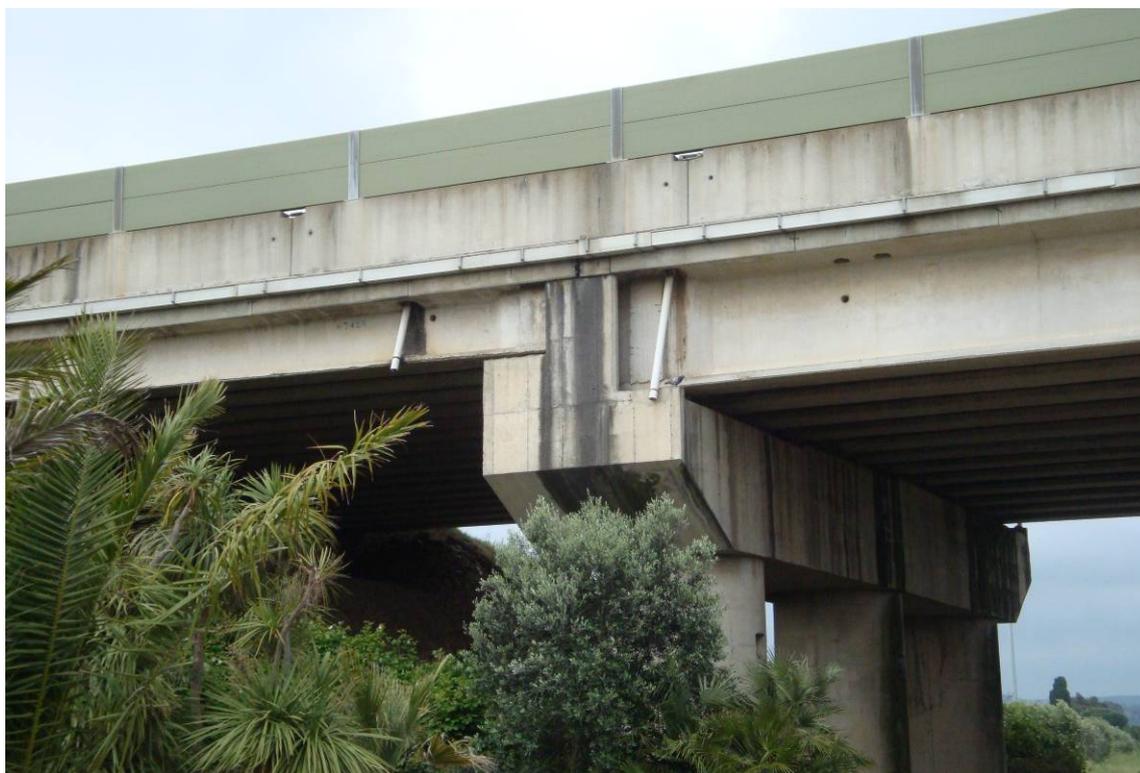
Foto 9 – Particolare appoggio travi – cls. dilavato

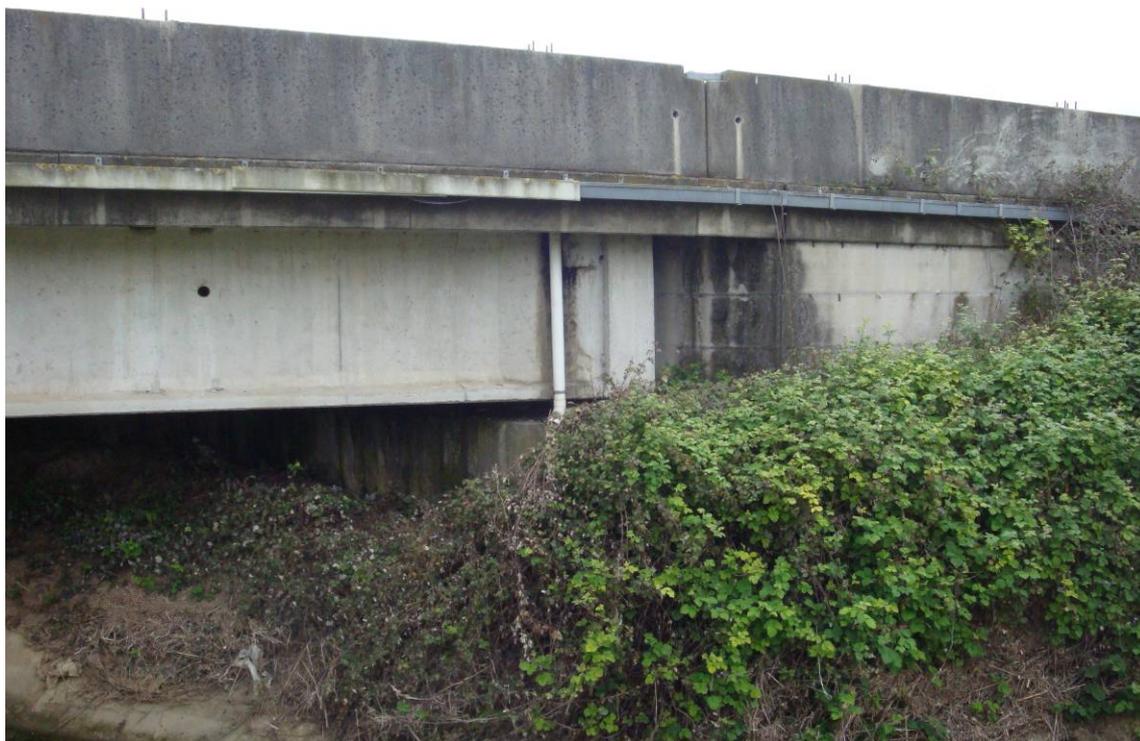
Foto 6 – Appoggio trave e muro andatore della spalla

Gli elementi direttamente esposti agli agenti atmosferici (cordoli laterali) o interessati dallo scolo delle acque meteoriche (testate delle travi, intradosso e fianco delle travi di bordo, spalle) risultano interessati da evidenti fenomeni di degrado superficiale del cls.: umidità, dilavamento, ecc.

- Risanamento superficiale dei calcestruzzi delle spalle e delle zone di appoggio delle travi;
- posa in opera dei giunti trasversali e di nuovi ed efficienti sistemi di drenaggio delle acque meteoriche.

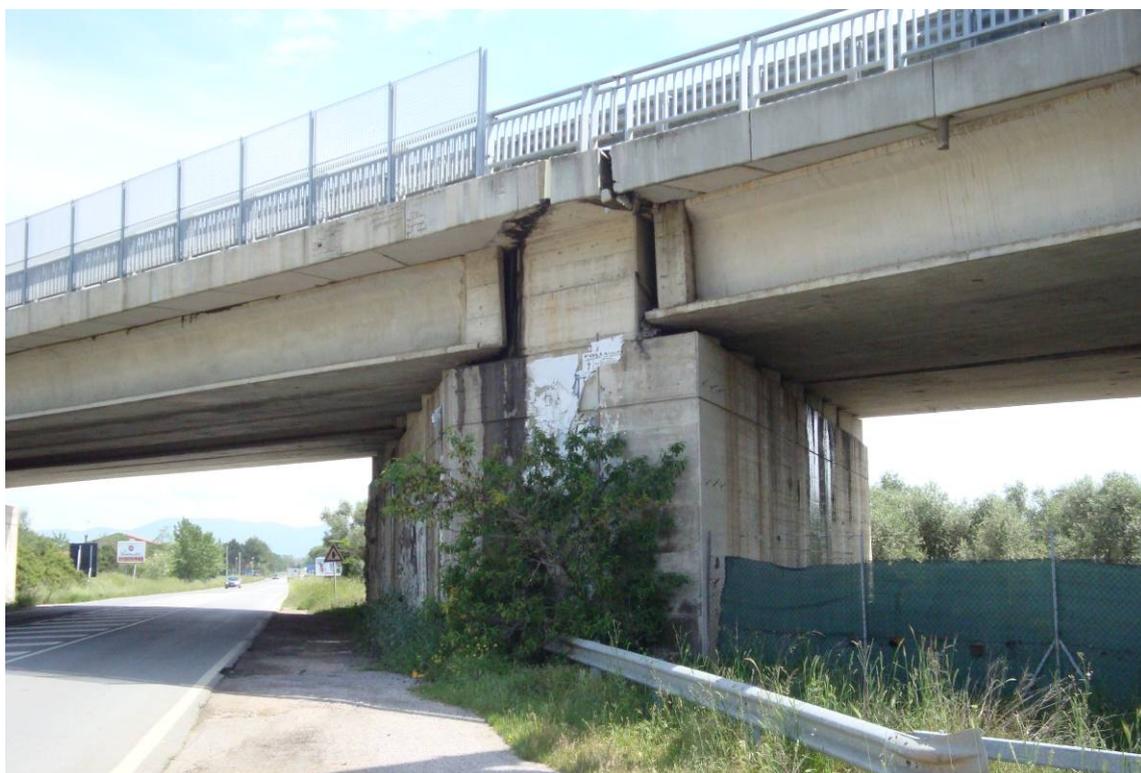
Foto 5 – Particolare appoggio degli impalcati sulla pila con setto a V

Gli elementi direttamente esposti agli agenti atmosferici (cordoli laterali) o interessati dallo scolo delle acque meteoriche (testate delle travi, intradosso e fianco delle travi di bordo, spalle) risultano interessati da evidenti fenomeni di degrado superficiale del cls.: umidità, dilavamento, ecc.

- Risanamento superficiale dei calcestruzzi delle spalle, dei pulvini e delle zone di appoggio delle travi;
- posa in opera dei giunti trasversali e di nuovi ed efficienti sistemi di drenaggio delle acque meteoriche.

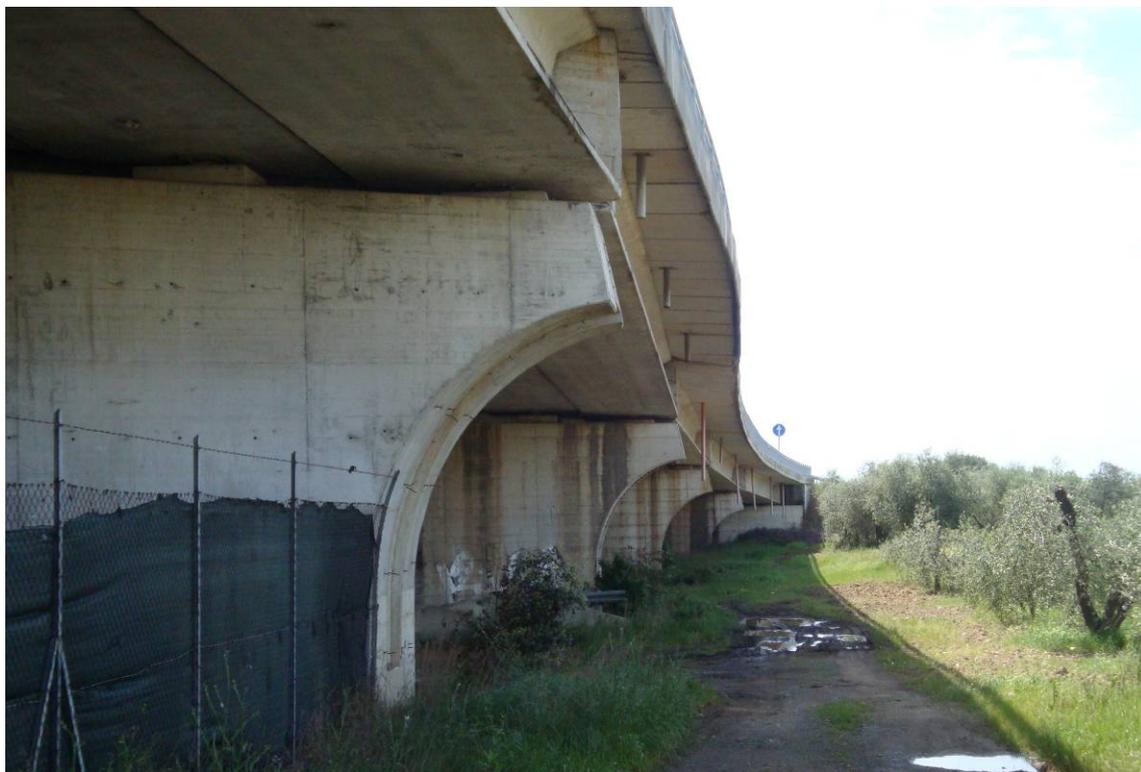
Foto 12 – Vista intradosso impalcati e solette a sbalzo

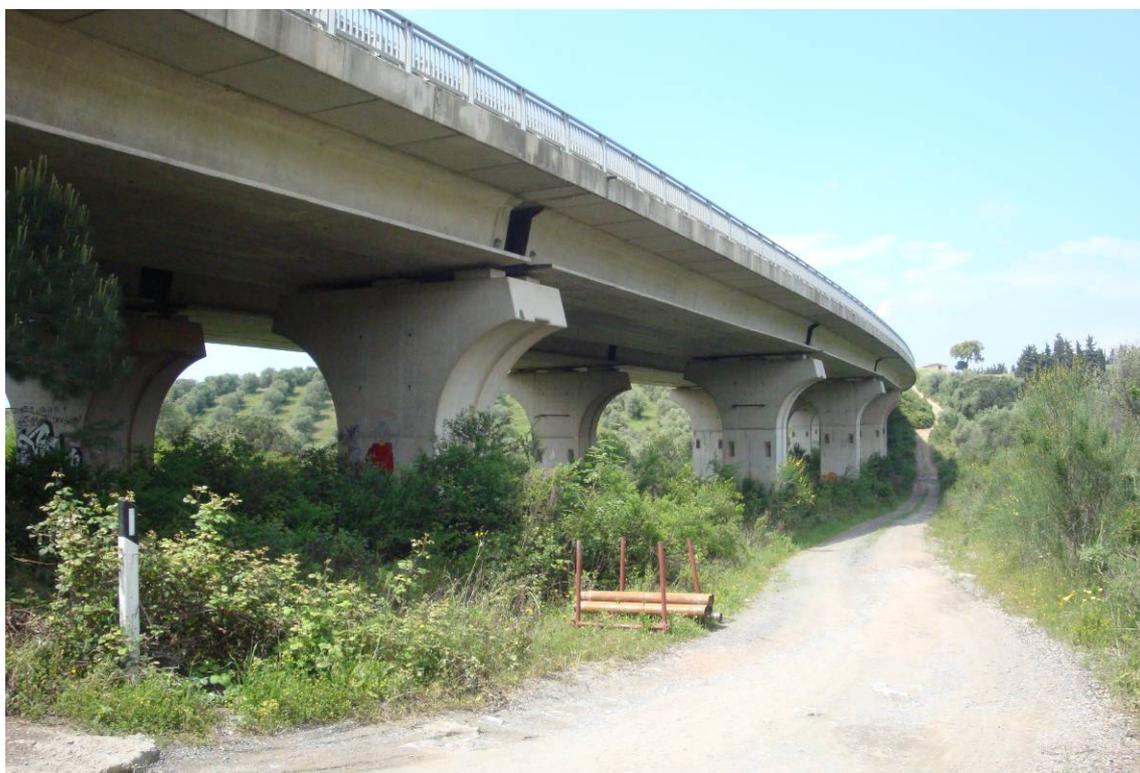
Gli elementi direttamente esposti agli agenti atmosferici (cordoli laterali) o interessati dallo scolo delle acque meteoriche (testate delle travi, intradosso e fianco delle travi di bordo, spalle) risultano interessati da evidenti fenomeni di degrado superficiale del cls.: umidità, dilavamento, ecc.

Foto 1 – Vista laterale

- Risanamento superficiale dei calcestruzzi delle spalle, dei pulvini e delle zone di appoggio delle travi;
- posa in opera dei giunti trasversali e di nuovi ed efficienti sistemi di drenaggio delle acque meteoriche.

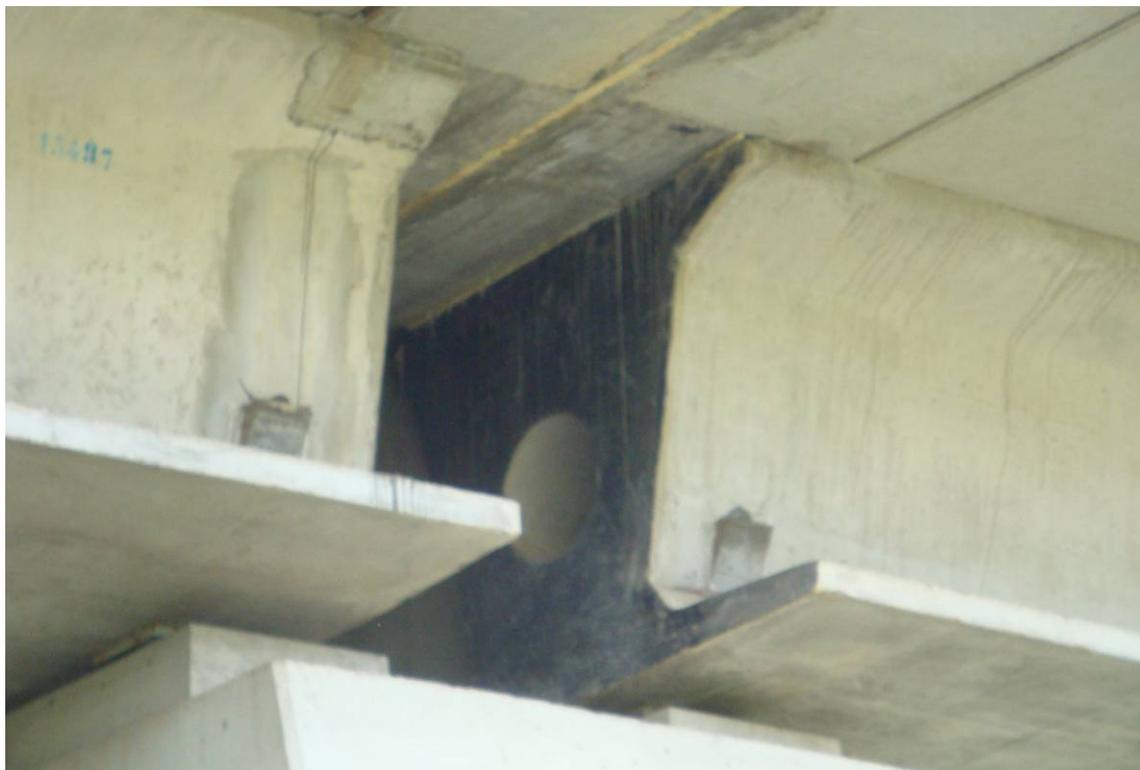
Foto 7 – Particolare testata delle travi

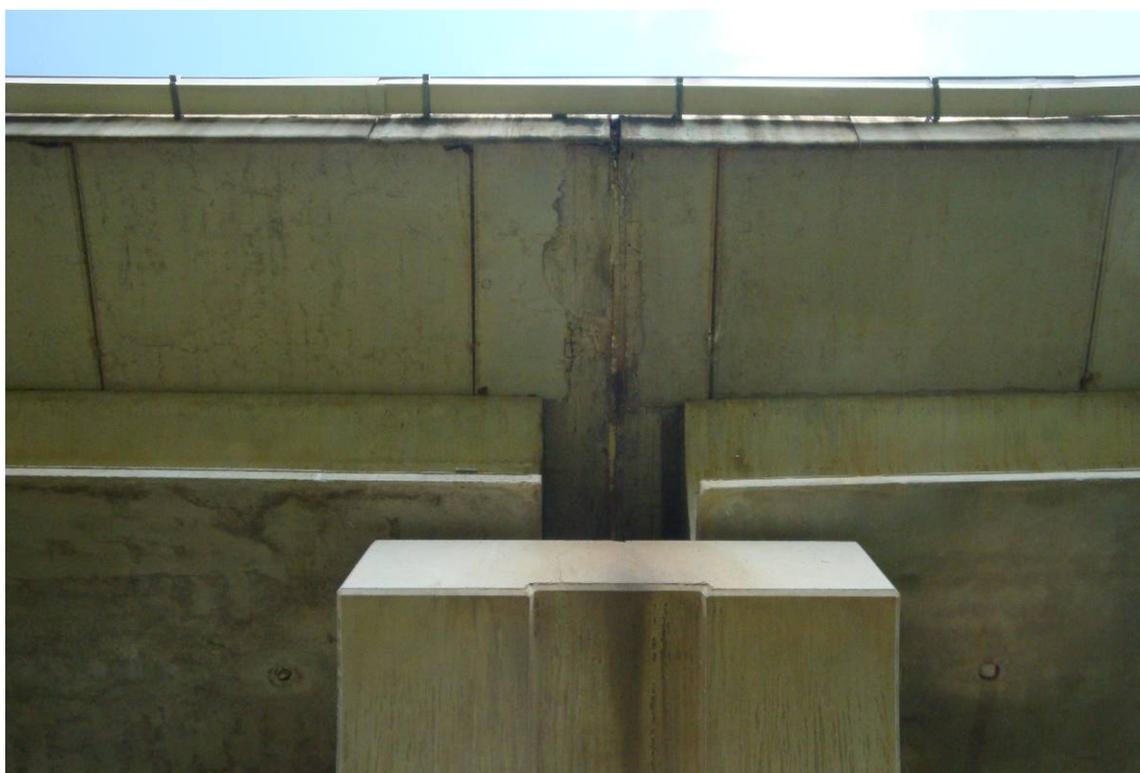
Foto 8 – Particolare giunto

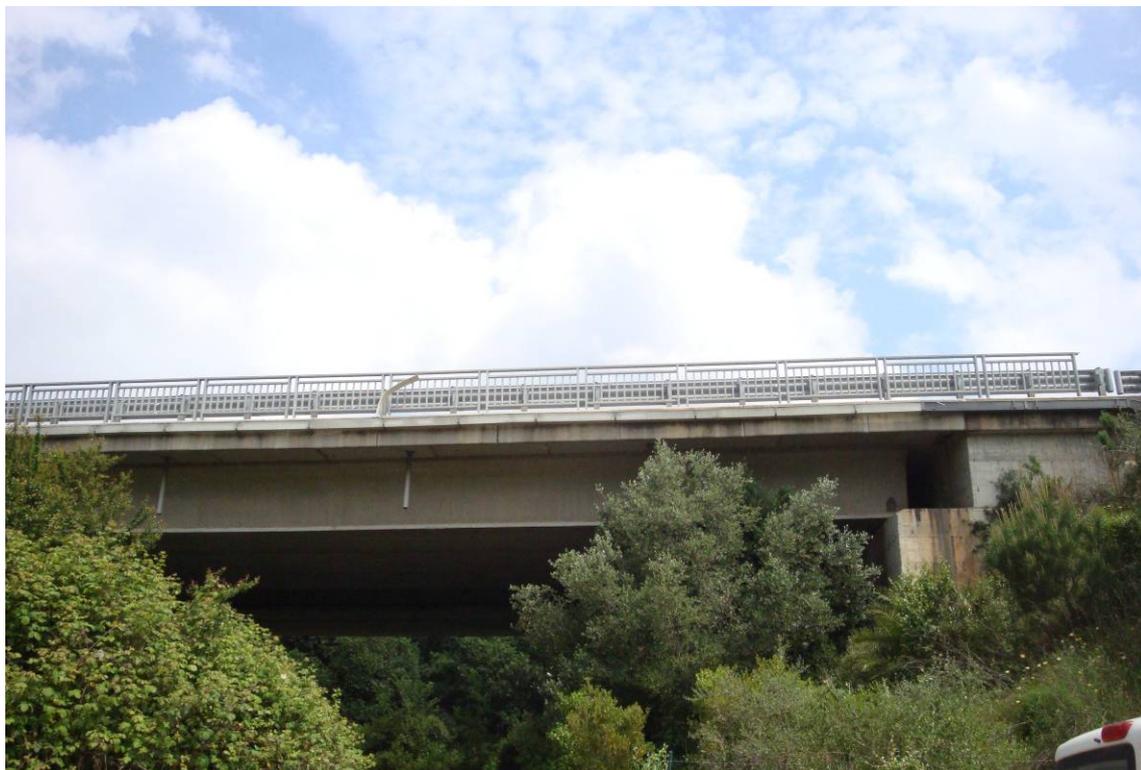
Gli elementi direttamente esposti agli agenti atmosferici (cordoli laterali) o interessati dallo scolo delle acque meteoriche (testate delle travi, intradosso e fianco delle travi di bordo, spalle) risultano interessati da evidenti fenomeni di degrado superficiale del cls.: umidità, dilavamento, ecc.

Foto 1 – Vista laterale

- Risanamento superficiale dei calcestruzzi delle spalle e delle zone di appoggio delle travi;
- posa in opera dei giunti trasversali e di nuovi ed efficienti sistemi di drenaggio delle acque meteoriche.

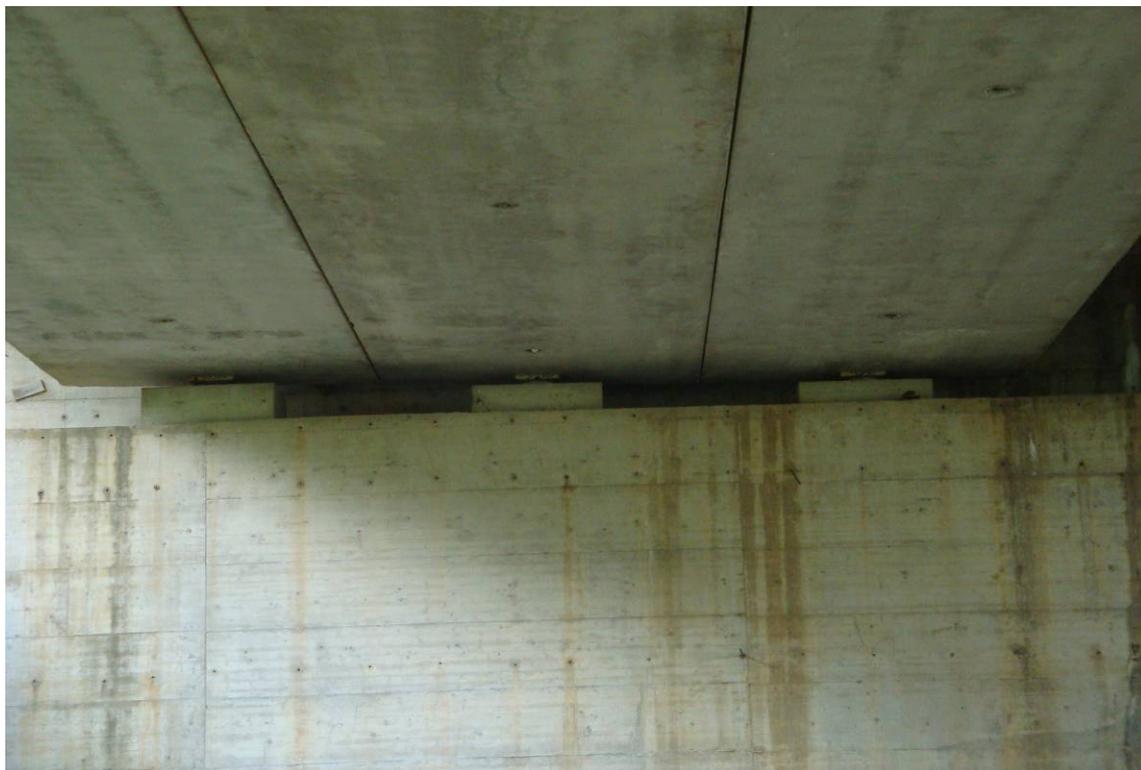
Foto 5 – Vista intradosso e appoggio delle travi sulla spalla

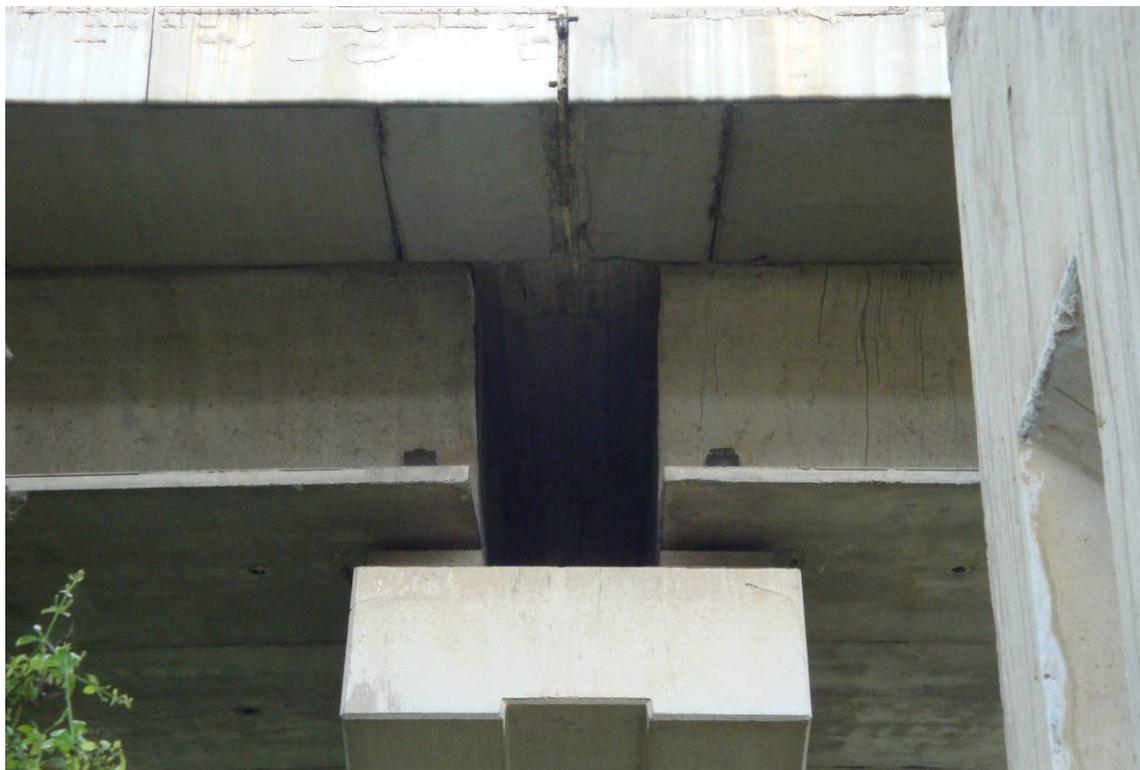
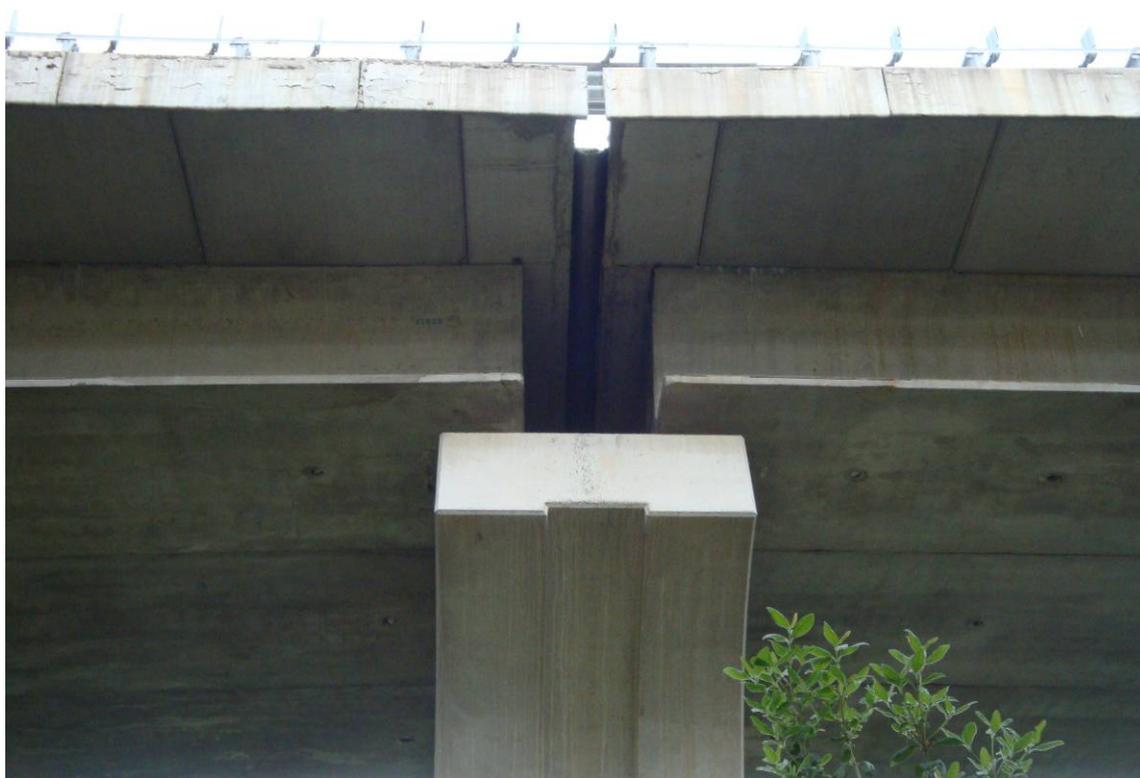
Foto 9 – Particolare giunto

- Risanamento superficiale dei calcestruzzi delle spalle, dei pulvini e delle zone di appoggio delle travi;
- posa in opera dei giunti trasversali e di nuovi ed efficienti sistemi di drenaggio delle acque meteoriche.

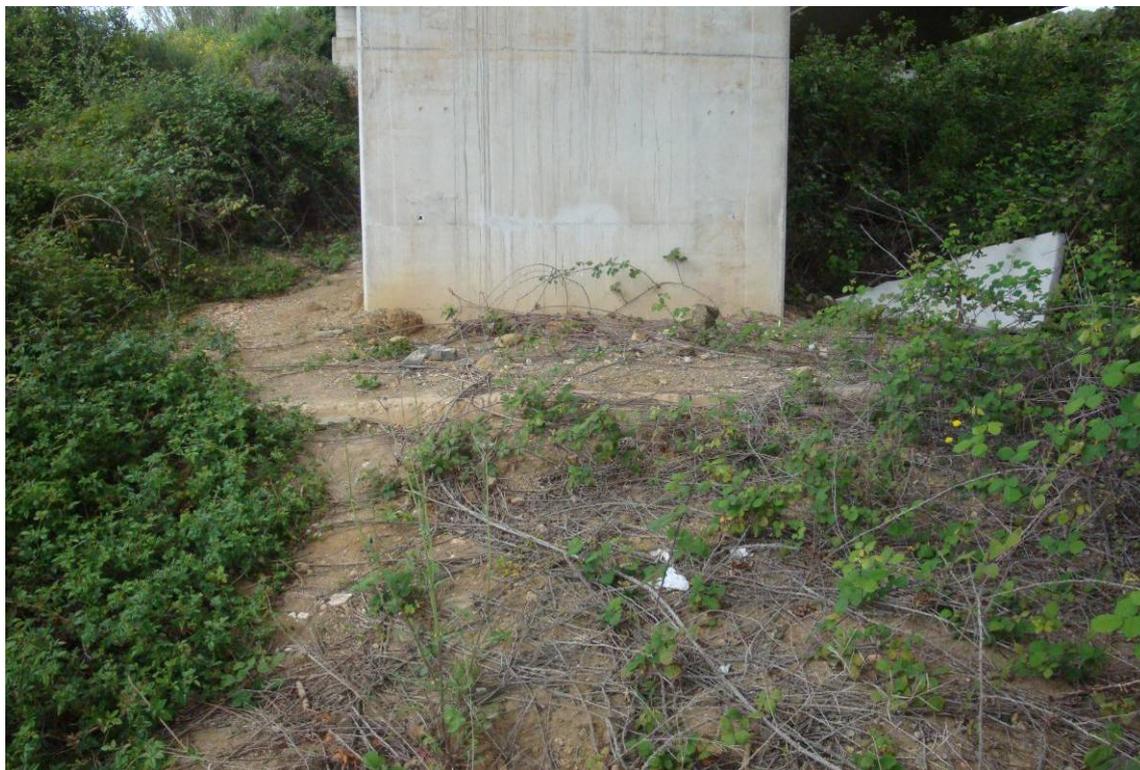
Foto 9 – Particolare plinto di fondazione affiorante

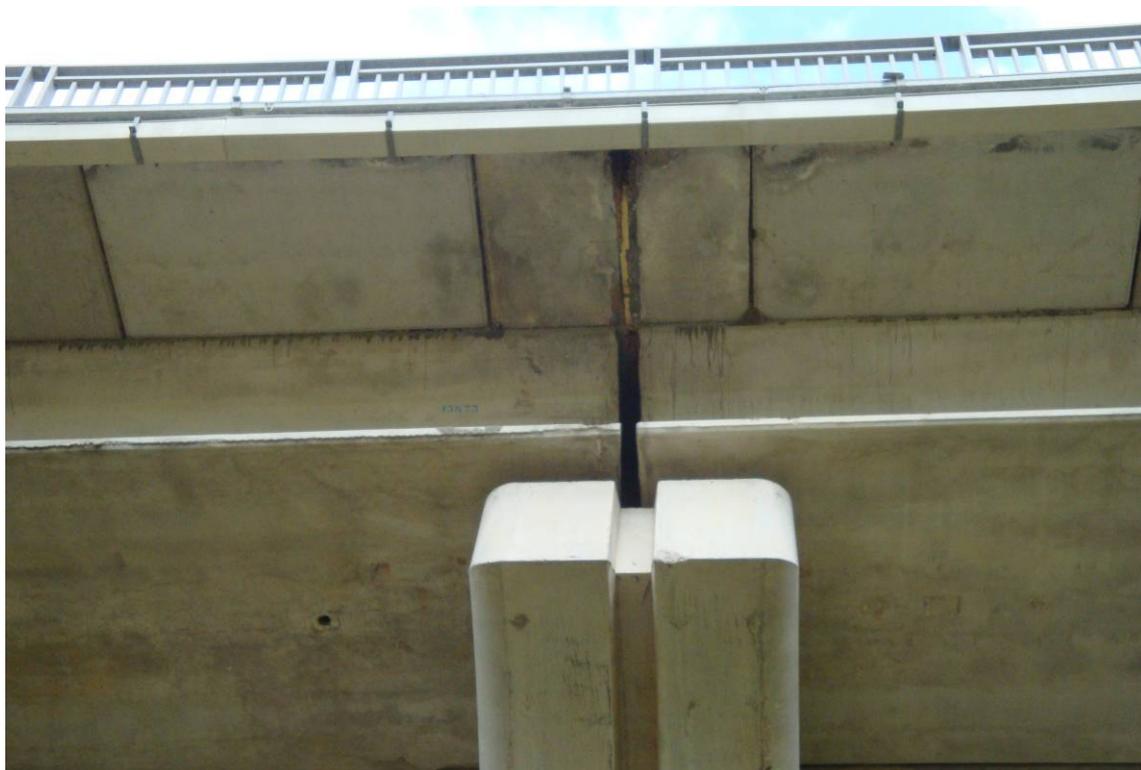
Foto 10 – Particolare giunto

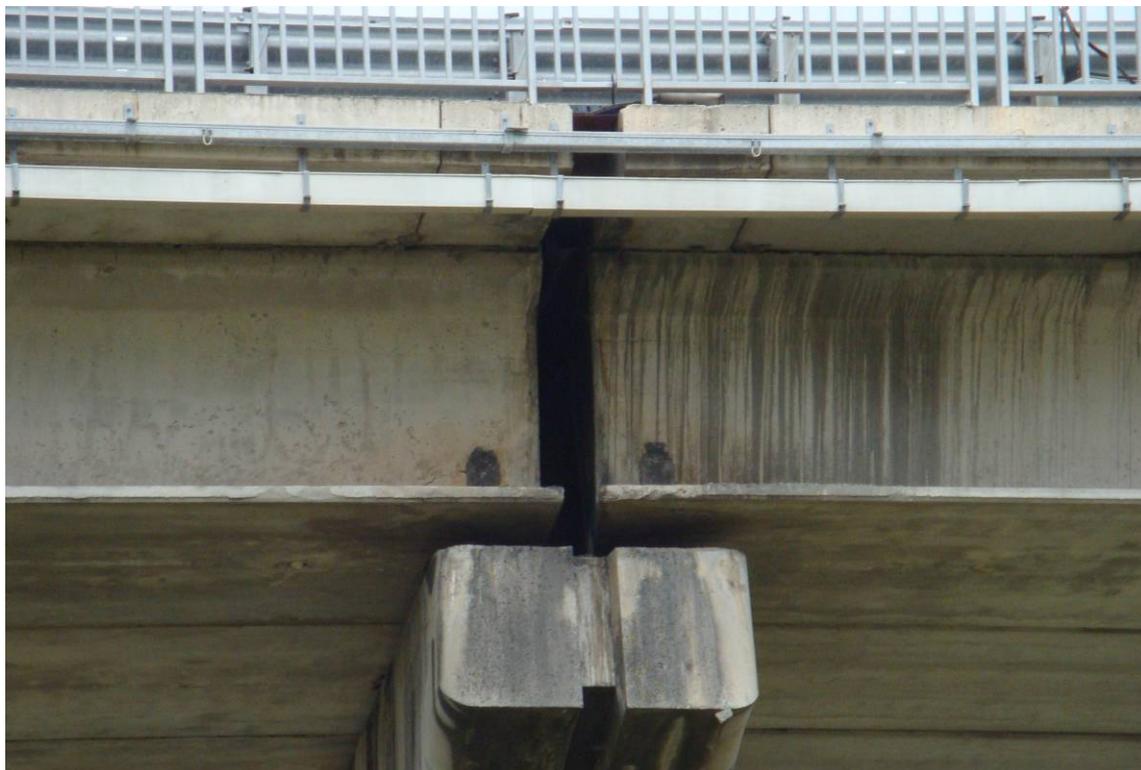
Gli elementi direttamente esposti agli agenti atmosferici (cordoli laterali) o interessati dallo scolo delle acque meteoriche (testate delle travi, intradosso e fianco delle travi di bordo, spalle) risultano interessati da evidenti fenomeni di degrado superficiale del cls.: umidità, dilavamento, ecc.

Foto 10 – Vista degrado travi e pila

- Risanamento superficiale dei calcestruzzi delle spalle, dei pulvini e delle zone di appoggio delle travi;
- posa in opera dei giunti trasversali e di nuovi ed efficienti sistemi di drenaggio delle acque meteoriche.

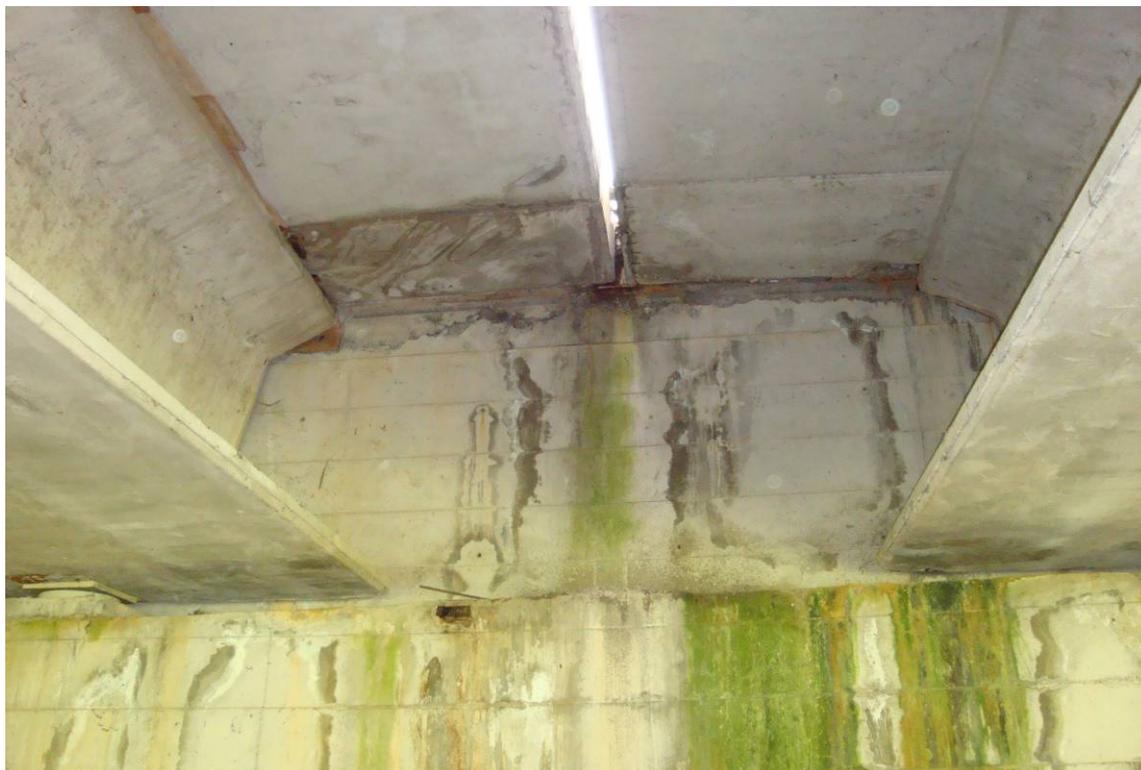
Gli elementi direttamente esposti agli agenti atmosferici (cordoli laterali) o interessati dallo scolo delle acque meteoriche (testate delle travi, intradosso e fianco delle travi di bordo, spalle) risultano interessati da evidenti fenomeni di degrado superficiale del cls.: umidità, dilavamento, ecc.

Foto 7 – Particolare zona di appoggio sulla spalla – scolature e dilavamento cls.

- Risanamento superficiale dei calcestruzzi delle spalle, dei pulvini e delle zone di appoggio delle travi;
- posa in opera dei giunti trasversali e di nuovi ed efficienti sistemi di drenaggio delle acque meteoriche.

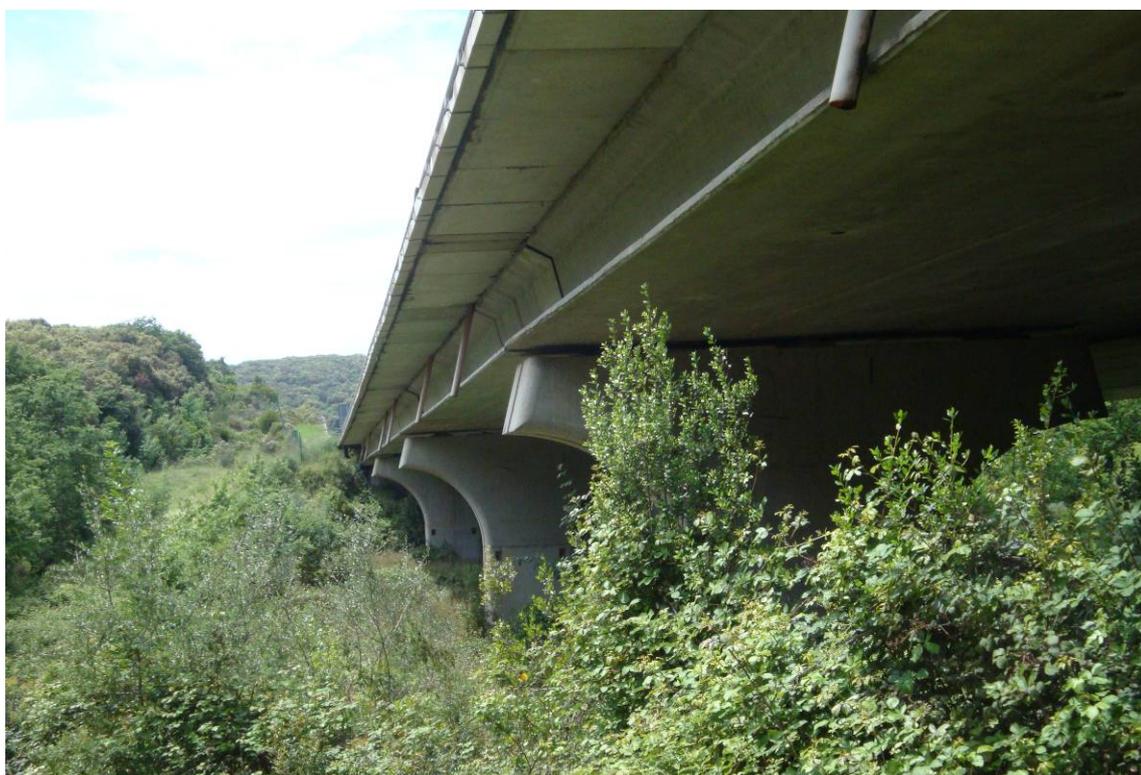
Foto 8 – Vista laterale – discendenti

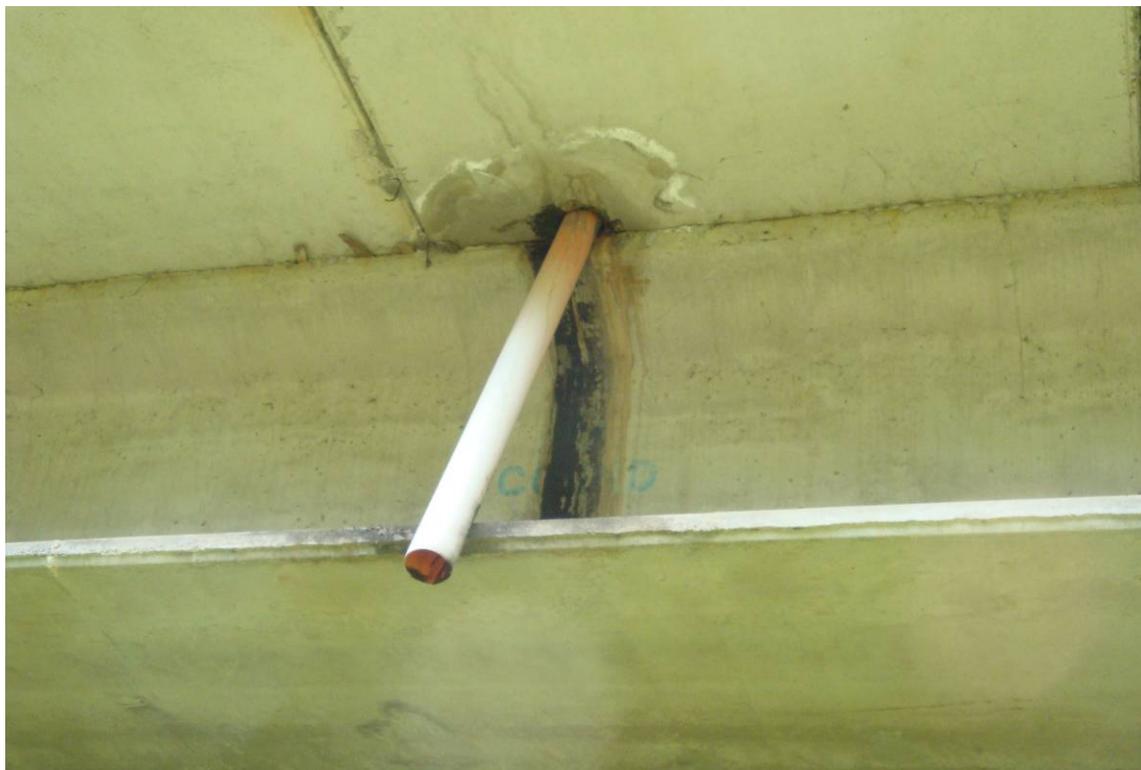
Foto 9 – Particolare trave – scolature in corrispondenza dei pluviali

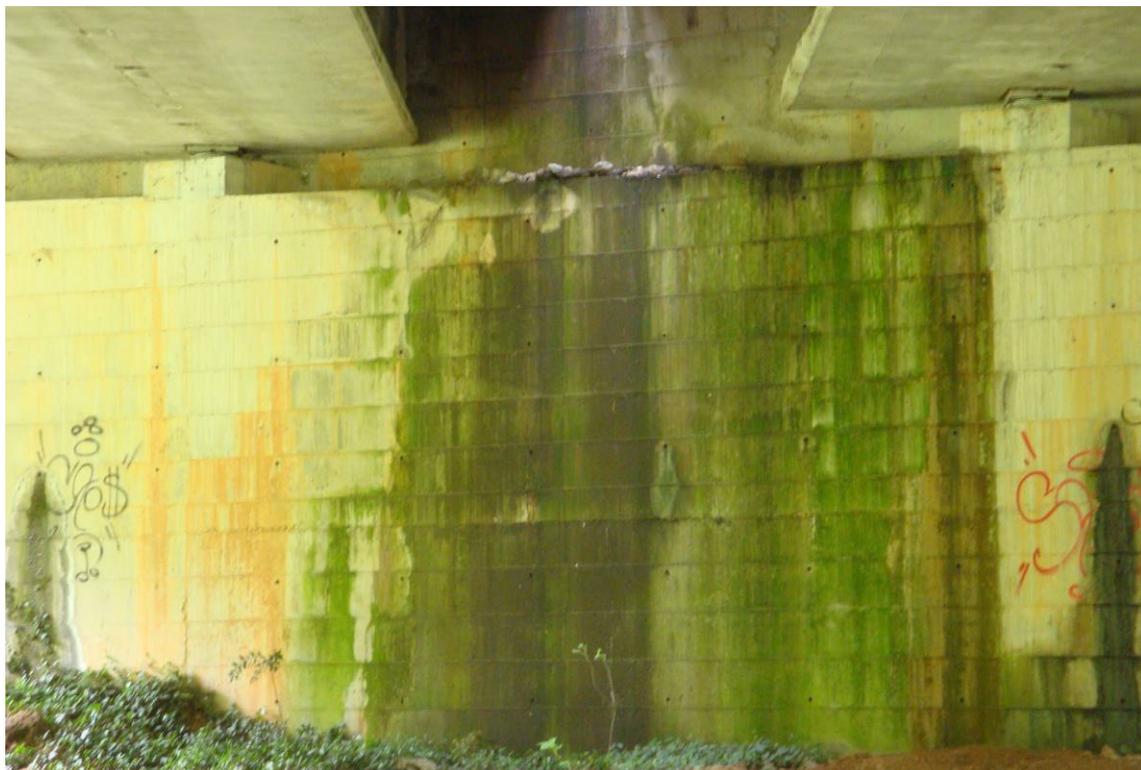
Gli elementi direttamente esposti agli agenti atmosferici (cordoli laterali) o interessati dallo scolo delle acque meteoriche (testate delle travi, intradosso e fianco delle travi di bordo, spalle) risultano interessati da evidenti fenomeni di degrado superficiale del cls.: umidità, dilavamento, ecc.

Foto 9 – Vista spalla – scolature e dilavamento cls.

- Risanamento superficiale dei calcestruzzi delle spalle e delle zone di appoggio delle travi;
- posa in opera dei giunti trasversali e di nuovi ed efficienti sistemi di drenaggio delle acque meteoriche.

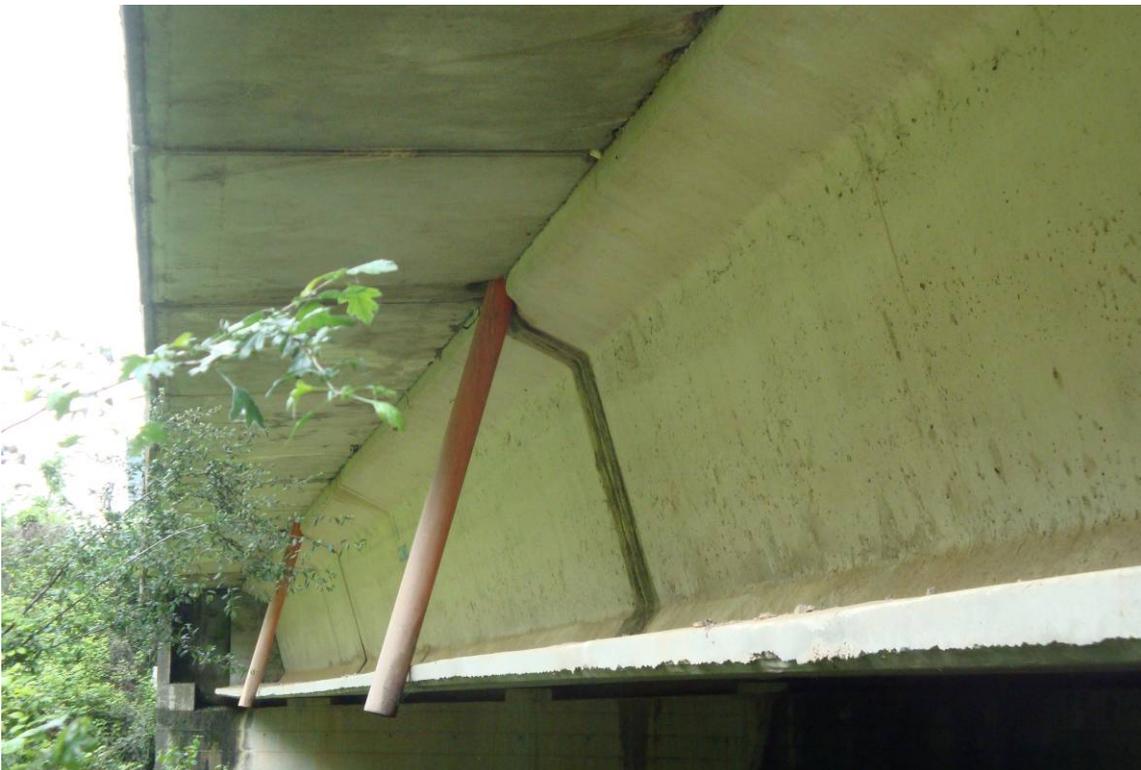
Foto 10 – Vista trave di bordo – scolature dai pluviali
