**AUTOSTRADA (A12) : ROSIGNANO – CIVITAVECCHIA
LOTTO 2**

TRATTO: SAN PIETRO IN PALAZZI – SCARLINO

**SCHEDE DESCRITTIVE E DOCUMENTAZIONE FOTOGRAFICA
DELLE OPERE ESISTENTI**

AUTOSTRADA A12 – ROSIGNANO-CIVITAVECCHIA**LOTTO 2 – ROSIGNANO - FOLLONICA****VIADOTTO VI30 – TORRENTE ACQUERTA
PROGR. SS1 KM 281+945****SOPRALLUOGO DEL 25.05.2010****Progressiva**

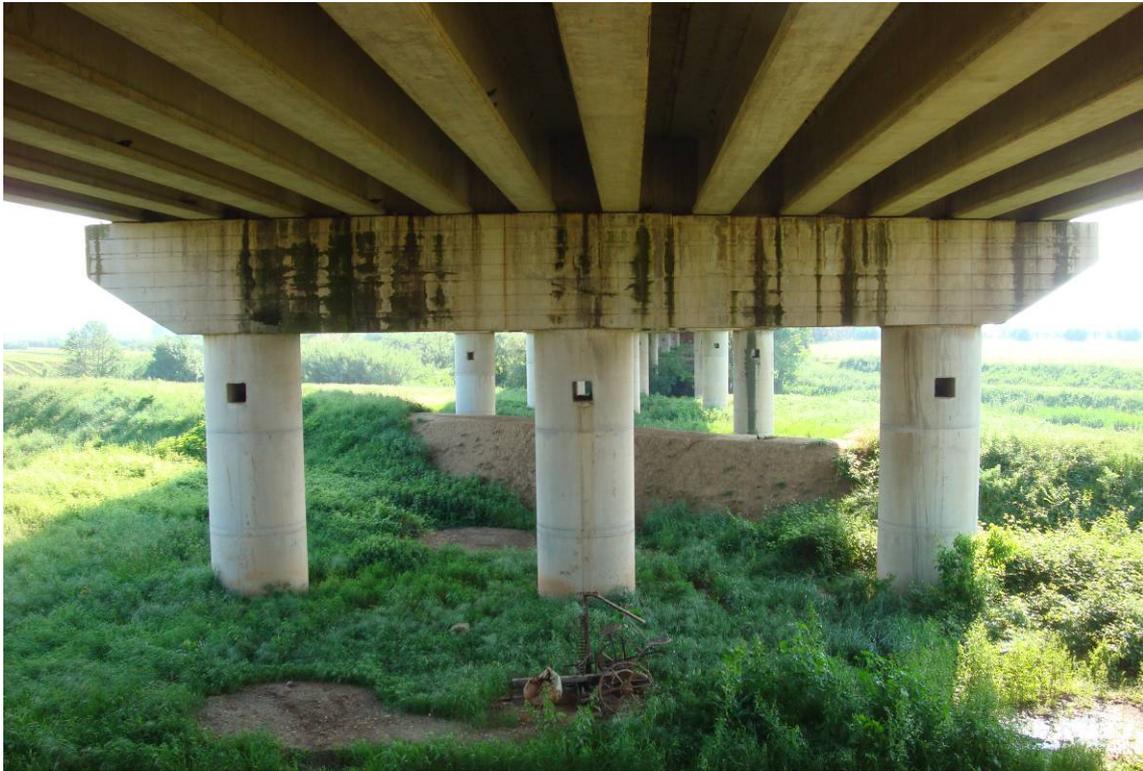
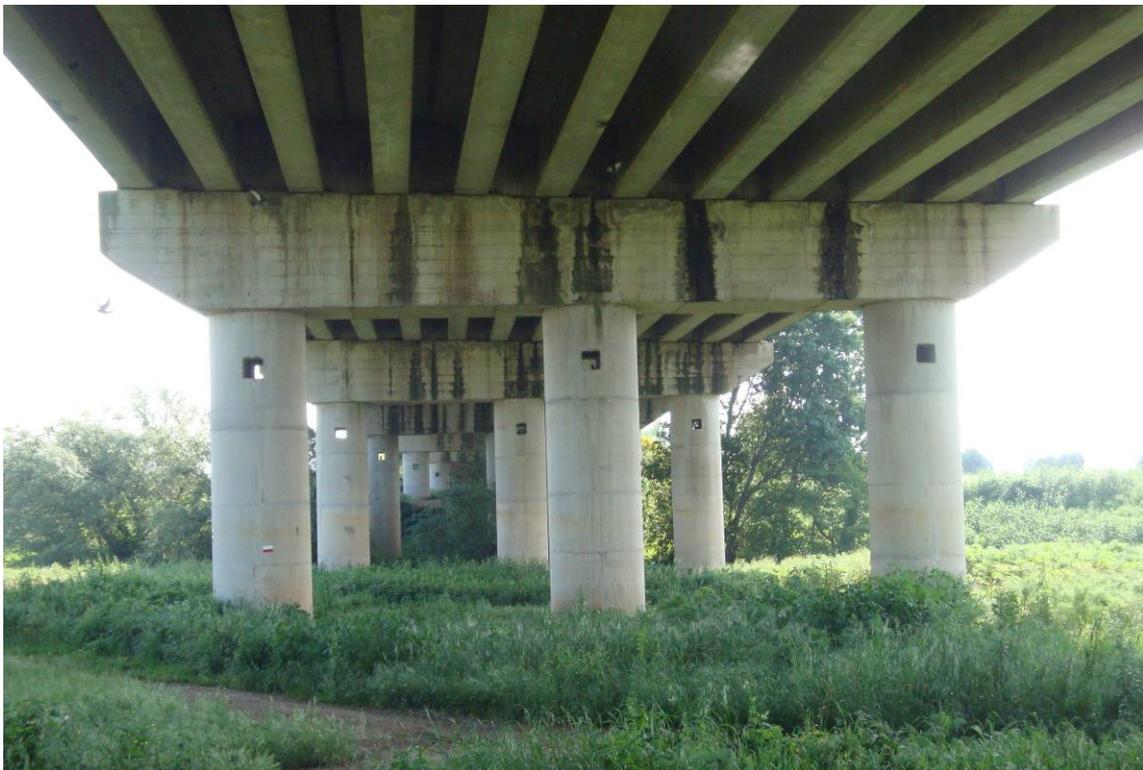
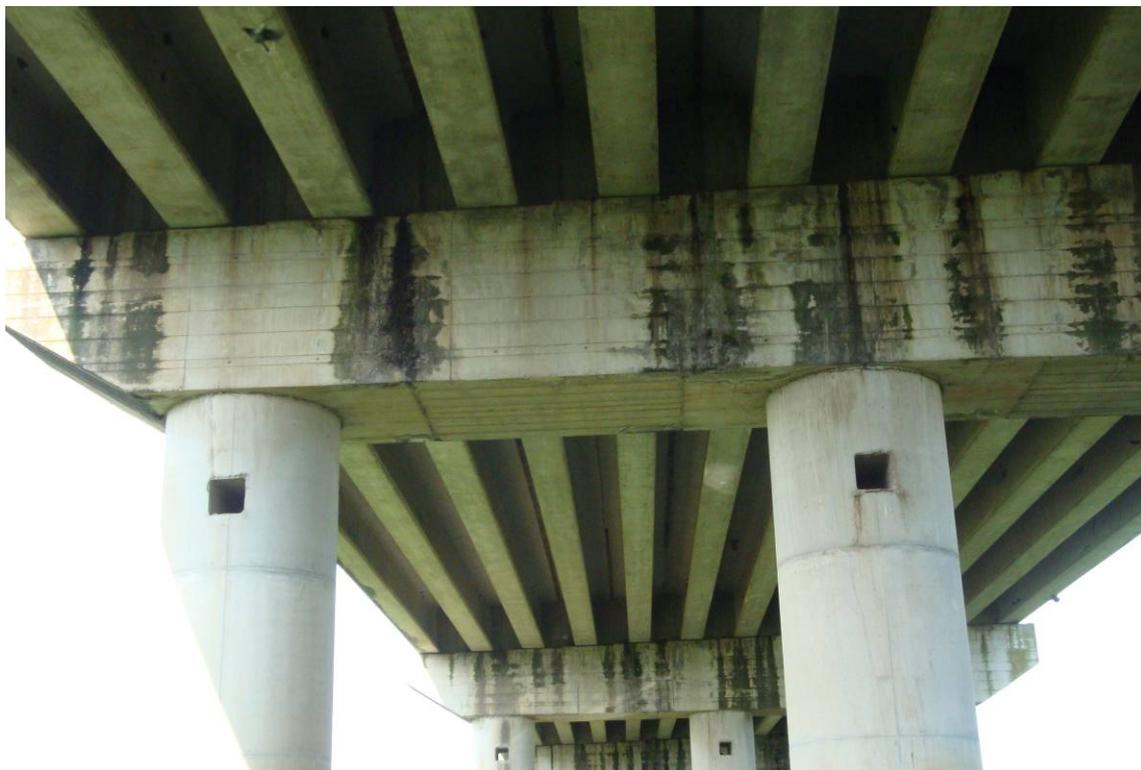
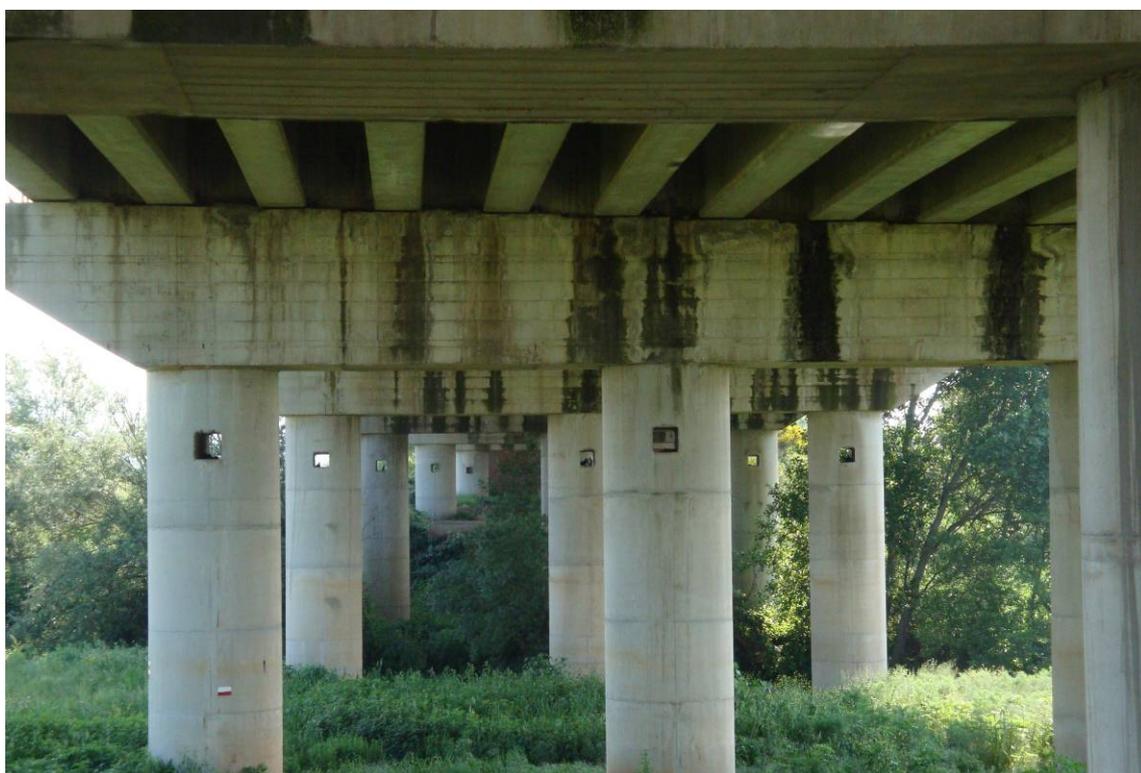
Gli elementi direttamente esposti agli agenti atmosferici (cordoli laterali) o interessati dallo scolo delle acque meteoriche (testate delle travi, intradosso e fianco delle travi di bordo, pulvini e spalle) risultano interessati da evidenti fenomeni di degrado superficiale del cls.: umidità, dilavamento, ecc.

Foto 3 – Vista intradosso impalcato e pile – scolature sui pulvini

- Risanamento superficiale dei calcestruzzi dei pulvini, delle spalle e delle zone di appoggio delle travi;
- posa in opera dei giunti trasversali e di nuovi ed efficienti sistemi di drenaggio delle acque meteoriche.

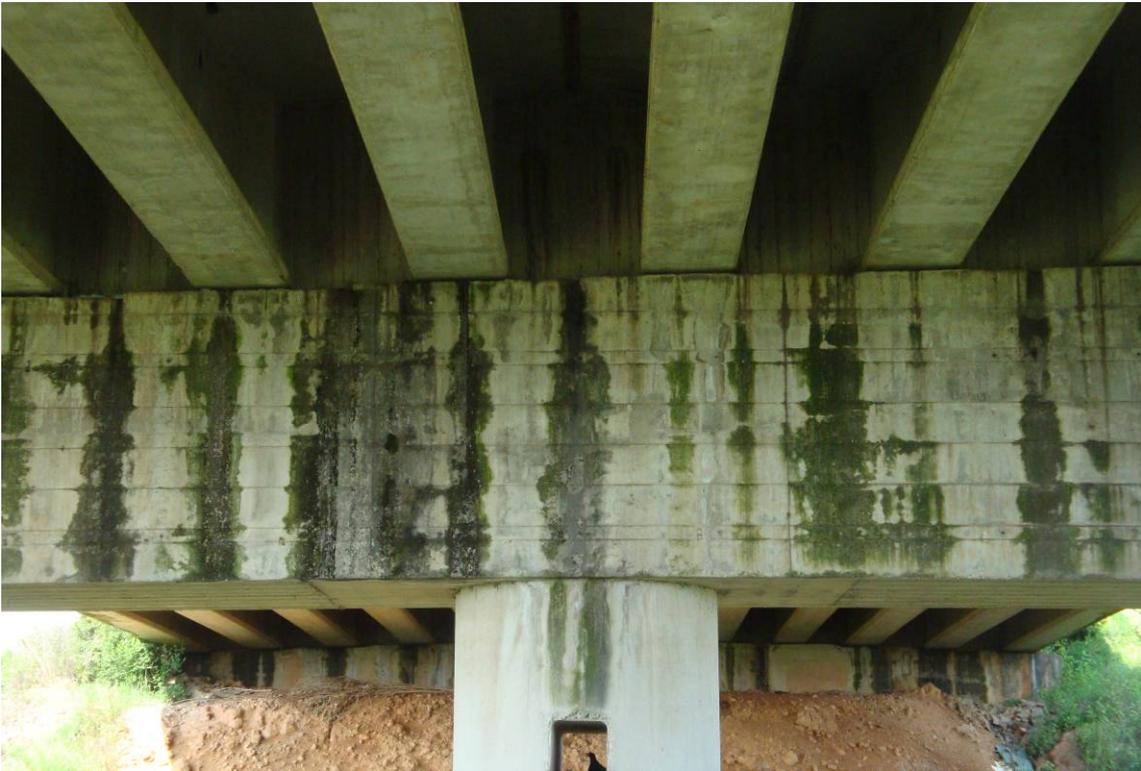
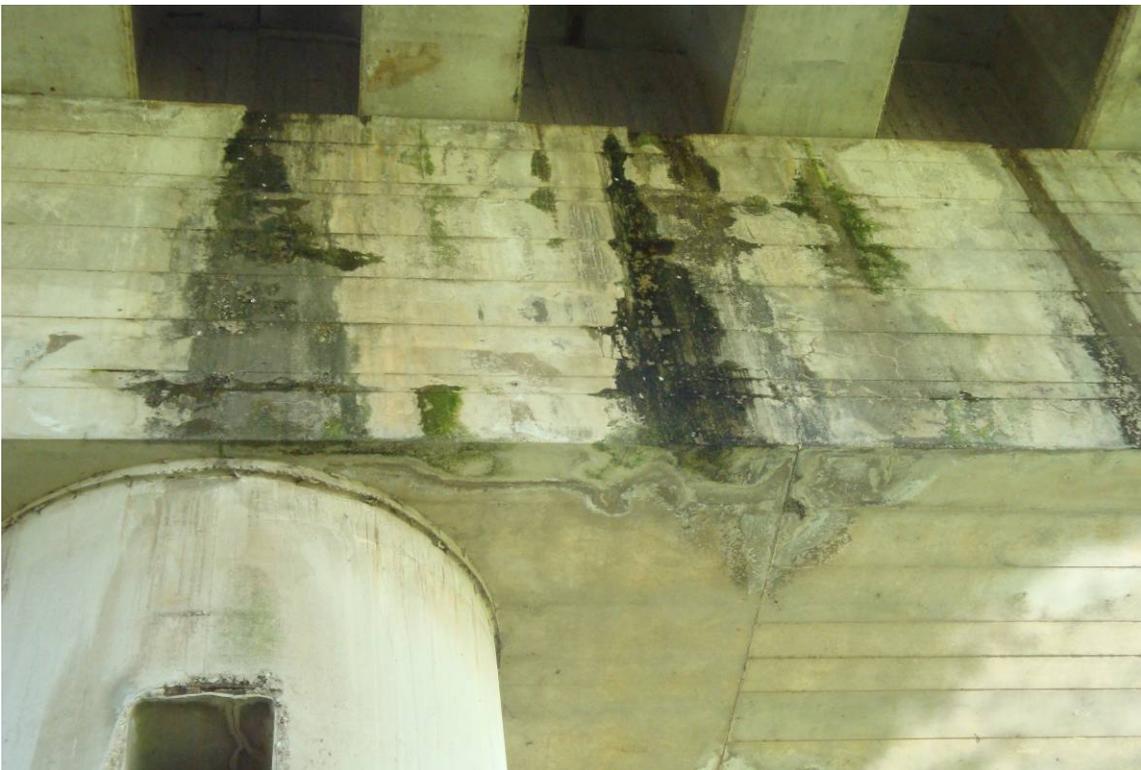
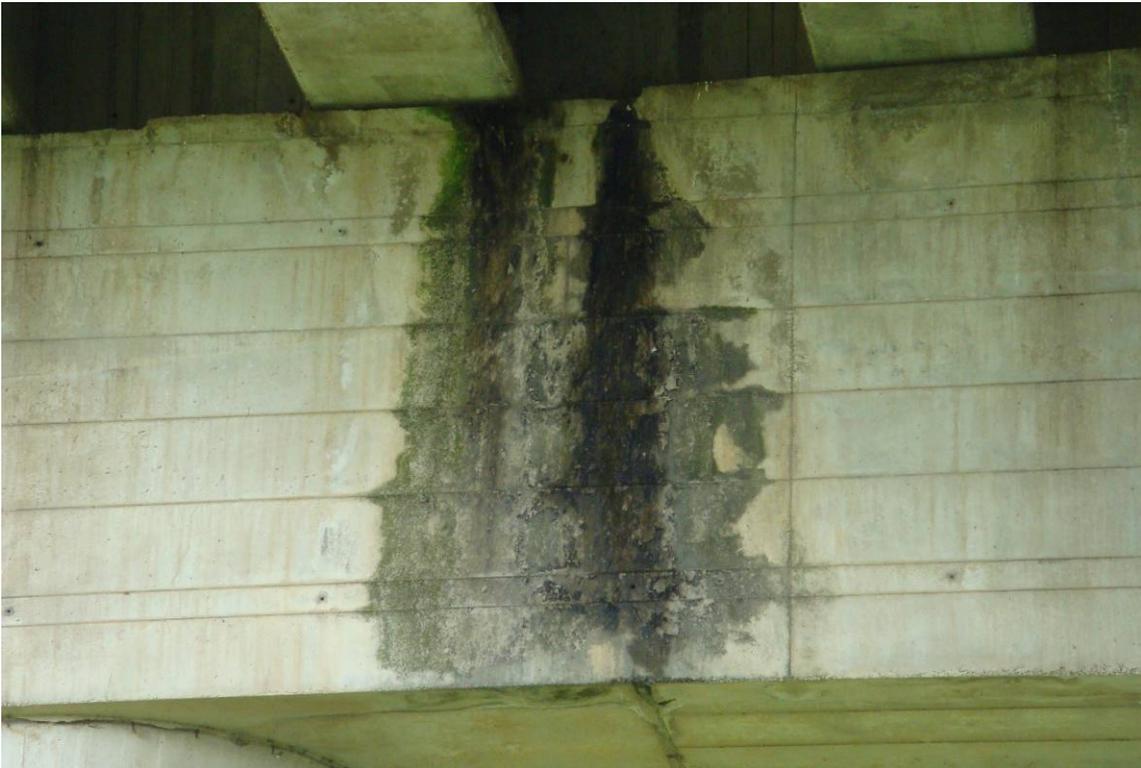
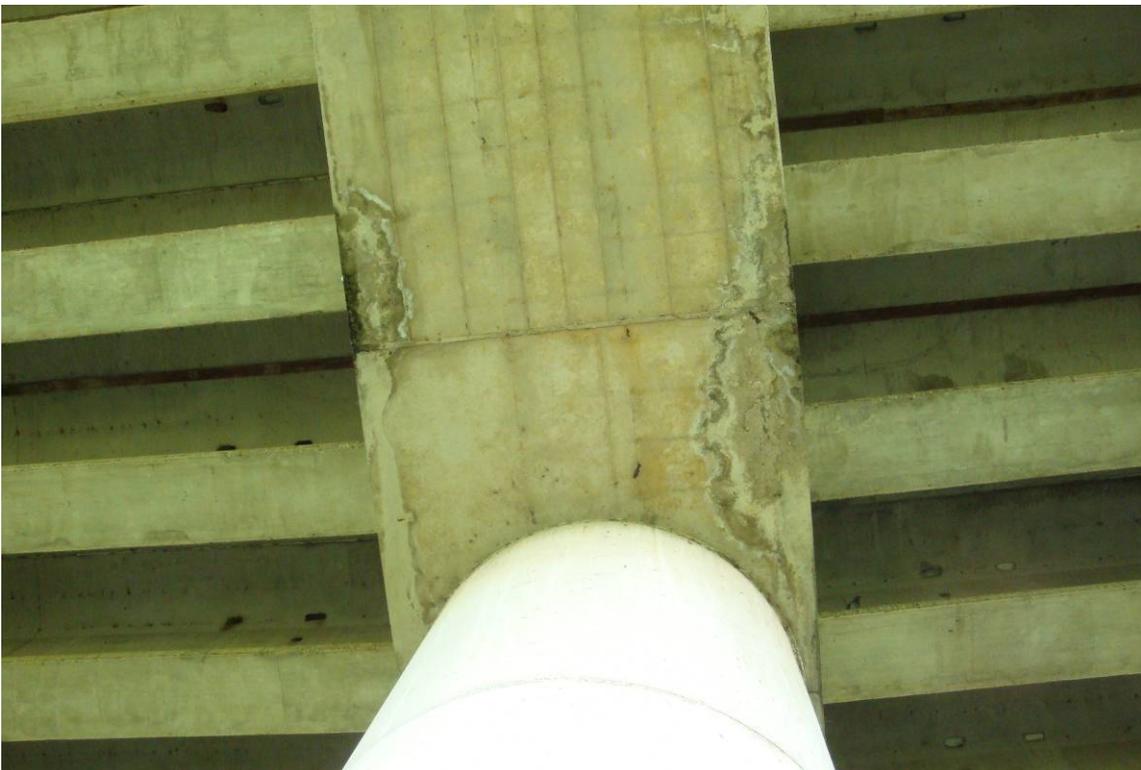
Foto 7 – Particolare pulvino - scolature

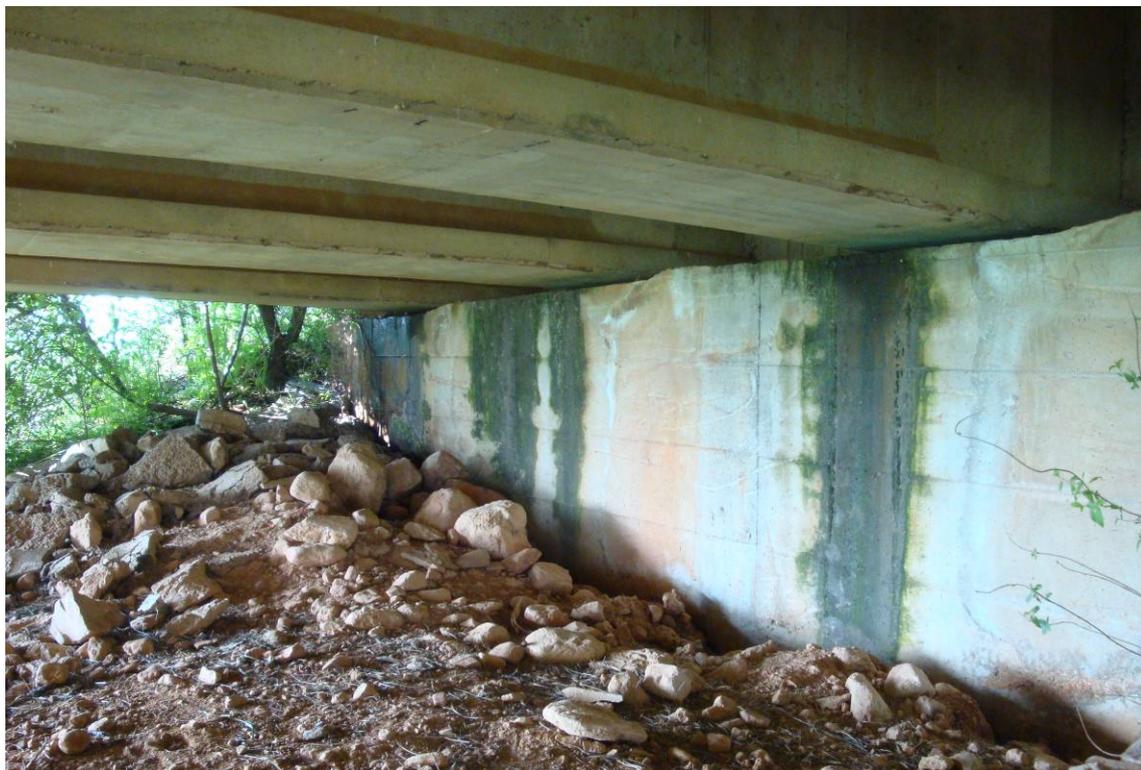
Foto 11 – Vista spalla - scolature

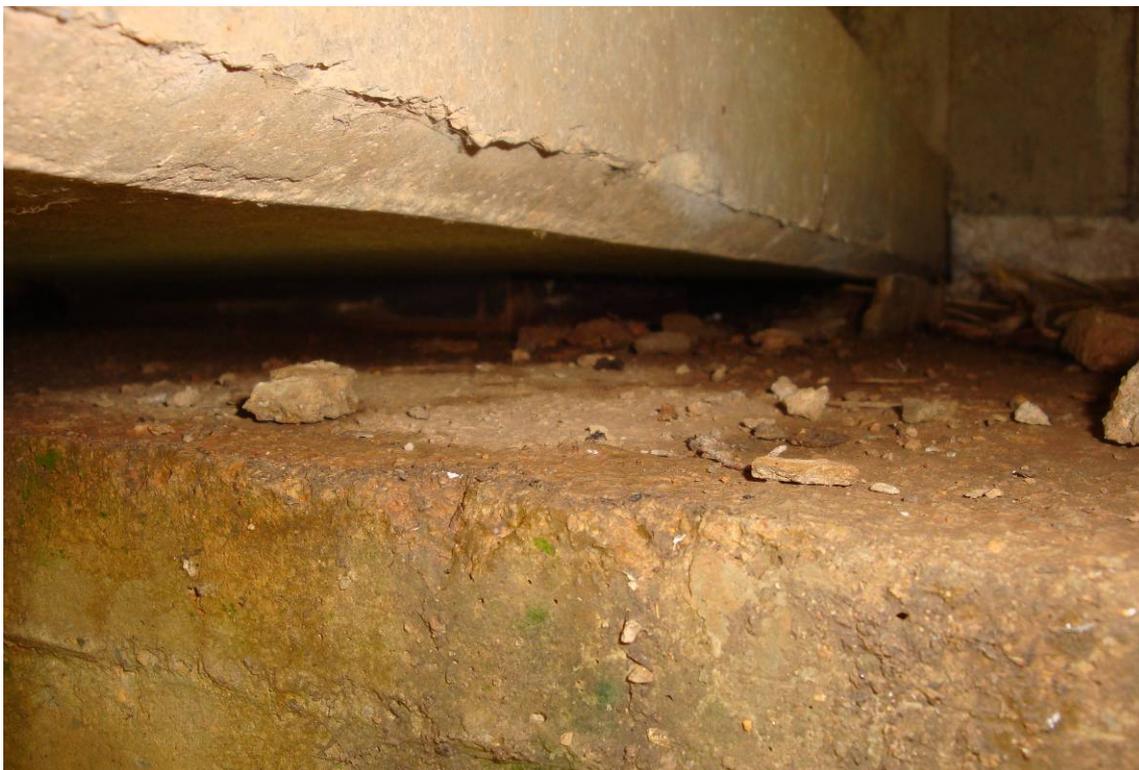
Foto 12 – Plinto pila – distacco cls. e armature scoperte alla base della pila

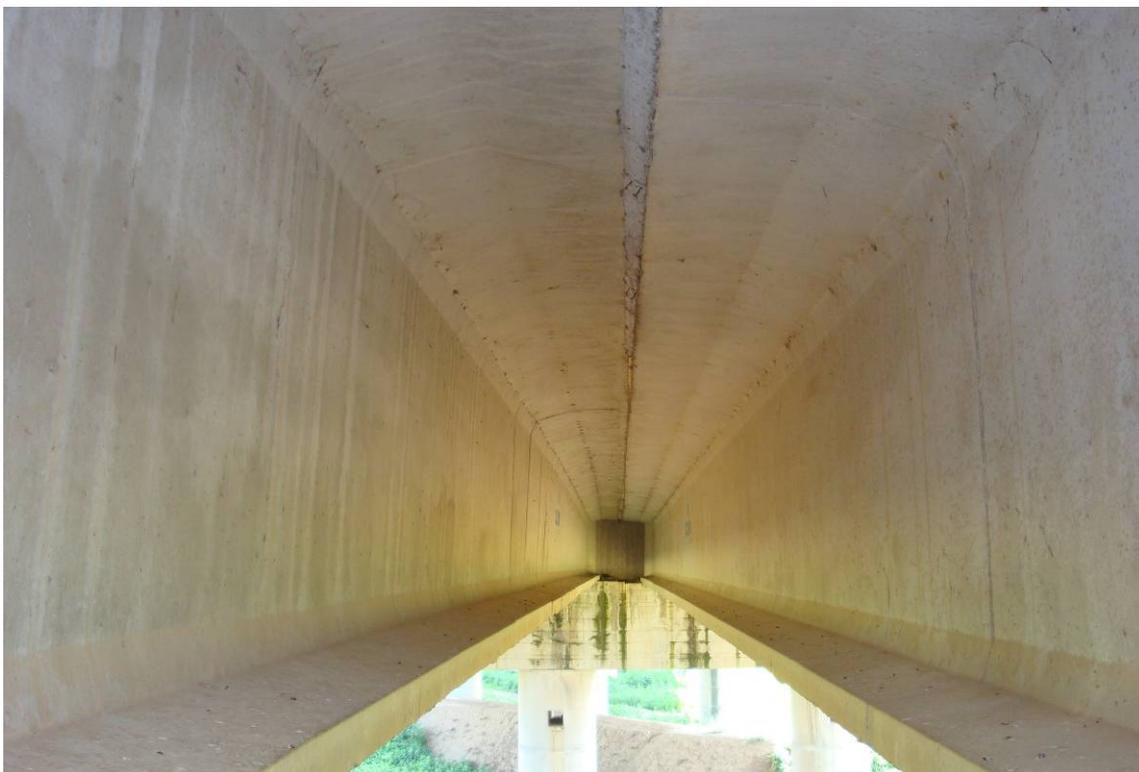
Foto 13 – Particolare apparecchio d'appoggio in neoprenei

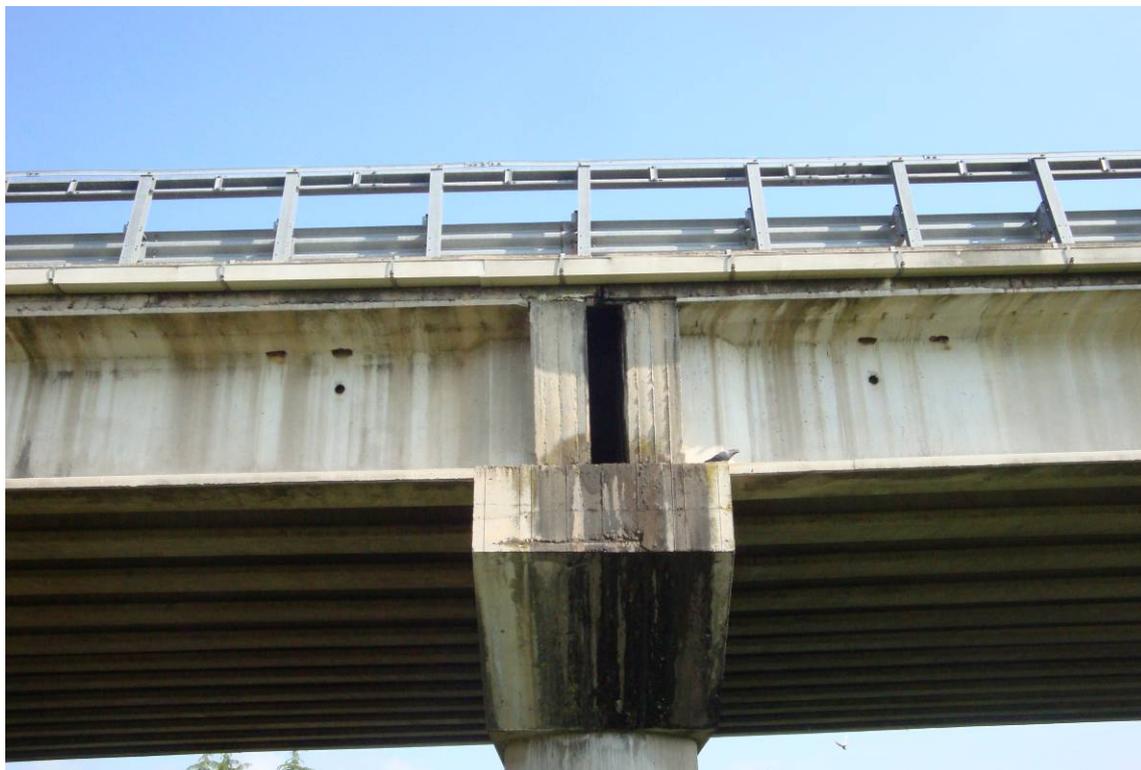
Foto 14 – Particolare travi

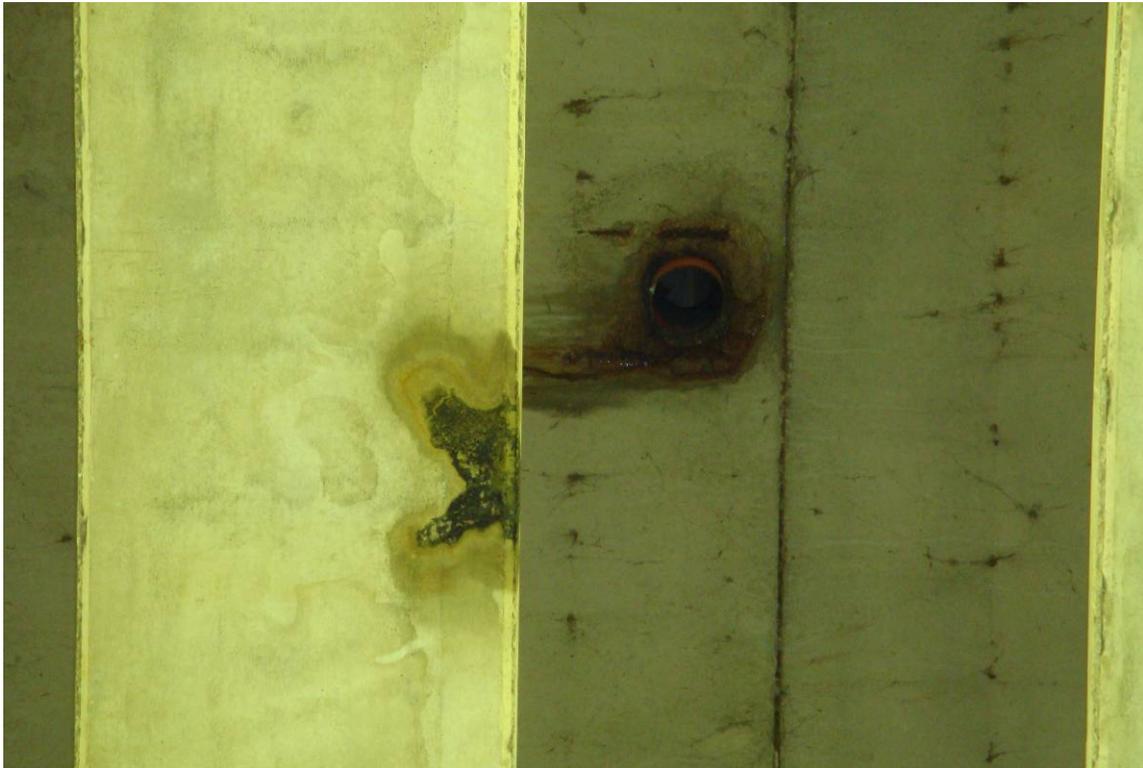
Foto 16 – Particolare scoloriture pulvino

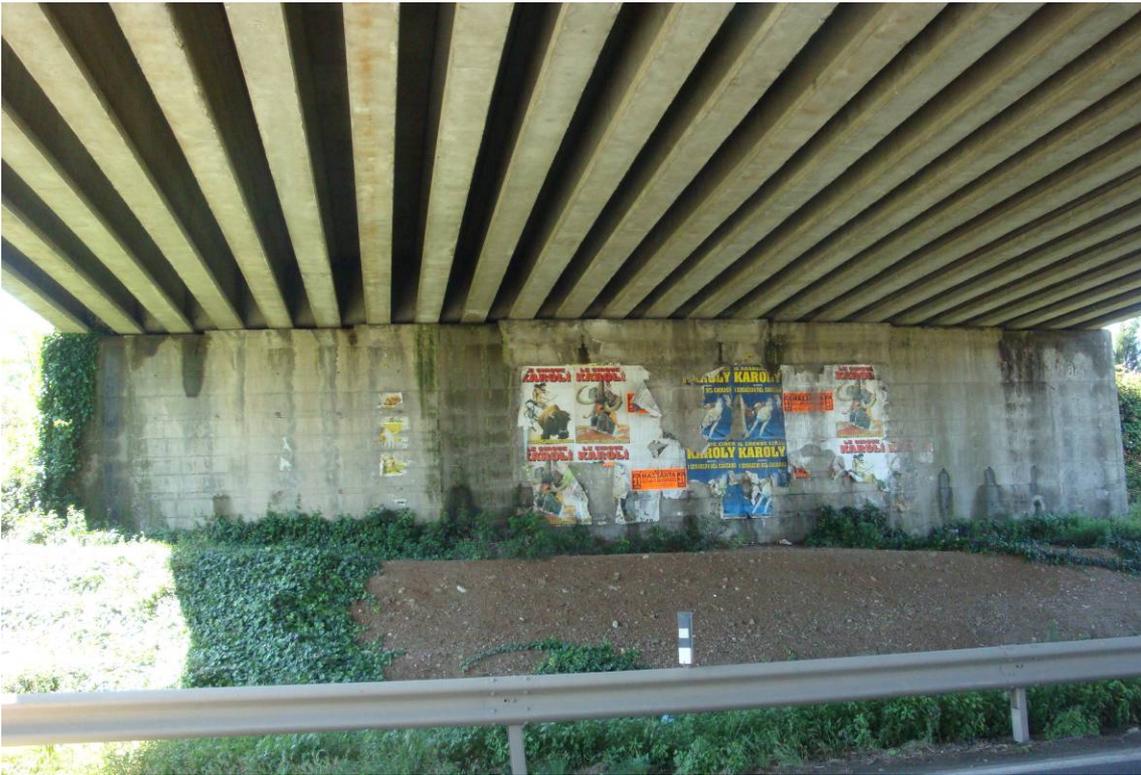
Le spalle e le travi di bordo risultano interessate dallo scolo delle acque meteoriche, per effetto del cattivo funzionamento dei giunti trasversali e dei discendenti, con conseguente dilavamento del calcestruzzo.

Foto 3 – Vista intradosso e spalla

- Risanamento superficiale dei calcestruzzi delle spalle e delle travi di bordo;
- posa in opera dei giunti trasversali e di nuovi ed efficienti sistemi di drenaggio delle acque meteoriche.

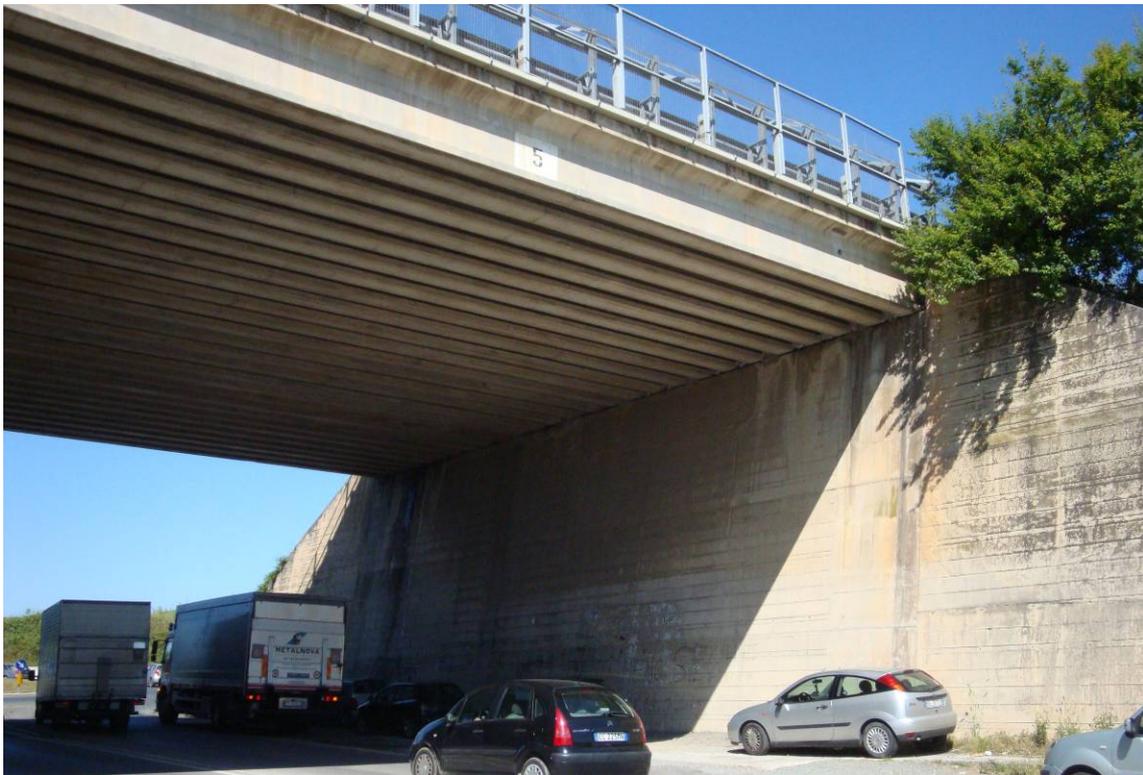
Le spalle ed i muri d'ala risultano interessate dallo scolo delle acque meteoriche, per effetto del cattivo funzionamento dei giunti trasversali, con conseguente dilavamento del calcestruzzo.

Foto 3 – Vista intradosso e spalla

- Risanamento superficiale dei calcestruzzi delle spalle;
- posa in opera dei giunti trasversali e di nuovi ed efficienti sistemi di drenaggio delle acque meteoriche.

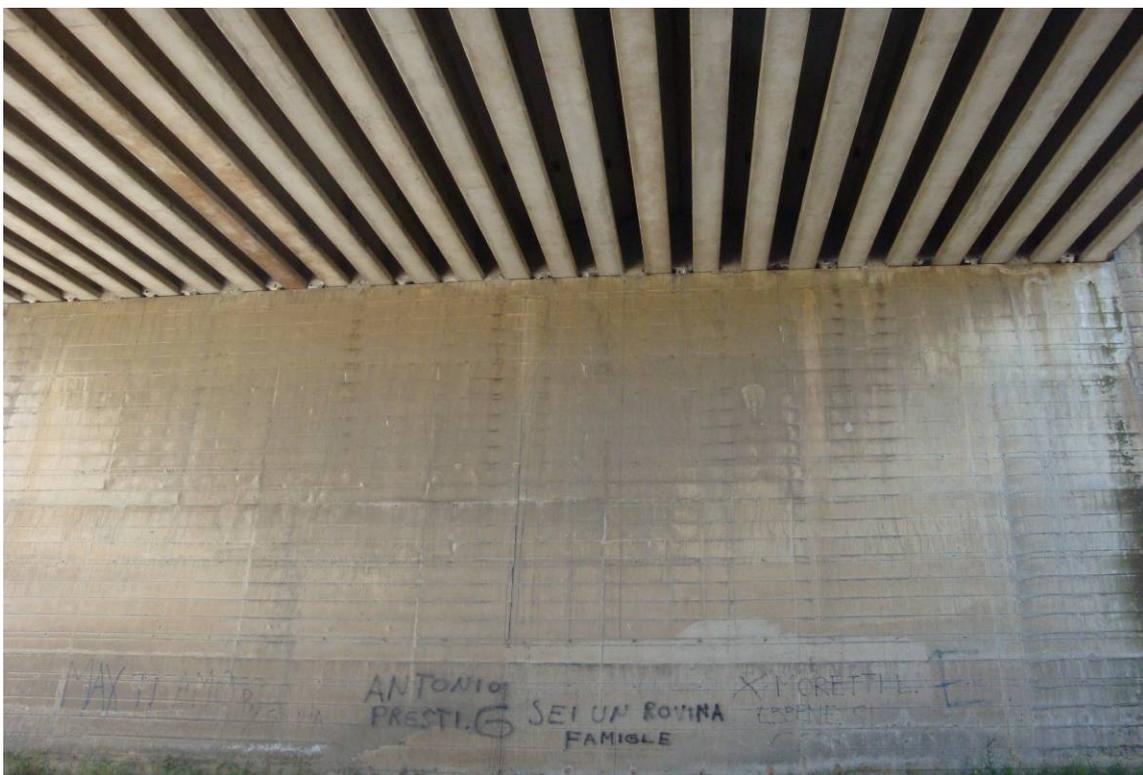
Foto 4 – Vista intradosso e spalla

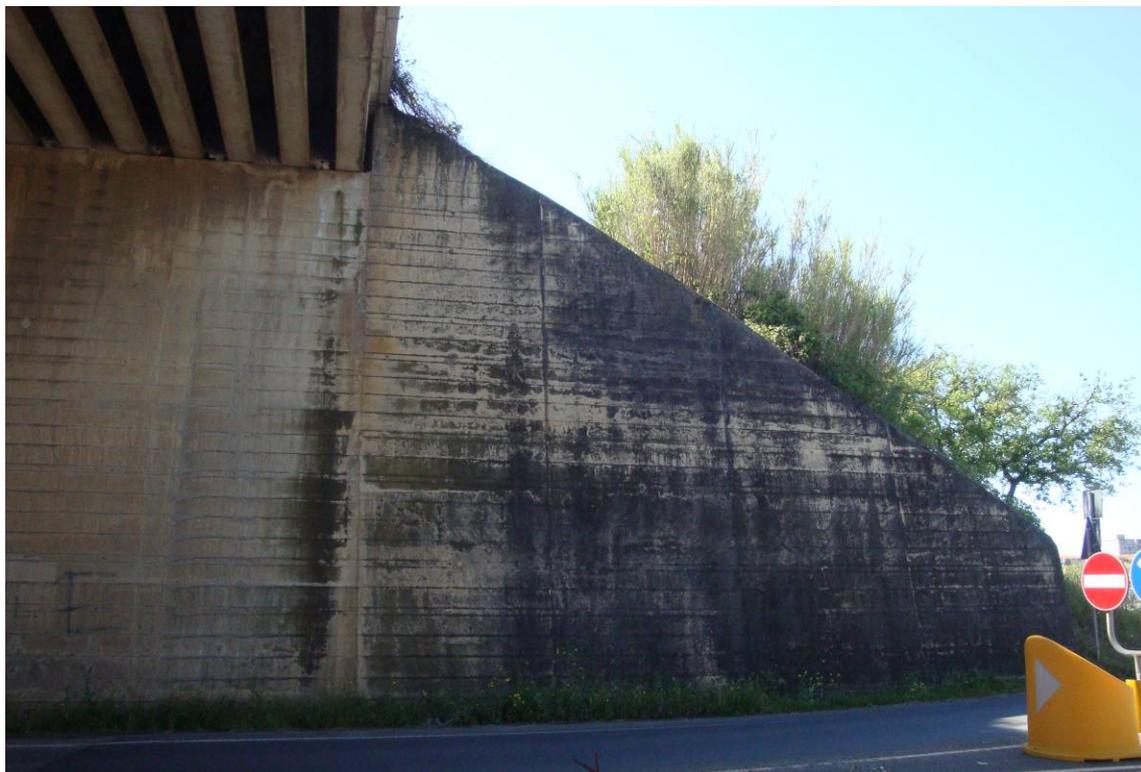
Foto 5 – Vista del muro d'ala della spalla

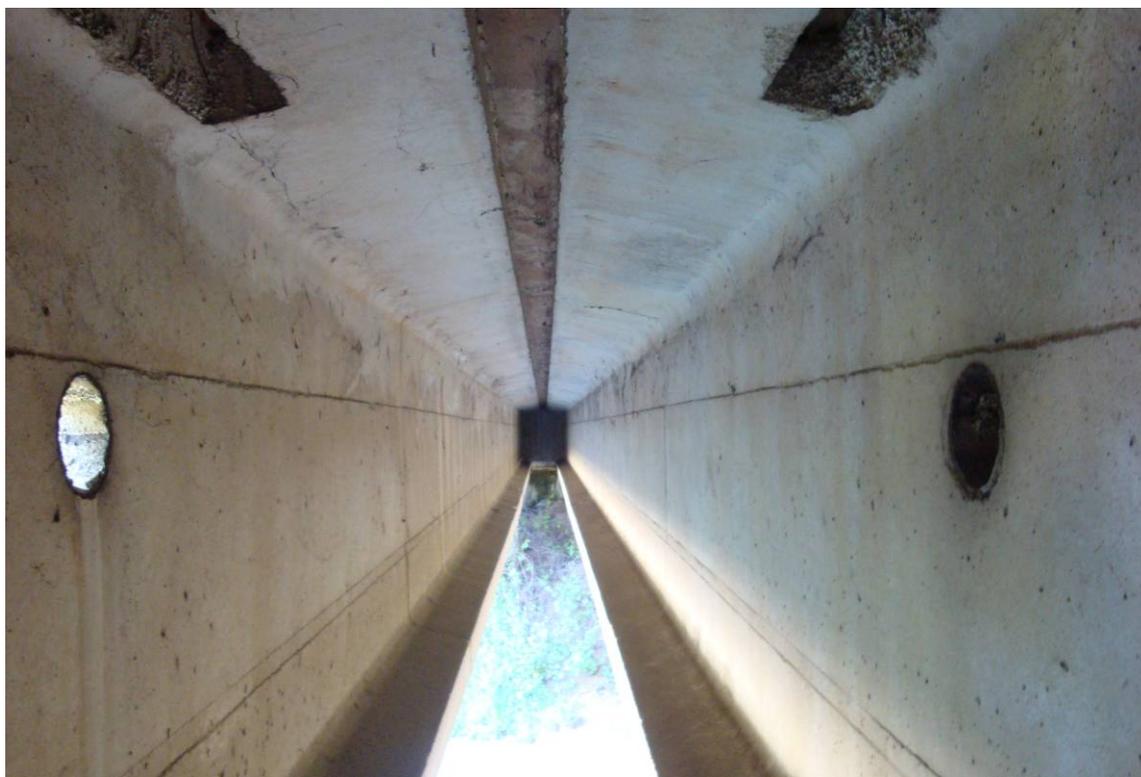
Foto 6 – Particolare travi e soletta

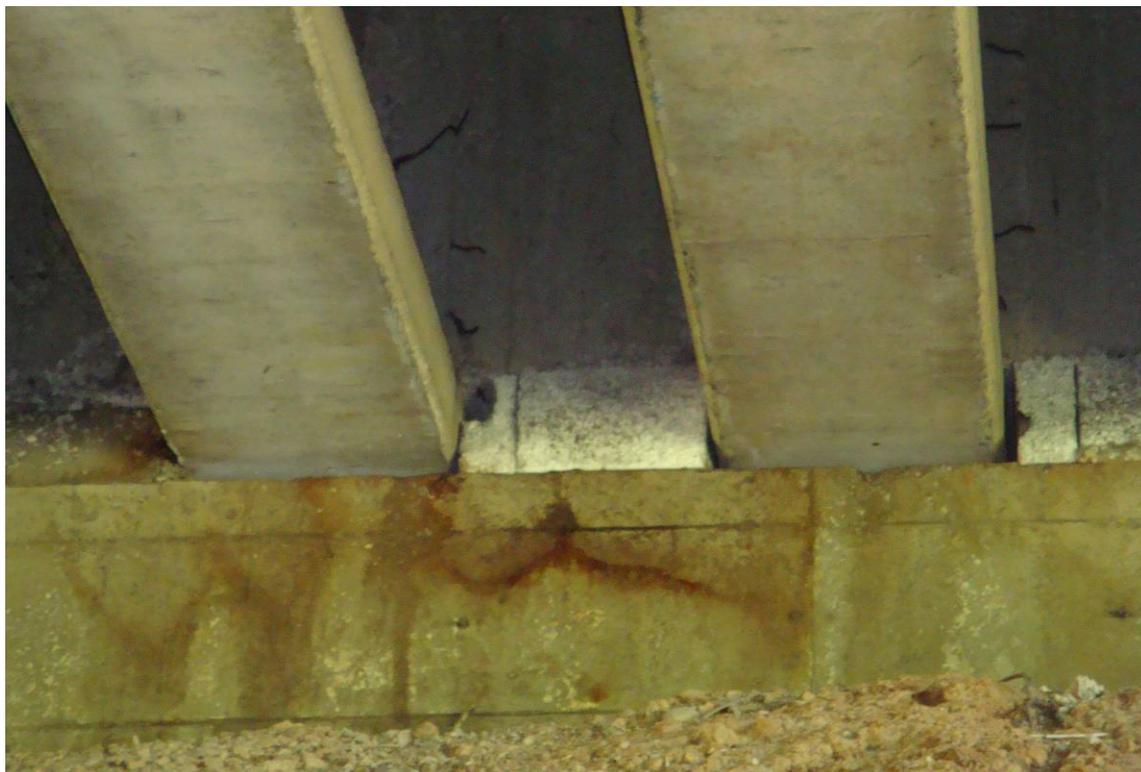
Foto 7 – Particolare appoggio travi

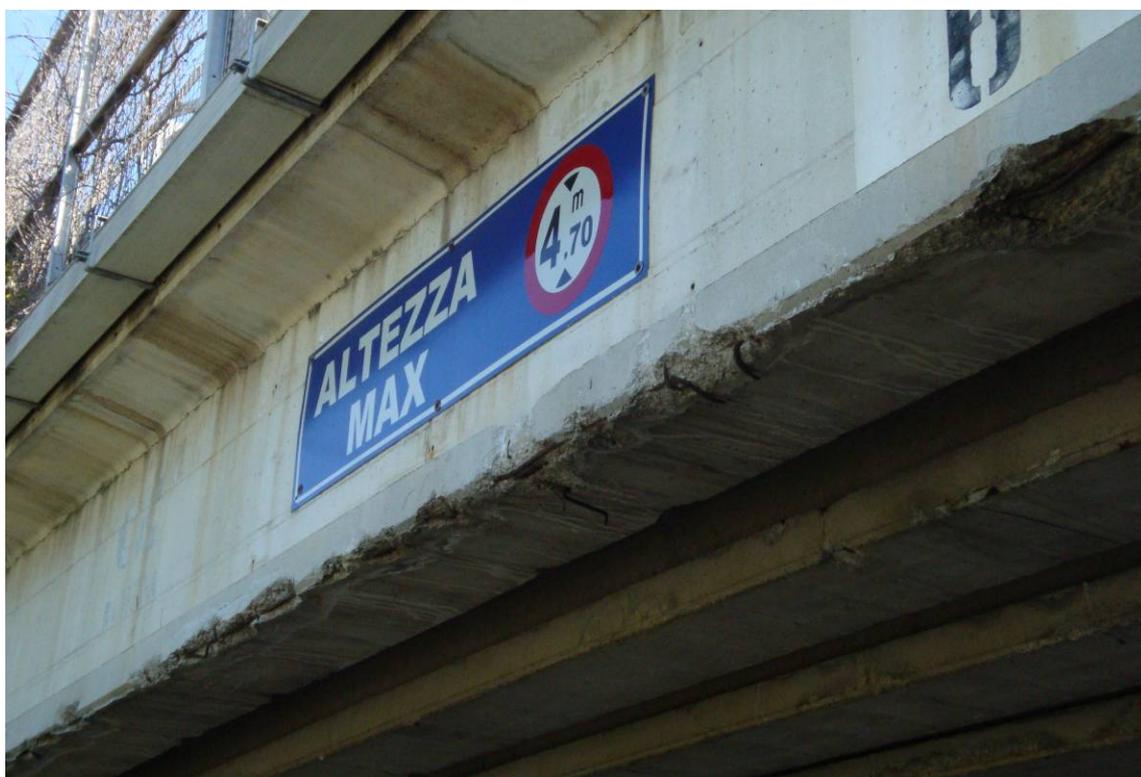
Le spalle risultano interessate dallo scolo delle acque meteoriche, per effetto del cattivo funzionamento dei giunti trasversali, con conseguente dilavamento del calcestruzzo; sullo spigolo inferiore delle travi di bordo sono visibili zone con distacco del copriferro e armature scoperte e ossidate.

Foto 8 – Particolare trave di bordo – distacco copriferro e armature scoperte

- Risanamento superficiale dei calcestruzzi delle spalle e delle travi di bordo;
- posa in opera dei giunti trasversali e di nuovi ed efficienti sistemi di drenaggio delle acque meteoriche.

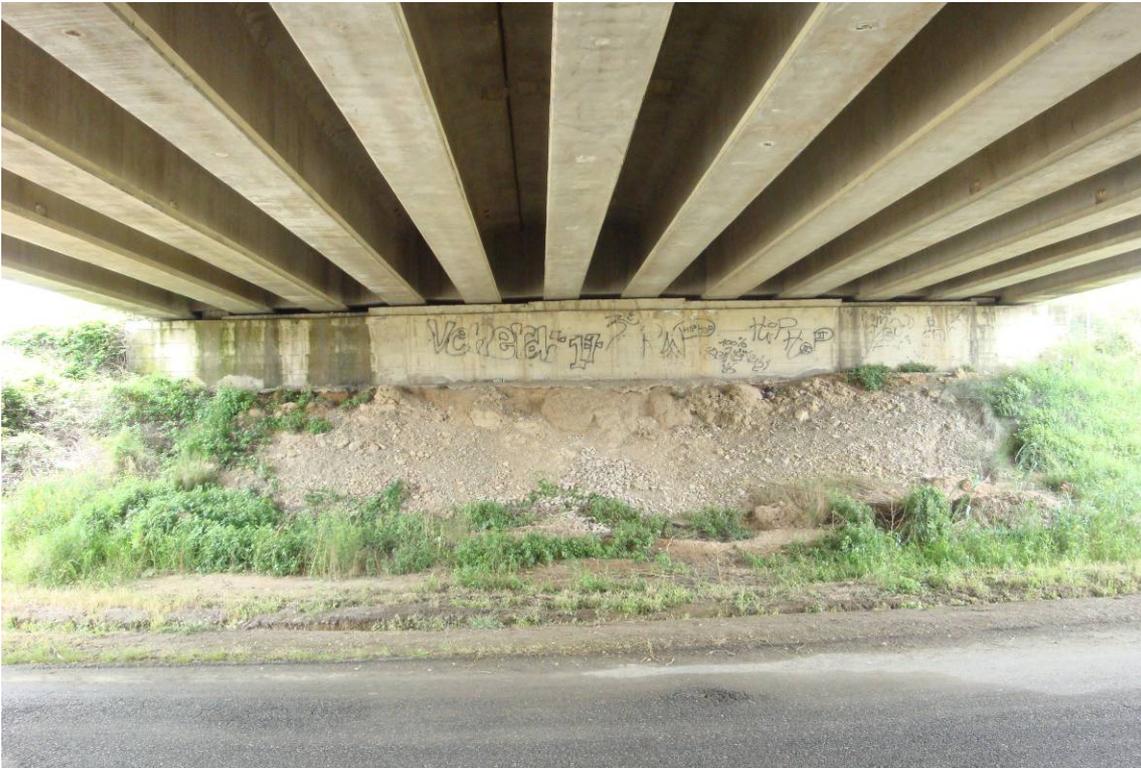
Le spalle e le travi di bordo risultano interessate dallo scolo delle acque meteoriche, per effetto del cattivo funzionamento dei giunti trasversali e dei discendenti, con conseguente dilavamento del calcestruzzo e distacco del copriferro.

Foto 3 – Vista intradosso e spalla – scolature sulla spalla

- Risanamento superficiale dei calcestruzzi delle spalle e delle travi di bordo;
- posa in opera dei giunti trasversali e di nuovi ed efficienti sistemi di drenaggio delle acque meteoriche.

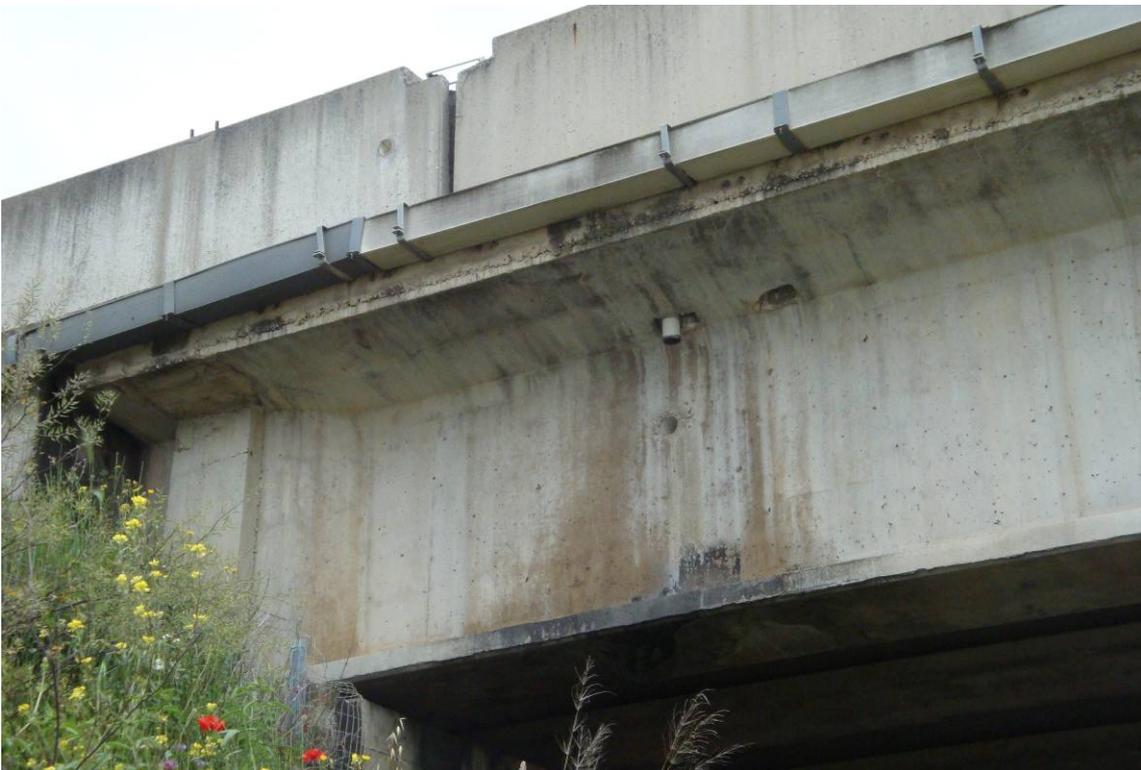
Foto 4 – Particolare trave di bordo – scolature dai discendenti

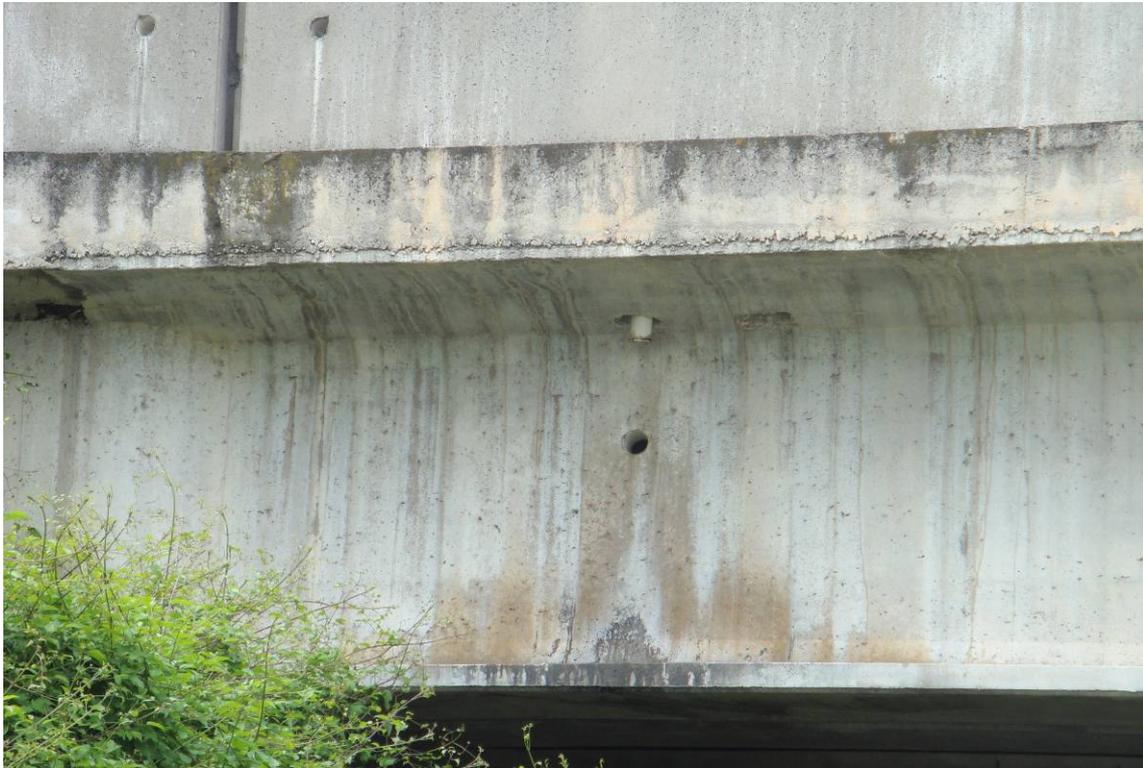
Foto 5 – Particolare trave di bordo – scolature dai discendenti

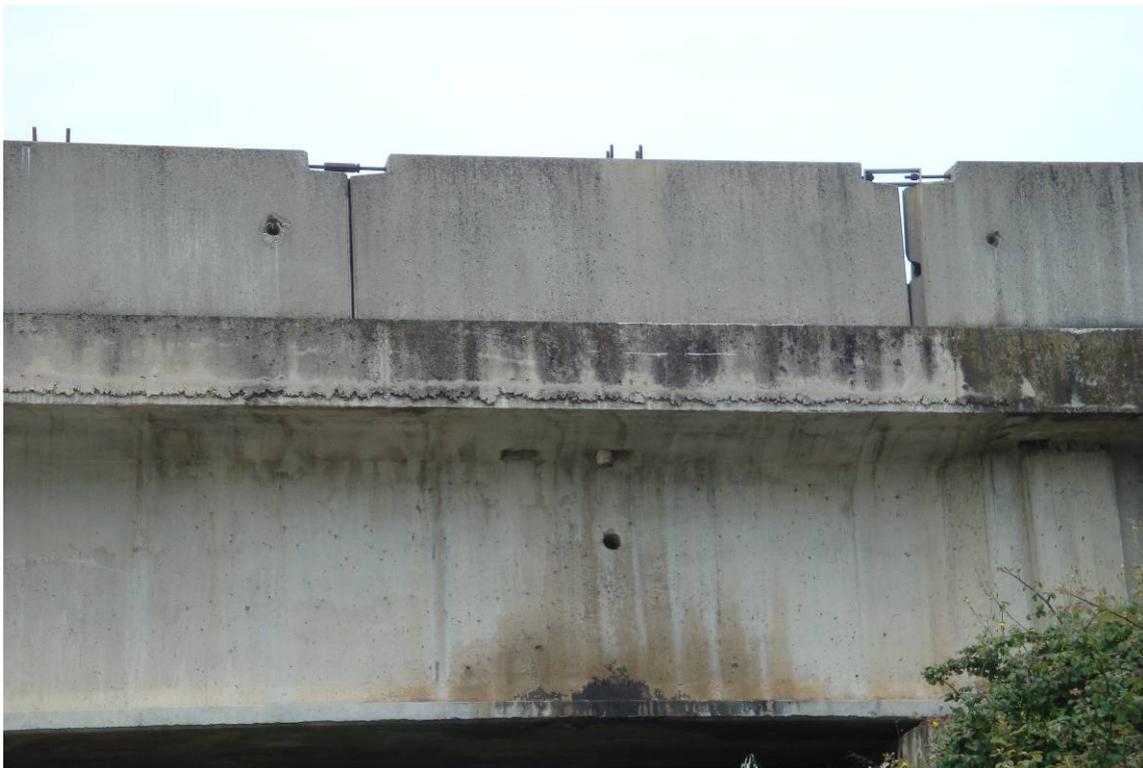
Foto 6 – Particolare trave di bordo – scolature dai discendenti

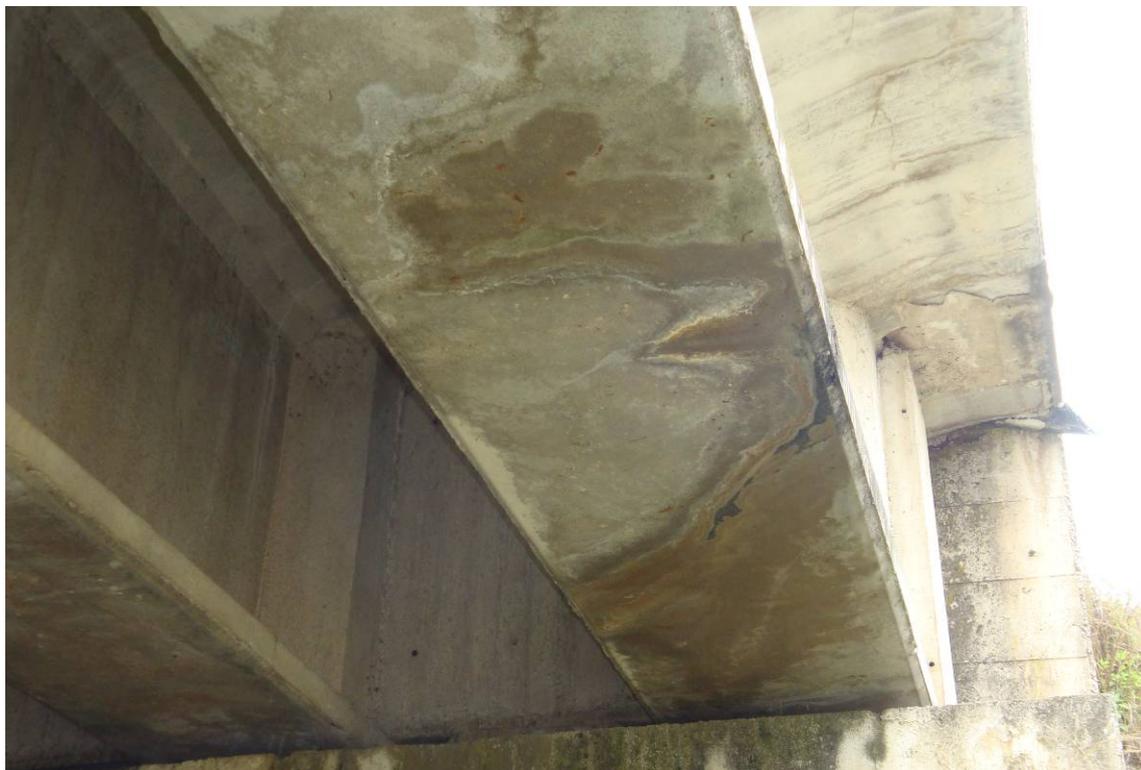
Foto 7 – Particolare intradosso trave di bordo – scoloriture dai discendenti
