**AUTOSTRADA (A12) : ROSIGNANO – CIVITAVECCHIA
LOTTO 2**

TRATTO: SAN PIETRO IN PALAZZI – SCARLINO

**SCHEDE DESCRITTIVE E DOCUMENTAZIONE FOTOGRAFICA
DELLE OPERE ESISTENTI**

AUTOSTRADA A12 – ROSIGNANO-CIVITAVECCHIA**LOTTO 2 – ROSIGNANO - FOLLONICA****VIADOTTO VI30 – TORRENTE ACQUERTA
PROGR. SS1 KM 281+945****SOPRALLUOGO DEL 25.05.2010****Progressiva**

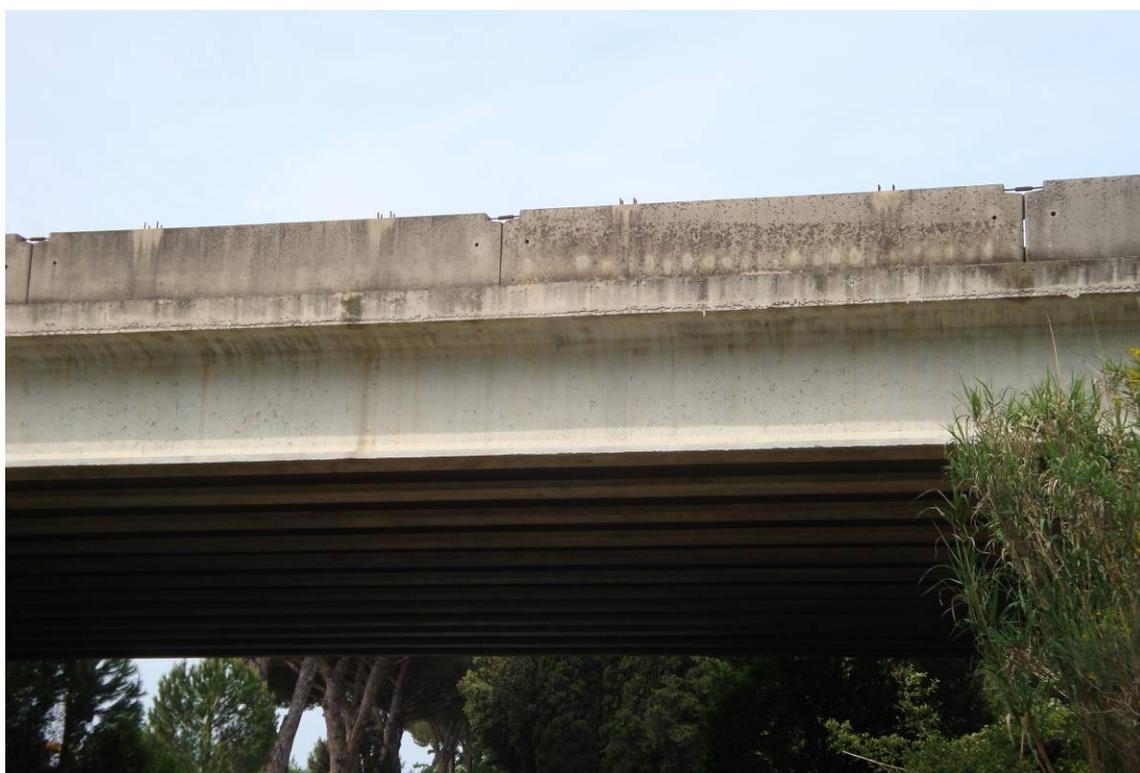
Foto 2 – Vista laterale – particolare trave di bordo

- Risanamento superficiale dei calcestruzzi delle spalle e delle travi di bordo;
- posa in opera dei giunti trasversali e di nuovi ed efficienti sistemi di drenaggio delle acque meteoriche.

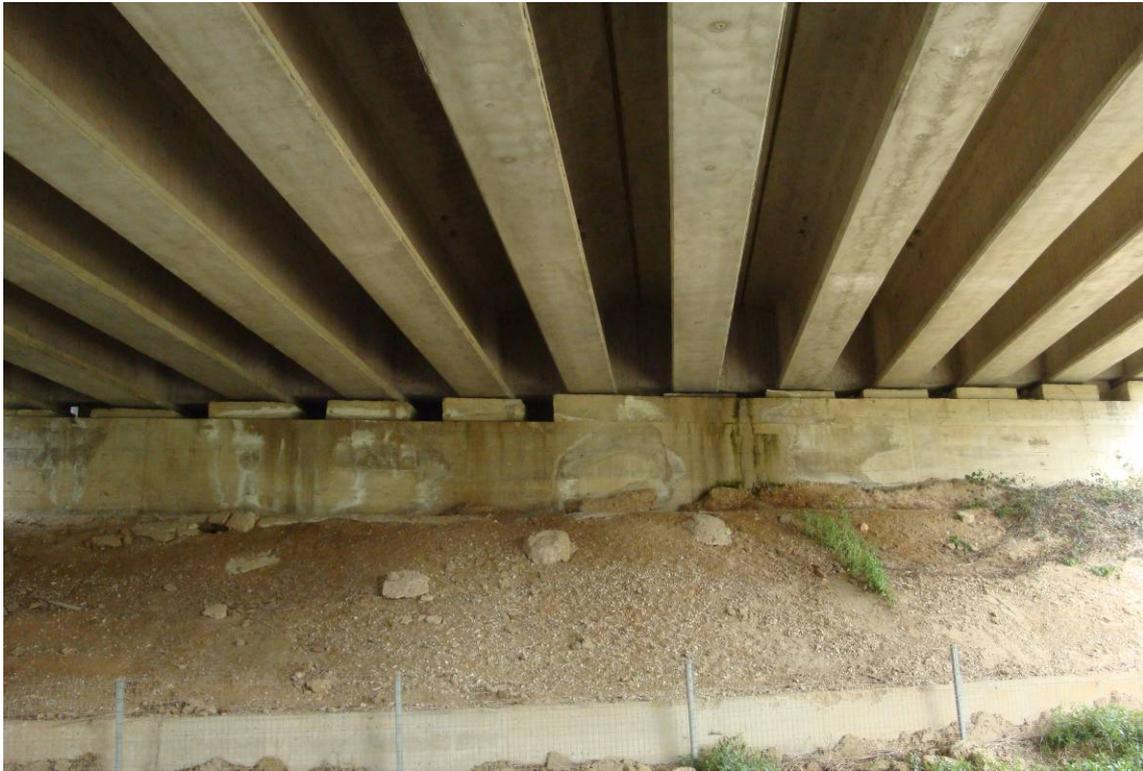
Foto 3 – Vista intradosso e spalla

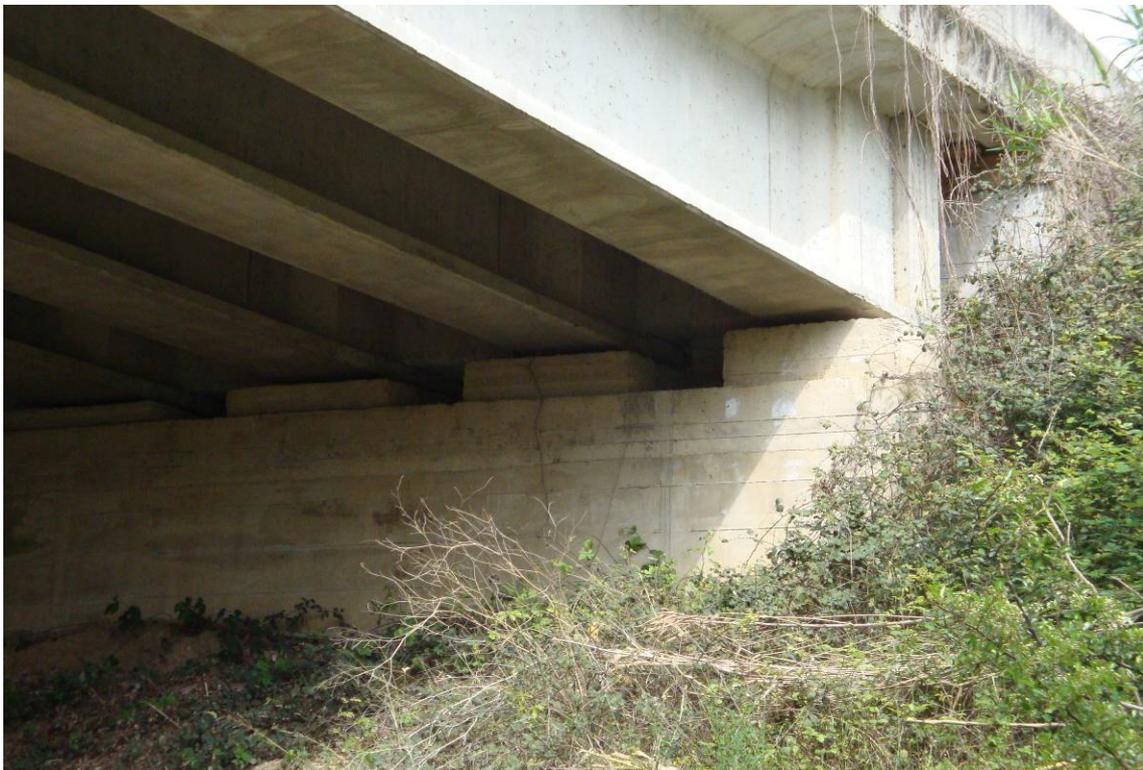
Foto 4 – Particolare spalla e baggioli

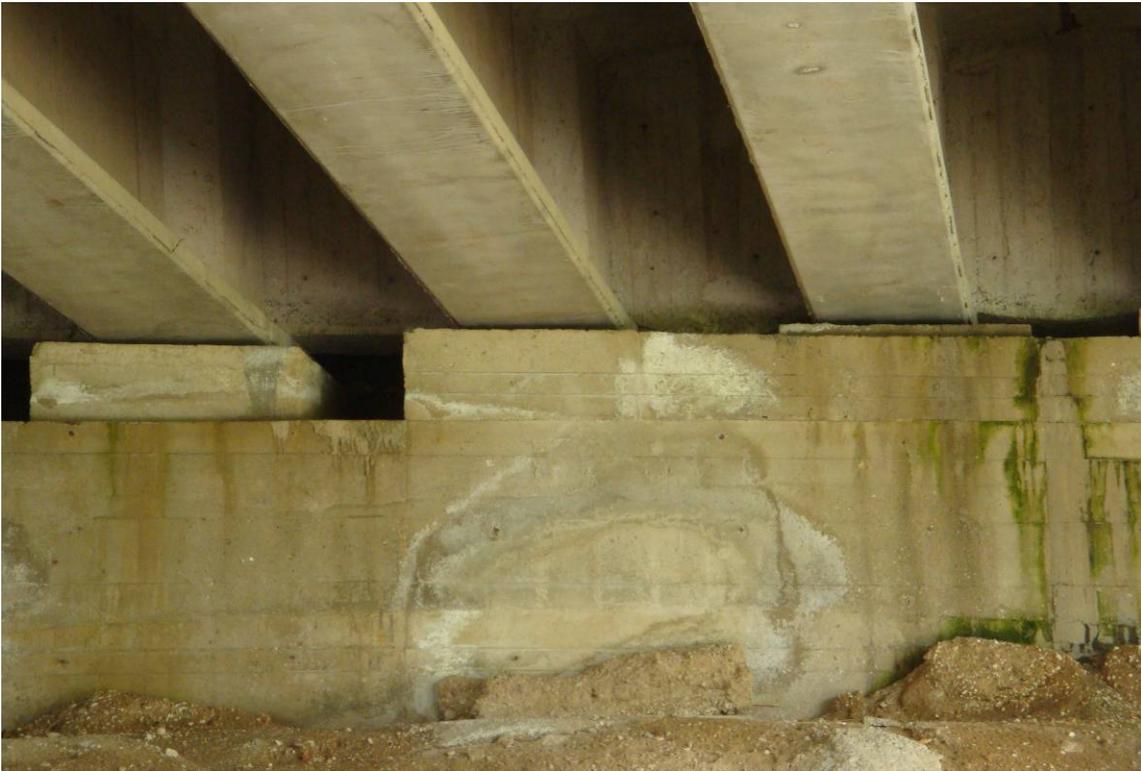
Foto 5 – Particolare spalla e baggioli – scolature sulla spalla

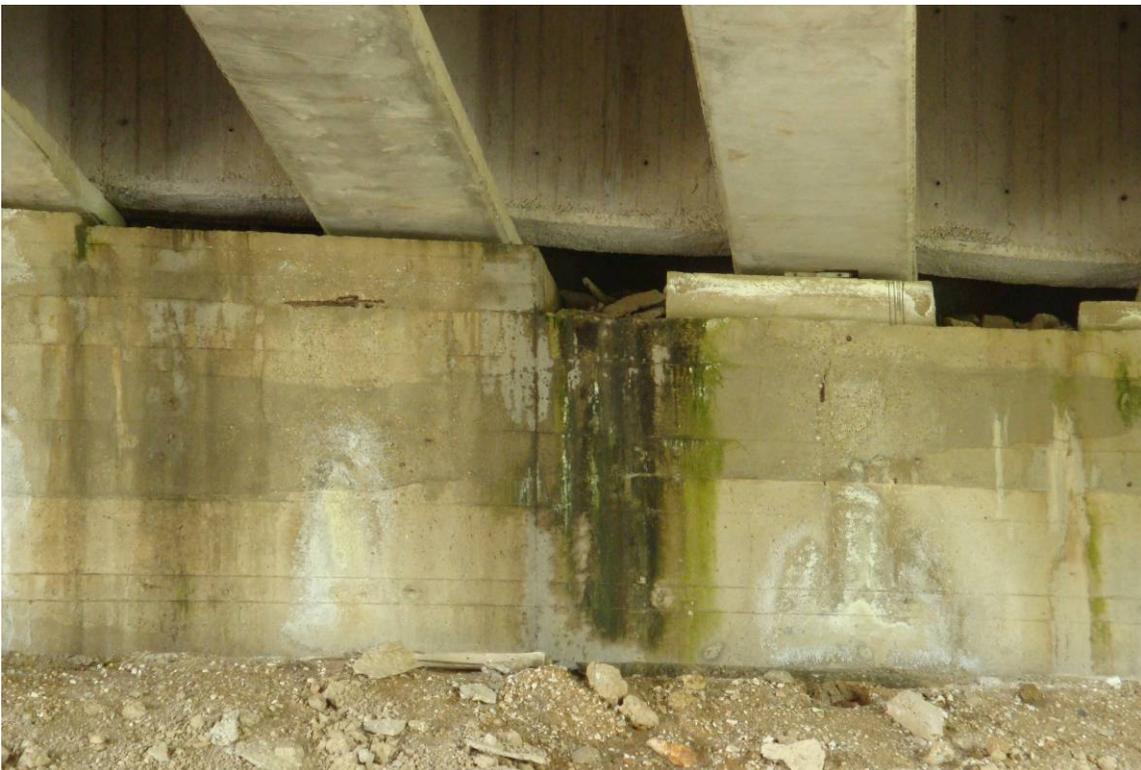
Foto 6 – Particolare spalla e baggioli – scolature sulla spalla

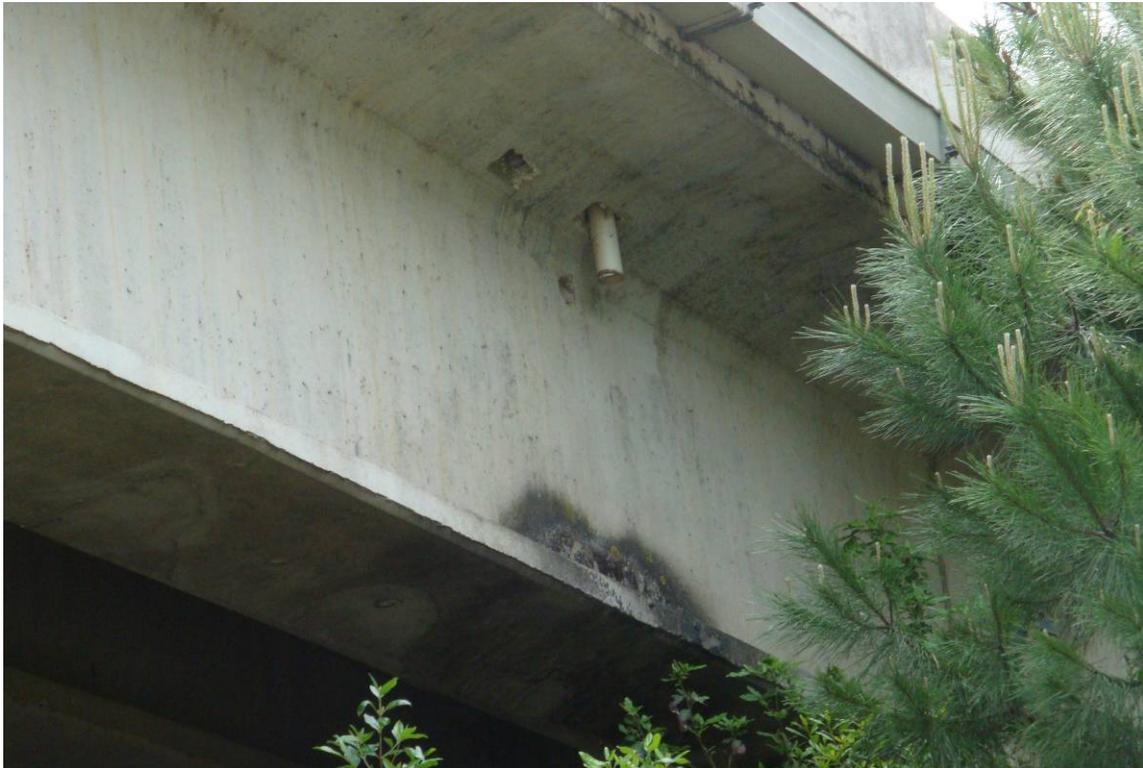
Foto 7 – Particolare trave di bordo – scoloriture dai discendenti

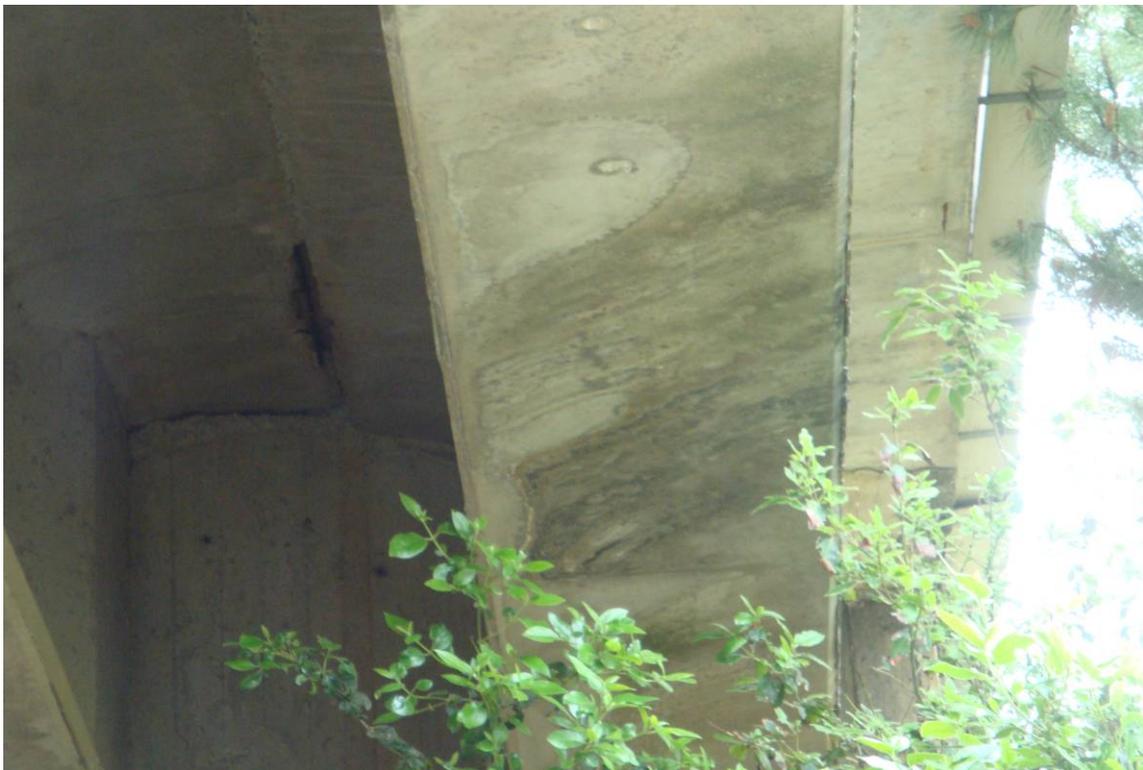
Foto 8 – Particolare intradosso trave di bordo – scoloriture dai discendenti

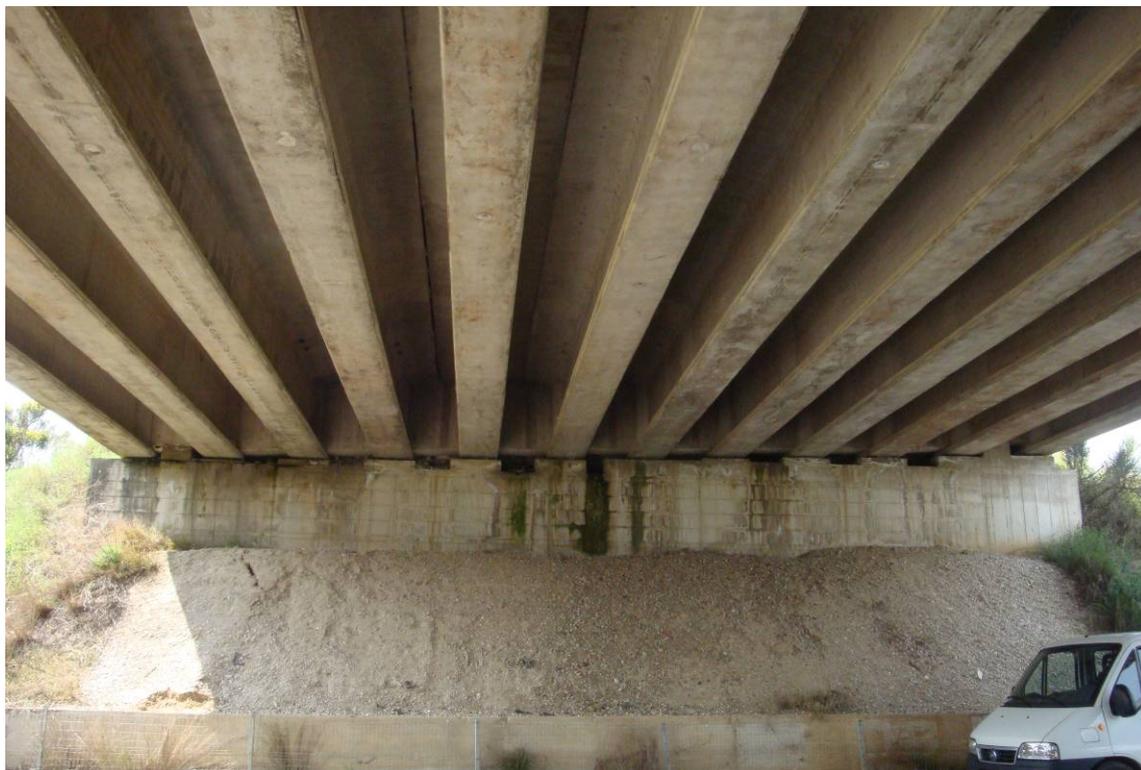
Foto 3 – Vista intradosso e spalla

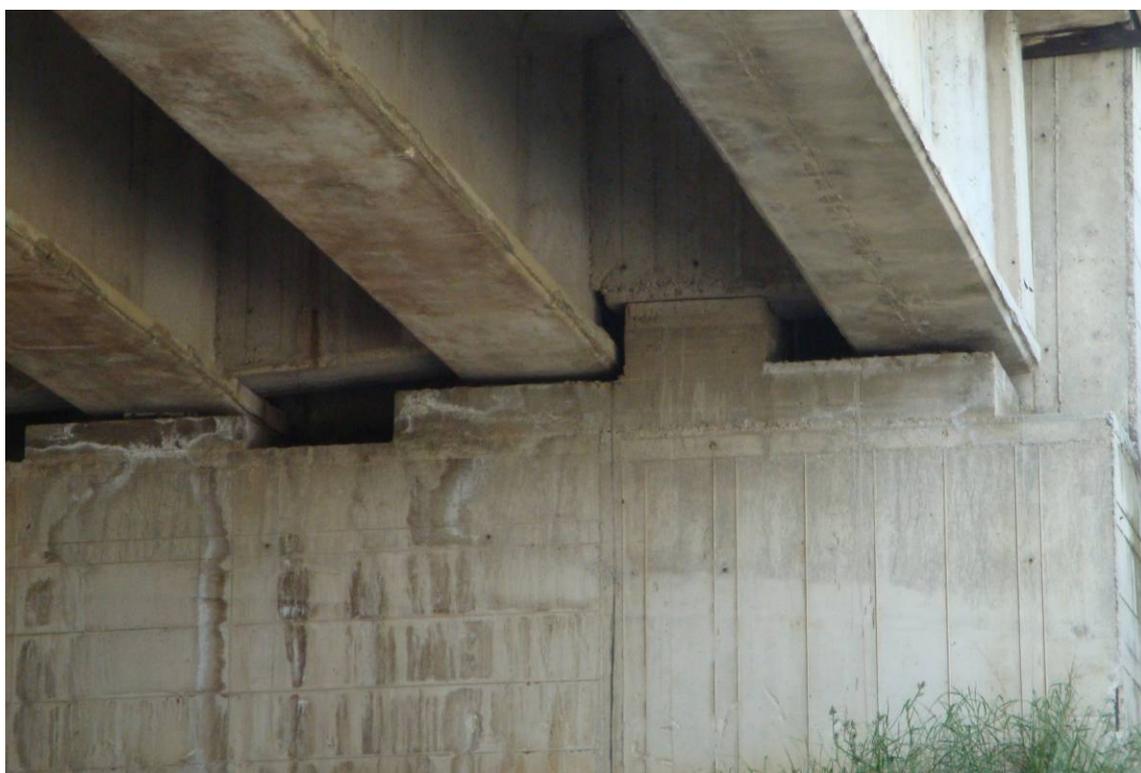
Foto 4 – Particolare ritegni sismici trasversali

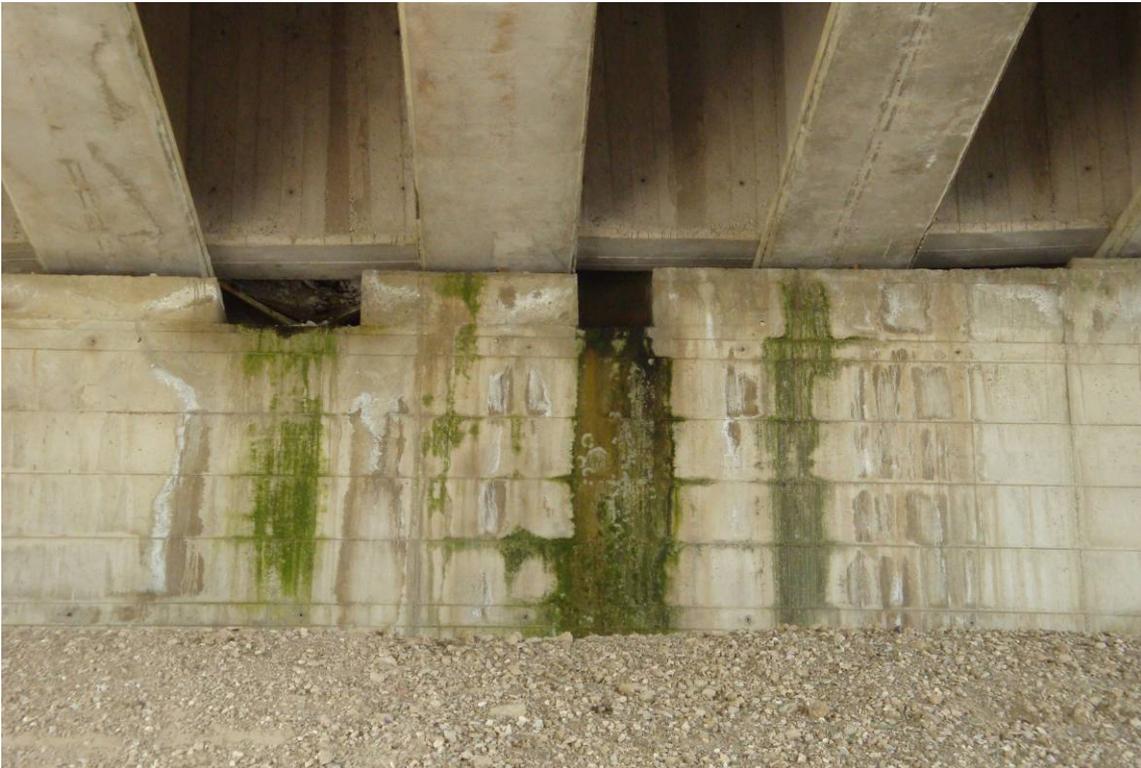
Le spalle e le travi di bordo risultano interessate dallo scolo delle acque meteoriche, per effetto del cattivo funzionamento dei giunti trasversali e dei discendenti, con conseguente dilavamento del calcestruzzo e distacco del copriferro.

Foto 5 – Particolare spalla – scolature e dilavamento cls.

- Risanamento superficiale dei calcestruzzi delle spalle e delle travi di bordo;
- posa in opera dei giunti trasversali e di nuovi ed efficienti sistemi di drenaggio delle acque meteoriche.

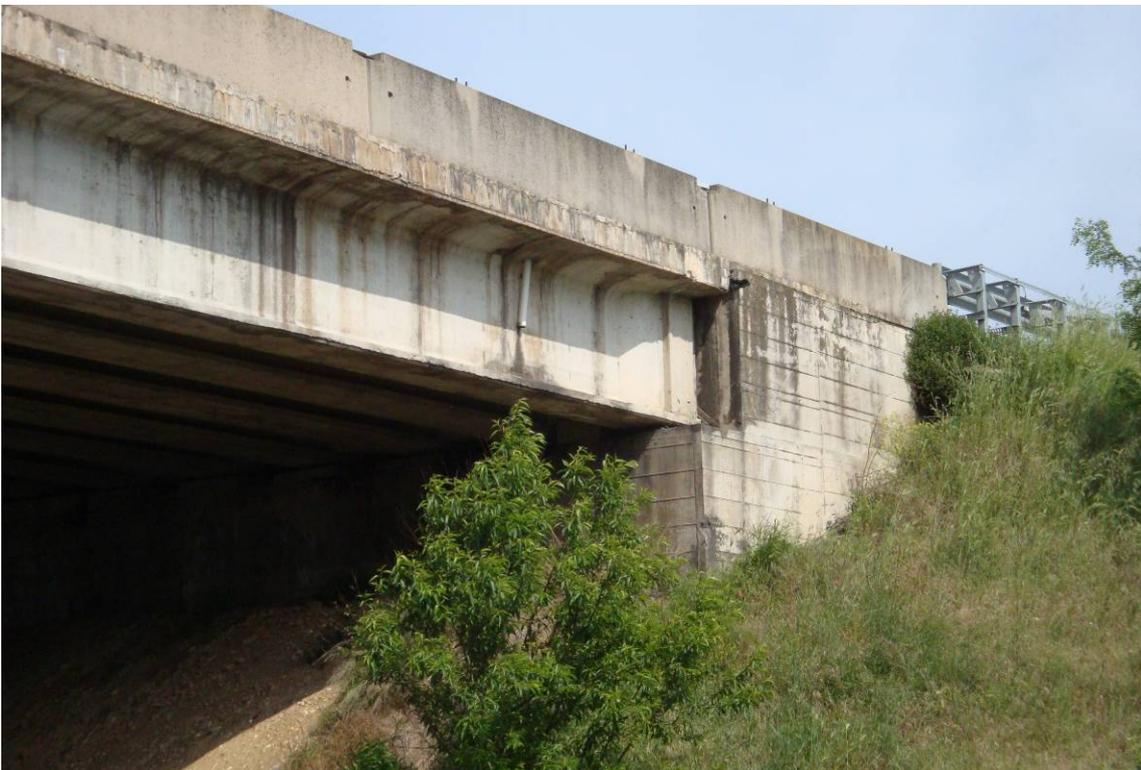
Foto 6 – Particolare trave di bordo - scolature e dilavamento cls

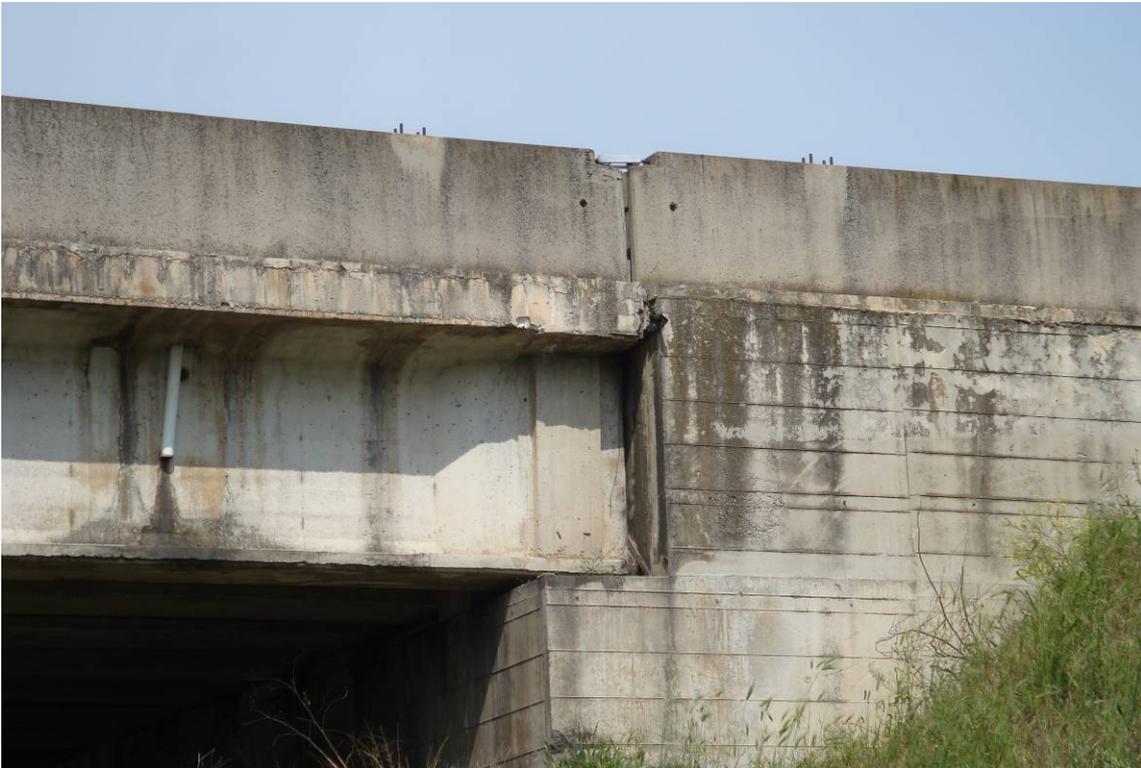
Foto 7 – Particolare trave di bordo e spalla - scolature e dilavamento cls

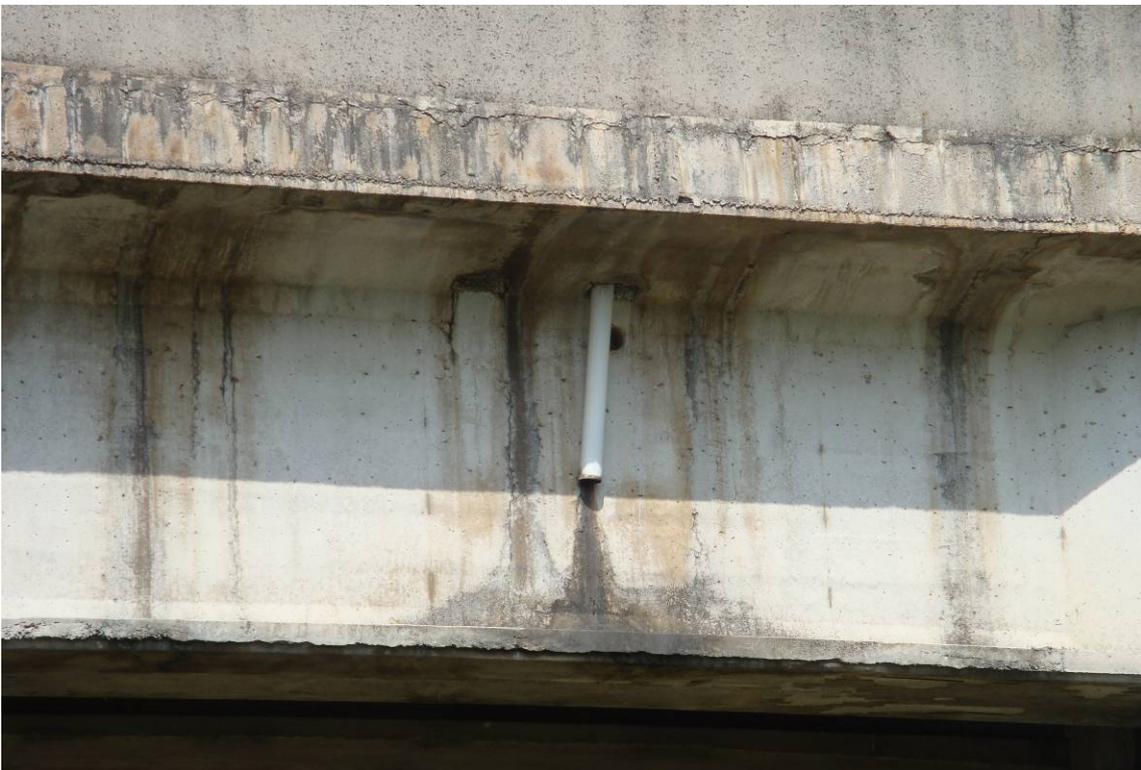
Foto 8 – Particolare trave di bordo - scolature dai discendenti

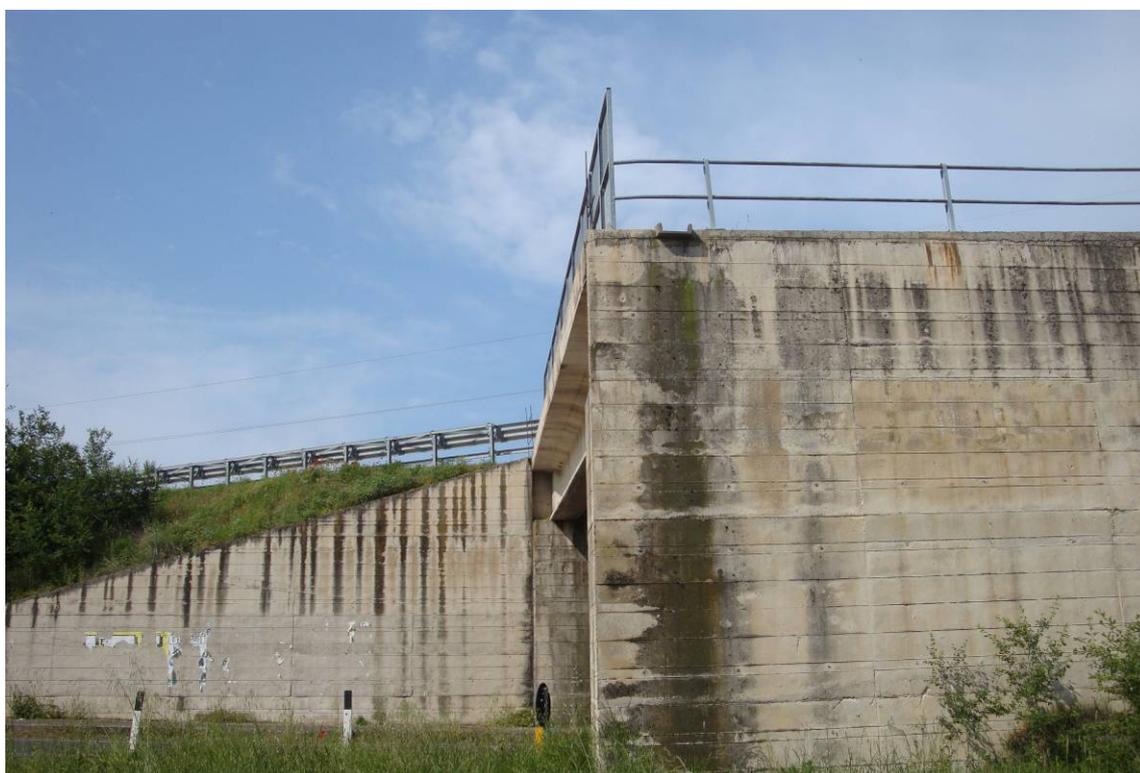
Le superfici interne delle spalle risultano interessate dallo scolo delle acque meteoriche, per effetto del cattivo funzionamento dei giunti trasversali, con conseguente dilavamento del calcestruzzo. Il calcestruzzo delle superfici esterne delle spalle e dei muri andatori appare fortemente dilavato.

Foto 2 – Vista laterale – scolature e dilavamento cls.

- Risanamento superficiale dei calcestruzzi delle spalle;
- posa in opera dei giunti trasversali e di nuovi ed efficienti sistemi di drenaggio delle acque meteoriche.

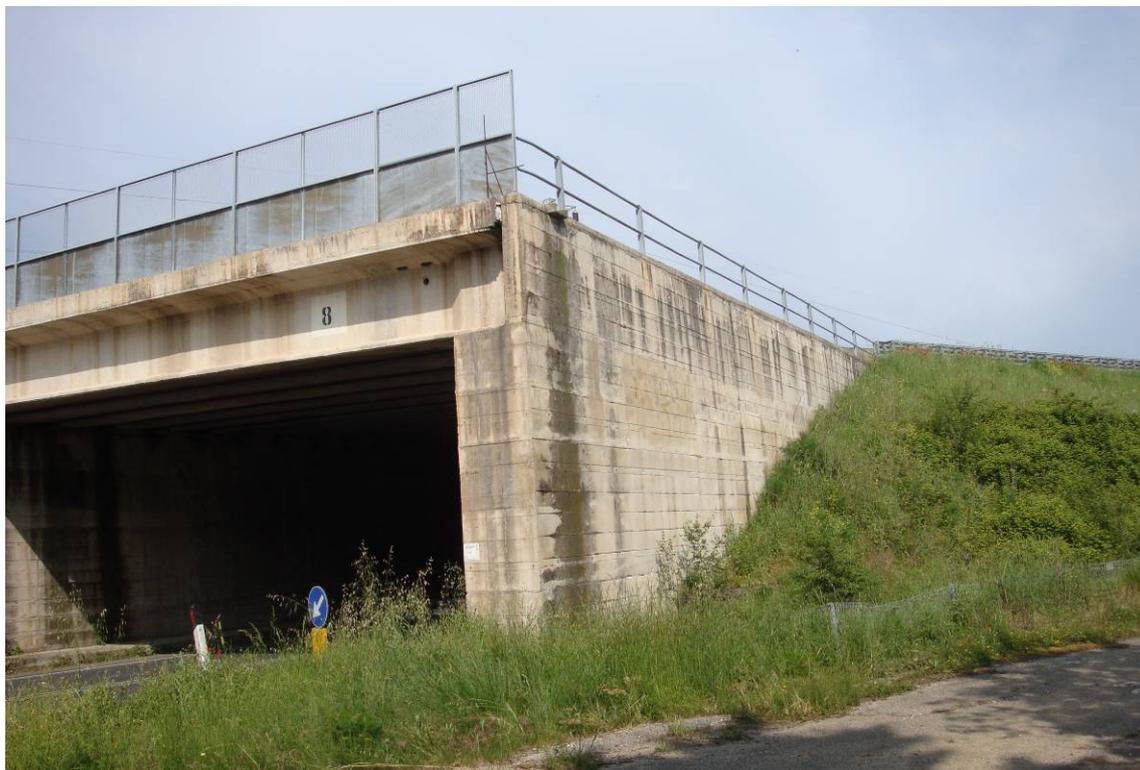
Foto 3 – Vista laterale – scolature e dilavamento cls.

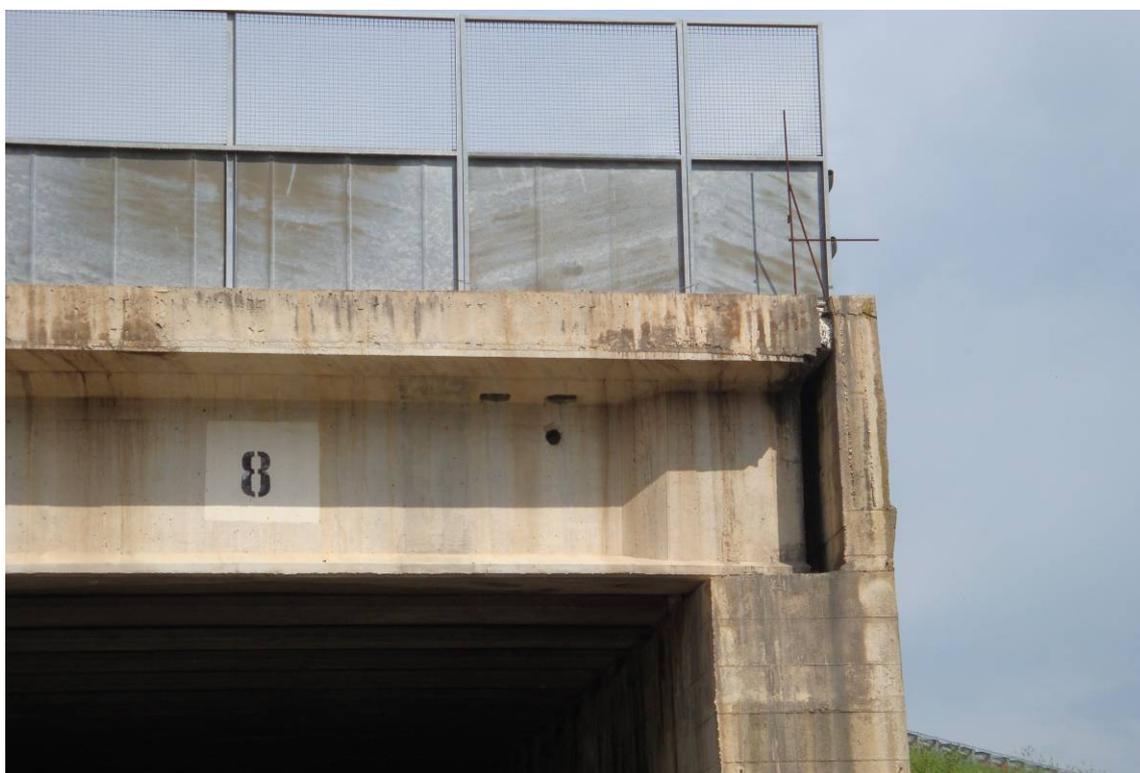
Foto 4 – Particolare della testata del sottovia – dilavamento del cls.

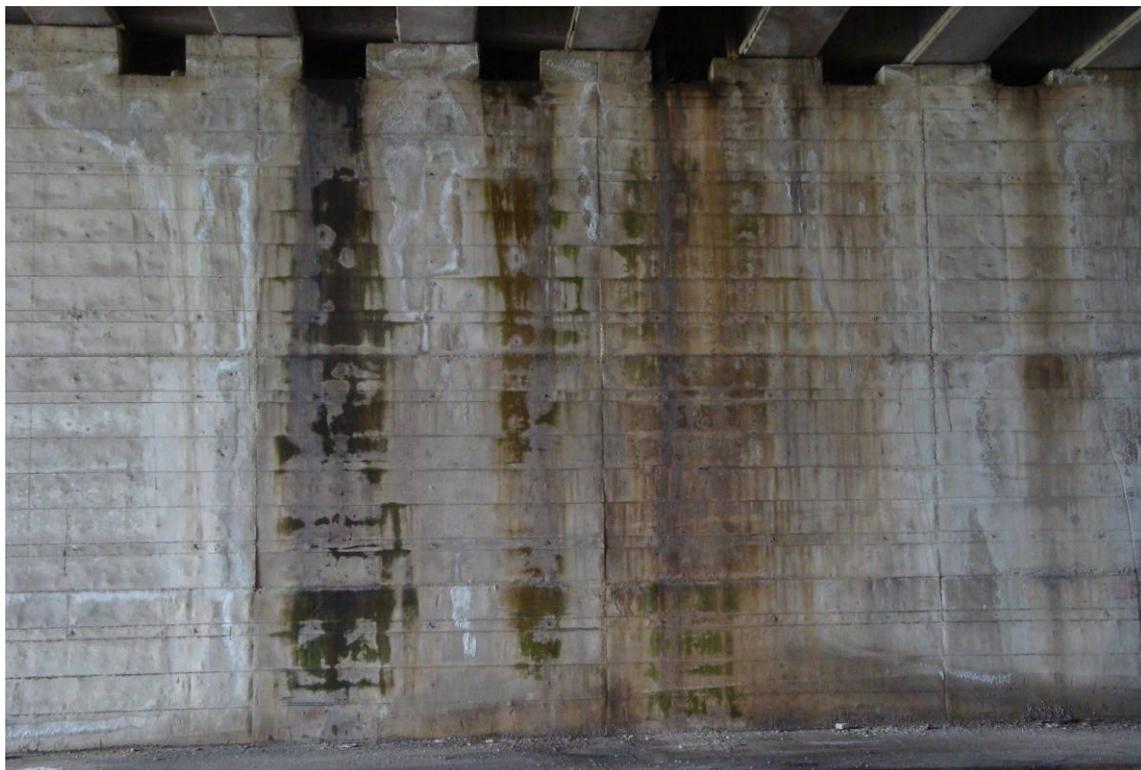
Foto 7 – Particolare spalla – scolature e – scolature e dilavamento cls.

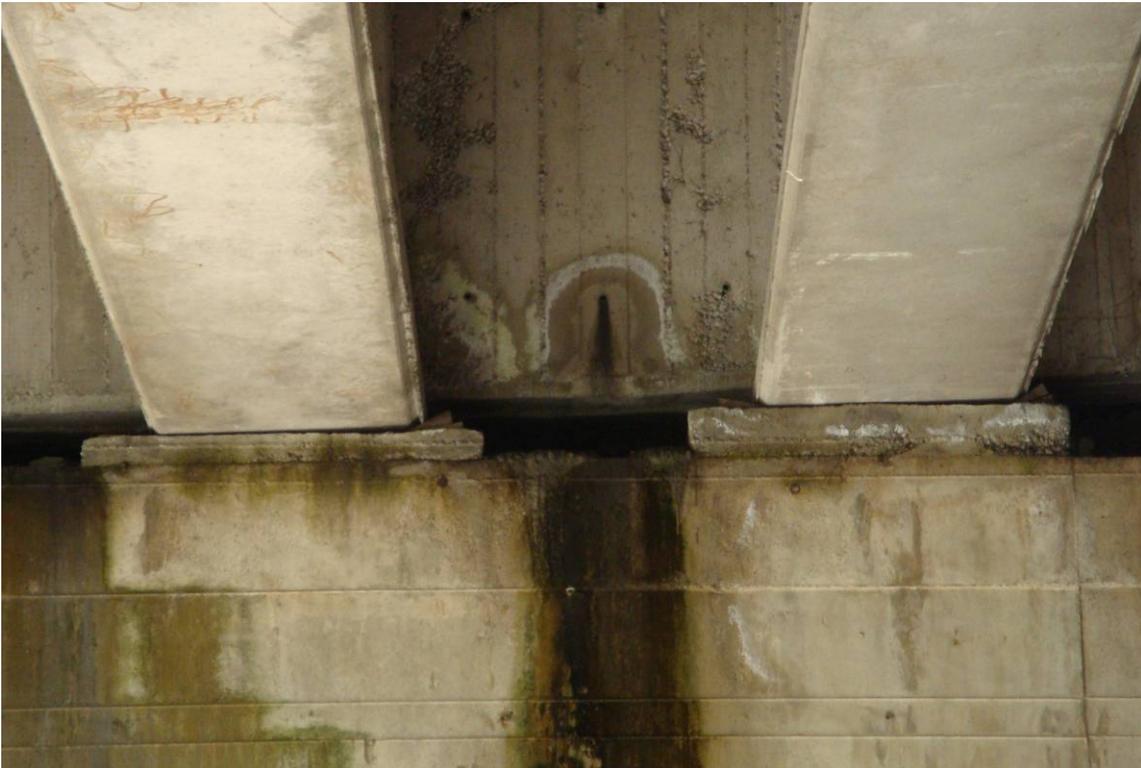
Foto 11 – Particolare spalla – scolature e Particolare spalla – scolature e dilavamento cls.

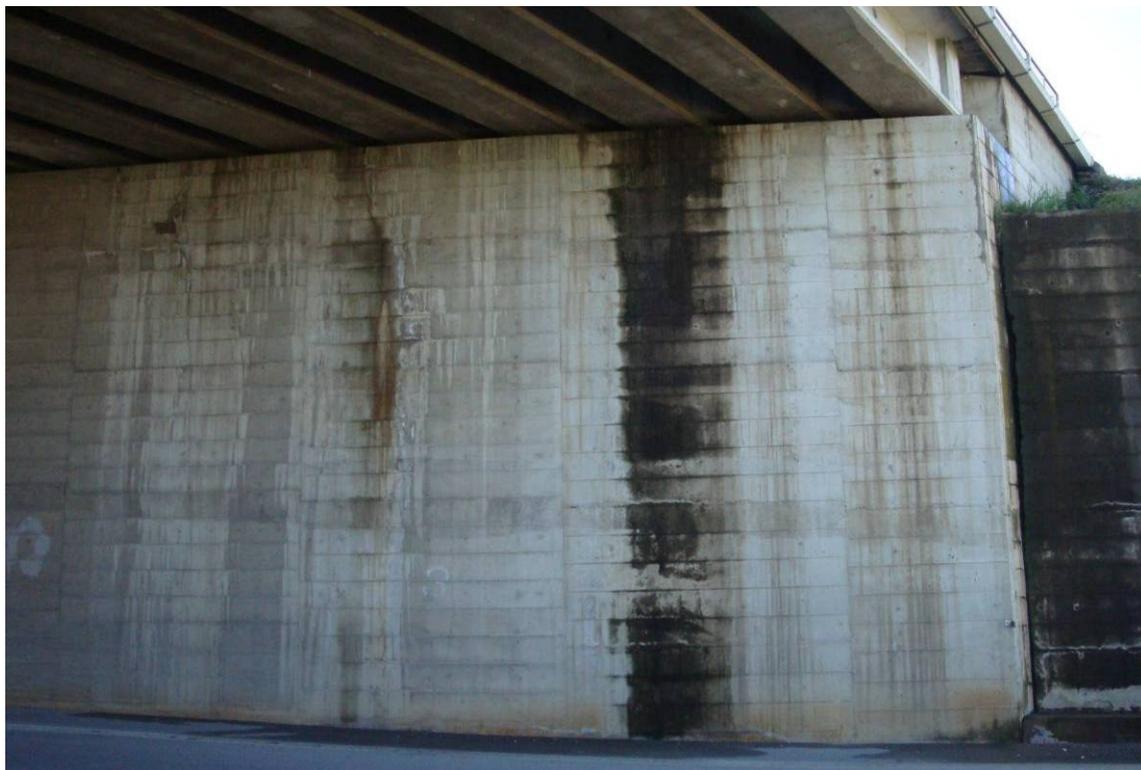
Le spalle risultano interessate dallo scolo delle acque meteoriche, per effetto del cattivo funzionamento dei giunti trasversali, con conseguente dilavamento del calcestruzzo.

Foto 3 – Vista spalla – scolature e dilavamento del cls.

- Risanamento superficiale dei calcestruzzi delle spalle;
- posa in opera dei giunti trasversali e di nuovi ed efficienti sistemi di drenaggio delle acque meteoriche.

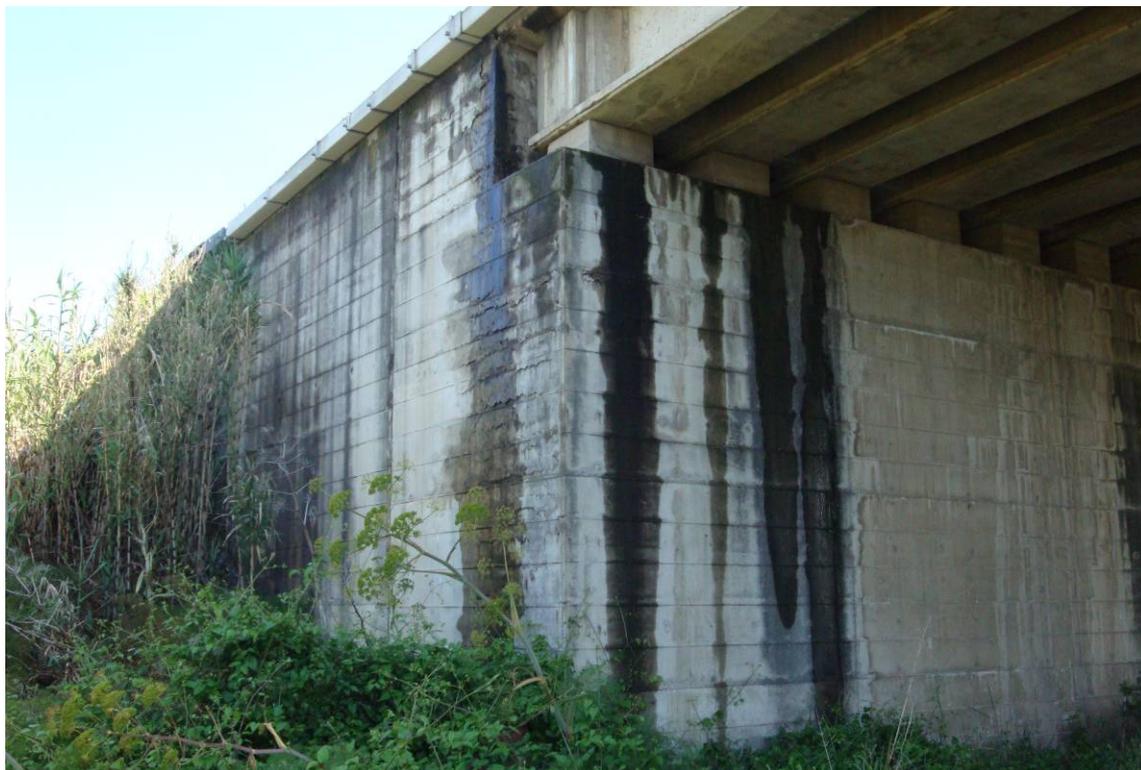
Le spalle e le travi di bordo risultano interessate dallo scolo delle acque meteoriche, per effetto del cattivo funzionamento dei giunti trasversali, con conseguente dilavamento del calcestruzzo e distacco del copriferro.

Foto 3 – Particolare spalla – scolature e dilavamento cls.

- Risanamento superficiale dei calcestruzzi delle spalle;
- posa in opera dei giunti trasversali e di nuovi ed efficienti sistemi di drenaggio delle acque meteoriche.

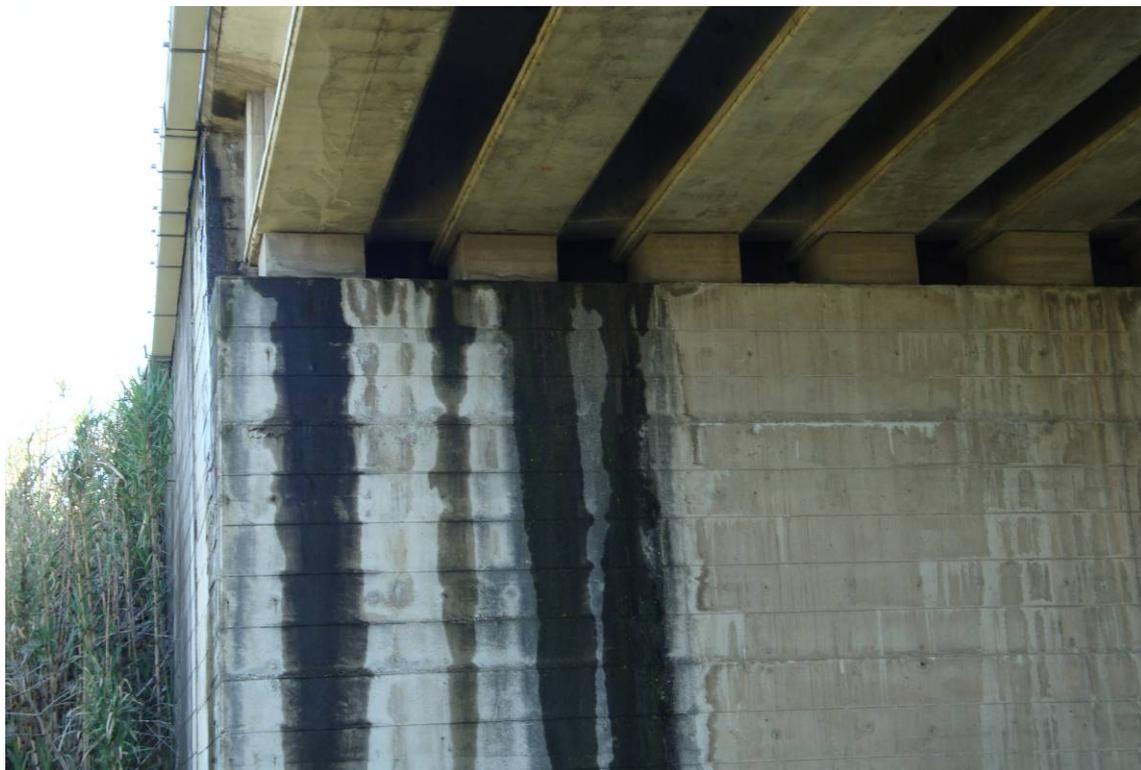
Foto 5 – Particolare spalla – scolature e dilavamento cls.

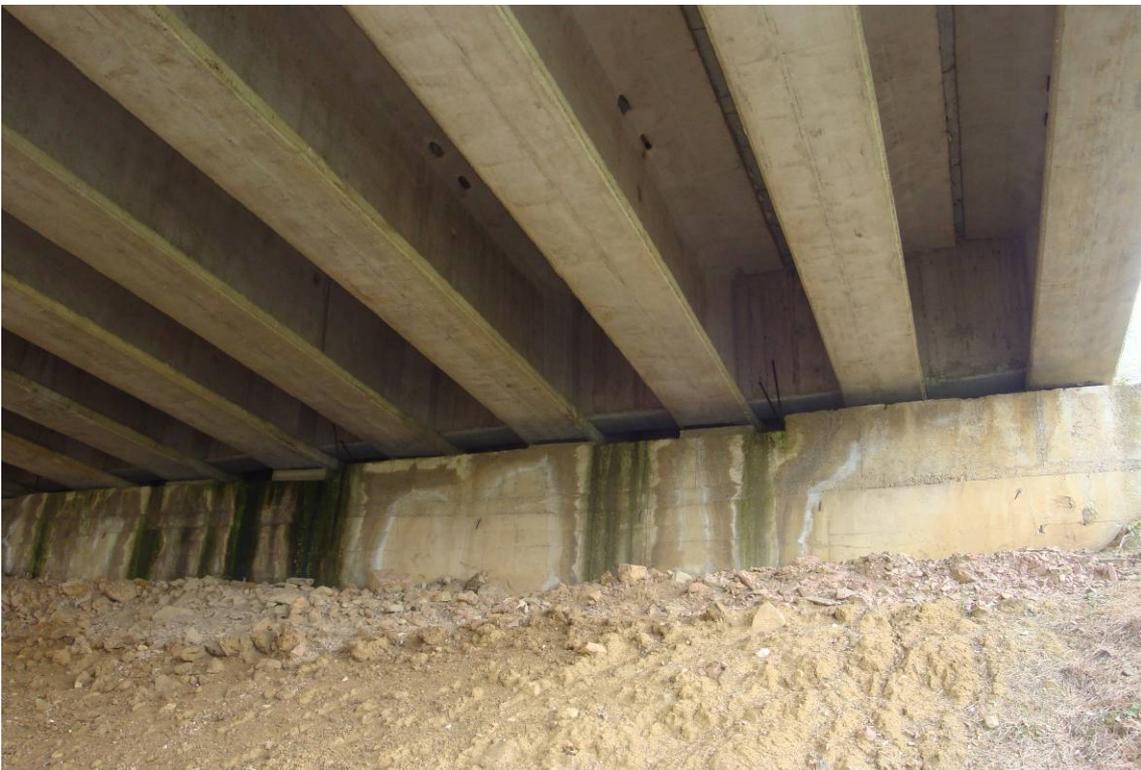
Le spalle e le travi di bordo risultano interessate dallo scolo delle acque meteoriche, per effetto del cattivo funzionamento dei giunti trasversali, con conseguente dilavamento del calcestruzzo.

Foto 6 – Particolare spalla: scolature e dilavamento cls.

- Risanamento superficiale dei calcestruzzi delle spalle;
- posa in opera dei giunti trasversali e di nuovi ed efficienti sistemi di drenaggio delle acque meteoriche.
